Rapport de mission de repérage des matériaux et produits contenant de l'amiante avant travaux

| Adresse : | 3 RUE CHEVREUL - RES ST VINCENT |
| Date du repérage : | 19/08/2016 |
| Désignation : | Appartement n° 2 de type 2 situé au RDC |

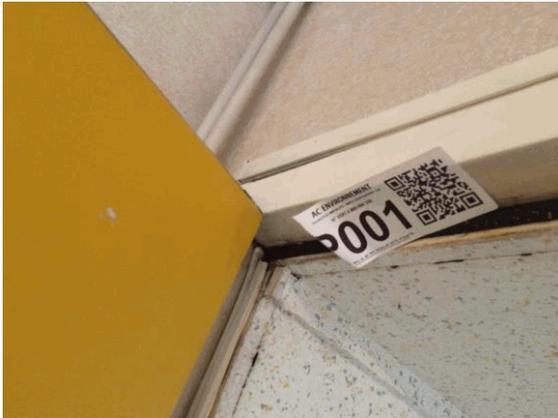
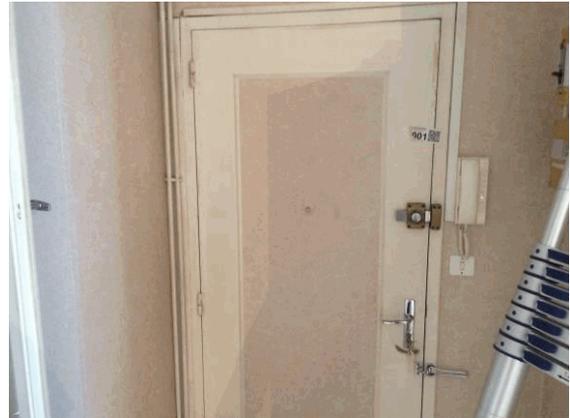
002OY000122 n°1 - 1 (P1)

| Plan | Localisation | Composant | Partie composant | Descriptif de l'action menée | | | | Laboratoire | | | Conclusion |
|---|---|---|---|---|---|---|---|---|---|---|---|
| logement 2 | Vol 1 (Séjour) | Porte d'entrée | Joint | P1 | Réalisation d'un prélèvement | noir et blanc d'étanchéité | 002OY000 122 n°1 - 1 - 002OY000 122 n°1 - 2 | P1 | Matériau souple noir en vrac + matériau souple blanc en vrac avec fibres + colle polymère jaune non séparable | Négatif | Négatif sur analyse |

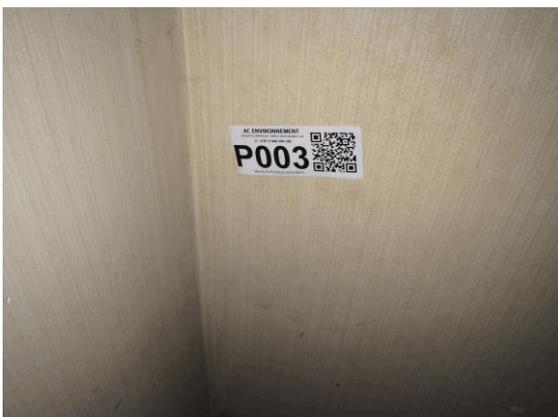
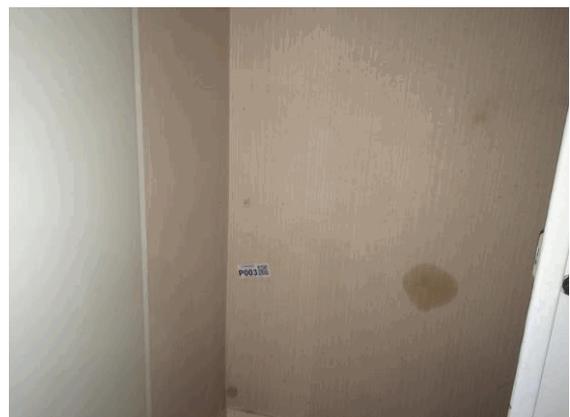
002OY000122 n°3 - 1 (P3)

| Plan | Localisation | Composant | Partie composant | Descriptif de l'action menée | | | | Laboratoire | | | Conclusion |
|---|---|---|---|---|--|---|---|---|---|---|---|
| logement 2 | Vol 1 (Séjour) | Murs et cloisons | Enduit plâtre | P3 | Réalisation d'un prélèvement | porteur pièce sèches | 002OY000 122 n°3 - 1 - 002OY000 122 n°3 - 2 | P3 | Enduit plâtreux blanc en vrac + peinture non séparable | Négatif | Négatif sur analyse |

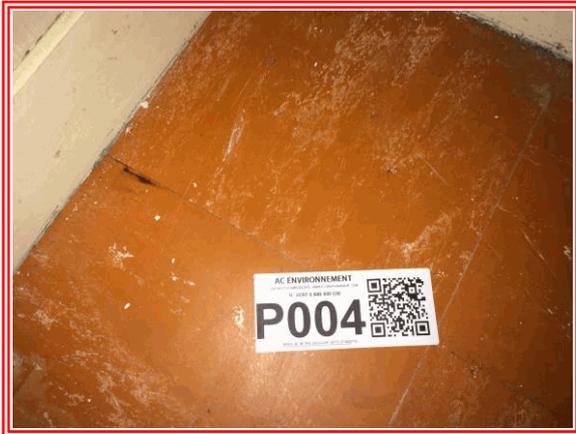
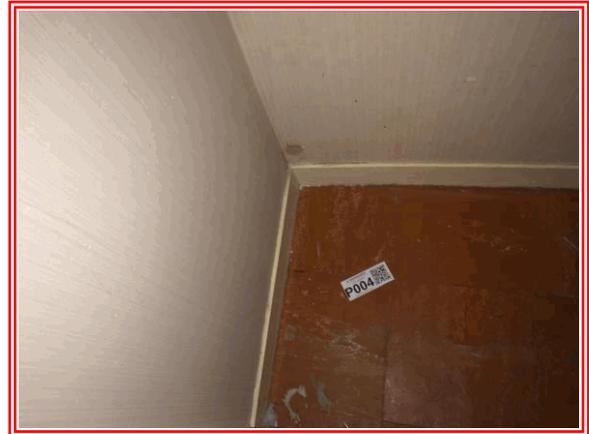
002OY000122 n°4 - 1 (P4)

| Localisation | Catégorie | Composant | Partie de composant | Sur avis / réf pré. |
|---|---|---|---|---|
| Vol 1 (Séjour) | Revêtement de sol | Revêtement de sol | Dalle dure cassante rouge + colle polymère jaune en faible quantité non séparable | P4 |

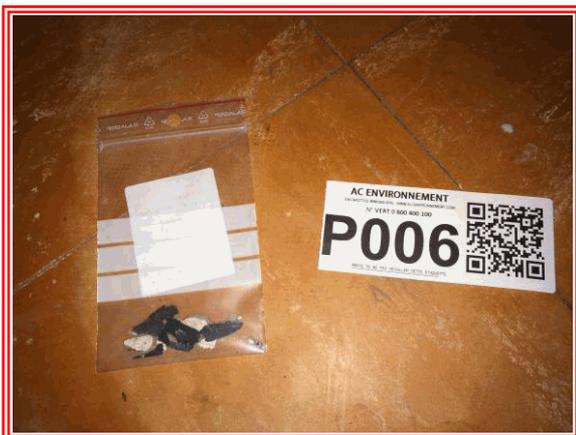
002OY000122 n°6 - 1 (P6)

| Localisation | Catégorie | Composant | Partie de composant | Sur avis / réf pré. |
|---|---|---|---|---|
| Vol 1 (Séjour) | Revêtement de sol | Revêtement de sol | Colle bitumineuse noire + ragréage gris + sous couche de ragréage blanche non séparable | P6 |
| Vol 2 (Cuisine) | Revêtement de sol | Revêtement de sol | Colle bitumineuse noire + ragréage gris + sous couche de ragréage blanche non séparable | P6 |
| Vol 5 (W.C) | Revêtement de sol | Revêtement de sol | Colle bitumineuse noire + ragréage gris + sous couche de ragréage blanche non séparable | P6 |

| Vol 4 (SDB) | Revêtement de sol | Revêtement de sol | Colle bitumineuse noire + ragréage gris + sous couche de ragréage blanche non séparable | P6 |

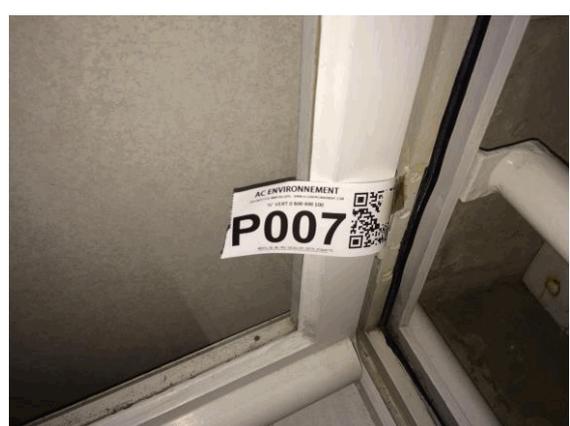
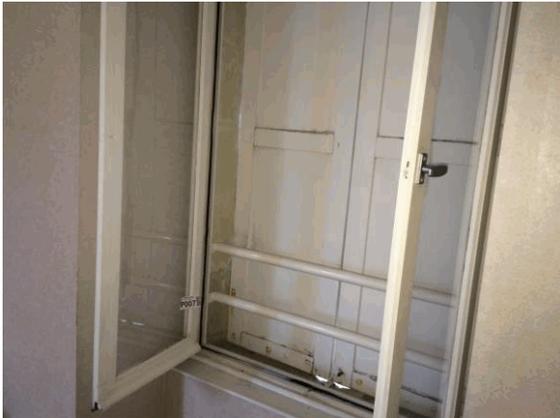
002OY000122 n°7 - 1 (P7)

| Plan | Localisation | Composant | Partie composant | Descriptif de l'action menée | | | | Laboratoire | | | Conclusion |
|---|---|---|---|---|--|---|---|---|---|---|---|
| logement 2 | Vol 1 (Séjour) | Menuiseries | Mastic vitrier | P7 | Réalisation d'un prélèvement | beige | 002OY000 122 n°7 - 1 - 002OY000 122 n°7 - 2 | P7 | Matériau beige en vrac non séparable + peinture non séparable | Négatif | Négatif sur analyse |
| logement 2 | Vol 1 (Séjour) - Vol 3 (Chambre) | Menuiseries | Mastic vitrier | P7 - S6 | Sondage et extension de la zone homogène du prélèvement P7 | beige | 002OY000 122 n°7 - 1 - 002OY000 122 n°7 - 2 | P7 | Matériau beige en vrac non séparable + peinture non séparable | Négatif | Négatif sur analyse |

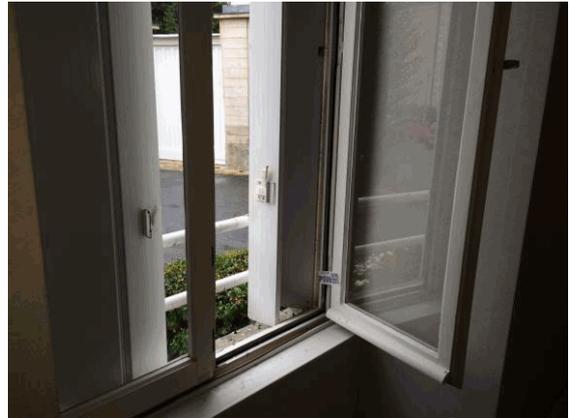
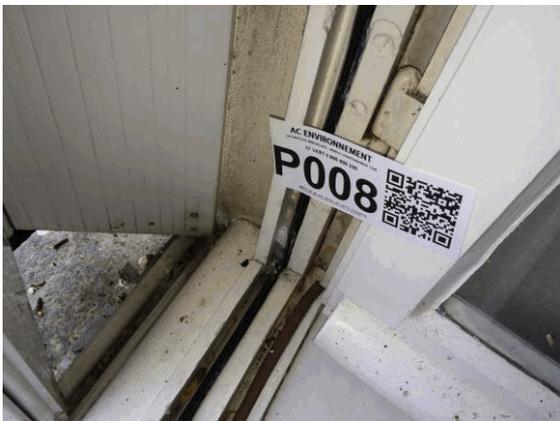
002OY000122 n°8 - 1 (P8)

| Plan | Localisation | Composant | Partie composant | Descriptif de l'action menée | | | | Laboratoire | | | Conclusion |
|---|---|---|---|---|--|---|---|---|---|---|---|
| logement 2 | Vol 2 (Cuisine) | Menuiseries | joint d'étanchéité | P8 | Réalisation d'un prélèvement | souple noire +mousse marron | 002OY000 122 n°8 - 1 - 002OY000 122 n°8 - 2 | P8 | Matériau souple noir avec poussières + peinture non séparable + mousse marron | Négatif | Négatif sur analyse |
| logement 2 | Vol 1 (Séjour) - Vol 3 (Chambre) | Menuiseries | joint d'étanchéité | S7 - S8 | Sondage et extension de la zone homogène du prélèvement P8 | souple noire +mousse marron | 002OY000 122 n°8 - 1 - 002OY000 122 n°8 - 2 | P8 | Matériau souple noir avec poussières + peinture non séparable + mousse marron | Négatif | Négatif sur analyse |

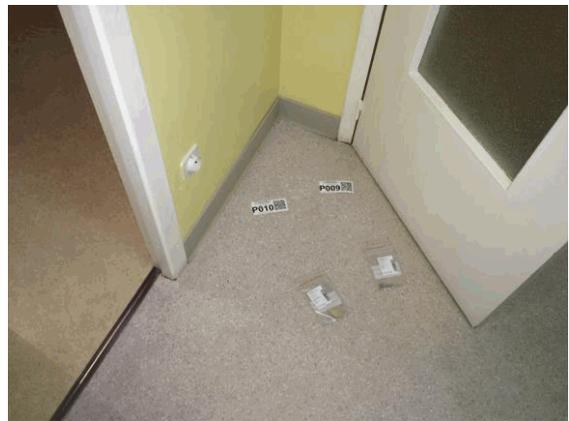
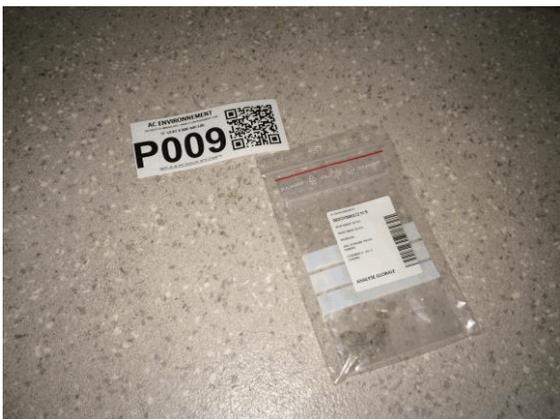
002OY000122 n°9 - 1 (P9)

| Plan | Localisation | Composant | Partie composant | Descriptif de l'action menée | | | | Laboratoire | | | Conclusion |
|---|---|---|---|---|--|---|---|---|--|---|--|
| logement 2 | Vol 2 (Cuisine) | Revêtement de sol | Ragréage | P9 | Réalisation d'un prélèvement | gris d'origine pièces humides | 002OY000 122 n°9 - 1 - 002OY000 122 n°9 - 2 | P9 | Ragréage gris en vrac + sous couche de ragréage blanche | Négatif | Négatif sur analyse |
| logement 2 | Vol 5 (W.C) - Vol 4 (SDB) | Revêtement de sol | Ragréage | S9 - S10 | Sondage et extension de la zone homogène du prélèvement P9 | gris d'origine pièces humides | 002OY000 122 n°9 - 1 - 002OY000 122 n°9 - 2 | P9 | Ragréage gris en vrac + sous couche de ragréage blanche | Négatif | Négatif sur analyse |

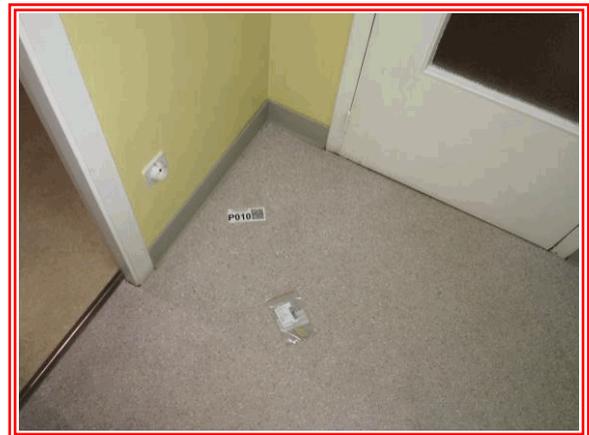
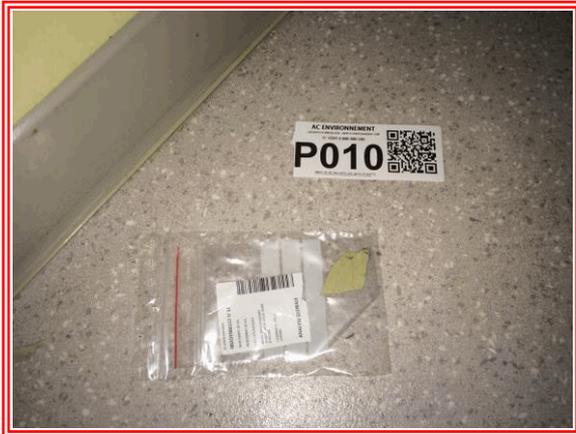
002OY000122 n°10 - 1 (P10)

| Vol 2 (Cuisine) | Revêtement de sol | Revêtement de sol | Dalle dure cassante beige + colle polymère jaune en faible quantité non séparable + colle bitumineuse noire en faible quantité non séparable | P10 |

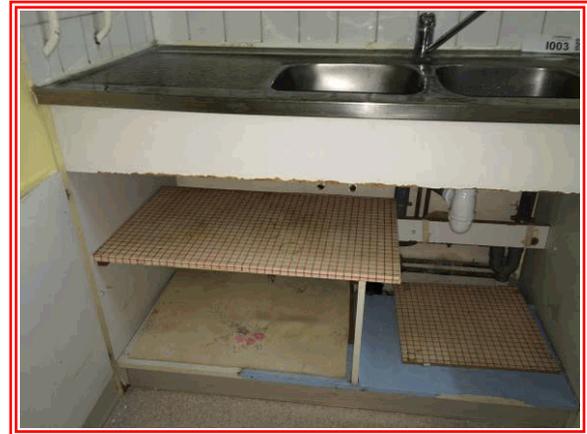
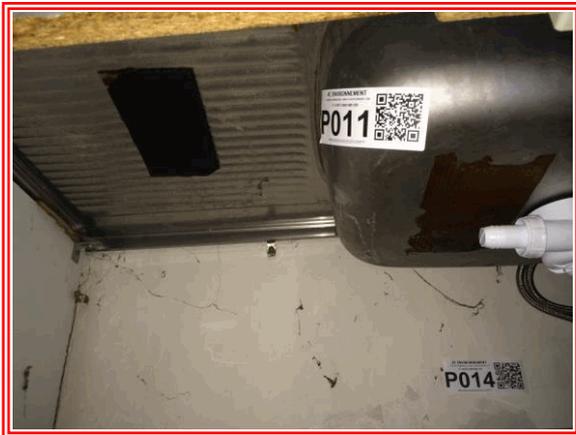
002OY000122 n°11 - 1 (P11)

| Vol 2 (Cuisine) | Equipements divers et accessoires | Evier | Tampon bitumineux noir | P11 |

| Plan | Localisation | Composant | Partie composant | Descriptif de l'action menée | | | | Laboratoire | | | Conclusion |
|---|---|---|---|---|---|---|--|---|---|---|--|
| logement 2 | Vol 2 (Cuisine) | Evier | Tampon bitumineux | P11 | Réalisation d'un prélèvement | noir + colle marron | 002OY000 122 n°11 - 1 - 002OY000 122 n°11 - 2 | P11 | Tampon bitumineux noir | Positif | Présence sur analyse |

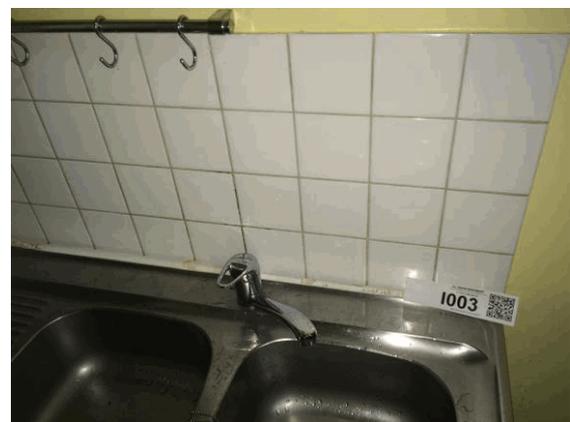
| Plan | Localisation | Composant | Partie composant | Descriptif de l'action menée | | | | Laboratoire | | | Conclusion |
|---|---|---|---|---|---|---|--|---|---|---|--|
| logement 2 | Vol 2 (Cuisine) | appareils sanitaires | Mastic étanchéité | I3 | blanc | | I3 - 1 | | | | Aucun prélèvement réalisé à la demande du client sur l'ensemble des mastics des appareils sanitaires et équipements divers |
| logement 2 | Vol 4 (SDB) | appareils sanitaires | Mastic étanchéité | I3 | blanc | | I3 - 1 | | | | Aucun prélèvement réalisé à la demande du client sur l'ensemble des mastics des appareils sanitaires et équipements divers |

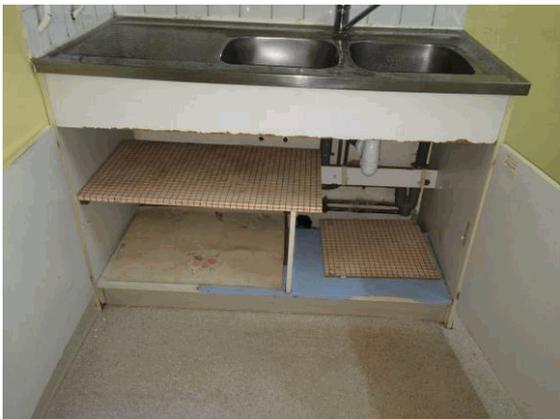
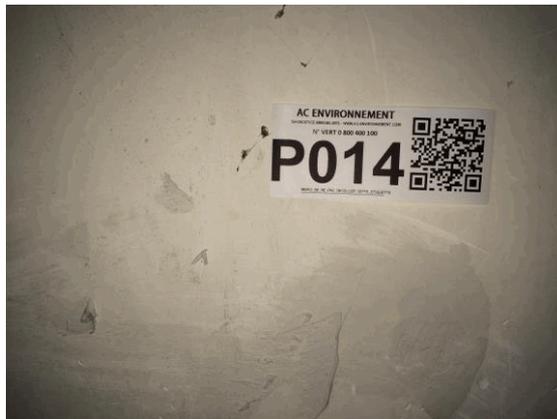
002OY000122 n°14 - 1 (P14)

| Plan | Localisation | Composant | Partie composant | Descriptif de l'action menée | | | | Laboratoire | | | Conclusion |
|---|---|---|---|---|--|---|---|---|---|---|---|
| logement 2 | Vol 2 (Cuisine) | Murs et cloisons | Enduit plâtre | P14 | Réalisation d'un prélèvement | cloisons pièces humides | 002OY000 122 n°14 - 1 - 002OY000 122 n°14 - 2 | P14 | Enduit plâtreux blanc en vrac non séparable + peinture non séparable + matériau rouge en vrac non séparable | Négatif | Négatif sur analyse |

| Plan | Localisation | Composant | Partie composant | Descriptif de l'action menée | | | | Laboratoire | | | Conclusion |
|---|---|---|---|---|---|---|--|---|---|---|---|
| logement 2 | Vol 4 (SDB) | Murs et cloisons | Enduit plâtre | S11 | Sondage et extension de la zone homogène du prélèvement P14 | cloisons pièces humides | 002OY000 122 n°14 - 1 - 002OY000 122 n°14 - 2 | P14 | Enduit plâtreux blanc en vrac non séparable + peinture non séparable + matériau rouge en vrac non séparable | Négatif | Négatif sur analyse |

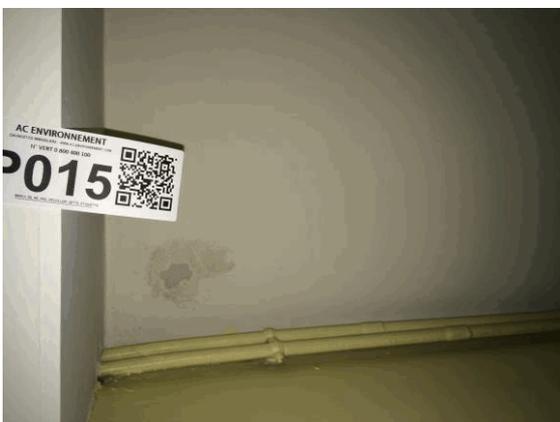
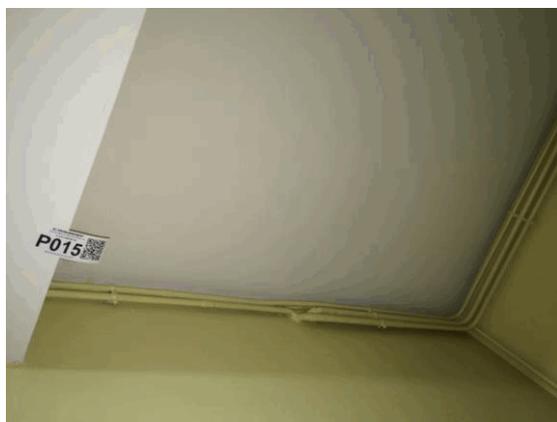
002OY000122 n°15 - 1 (P15)

| Plan | Localisation | Composant | Partie composant | Descriptif de l'action menée | | | | Laboratoire | | | Conclusion |
|---|---|---|---|---|---|--|--|---|---|---|---|
| logement 2 | Vol 2 (Cuisine) | Plafonds | Enduit plâtre | P15 | Réalisation d'un prélèvement | plafond pièces humides + enduit ciment | 002OY000 122 n°15 - 1 - 002OY000 122 n°15 - 2 | P15 | Enduit plâtreux blanc en vrac non séparable + peinture non séparable + matériau gris en vrac non séparable | Négatif | Négatif sur analyse |

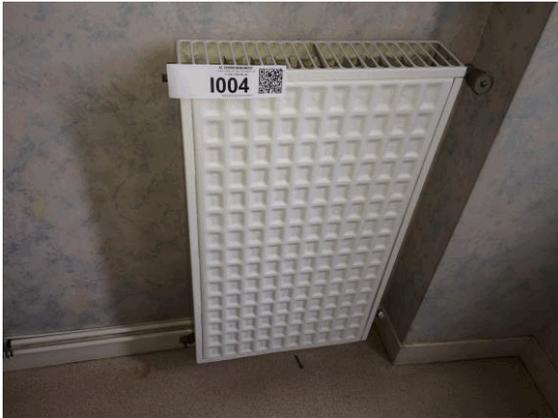
| Plan | Localisation | Composant | Partie composant | Descriptif de l'action menée | | | | Laboratoire | | | Conclusion |
|---|---|---|---|---|---|---|---|---|---|---|--|
| logement 2 | Vol 3 (Chambre) | Radiateurs | Joints | I4 | | | I4 - 1 | | | | Aucun prélèvement réalisé à la demande du client sur les joints de radiateur |
| logement 2 | Vol 4 (SDB) | Radiateurs | Joints | I4 | | | I4 - 1 | | | | Aucun prélèvement réalisé à la demande du client sur les joints de radiateur |
| logement 2 | Vol 1 (Séjour) | Radiateurs | Joints | I4 | | | I4 - 1 | | | | Aucun prélèvement réalisé à la demande du client sur les joints de radiateur |

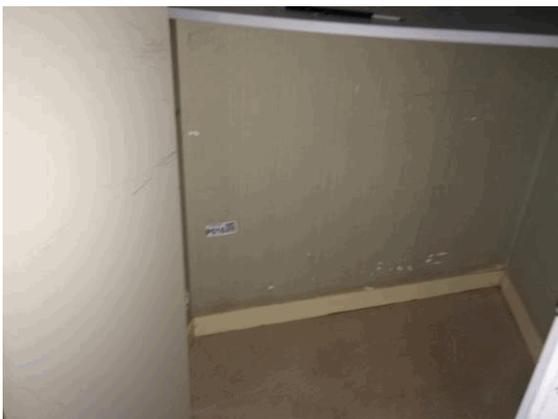
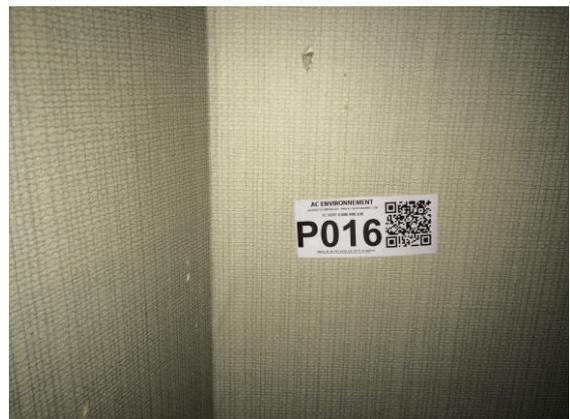
002OY000122 n°16 - 1 (P16)

| Plan | Localisation | Composant | Partie composant | Descriptif de l'action menée | | | | Laboratoire | | | Conclusion |
|---|---|---|---|---|---|---|--|---|---|---|---|
| logement 2 | Vol 3 (Chambre) | Murs et cloisons | Enduit plâtre | P16 | Réalisation d'un prélèvement | cloisons pièces sèches | 002OY000 122 n°16 - 1 - 002OY000 122 n°16 - 2 | P16 | Enduit plâtreux blanc en vrac non séparable + peinture non séparable + matériau rouge en vrac non séparable | Négatif | Négatif sur analyse |
| logement 2 | Vol 1 (Séjour) | Murs et cloisons | Enduit plâtre | S12 | Sondage et extension de la zone homogène du prélèvement P16 | cloisons pièces sèches | 002OY000 122 n°16 - 1 - 002OY000 122 n°16 - 2 | P16 | Enduit plâtreux blanc en vrac non séparable + peinture non séparable + matériau rouge en vrac non séparable | Négatif | Négatif sur analyse |

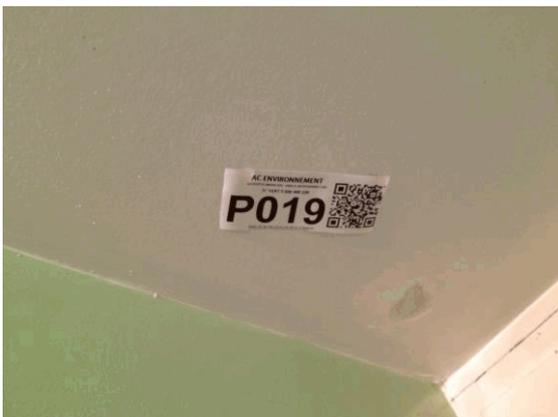
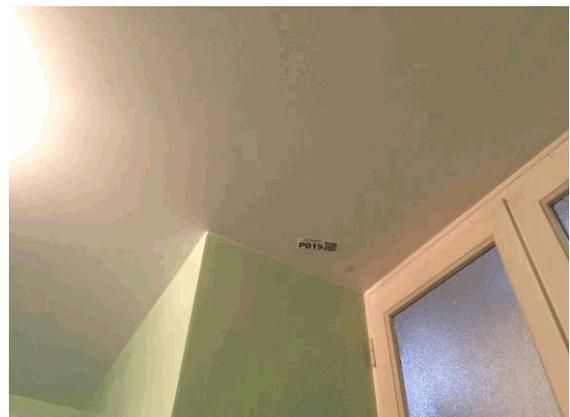
002OY000122 n°19 - 1 (P19)

| Plan | Localisation | Composant | Partie composant | Descriptif de l'action menée | | | | Laboratoire | | | Conclusion |
|---|---|---|---|---|---|--|--|---|---|---|---|
| logement 2 | Vol 4 (SDB) | Plafonds | Enduit plâtre | P19 | Réalisation d'un prélèvement | Plafond pièces humides | 002OY000 122 n°19 - 1 - 002OY000 122 n°19 - 2 | P19 | Enduit plâtreux blanc en vrac avec couche en papier et poussières non séparable + matériau rouge en vrac non séparable + peinture non séparable | Négatif | Négatif sur analyse |
| logement 2 | Vol 2 (Cuisine) | Plafonds | Enduit plâtre | S15 | Sondage et extension de la zone homogène du prélèvement P19 | Plafond pièces humides | 002OY000 122 n°19 - 1 - 002OY000 122 n°19 - 2 | P19 | Enduit plâtreux blanc en vrac avec couche en papier et poussières non séparable + matériau rouge en vrac non séparable + peinture non séparable | Négatif | Négatif sur analyse |
