## Rapport de mission de repérage des matériaux et produits contenant de l'amiante avant travaux

| Adresse : | RES ST VINCENT |
| CP - Ville : | 53200 CHATEAU GONTIER |
| Date du repérage : | 31/01/2017 |

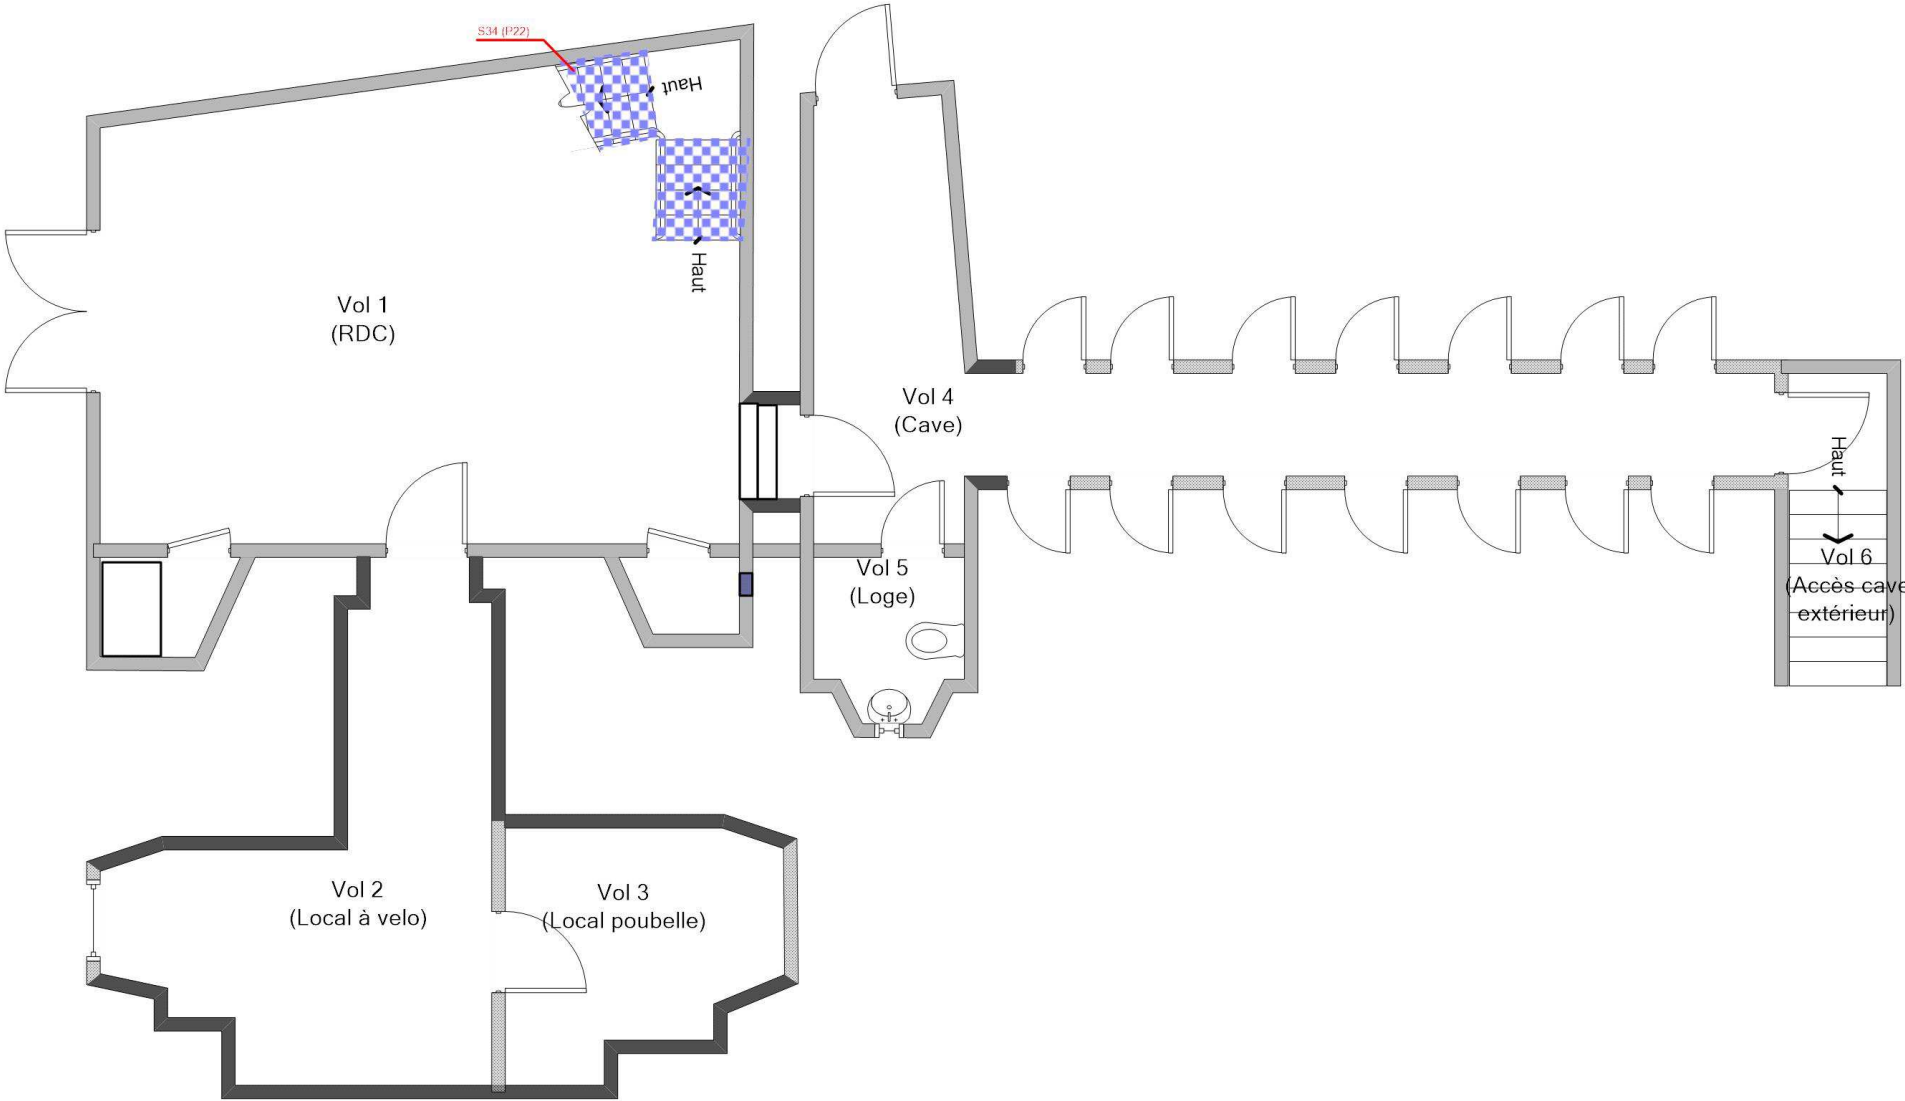
| RDC - MPCA REVÊTEMENT DE SOL | | | | Référence:<br>002OY000370 |
|---|---|---|---|---|
| | | | | P22 : Enduit ciment contre-marches escalier |

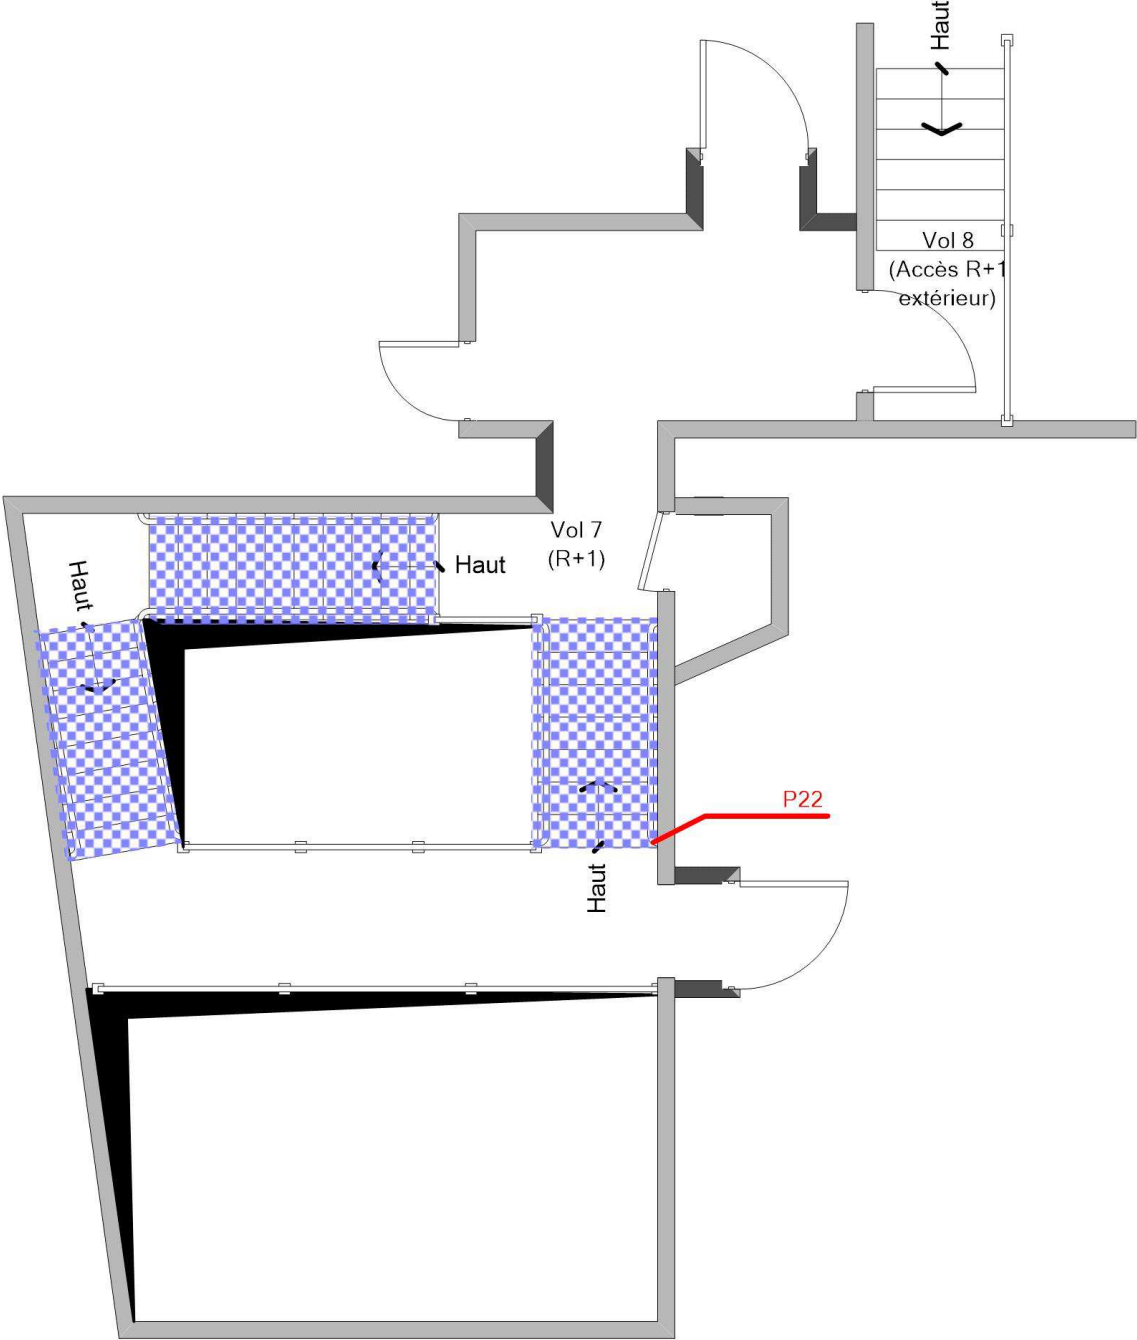
| R+1 - MPCA REVÊTEMENT DE SOL | | | | Référence:<br>002OY000370 |

| R+1 - MPCA REVÊTEMENT DE SOL | | | | Référence:<br>002OY000370 |
|---|--|---|---|---|
| | | | | P22 : Enduit ciment contre-marches escalier |

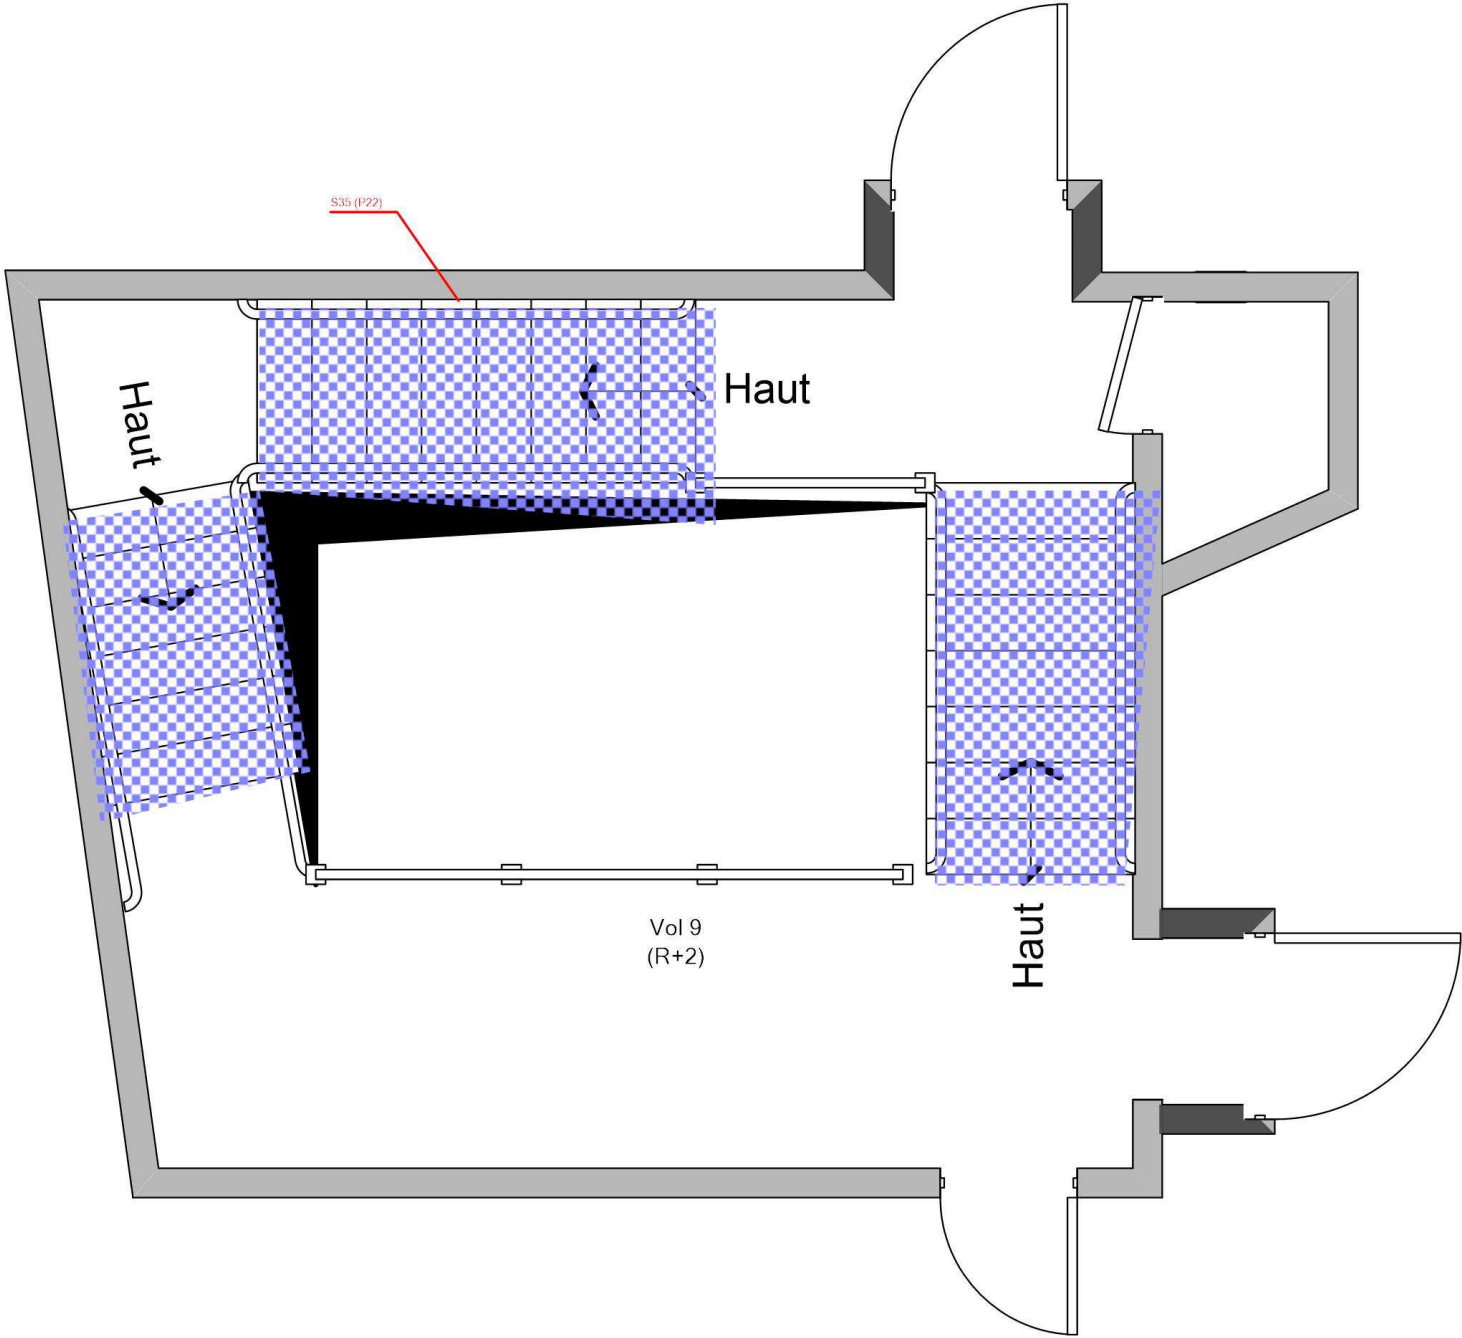
| R+2 - MPCA REVÊTEMENT DE SOL | | | | Référence:<br>002OY000370 |

| R+2 - MPCA REVÊTEMENT DE SOL | | | | Référence:<br>002OY000370 |
|---|--|---|---|---|
| | | | | P22 : Enduit ciment contre-marches escalier |

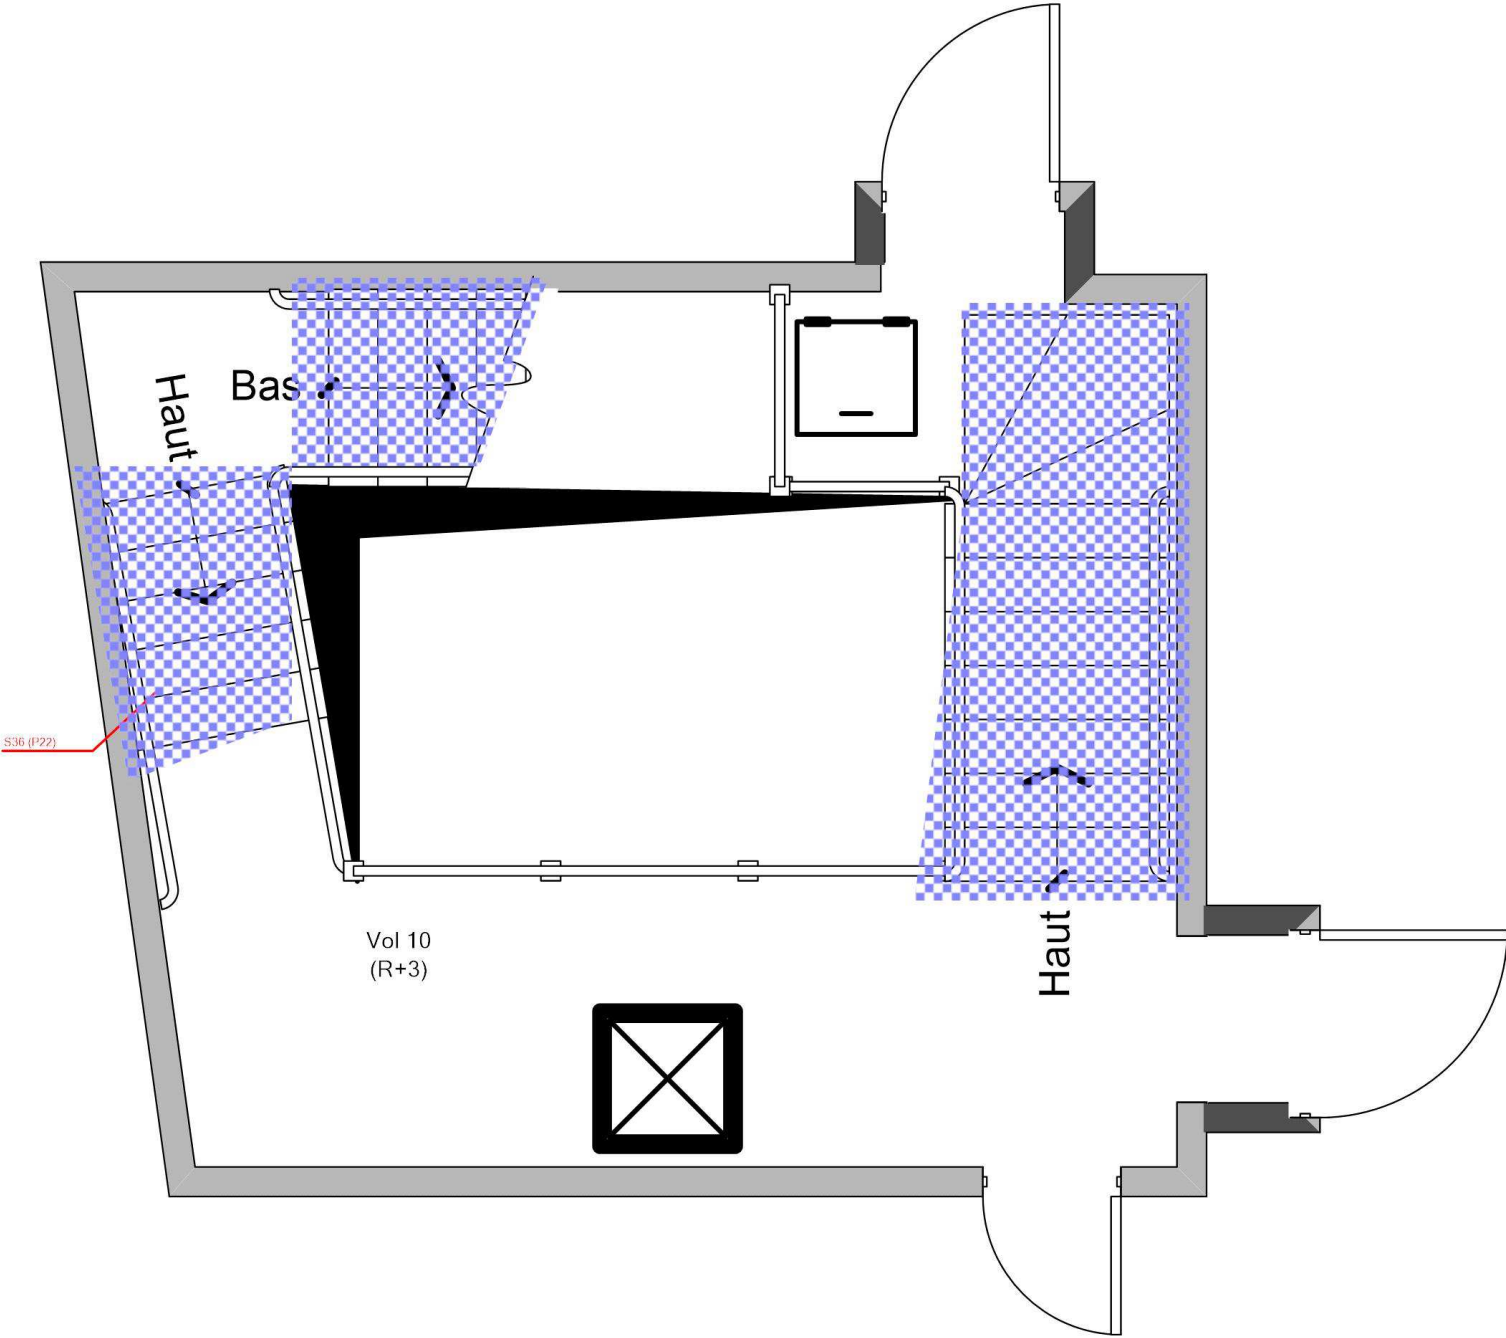
| R+3 - MPCA REVÊTEMENT DE SOL | | | | Référence:<br>002OY000370 |

| R+3 - MPCA REVÊTEMENT DE SOL | | | | Référence:<br>002OY000370 |
|---|--|---|---|---|
| | | | | <div></div> P22 : Enduit ciment contre-marches escalier |

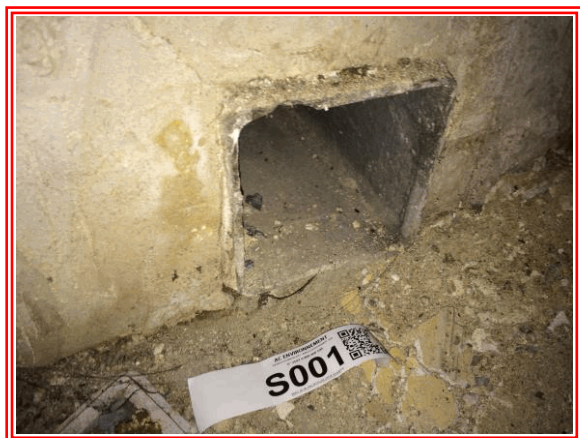
S1 - 1 (A1)

| Localisation | Catégorie | Composant | Partie de composant | Sur avis / réf pré. |
|---|---|---|---|---|
| Vol 1 (RDC) | Conduits, canalisations et équipements | Conduit air | Conduit en fibres-ciment | S1 |

| Plan | Localisation | Composant | Partie composant | Descriptif de l'action menée | | | | Laboratoire | | | Conclusion |
|---|---|---|---|---|---|---|---|---|---|---|---|
| RDC | Vol 1 (RDC) | Conduit air | Conduit en fibres-ciment | S1 | Réalisation d'un sondage | présent dans coffre au plafond (gaine gaz) | S1 - 1 | | | | Présence sur jugement personnel de l'opérateur de repérage |

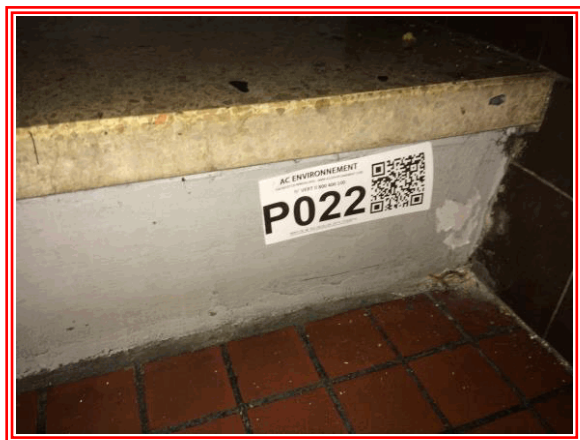
002OY000370 n°22 - 1 (P22)

| Localisation | Catégorie | Composant | Partie de composant | Sur avis / réf pré. |
|---|---|---|---|---|
| Vol 7 (R+1) | Revêtement de sol | Revêtement de sol | Enduit ciment contre-marches escalier | P22 |
| Vol 1 (RDC) | Revêtement de sol | Revêtement de sol | Enduit ciment contre-marches escalier | P22 |
| Vol 9 (R+2) | Revêtement de sol | Revêtement de sol | Enduit ciment contre-marches escalier | P22 |
| Vol 10 (R+3) | Revêtement de sol | Revêtement de sol | Enduit ciment contre-marches escalier | P22 |
