## Rapport de mission de repérage des matériaux et produits contenant de l'amiante avant travaux

Adresse :	RES ST VINCENT
CP - Ville :	53200 CHATEAU GONTIER
Référence client :	_0022800004_
Date du repérage :	31/01/2017
Désignation :	Bâtiment composé de 1 cage et de 2 étages

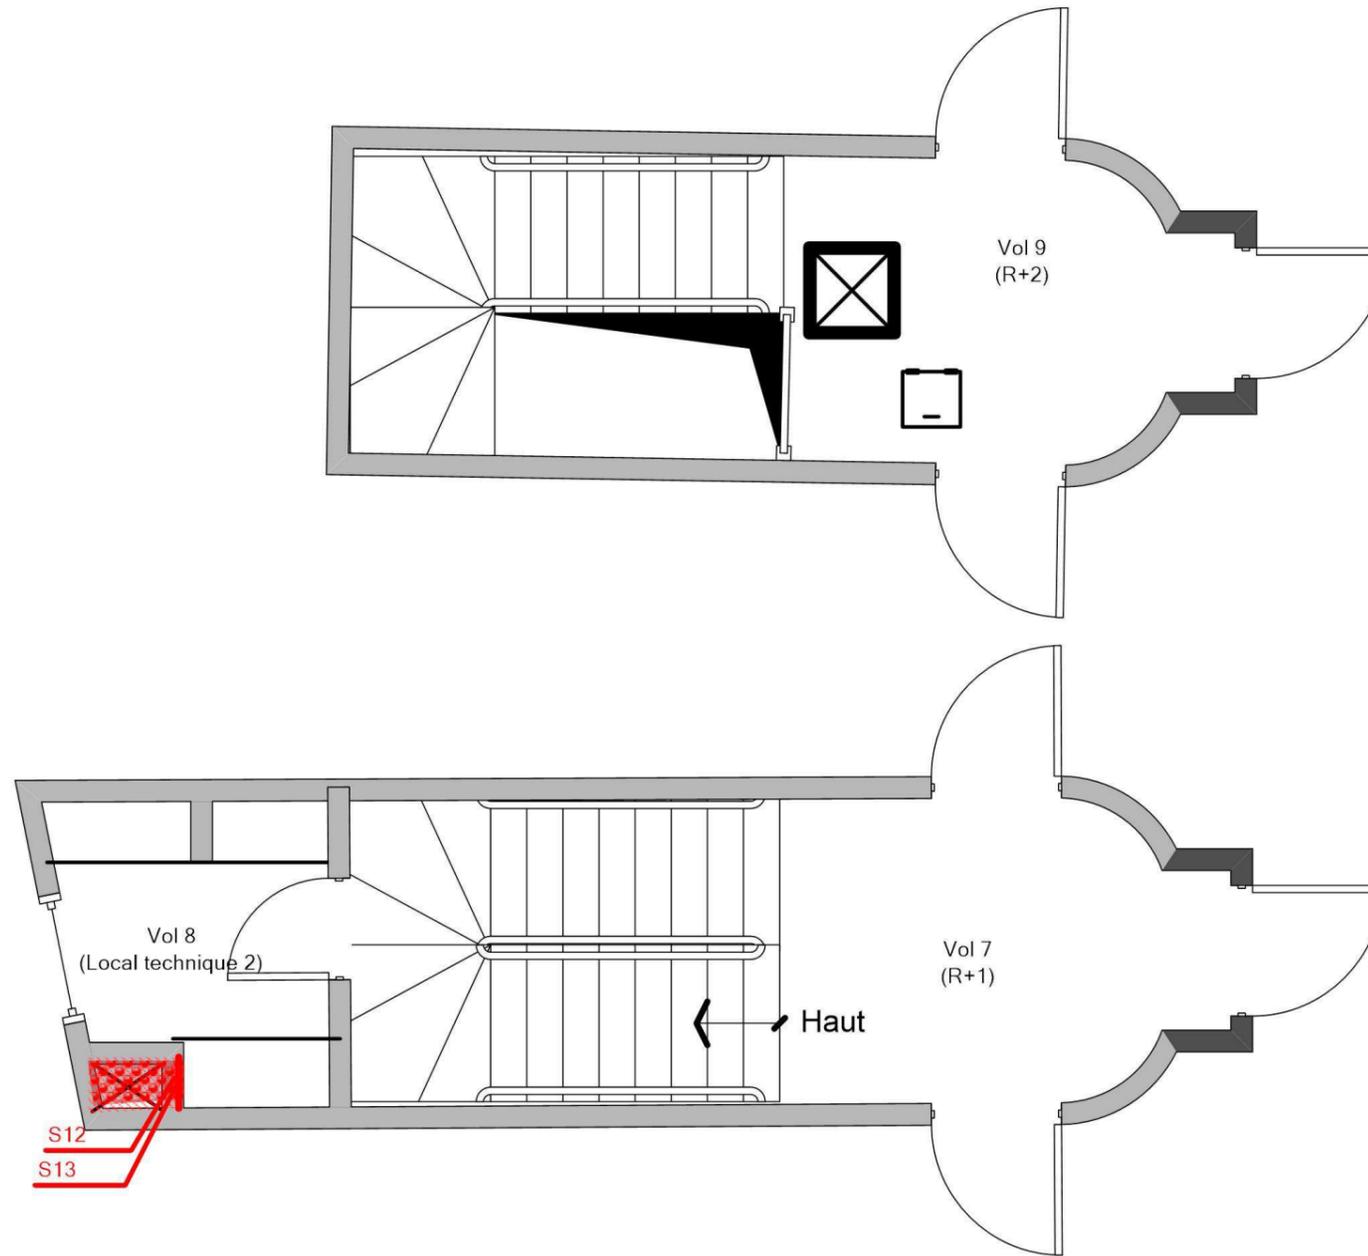
[Hatched Pattern]	S12: Conduit en fibres-ciment
[Red Border]	S13: Conduit en fibres-ciment
[Diagonal Lines]	S13: Conduit en fibres-ciment

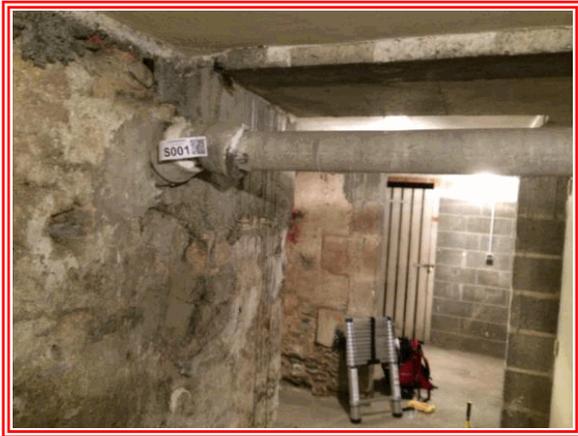
S1 - 1 (A1)

Localisation	Catégorie	Composant	Partie de composant	Sur avis / réf pré.
Vol 1 (Cave)	Conduits, canalisations et équipements	Conduit eau	Conduit en fibres-ciment	S1
Vol 13 (FACADE ARRIÈRE GAUCHE)	Conduits, canalisations et équipements	Conduit eau	Conduit en fibres-ciment	S8
Vol 6 (Local à velo)	Conduits, canalisations et équipements	Conduit eau	Conduit en fibres-ciment	S10
Vol 8 (Local technique 2)	Conduits, canalisations et équipements	Conduit air	Conduit en fibres-ciment	S12
Vol 8 (Local technique 2)	Conduits, canalisations et équipements	Conduit air	Conduit en fibres-ciment	S13

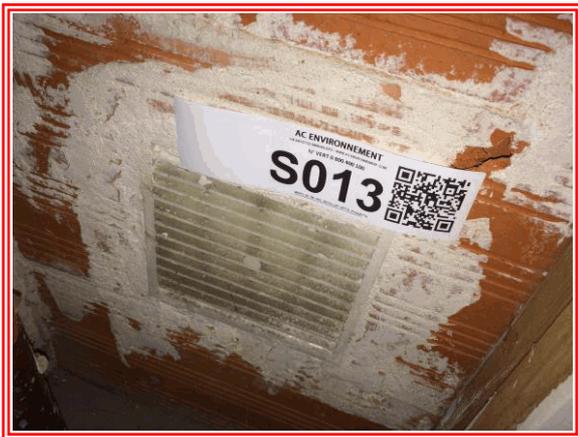
S13 - 1 (A13)

R+1 ET R+2	Vol 8 (Local technique 2)	Conduit air	Conduit en fibres-ciment	S13	Réalisation d'un sondage	présent dans coffre derrière la grille (gaine gaz)	S13 - 1			Présence sur jugement personnel de l'opérateur de repérage
R+1 ET R+2	Vol 8 (Local technique 2)	Conduit air	Conduit en fibres-ciment	S13	Sondage et extension de la zone homogène du sondage S13	présent dans coffre derrière la grille (gaine gaz)	S13 - 1			Présence sur jugement personnel de l'opérateur de repérage
