Rapport de mission de repérage des matériaux et produits contenant de l'amiante avant travaux

Adresse :	34 RUE CHEVREUL - HOTEL LA MOTHEUX
CP - Ville :	53200 CHATEAU GONTIER
Référence client :	_00230000010000100001_
Date du repérage :	05/07/2017
Désignation :	Appartement n° 1 de type 4 situé au RDC

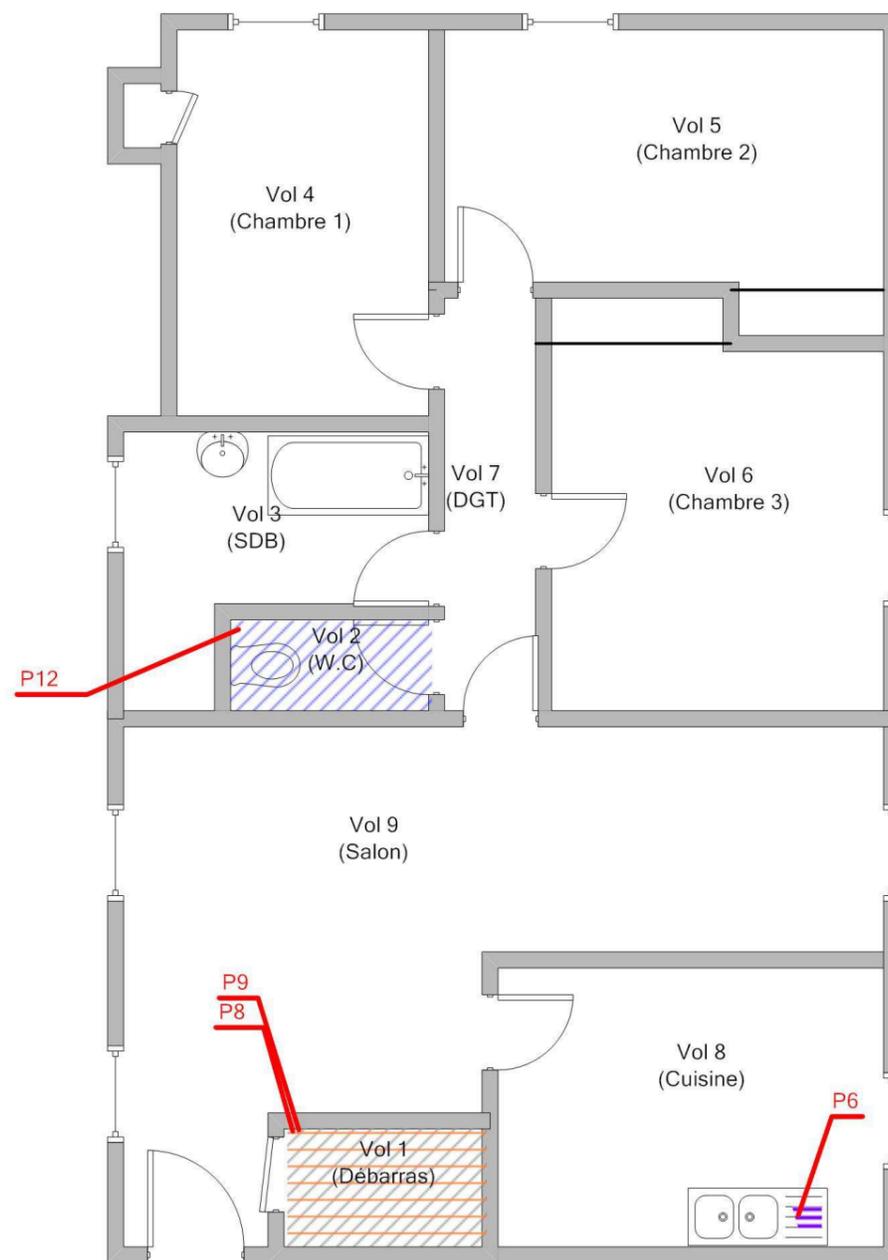
APPARTEMENT 1 - MPCA TOUTES CATÉGORIES CONFONDUES

P12 : Dalles plastiques bleues avec colle noire
	P6 : Tampon bitumineux (évier)
	P9 : Chappe maigre (base ciment)

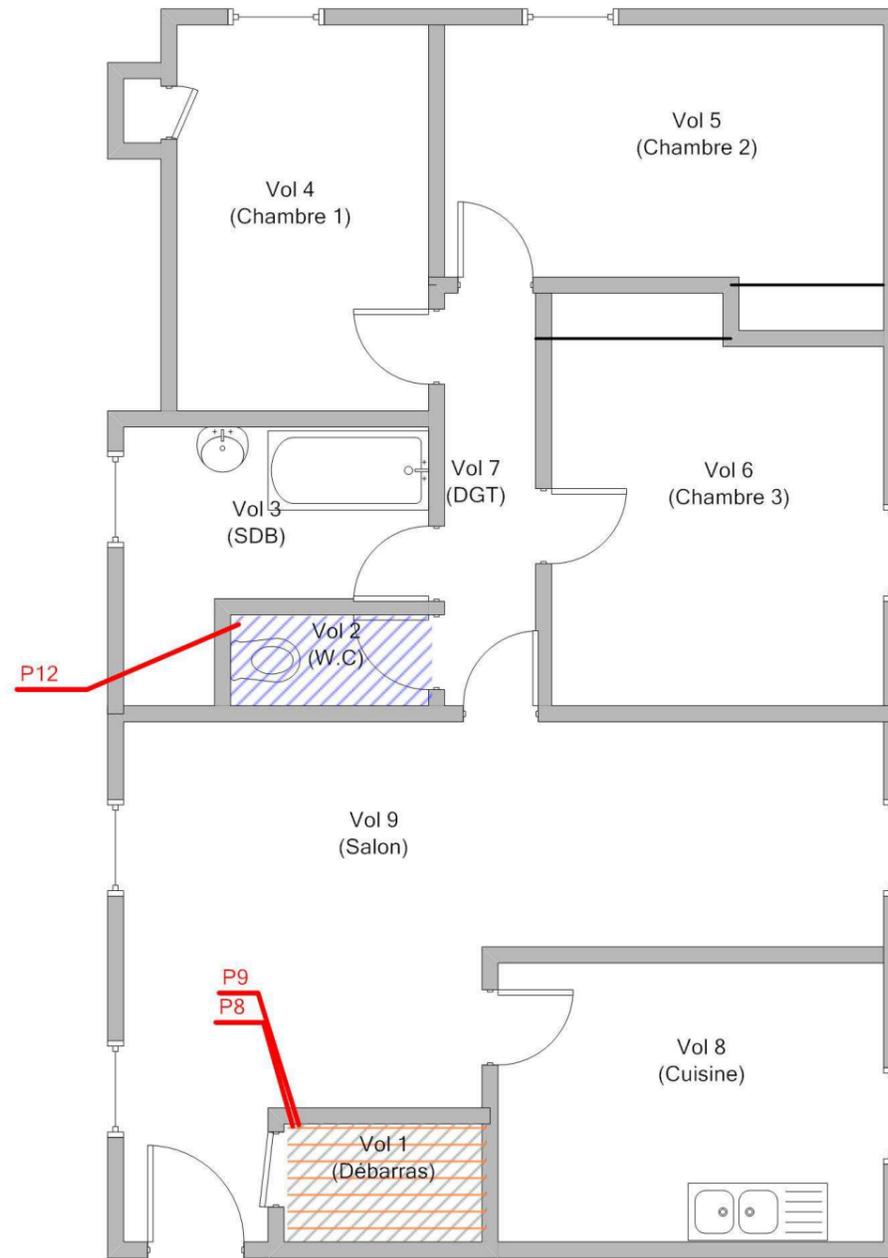
APPARTEMENT 1 - MPCA REVÊTEMENT DE SOL

P8 : Dalles plastiques beiges avec colle noire
	P12 : Dalles plastiques bleues avec colle noire
	P9 : Chappe maigre (base ciment)

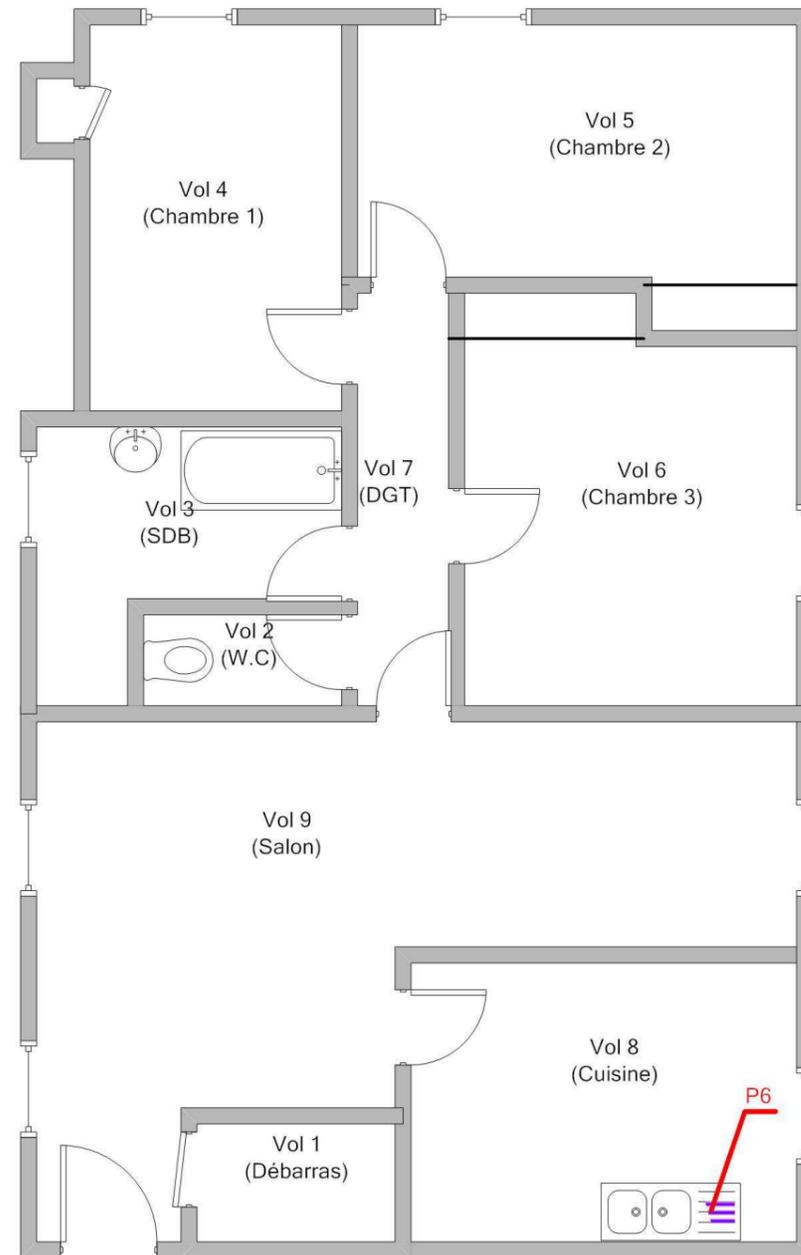
APPARTEMENT 1 - MPCA EQUIPEMENTS DIVERS ET ACCESSOIRES

P6 : Tampon bitumineux (évier)

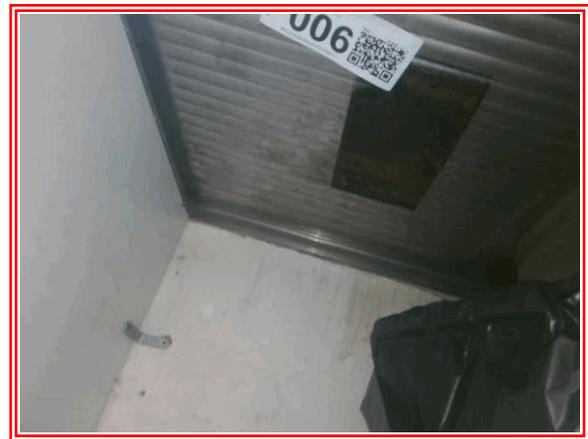
002NJ000336 n°6 - 2 (P6)

Localisation	Catégorie	Composant	Partie de composant	Sur avis / réf pré.
Vol 8 (Cuisine)	Equipements divers et accessoires	Evier	Tampon bitumineux	P6
Vol 1 (Débarras)	Revêtement de sol	Revêtement de sol	Dalles plastiques	P8
Vol 1 (Débarras)	Revêtement de sol	Revêtement de sol	Chappe maigre (base ciment)	P9
Vol 2 (W.C)	Revêtement de sol	Revêtement de sol	Dalles plastiques	P12

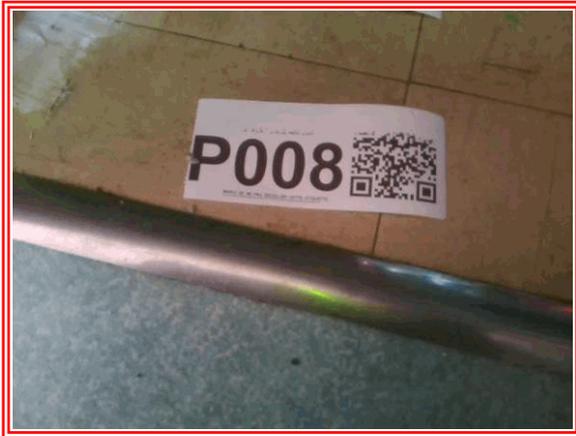
002NJ000336 n°8 - 2 (P8)	Appartement 1 - Vol 1 (Débarras)	Prélevement positif
002NJ000336 n°8 - 4 (P8)	Appartement 1 - Vol 1 (Débarras)	Prélevement positif
002NJ000336 n°9 - 4 (P9)	Appartement 1 - Vol 1 (Débarras)	Prélevement positif
002NJ000336 n°9 - 2 (P9)	Appartement 1 - Vol 1 (Débarras)	Prélevement positif
002NJ000336 n°10 - 4 (P10)	Appartement 1 - Vol 1 (Débarras)	Prélevement négatif
002NJ000336 n°10 - 2 (P10)	Appartement 1 - Vol 1 (Débarras)	Prélevement négatif
002NJ000336 n°11 - 2 (P11)	Appartement 1 - Vol 9 (Salon)	Prélevement négatif
002NJ000336 n°11 - 4 (P11)	Appartement 1 - Vol 9 (Salon)	Prélevement négatif
002NJ000336 n°12 - 4 (P12)	Appartement 1 - Vol 2 (W.C)	Prélevement positif
002NJ000336 n°12 - 2 (P12)	Appartement 1 - Vol 2 (W.C)	Prélevement positif
002NJ000336 n°14 - 4 (P14)	Appartement 1 - Vol 3 (SDB)	Prélevement négatif
002NJ000336 n°14 - 2 (P14)	Appartement 1 - Vol 3 (SDB)	Prélevement négatif

P8	Revêtement de sol	Revêtement de sol	Dalle dure cassante beige + peinture + colle bitumineuse noire en faible quantité - -	Appartement 1 - Vol 1 (Débarras)	
P9	Revêtement de sol	Revêtement de sol	Chappe maigre (base ciment) - -	Appartement 1 - Vol 1 (Débarras)	
P10	Parois verticales intérieures et enduits	Murs et cloisons	Enduit plâtreux blanc + peinture - Porteur -	Appartement 1 - Vol 1 (Débarras)	
P11	Revêtement de sol	Revêtement de sol	Revêtement souple vert + peintures multiples + colle polymère jaune + ragréage rose - -	Appartement 1 - Vol 9 (Salon)	
P12	Revêtement de sol	Revêtement de sol	Dalle dure cassante bleue + colle bitumineuse noire + ragréage gris - -	Appartement 1 - Vol 2 (W.C)	
P14	Revêtement de mur	Revêtement de mur	Colle blanche + peintures multiples + carrelage - -	Appartement 1 - Vol 3 (SDB)	
P15	Plafond et faux-plafonds	Faux plafonds	Matériau fibreux beige + peinture blanche - -	Appartement 1 - Vol 7 (DGT)

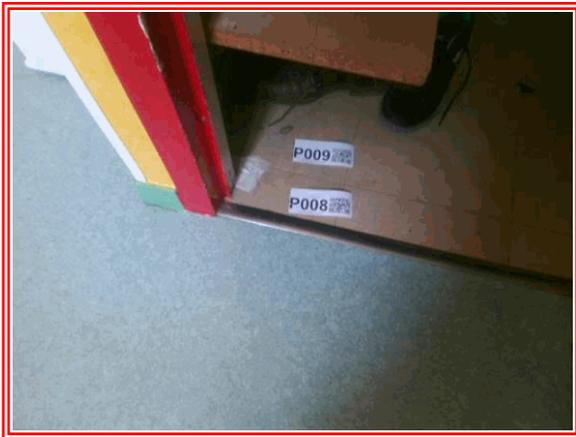
002NJ000336 n°9 - 4 (P9)

Plan	Localisation	Composant	Partie composant	Descriptif de l'action menée				Laboratoire			Conclusion
				Réf action	Observation	Précision loc.	Ref photo	Ref Prél.	Descriptif	Résultat	
Appartement 1	Vol 3 (SDB)	Revêtement de sol	Lés plastiques avec sous-couche	S1	Sondage et extension de la zone homogène du prélèvement P1		002NJ0003 36 n°1 - 2 - 002NJ0003 36 n°1 - 4	P1	Revêtement souple beige + colle polymère jaune + ragréage rose + sous couche de ragréage blanche + ragréage gris	Négatif	Négatif sur analyse
Appartement 1	Vol 1 (Débarras)	Revêtement de sol	Dalles plastiques	P8	Réalisation d'un prélèvement		002NJ0003 36 n°8 - 2 - 002NJ0003 36 n°8 - 4	P8	Dalle dure cassante beige + peinture + colle bitumineuse noire en faible quantité	Positif	Présence sur analyse
Appartement 1	Vol 1 (Débarras)	Revêtement de sol	Chappe maigre (base ciment)	P9	Réalisation d'un prélèvement		002NJ0003 36 n°9 - 2 - 002NJ0003 36 n°9 - 4	P9	Chappe maigre (base ciment)	Positif	Présence sur analyse

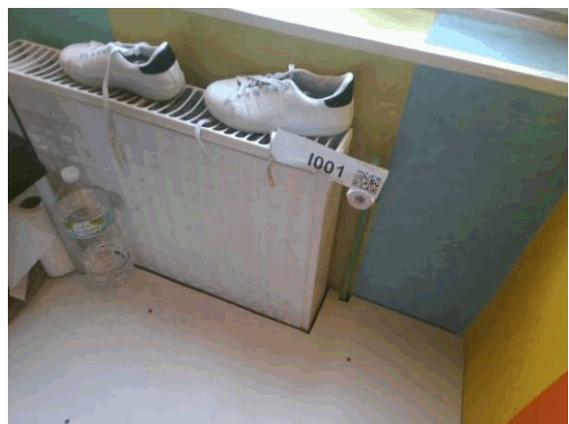
Appartement 1	Vol 8 (Cuisine)	Radiateurs	Tresses	I1			I1 - 2				Aucun prélèvement réalisé à la demande du client
