## Rapport de mission de repérage des matériaux et produits contenant de l'amiante avant travaux

| Adresse : | 34 RUE CHEVREUL - HOTEL LA MOTHEUX |
| Date du repérage : | 12/09/2016 |
| Désignation : | Appartement n° 5 de type 5 situé au 01 <sup>er</sup> étage |

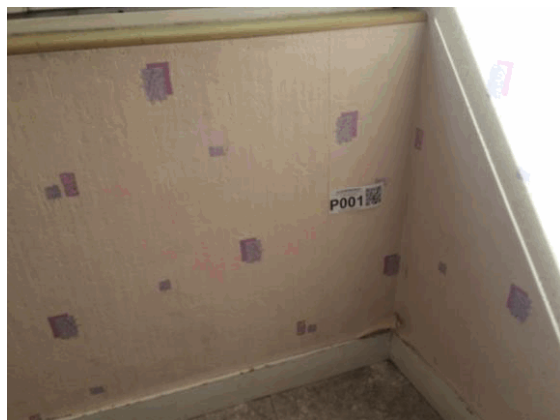
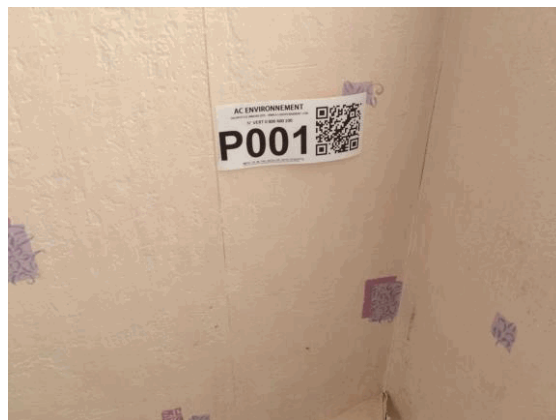
002OY000148 n°1 - 1 (P1)

| Plan | Localisation | Composant | Partie composant | Descriptif de l'action menée | | | | Laboratoire | | | Conclusion |
|---|---|---|---|---|---|---|---|---|---|---|---|
| LOGEMENT 5 | Vol 4 (Séjour / Salon) | Murs et cloisons | Enduit plâtre | P1 | Réalisation d'un prélèvement | cloisons pièces sèches | 002OY000<br>148 n°1 - 1<br>-<br>002OY000<br>148 n°1 - 2 | P1 | Enduit plâtreux blanc en vrac + matériau marron en vrac non séparable + peinture non séparable | Négatif | Négatif sur analyse |

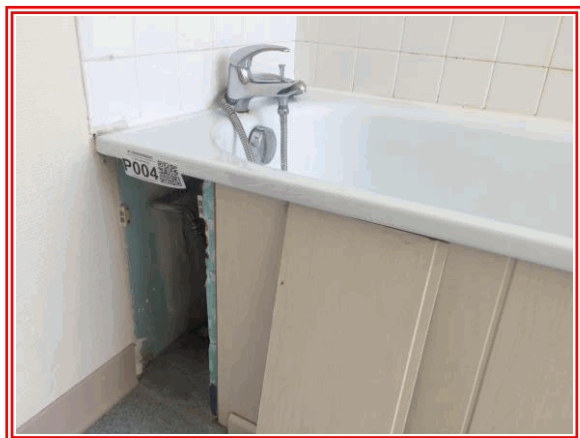
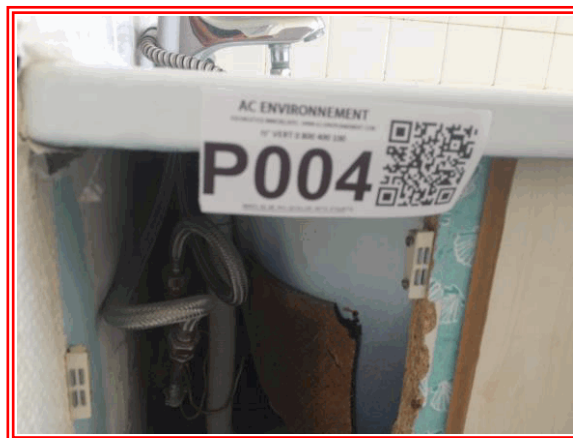
002OY000148 n°4 - 1 (P4)

| Localisation | Catégorie | Composant | Partie de composant | Sur avis / réf. prél. |
|---|---|---|---|---|
| Vol 5 (SDB) | Equipements divers et accessoires | Baignoire | Tampon bitumineux | P4 |

| Plan | Localisation | Composant | Partie composant | Descriptif de l'action menée | | | | Laboratoire | | | Conclusion |
|---|---|---|---|---|---|---|---|---|---|---|---|
| LOGEMENT 5 | Vol 5 (SDB) | Baignoire | Tampon bitumineux | P4 | Réalisation d'un prélèvement | noir | 002OY000<br>148 n°4 - 1<br>-<br>002OY000<br>148 n°4 - 2 | P4 | Tampon bitumineux noir avec couche cartonnée et poussières | Positif | Présence sur analyse |

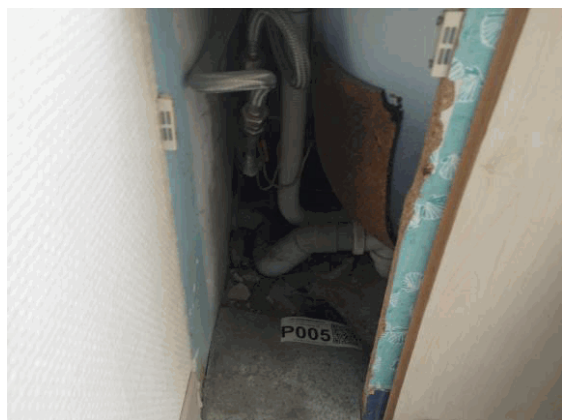
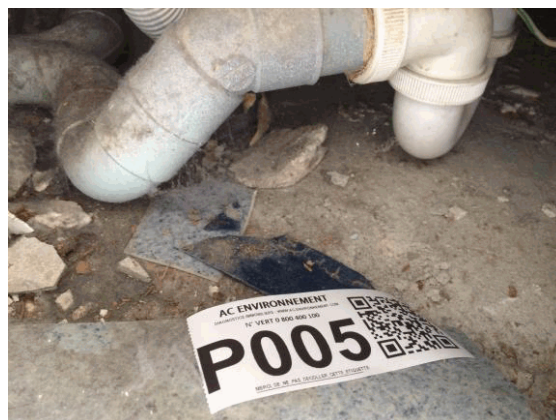
002OY000148 n°5 - 1 (P5)

| Plan | Localisation | Composant | Partie composant | Descriptif de l'action menée | | | | Laboratoire | | | Conclusion |
|---|---|---|---|---|---|---|---|---|---|---|---|
| LOGEMENT 5 | Vol 5 (SDB) | Revêtement de sol | Ragréage | P5 | Réalisation d'un prélèvement | gris d'origine pièces humides | 002OY000<br>148 n°5 - 1<br>-<br>002OY000<br>148 n°5 - 2 | P5 | Ragréage gris + peinture non séparable + sous couche de ragréage grise hétérogène non séparable | Négatif | Négatif sur analyse |
| LOGEMENT 5 | Vol 2 (W.C) - Vol 3 (Cuisine) | Revêtement de sol | Ragréage | S6 - S7 | Sondage et extension de la zone homogène du prélèvement P5 | gris d'origine pièces humides | 002OY000<br>148 n°5 - 1<br>-<br>002OY000<br>148 n°5 - 2 | P5 | Ragréage gris + peinture non séparable + sous couche de ragréage grise hétérogène non séparable | Négatif | Négatif sur analyse |

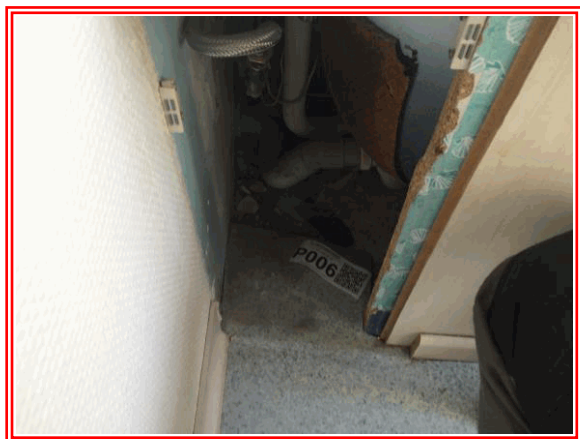
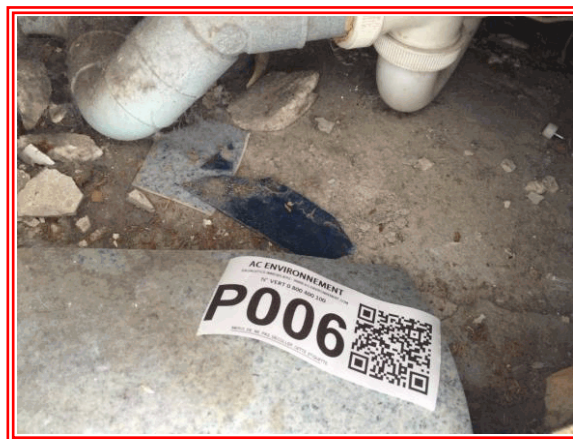
002OY000148 n°6 - 1 (P6)

| Localisation | Catégorie | Composant | Partie de composant | Sur avis / réf. prél. |
|---|---|---|---|---|
| Vol 5 (SDB) | Revêtement de sol | Revêtement de sol | Colles de revêtement de sol | P6 Phase 1 |
| Vol 2 (W.C) | Revêtement de sol | Revêtement de sol | Colles de revêtement de sol | P6 Phase 1 |
| Vol 3 (Cuisine) | Revêtement de sol | Revêtement de sol | Colles de revêtement de sol | P6 Phase 1 |

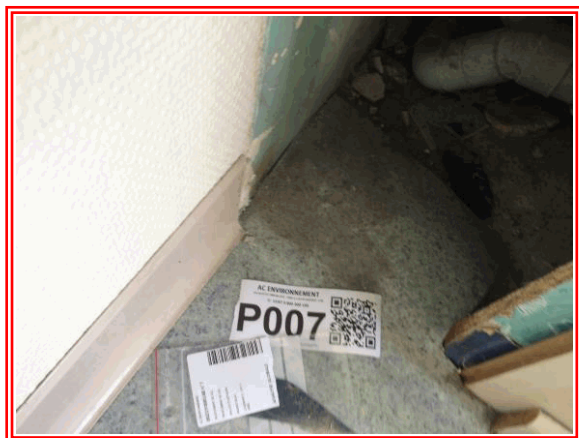
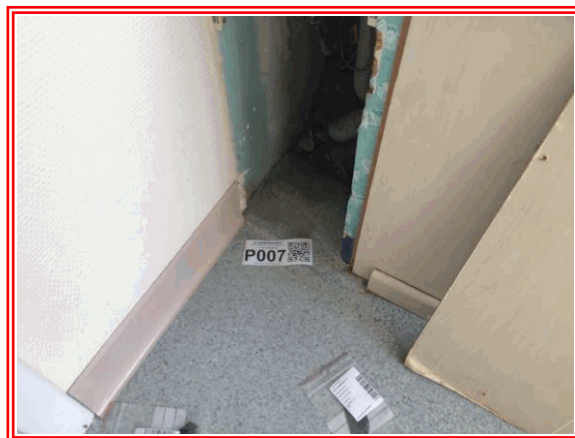
002OY000148 n°7 - 2 (P7)

| Localisation | Catégorie | Composant | Partie de composant | Sur avis / réf. prél. |
|---|---|---|---|---|
| Vol 5 (SDB) | Revêtement de sol | Revêtement de sol | Dalles plastiques | P7 |

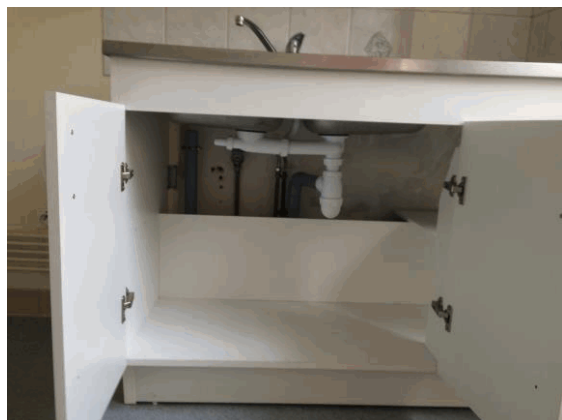
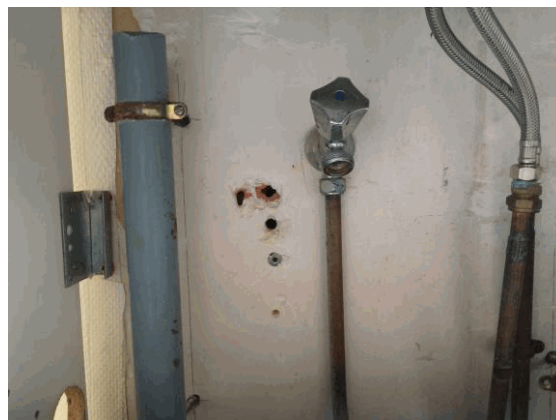
002OY000148 n°22 - 2 (P22)

| | | | | Descriptif de l'action menée | | | | Laboratoire | | | Conclusion |
|---|---|---|---|---|---|---|---|---|---|---|---|
| LOGEMENT 5 | Vol 3 (Cuisine) | Murs et cloisons | Enduit plâtre | P22 | Réalisation d'un prélèvement | cloisons pièces humides | 002OY000<br>148 n°22 - 1 -<br>002OY000<br>148 n°22 - 2 | P22 | Enduit plâtreux blanc + matériau marron en vrac non séparable | Négatif | Négatif sur analyse |
| LOGEMENT 5 | Vol 5 (SDB) - Vol 2 (W.C) | Murs et cloisons | Enduit plâtre | S52 - S53 | Sondage et extension de la zone homogène du prélèvement P22 | cloisons pièces humides | 002OY000<br>148 n°22 - 1 -<br>002OY000<br>148 n°22 - 2 | P22 | Enduit plâtreux blanc + matériau marron en vrac non séparable | Négatif | Négatif sur analyse |

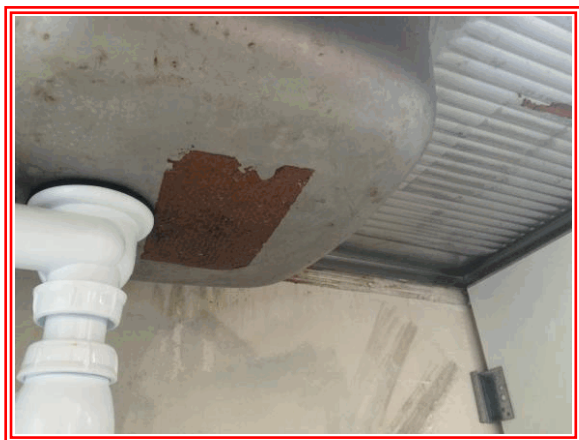
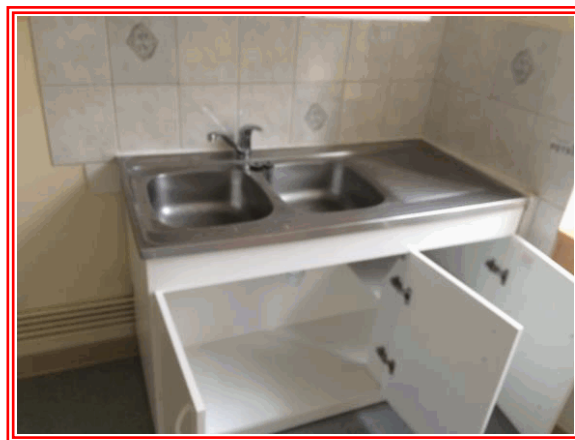
002OY000148 n°23 - 1 (P23)

| Localisation | Catégorie | Composant | Partie de composant | Sur avis / réf. prél. |
|---|---|---|---|---|
| Vol 3 (Cuisine) | Equipements divers et accessoires | Evier | Tampon bitumineux | P23 |

| Plan | Localisation | Composant | Partie composant | Descriptif de l'action menée | | | | Laboratoire | | | Conclusion |
|---|---|---|---|---|---|---|---|---|---|---|---|
| LOGEMENT 5 | Vol 3 (Cuisine) | Evier | Tampon bitumineux | P23 | Réalisation d'un prélèvement | reste de colle des tampons | 002OY000 148 n°23 - 1 - 002OY000 148 n°23 - 2 | P23 | Matériau mou noir avec poussières | Positif | Présence sur analyse |
| LOGEMENT 5 | Vol 3 (Cuisine) | Evier | Tampon bitumineux | P23 | Sondage et extension de la zone homogène du prélèvement P23 | reste de colle des tampons | 002OY000 148 n°23 - 1 - 002OY000 148 n°23 - 2 | P23 | Matériau mou noir avec poussières | Positif | Présence sur analyse |

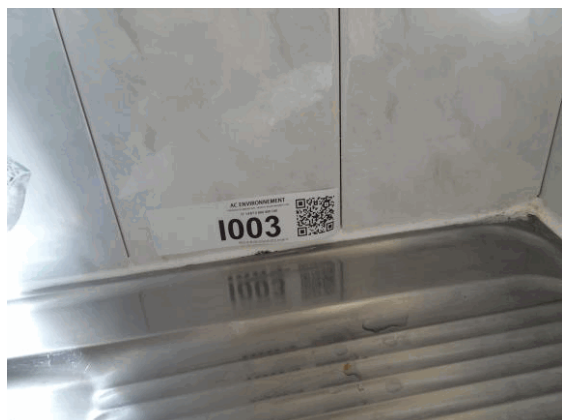
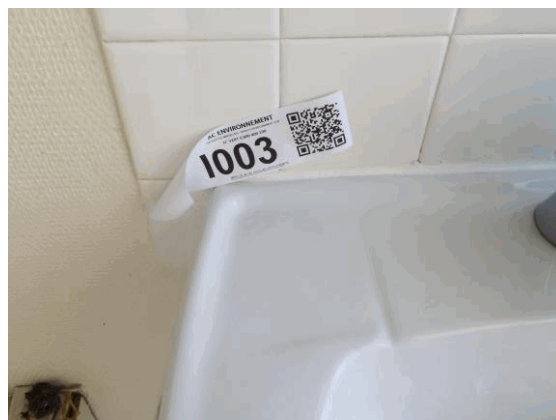
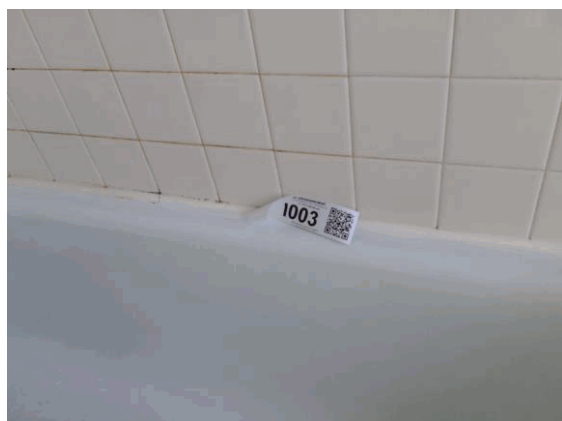
| Plan | Localisation | Composant | Partie composant | Descriptif de l'action menée | | | | Laboratoire | | | Conclusion |
|---|---|---|---|---|---|---|---|---|---|---|---|
| LOGEMENT 5 | Vol 3 (Cuisine) | Evier | Mastic étanchéité | I3 | | | I3 - 1 - I3 - 2 - I3 - 3 | | | | Aucun prélèvement réalisé à la demande du client sur l'ensemble des mastics des appareils sanitaires et équipements divers |
| LOGEMENT 5 | Vol 2 (W.C) | Evier | Mastic étanchéité | I3 | | | I3 - 1 - I3 - 2 - I3 - 3 | | | | Aucun prélèvement réalisé à la demande du client sur l'ensemble des mastics des appareils sanitaires et équipements divers |

| Plan | Localisation | Composant | Partie composant | Descriptif de l'action menée | | | | Laboratoire | | | Conclusion |
|---|---|---|---|---|---|---|---|---|---|---|---|
| LOGEMENT 5 | Vol 5 (SDB) | Evier | Mastic étanchéité | I3 | | | I3 - 1 - I3 - 2 - I3 - 3 | | | | Aucun prélèvement réalisé à la demande du client sur l'ensemble des mastics des appareils sanitaires et équipements divers |

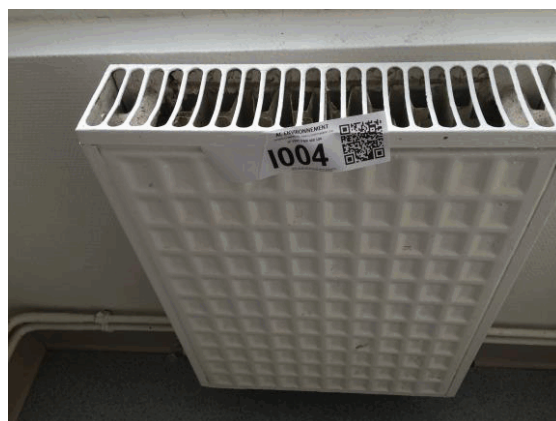
| Plan | Localisation | Composant | Partie composant | Descriptif de l'action menée | | | | Laboratoire | | | Conclusion |
|---|---|---|---|---|---|---|---|---|---|---|---|
| LOGEMENT 5 | Vol 4 (Séjour / Salon) | Radiateurs | Joints | I4 | | | I4 - 1 | | | | Aucun prélèvement réalisé à la demande du client sur les joints de radiateur |
| LOGEMENT 5 | Vol 3 (Cuisine) | Radiateurs | Joints | I4 | | | I4 - 1 | | | | Aucun prélèvement réalisé à la demande du client sur les joints de radiateur |
| LOGEMENT 5 | Vol 5 (SDB) | Radiateurs | Joints | I4 | | | I4 - 1 | | | | Aucun prélèvement réalisé à la demande du client sur les joints de radiateur |

| Plan | Localisation | Composant | Partie composant | Descriptif de l'action menée | | | | Laboratoire | | | Conclusion |
|---|---|---|---|---|---|---|---|---|---|---|---|
| LOGEMENT 5 | Vol 6 (Chambre 1) | Radiateurs | Joints | I4 | | | I4 - 1 | | | | Aucun prélèvement réalisé à la demande du client sur les joints de radiateur |
| LOGEMENT 5 | Vol 7 (Chambre 2) | Radiateurs | Joints | I4 | | | I4 - 1 | | | | Aucun prélèvement réalisé à la demande du client sur les joints de radiateur |
| LOGEMENT 5 | Vol 8 (Chambre 3) | Radiateurs | Joints | I4 | | | I4 - 1 | | | | Aucun prélèvement réalisé à la demande du client sur les joints de radiateur |

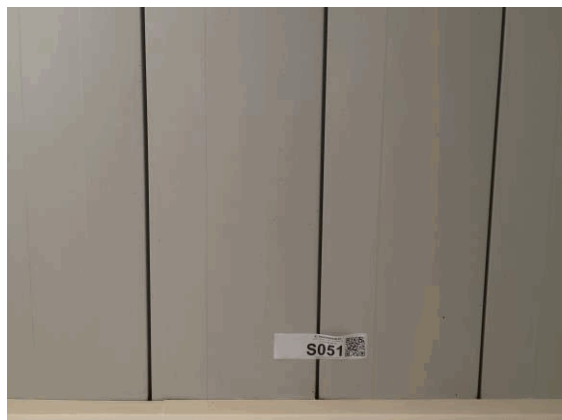
| Référence | Localisation | Action |
|---|---|---|
| S51 - 1 (A51) | LOGEMENT 5 - Vol 3<br>(Cuisine) | Absence : pas d'amiante par nature |
