Rapport de mission de repérage des matériaux et produits contenant de l'amiante avant travaux

Adresse :	HOTEL LE MOTHEUX
CP - Ville :	53200 CHATEAU GONTIER
Référence client :	_0023000001_
Date du repérage :	12/09/2016
Désignation :	Bâtiment composé de 2 cages et de 1 étage

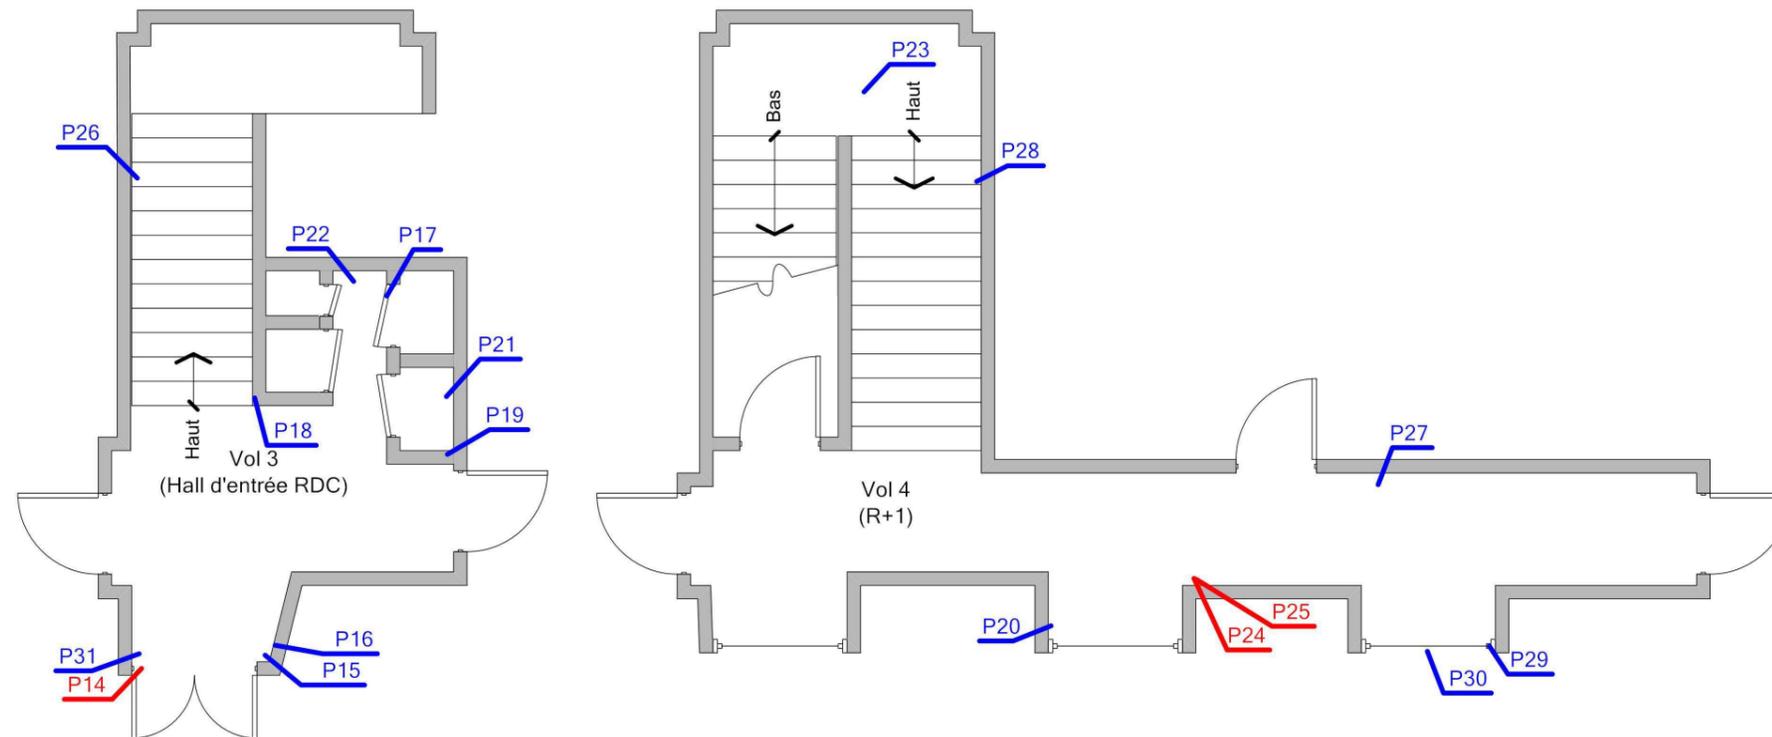
P24 : Dalles plastiques dures cassantes beiges

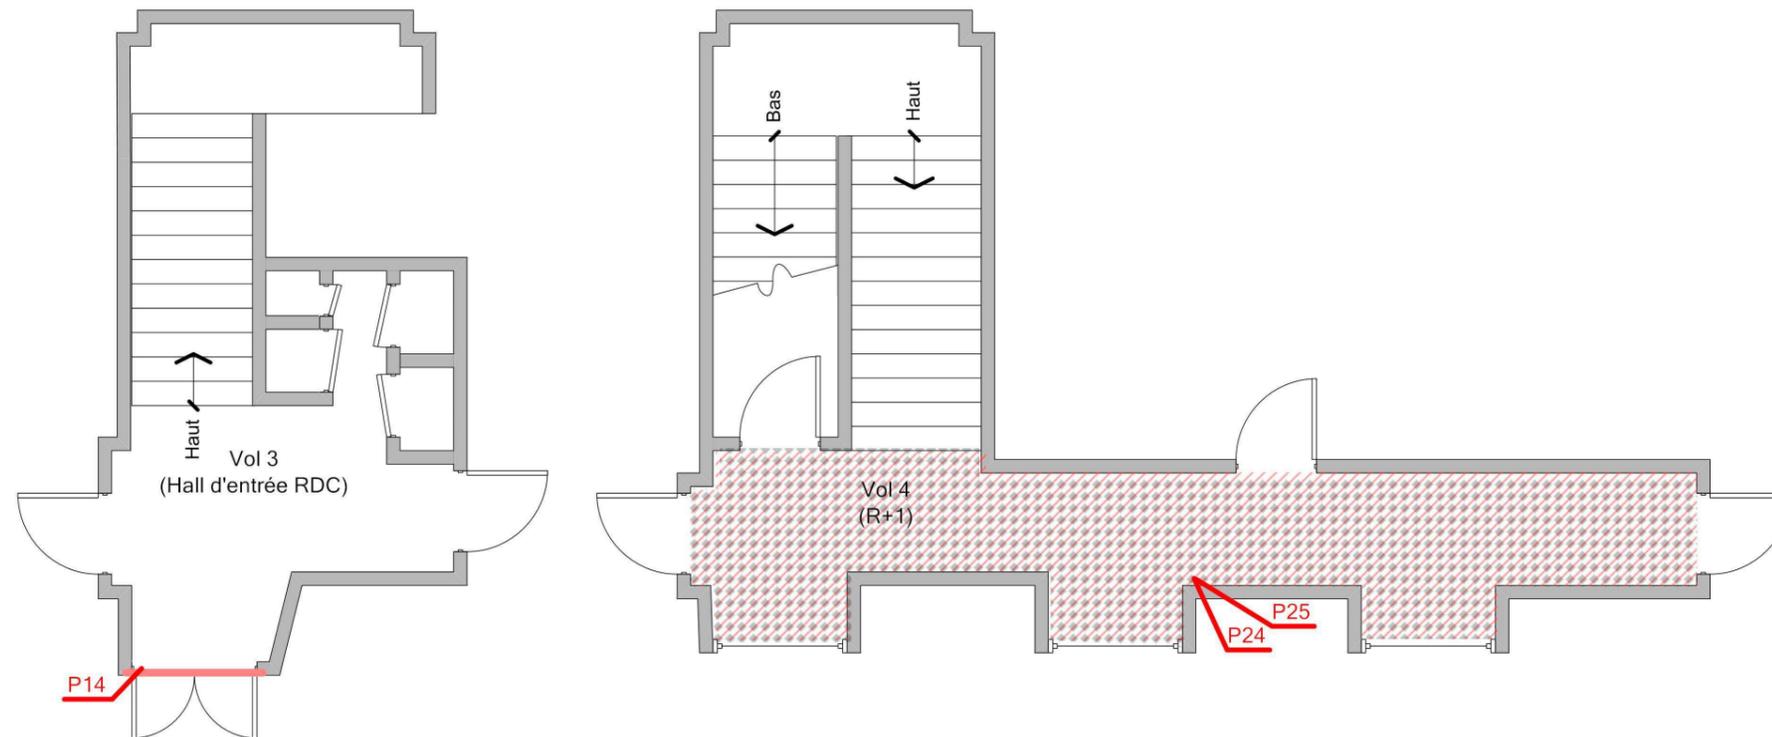
P14 : Mastic vitrier
-------------------------------------------------------------------------------------	----------------------
