## Rapport de mission de repérage des matériaux et produits contenant de l'amiante avant travaux

Adresse :	HOTEL LE MOTHEUX
CP - Ville :	53200 CHATEAU GONTIER
Référence client :	_0023000002_
Date du repérage :	13/04/2017
Désignation :	Bâtiment composé de 1 cage et de 1 étage

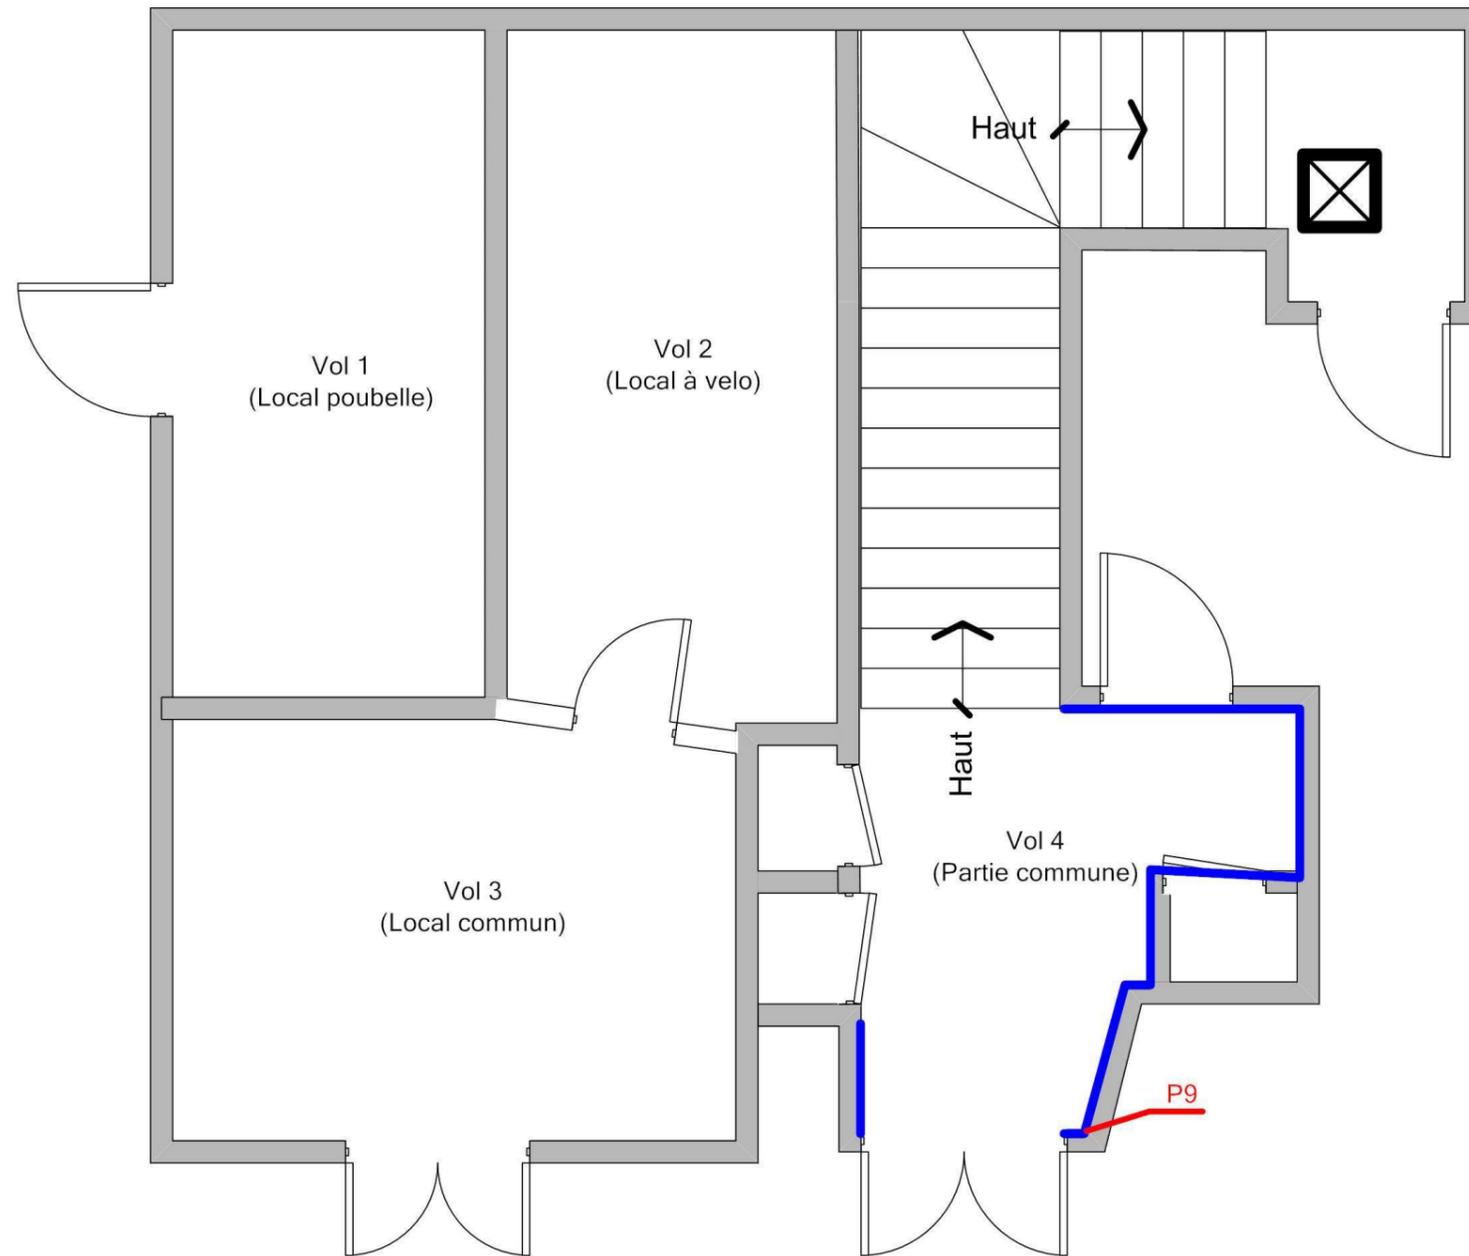
**PARTIE COMMUNE - MPCA TOUTES CATÉGORIES CONFONDUES**

Localisation	Catégorie	Composant	Partie de composant	Sur avis / réf pré.
Vol 4 (Partie commune)	Revêtement de mur	Revêtement de mur	Colle de carrelage (plinthe)	P9

P9 : Colle de carrelage (plinthe)

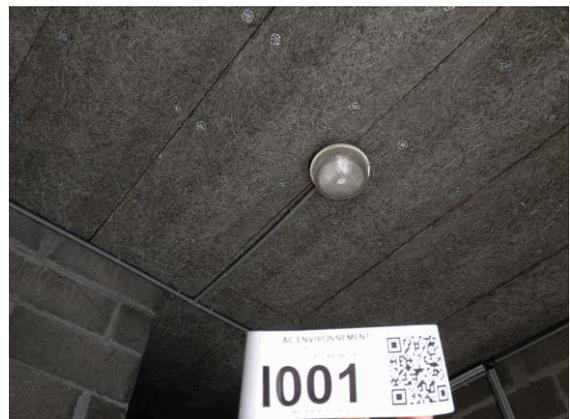
Localisation	Matériau	Justification
Vol 3 (Local commun)	matériaux sous panneaux fibralith vissés	impossible de voir les matériaux présents entre les panneaux fibralith et le plafond
Vol 2 (Local à velo)	matériaux sous panneaux fibralith vissés	impossible de voir les matériaux présents entre les panneaux fibralith et le plafond
Vol 4 (Partie commune)	matériaux sous Panneaux et plaques de Faux plafonds	Impossible de voir les matériaux présents sous les panneaux sans destruction importante des panneaux du faux-plafond
Vol 4 (Partie commune)	joints d'étanchéité et vitrier vélux	impossible d'ouvrir la menuiserie

Partie commune	Vol 2 (Local à velo)	Faux plafonds	matériaux sous panneaux fibralith vissés	I1			I1 - 1				impossible de voir les matériaux présents entre les panneaux fibralith et le plafond
Partie commune	Vol 4 (Partie commune)	Faux plafonds	Panneaux et plaques	P16	Réalisation d'un prélèvement	blancs 30*30	002OY000 508 n°16 - 1 - 002OY000 508 n°16 - 2	P16	Matériau fibreux beige + peinture	Négatif	Négatif sur analyse

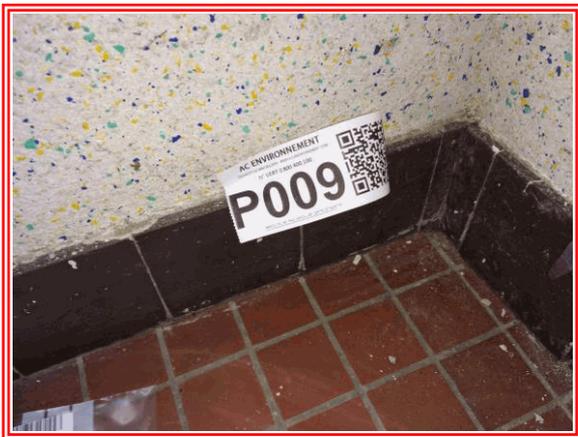
002OY000508 n°9 - 1 (P9)

Plan	Localisation	Composant	Partie composant	Descriptif de l'action menée				Laboratoire			Conclusion
				Réf action	Observation	Précision loc.	Ref photo	Ref Prél.	Descriptif	Résultat	
Partie commune	Vol 4 (Partie commune)	Revêtement de mur	Colle de carrelage (plinthe)	P9	Réalisation d'un prélèvement	marrons	002OY000 508 n°9 - 1 - 002OY000 508 n°9 - 2	P9	Colle grise + peinture + matériau compact gris hétérogène	Positif	Présence sur analyse
Partie commune	Vol 4 (Partie commune)	Revêtement de mur	Colle de carrelage (plinthe)	P9	Sondage et extension de la zone homogène du prélèvement P9	marrons	002OY000 508 n°9 - 1 - 002OY000 508 n°9 - 2	P9	Colle grise + peinture + matériau compact gris hétérogène	Positif	Présence sur analyse

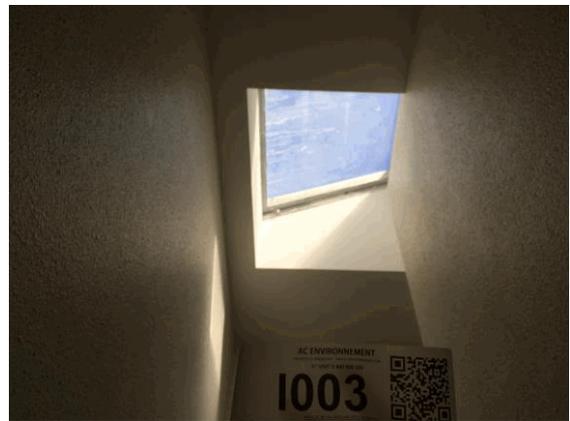
Partie commune	Vol 4 (Partie commune)	Murs et cloisons	Joint de scellement	P14	Réalisation d'un prélèvement	briques plâtrière gainés techniques	002OY000 508 n°14 - 1 - 002OY000 508 n°14 - 2	P14	Matériau plâtreux blanc en vrac + peinture non séparable	Négatif	Négatif sur analyse
Partie commune	Vol 4 (Partie commune)	Murs et cloisons	Joint de scellement	P14	Sondage et extension de la zone homogène du prélèvement P14	briques plâtrière gainés techniques	002OY000 508 n°14 - 1 - 002OY000 508 n°14 - 2	P14	Matériau plâtreux blanc en vrac + peinture non séparable	Négatif	Négatif sur analyse
Partie commune	Vol 4 (Partie commune)	Menuiseries	joints d'étanchéité et vitrier vélux	I3			I3 - 1				impossible d'ouvrir la menuiserie
