Rapport de mission de repérage des matériaux et produits contenant de l'amiante avant travaux

Adresse :	2 RUE DU CHEMIN VERT - LE DOMAINE
CP - Ville :	53380 JUVIGNE
Référence client :	_00246000010000100003_
Date du repérage :	13/05/2016
Désignation :	Appartement n° 3 de type 2 situé au 01 er étage

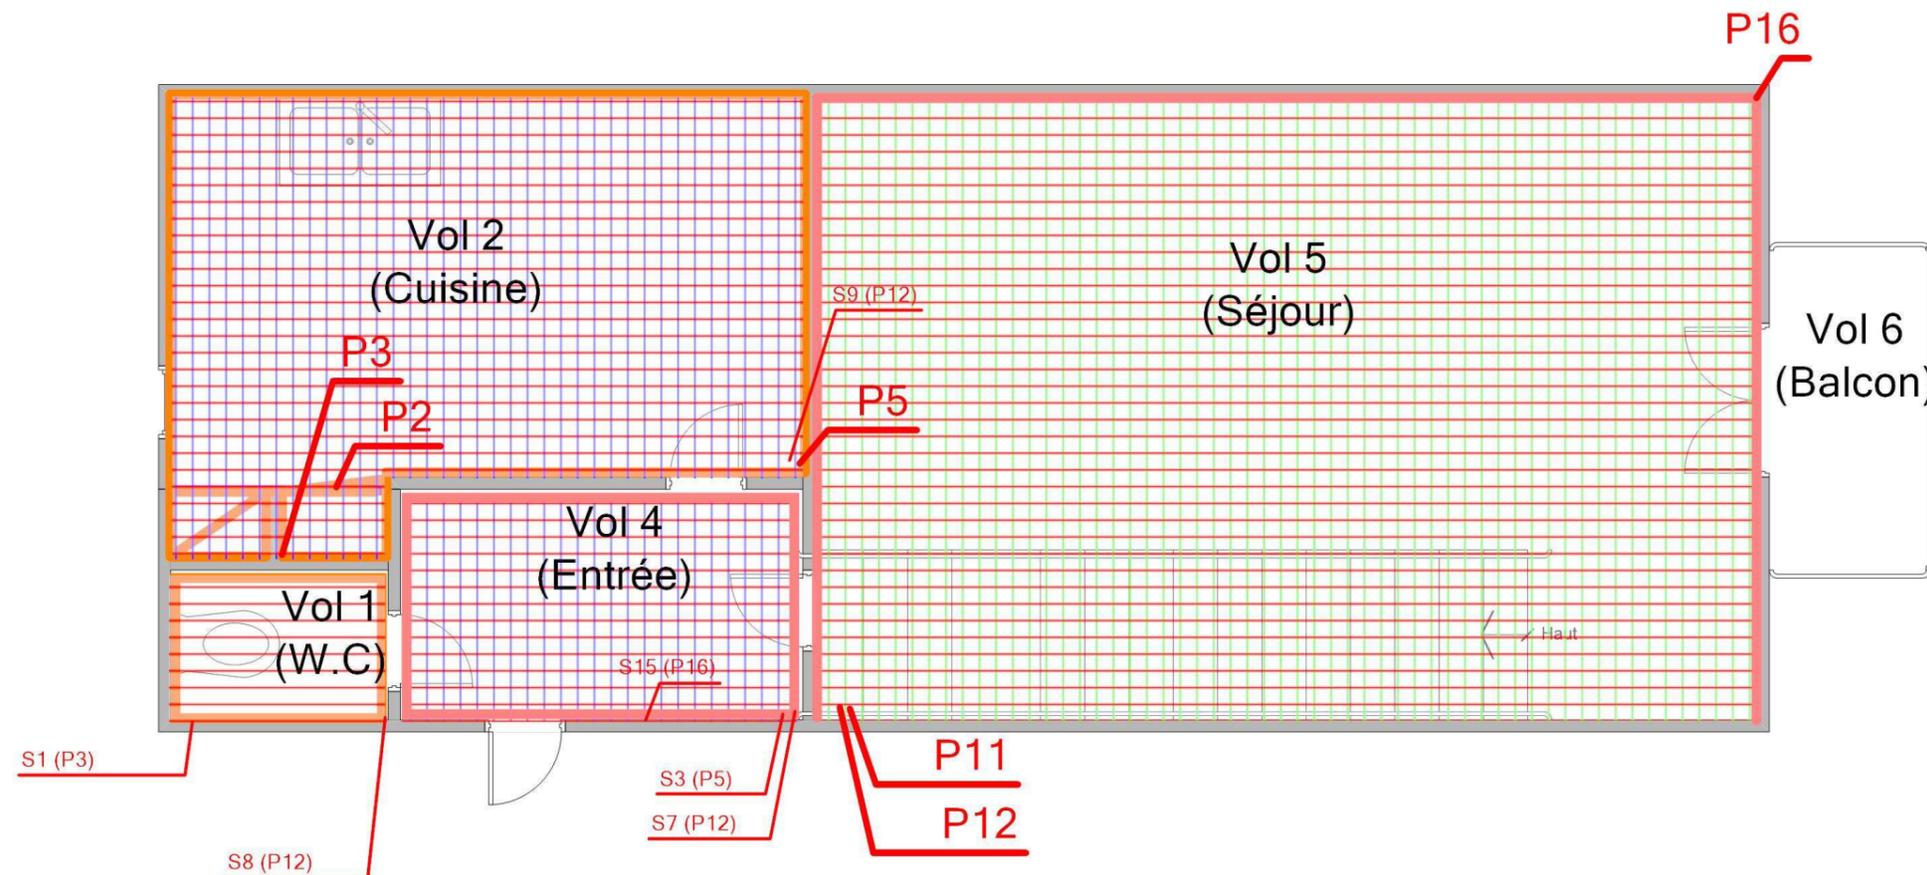
LGT 3 - MPCA REVÊTEMENT DE SOL

P12 : Colle bitumeuses noire

P5 : Dalles plastiques bleues + colle noire

P11 : Dalles plastiques beiges

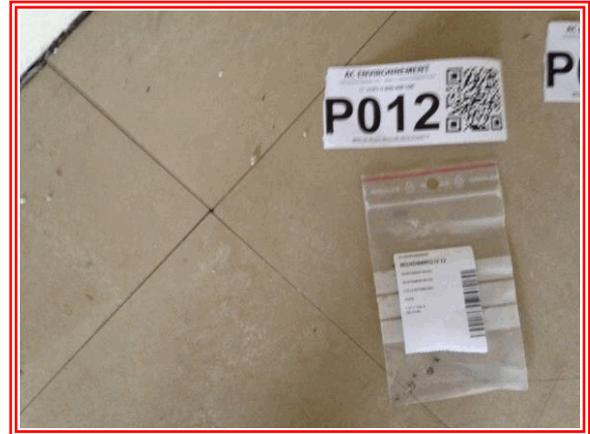
LGT 3	Vol 4 (Entrée)	Revêtement de sol	Colle bitumeuses	S7 (P12)	Sondage et extension de la zone homogène du prélèvement P12	Noire	002HD0009 52 n°12 - 1	P12	Colle bitumineuse noire + matériau blanc en vrac	Positif	Présence sur analyse
LGT 3	Vol 1 (W.C)	Revêtement de sol	Colle bitumeuses	S8 (P12)	Sondage et extension de la zone homogène du prélèvement P12	Noire	002HD0009 52 n°12 - 1	P12	Colle bitumineuse noire + matériau blanc en vrac	Positif	Présence sur analyse
LGT 3	Vol 2 (Cuisine)	Revêtement de sol	Colle bitumeuses	S9 (P12)	Sondage et extension de la zone homogène du prélèvement P12	Noire	002HD0009 52 n°12 - 1	P12	Colle bitumineuse noire + matériau blanc en vrac	Positif	Présence sur analyse
ETAGE	Vol 3 (SDB)	Revêtement de sol	Colle bitumeuses	S10 (P12)	Sondage et extension de la zone homogène du prélèvement P12	Noire	002HD0009 52 n°12 - 1	P12	Colle bitumineuse noire + matériau blanc en vrac	Positif	Présence sur analyse

002HD000952 n°12 - 1 (P12)

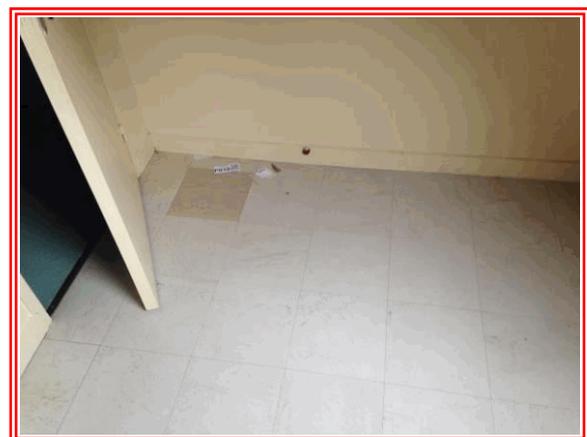
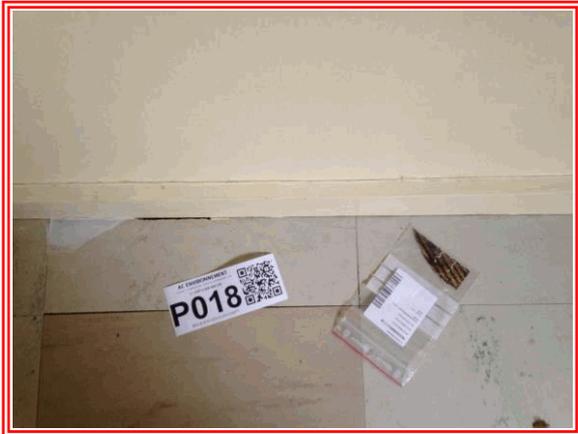
002HD000952 n°18 - 1 (P18)

002HD000952 n°18 - 2 (P18)

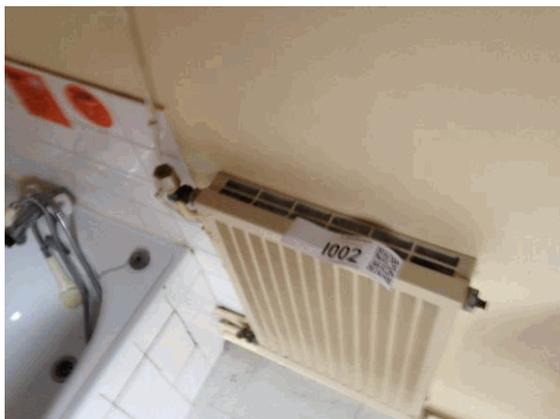
ETAGE	Vol 3 (SDB)	Radiateurs	Joints	I2			I2 - 1				Aucun prélèvement réalisé à la demande du client
ETAGE	Vol 7 (Mezzanine)	Radiateurs	Joints	I2			I2 - 1				Aucun prélèvement réalisé à la demande du client
LGT 3	Vol 2 (Cuisine)	Radiateurs	Joints	I2			I2 - 1				Aucun prélèvement réalisé à la demande du client
LGT 3	Vol 4 (Entrée)	Radiateurs	Joints	I2			I2 - 1				Aucun prélèvement réalisé à la demande du client

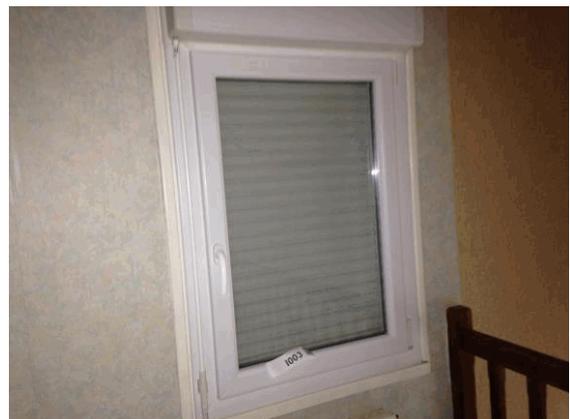
LGT 3	Vol 5 (Séjour)	Menuiseries	PVC 4 / 16 / 4	I3			I3 - 1				Aucun prélèvement réalisé à la demande du client sur les menuiseries PVC
