## Rapport de mission de repérage des matériaux et produits contenant de l'amiante avant travaux

Adresse :	LE DOMAINE
CP - Ville :	53380 JUVIGNE
Référence client :	_0024600001_
Date du repérage :	16/11/2016
Désignation :	Bâtiment composé de 1 cage et de 1 étage

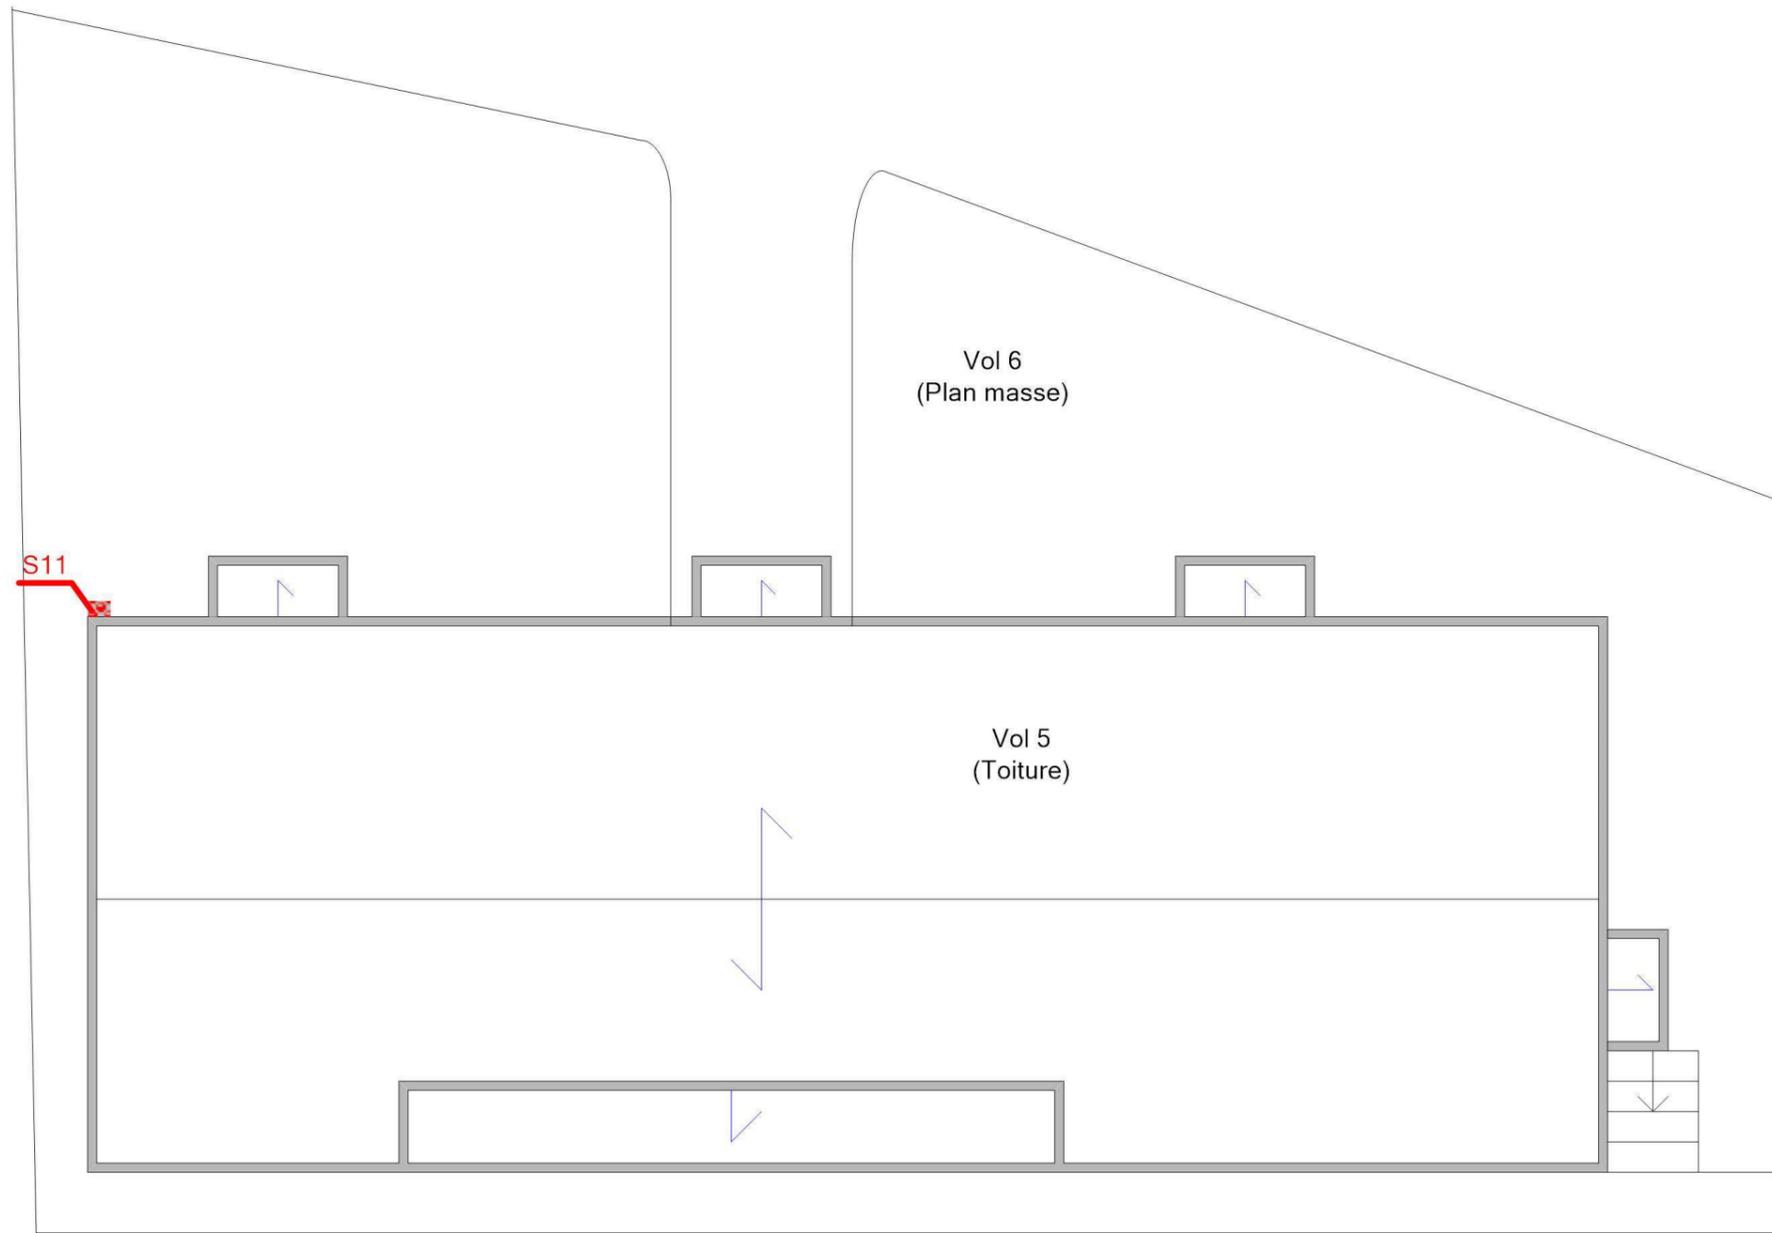
**PLAN MASSE - TOITURE - MPCA CONDUITS, CANALISATIONS ET ÉQUIPEMENTS**

Localisation	Catégorie	Composant	Partie de composant	Sur avis / réf pré.
Vol 6 (Plan masse)	Conduits, canalisations et équipements	Conduit eau	Conduit en fibres-ciment	S11

S11: Conduit en fibres-ciment

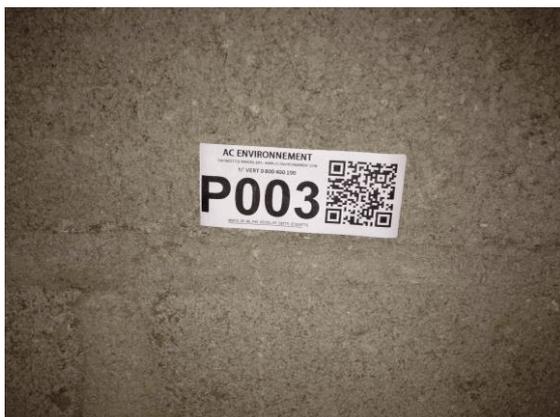
002HD001179 n°3 - 1 (P3)

PC accès caves	Vol 1 (PC accès caves)	Murs et cloisons	Joint d'assemblage des parpaings	P3	Sondage et extension de la zone homogène du prélèvement P3		002HD0011 79 n°3 - 1 - 002HD0011 79 n°3 - 2	P3	Ciment Dur Gris	Négatif	Négatif sur analyse
PC Accès logements	Vol 2 (PC Accès lgt)	Murs et cloisons	Joint d'assemblage des parpaings	S7	Sondage et extension de la zone homogène du prélèvement P3		002HD0011 79 n°3 - 1 - 002HD0011 79 n°3 - 2	P3	Ciment Dur Gris	Négatif	Négatif sur analyse

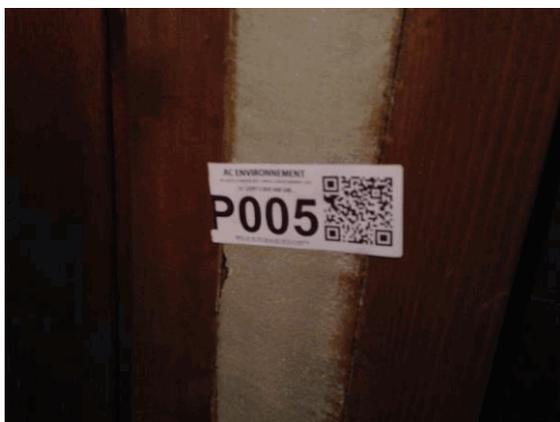
002HD001179 n°5 - 1 (P5)

PC accès caves	Vol 1 (PC accès caves)	Murs et cloisons	Enduit ciment rebouchage	P5	Sondage et extension de la zone homogène du prélèvement P5		002HD0011 79 n°5 - 1 - 002HD0011 79 n°5 - 2	P5	Ciment Dur Gris	Négatif	Négatif sur analyse
PC Accès logements	Vol 2 (PC Accès lgt)	Menuiseries	PVC 4/16/4	I2			I2 - 1				Aucun prélèvement réalisé à la demande du client sur les menuiseries PVC
Façade avant	Vol 7 (Façade avant)	Menuiseries	PVC 4/16/4	I2			I2 - 1				Aucun prélèvement réalisé à la demande du client sur les menuiseries PVC

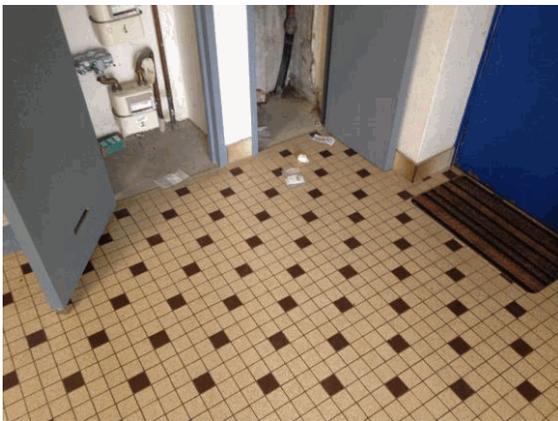
002HD001179 n°8 - 2 (P8)

PC Accès logements	Vol 2 (PC Accès Igt)	Revêtement de sol	Colles de carrelage	P8	Réalisation d'un prélèvement		002HD0011 79 n°8 - 1 - 002HD0011 79 n°8 - 2	P8	Colle Dur Gris	Négatif	Négatif sur analyse
PC Accès logements	Vol 2 (PC Accès Igt)	Revêtement de sol	Colles de carrelage	P8	Sondage et extension de la zone homogène du prélèvement P8		002HD0011 79 n°8 - 1 - 002HD0011 79 n°8 - 2	P8	Colle Dur Gris	Négatif	Négatif sur analyse
PC Accès logements	Vol 2 (PC Accès Igt)	Revêtement de sol	Chape maigre gaine technique	P10	Réalisation d'un prélèvement		002HD0011 79 n°10 - 1 - - 002HD0011 79 n°10 - 2	P10	Ciment Dur Gris	Négatif	Négatif sur analyse
PC Accès logements	Vol 2 (PC Accès Igt)	Revêtement de sol	Chape maigre gaine technique	P10	Sondage et extension de la zone homogène du prélèvement P10		002HD0011 79 n°10 - 1 - - 002HD0011 79 n°10 - 2	P10	Ciment Dur Gris	Négatif	Négatif sur analyse
PC Accès logements	Vol 2 (PC Accès Igt)	Revêtement de sol	Colle plaques de marbre + enduit contremarche	P16	Réalisation d'un prélèvement		002HD0011 79 n°16 - 1 - - 002HD0011 79 n°16 - 2	P16	Ciment Dur Gris Peinture Effritable Gris	Négatif	Négatif sur analyse

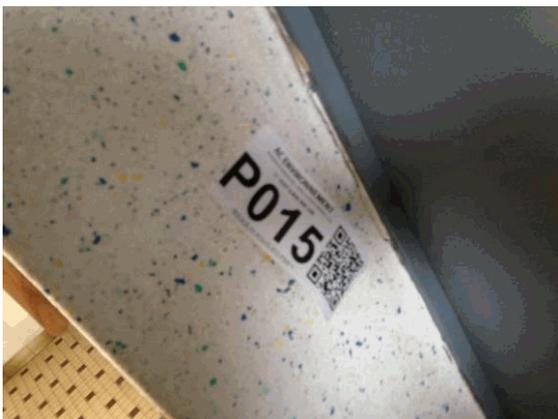
002HD001179 n°15 - 1 (P15)

PC Accès logements	Vol 2 (PC Accès lgt)	Menuiseries	Reprise d'étanchéité souple blanche	P15	Réalisation d'un prélèvement		002HD0011 79 n°15 - 1 - 002HD0011 79 n°15 - 2	P15	Joint Souple Blanc Peinture Effritable Beige Gris Matériau Effritable Gris	Négatif	Négatif sur analyse
PC Accès logements	Vol 2 (PC Accès lgt)	Menuiseries	Reprise d'étanchéité souple blanche	P15	Sondage et extension de la zone homogène du prélèvement P15		002HD0011 79 n°15 - 1 - 002HD0011 79 n°15 - 2	P15	Joint Souple Blanc Peinture Effritable Beige Gris Matériau Effritable Gris	Négatif	Négatif sur analyse

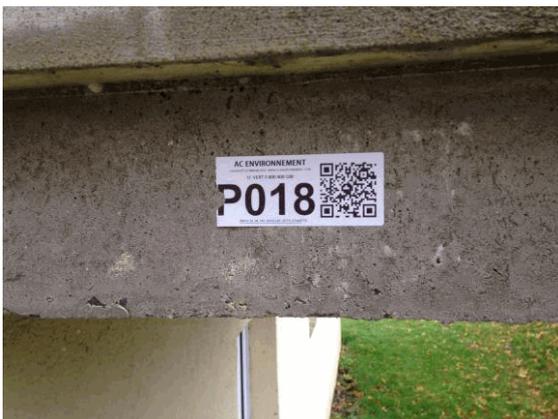
002HD001179 n°18 - 1 (P18)

Façade arrière	Vol 8 (Façade arrière)	Murs	sous face balcons	P18	Réalisation d'un prélèvement		002HD0011 79 n°18 - 1 - 002HD0011 79 n°18 - 2	P18	Ciment Dur Gris Peinture Effritable Gris	Négatif	Négatif sur analyse
