## Rapport de mission de repérage des matériaux et produits contenant de l'amiante avant travaux

| Adresse : | RUE DU MOULIN |
| CP - Ville : | 53410 ST PIERRE LA COUR |
| Désignation : | Bâtiment composé de 2 cages et de 2 étages |

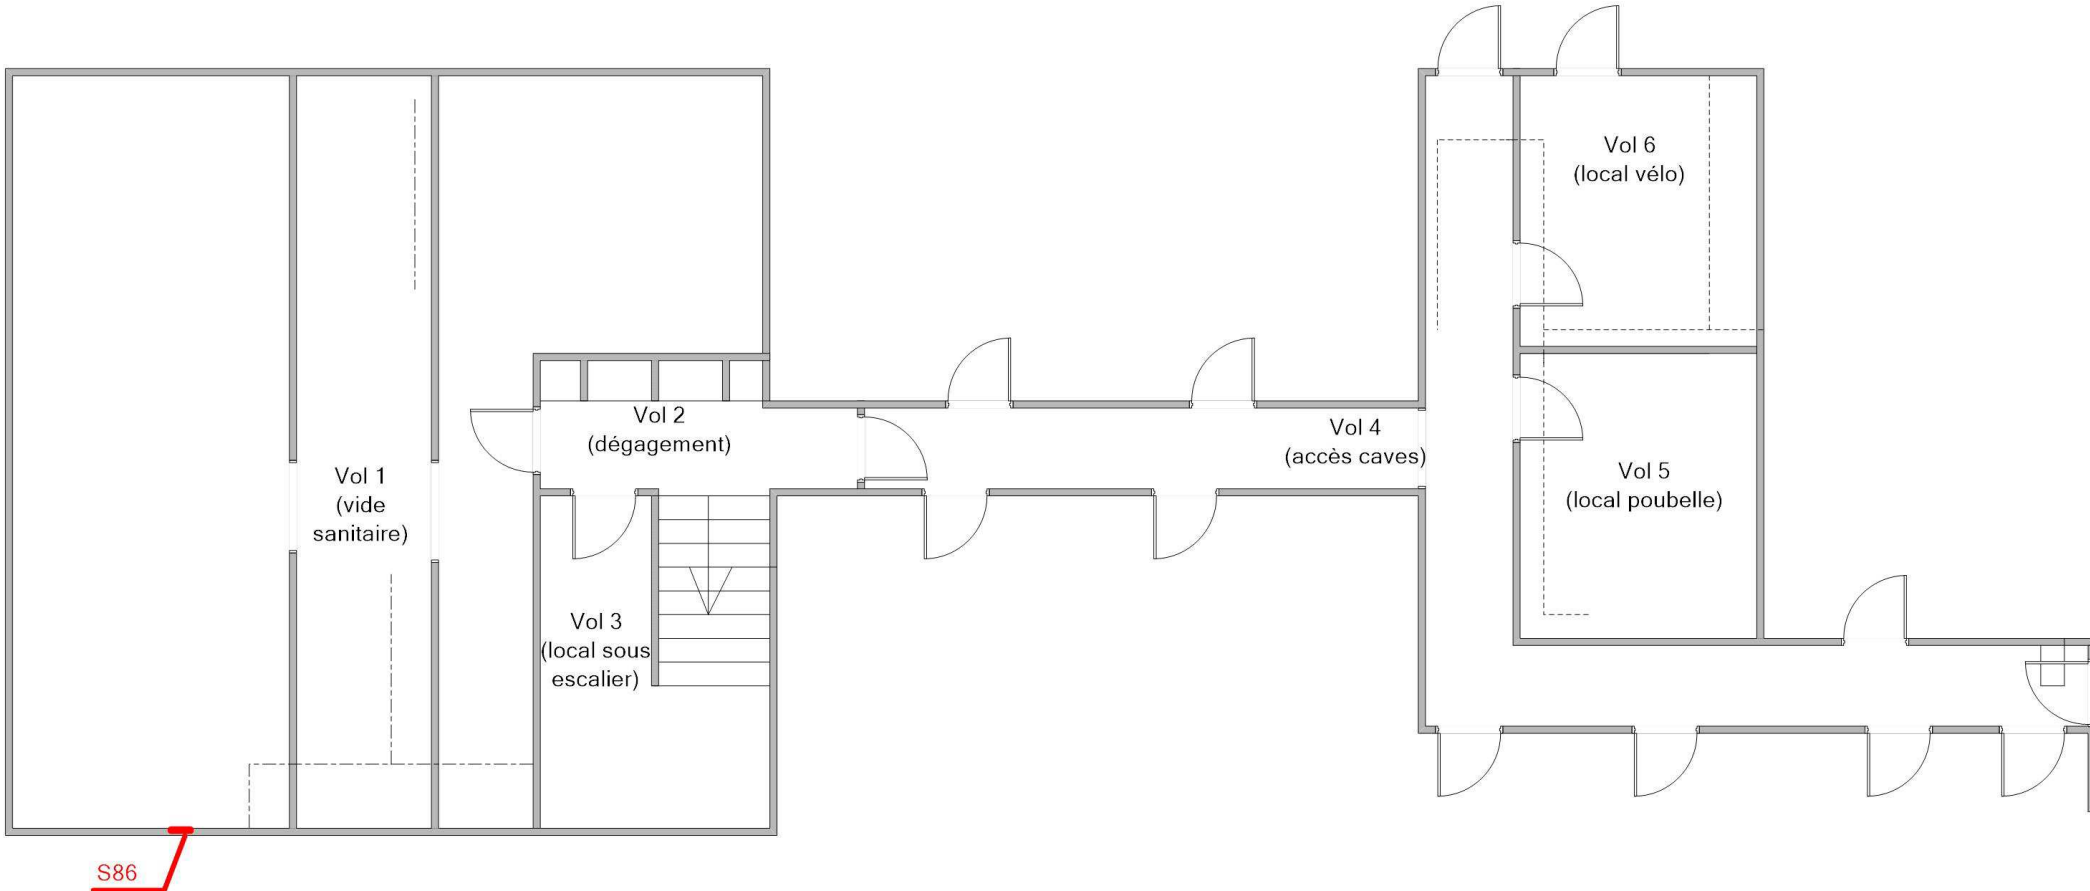
| SOUS-SOL - CAVE CAGE 1 - MPCA CONDUITS, CANALISATIONS ET ÉQUIPEMENTS | | | | Référence:<br>002HD001059 | |
|---|--|--|--|---|---|
| | | | | | S86: Conduit en fibres-ciment |

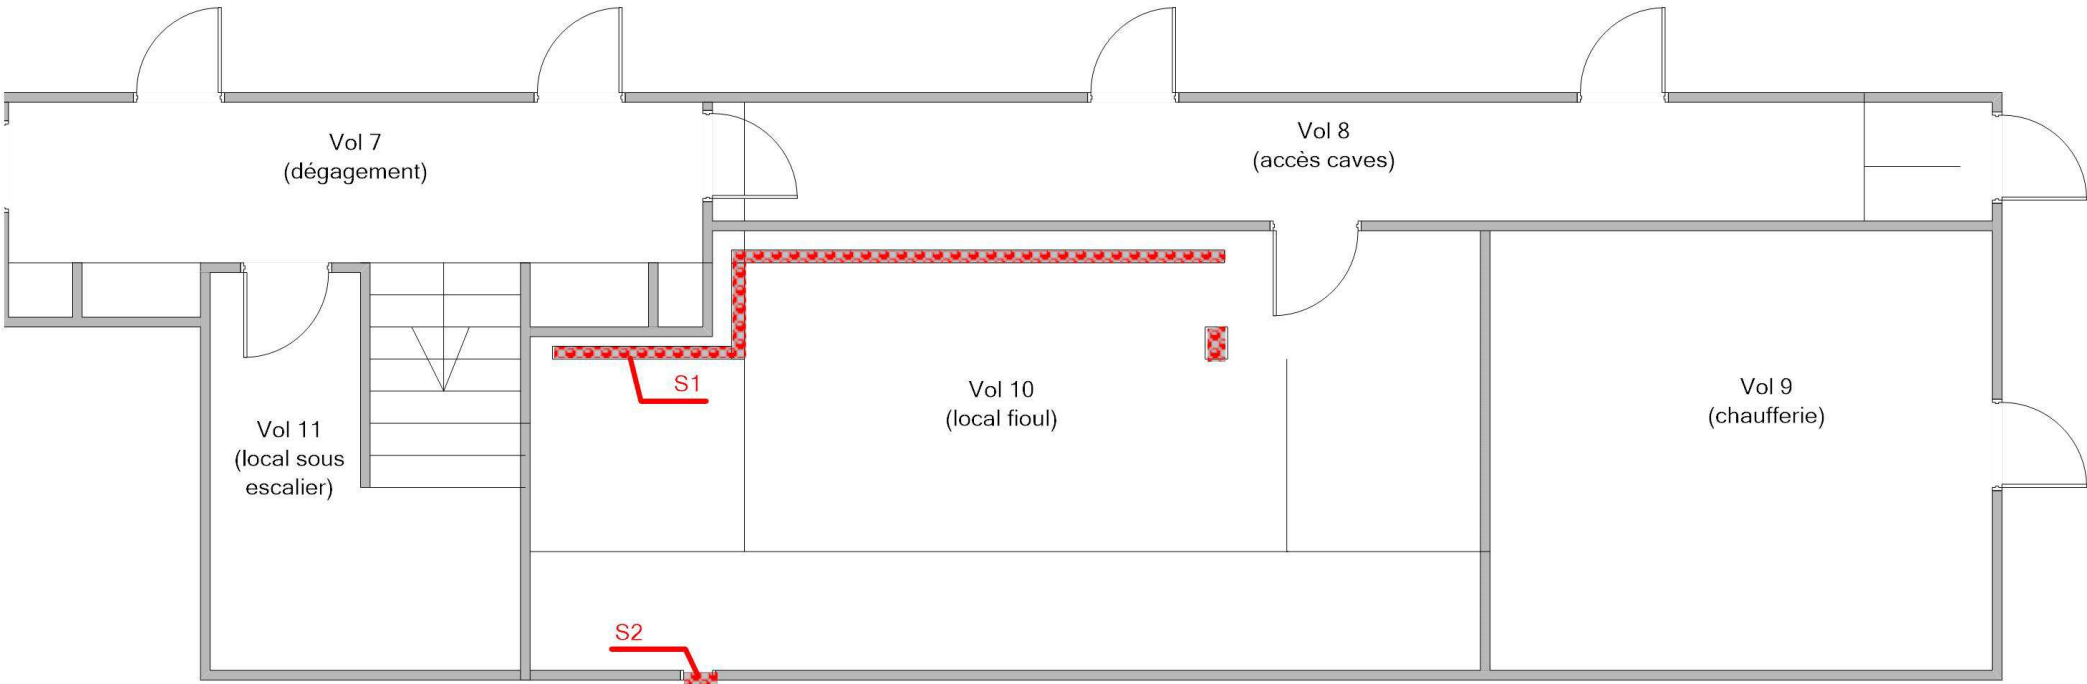
| SOUS-SOL - CAVE CAGE 3 - MPCA CONDUITS, CANALISATIONS ET ÉQUIPEMENTS | | | | Référence:<br>002HD001059 |
|---|--|---|---|---|
| | | | | S2: Conduit en fibres-ciment |
| | | | | S1: Conduit en fibres-ciment |

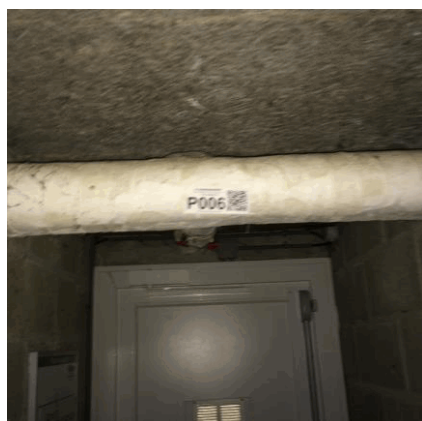
002HD001059 n°6 - 1 (P6)

| Plan | Localisation | Composant | Partie composant | Descriptif de l'action menée | | | | Laboratoire | | | Conclusion |
|---|---|---|---|---|---|---|---|---|---|---|---|
| Sous-sol | Vol 8 (accès caves) | Conduit eau | Calorifugeage | P6 | Réalisation d'un prélèvement | Bande platreuse + laine | 002HD0010<br>59 n°6 - 1 -<br>002HD0010<br>59 n°6 - 2 | P6 | Matériau fibreux jaune + carton non séparable + toile blanche plâtrée non séparable + couche souple incolore | Négatif | Négatif sur analyse |

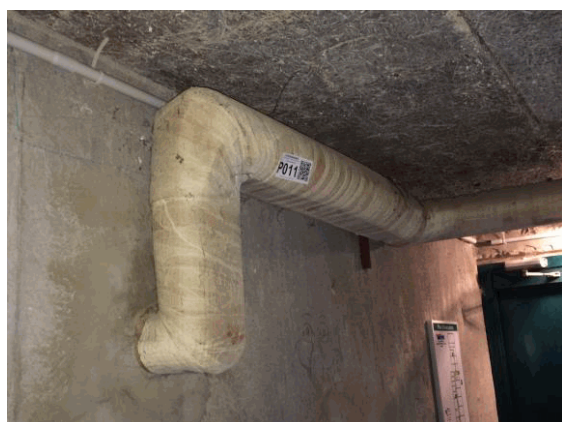
002HD001059 n°11 - 1 (P11)

| Plan | Localisation | Composant | Partie composant | Descriptif de l'action menée | | | | Laboratoire | | | Conclusion |
|---|---|---|---|---|---|---|---|---|---|---|---|
| Sous-sol | Vol 4 (accès caves) | Conduit eau | Calorifugeage | P11 | Réalisation d'un prélèvement | Tresse + carton + laine jaune | 002HD0010<br>59 n°11 - 1 -<br>-<br>002HD0010<br>59 n°11 - 2 | P11 | Matériau fibreux orange avec poussières + carton + toile fibreuse beige | Négatif | Négatif sur analyse |

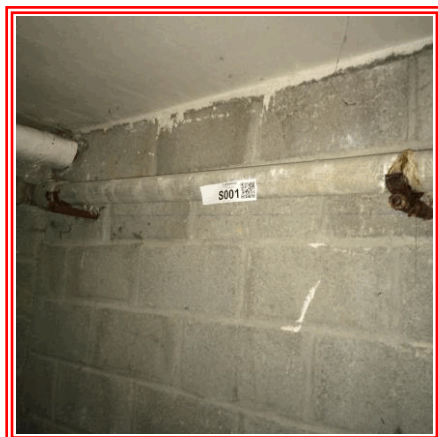
S1 - 1 (A1)

| Localisation | Catégorie | Composant | Partie de composant | Sur avis / réf pré. |
|---|---|---|---|---|
| Vol 10 (local fioul) | Conduits, canalisations et équipements | Conduit eau | Conduit en fibres-ciment | S1 |

| Plan | Localisation | Composant | Partie composant | Descriptif de l'action menée | | | | Laboratoire | | | Conclusion |
|---|---|---|---|---|---|---|---|---|---|---|---|
| Sous-sol | Vol 10 (local fioul) | Conduit eau | Conduit en fibres-ciment | S1 | Réalisation d'un sondage | | S1 - 1 | | | | Présence sur jugement personnel de l'opérateur de repérage |

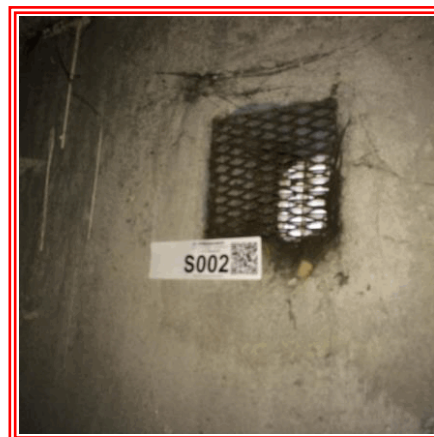
S2 - 1 (A2)

| Localisation | Catégorie | Composant | Partie de composant | Sur avis / réf pré. |
|---|---|---|---|---|
| Vol 10 (local fioul) | Conduits, canalisations et équipements | Conduit air | Conduit en fibres-ciment | S2 |

| Plan | Localisation | Composant | Partie composant | Descriptif de l'action menée | | | | Laboratoire | | | Conclusion |
|---|---|---|---|---|---|---|---|---|---|---|---|
| Sous-sol | Vol 10 (local fioul) | Conduit air | Conduit en fibres-ciment | S2 | Réalisation d'un sondage | Réservation dans mur | S2 - 1 | | | | Présence sur jugement personnel de l'opérateur de repérage |

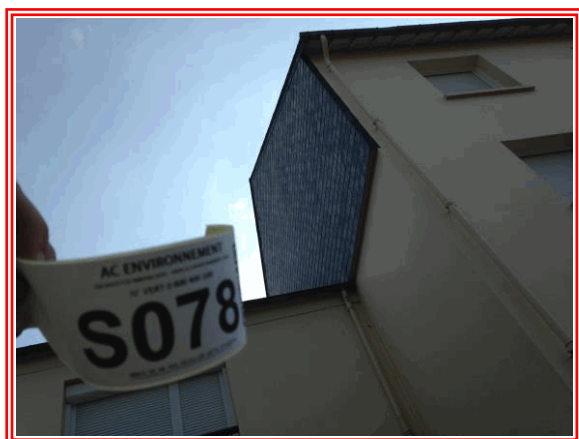
| Localisation | Catégorie | Composant | Partie de composant | Sur avis / réf pré. |
|---|---|---|---|---|
| Vol 19 (Toiture) | Toiture et étanchéité | Ardoises | Ardoises composites | S78 |

| Référence | Localisation | Action |
|---|---|---|
| S78 - 1 (A78) | Toiture - Vol 19<br>(Toiture) | Présence sur décision de l'opérateur de repérage |

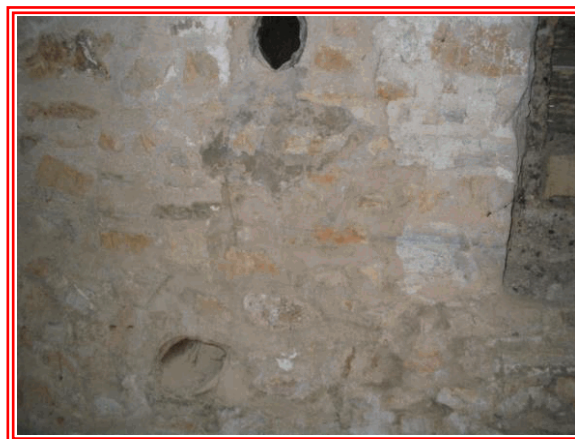
S86 - 1 (A86)

| Localisation | Catégorie | Composant | Partie de composant | Sur avis / réf pré. |
|---|---|---|---|---|
| Vol 1 (vide sanitaire) | Conduits, canalisations et équipements | Conduit air | Conduit en fibres-ciment | S86 |
