## Rapport de mission de repérage des matériaux et produits contenant de l'amiante avant travaux

| Adresse : | 30 RUE MAURICE BOISSEAU - GRAND BEAUCHENE |
| Date du repérage : | 17/01/2017 |
| Désignation : | Appartement n° 13 de type 3 situé au 01 er étage |

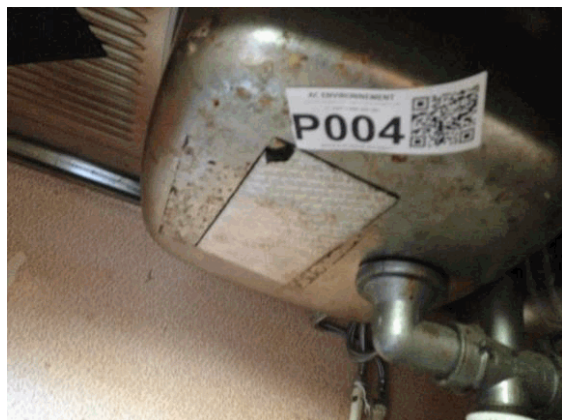
002HD001331 n°4 - 1 (P4)

| Plan | Localisation | Composant | Partie composant | Descriptif de l'action menée | | | | Laboratoire | | | Conclusion |
|---|---|---|---|---|---|---|---|---|---|---|---|
| Appartement n°13 | Vol 2 (Cuisine) | Evier | Tampon bitumineux | P4 | Réalisation d'un prélèvement | | 002HD0013<br>31 n°4 - 1 | P4 | Tampon bitumineux noir avec couche d'aluminium | Négatif | Négatif sur analyse |

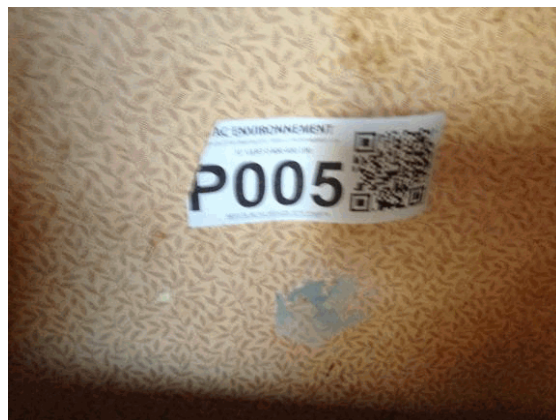
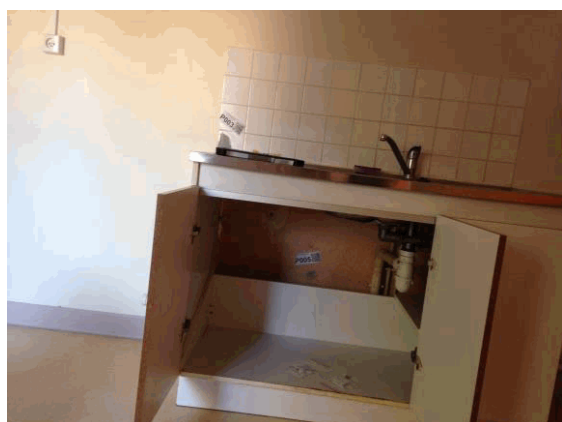
002HD001331 n°5 - 1 (P5)

| Plan | Localisation | Composant | Partie composant | Descriptif de l'action menée | | | | Laboratoire | | | Conclusion |
|---|---|---|---|---|---|---|---|---|---|---|---|
| Appartement n°13 | Vol 2 (Cuisine) | Murs et cloisons | Enduit plâtre | P5 | Réalisation d'un prélèvement | Porteur pièces humides | 002HD0013<br>31 n°5 - 1 -<br>002HD0013<br>31 n°5 - 2 | P5 | Enduit plâtreux blanc en vrac non séparable + peinture non séparable | Négatif | Négatif sur analyse |

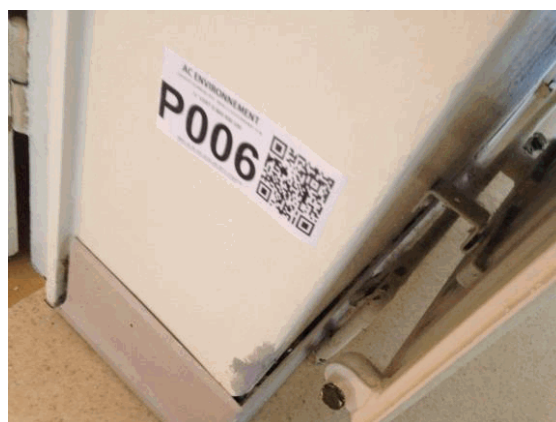
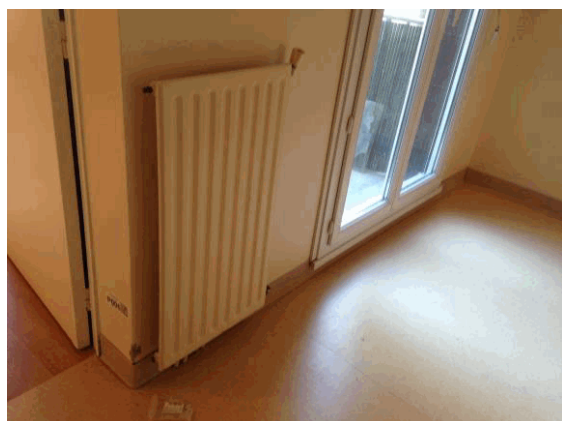
002HD001331 n°6 - 1 (P6)

| Plan | Localisation | Composant | Partie composant | Descriptif de l'action menée | | | | Laboratoire | | | Conclusion |
|---|---|---|---|---|---|---|---|---|---|---|---|
| Appartement n°13 | Vol 2 (Cuisine) | Cloisons légères ou préfabriquées | Jonction entre panneaux préfabriqués | P6 | Réalisation d'un prélèvement | doublage plaque plâtre pièces humides | 002HD0013<br>31 n°6 - 1 -<br>002HD0013<br>31 n°6 - 2 | P6 | Enduit plâtreux blanc en vrac non séparable + carton non séparable + peinture non séparable | Négatif | Négatif sur analyse |

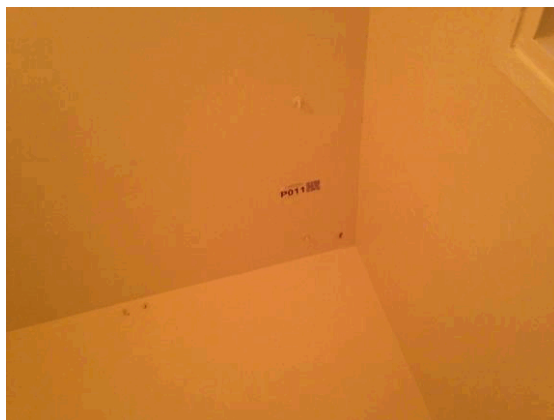
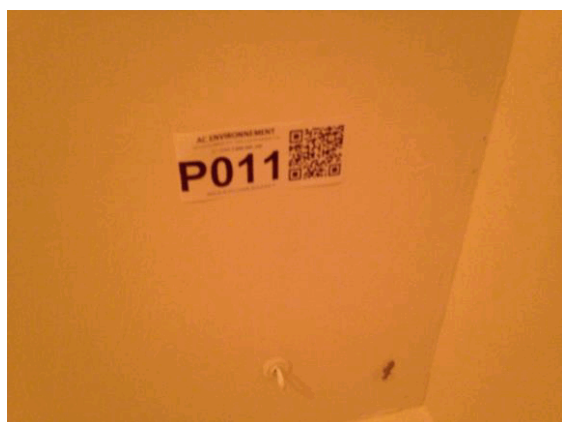
002HD001331 n°11 - 2 (P11)

| Plan | Localisation | Composant | Partie composant | Descriptif de l'action menée | | | | Laboratoire | | | Conclusion |
|---|---|---|---|---|---|---|---|---|---|---|---|
| Appartement n°13 | Vol 4 (SDB) | Plafonds | Enduit plâtre | P11 | Réalisation d'un prélèvement | Plafond pièces humides | 002HD0013<br>31 n°11 - 1<br>-<br>002HD0013<br>31 n°11 - 2 | P11 | Enduit plâtreux blanc en vrac non séparable + peinture non séparable | Négatif | Négatif sur analyse |

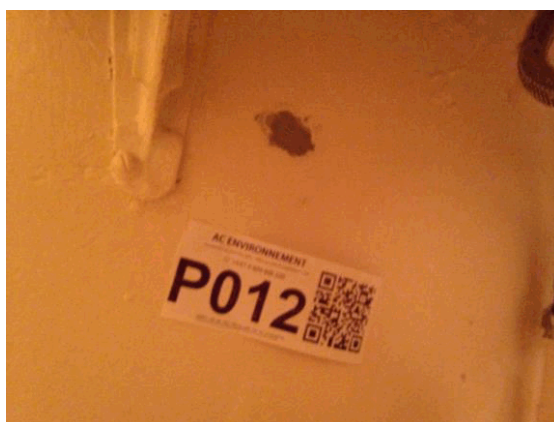
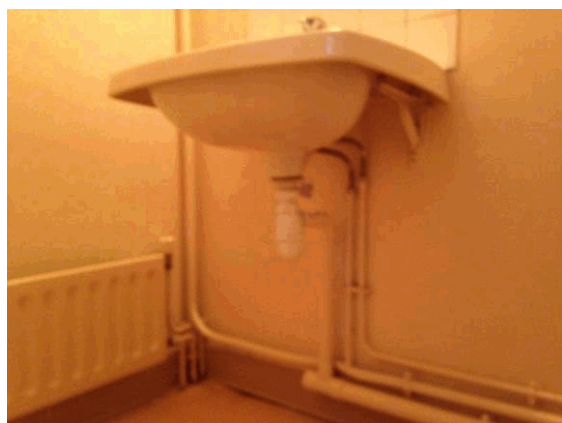
002HD001331 n°12 - 1 (P12)

| Plan | Localisation | Composant | Partie composant | Descriptif de l'action menée | | | | Laboratoire | | | Conclusion |
|---|---|---|---|---|---|---|---|---|---|---|---|
| Appartement n°13 | Vol 4 (SDB) | Murs et cloisons | Enduit plâtre | P12 | Réalisation d'un prélèvement | Cloison pièces humides | 002HD0013<br>31 n°12 - 1 -<br>-<br>002HD0013<br>31 n°12 - 2 | P12 | Enduit plâtreux blanc en vrac non séparable + peinture non séparable | Négatif | Négatif sur analyse |

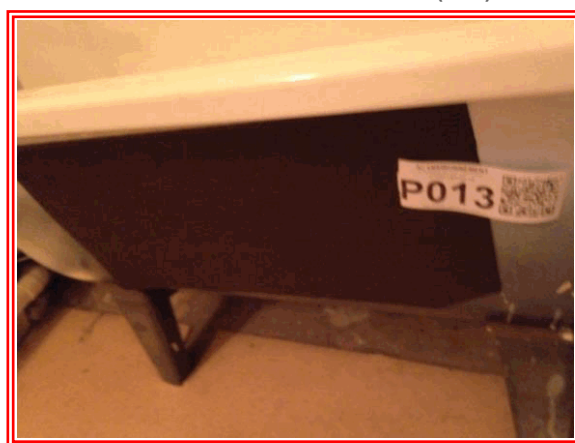
002HD001331 n°13 - 1 (P13)

| Localisation | Catégorie | Composant | Partie de composant | Sur avis / réf pré. |
|---|---|---|---|---|
| Vol 4 (SDB) | Equipements divers et accessoires | Baignoire | Tampon bitumineux | P13 |

- L'ensemble des tampons bitumineux derrière les portes de placards est à considérer comme amiantés.
- Les tampons bitumineux de baignoires d'origines prélevés sont revenus amiantés.
- Des dalles de sols et de la colle bitumineuse noire ont été repérées dans un seul logement (au RDC) sur les 12 visités. Au regard des différentes couches de sols et dans le cas de travaux sur ceux-ci, un repérage complémentaire pourra être menés suite à la dépose des sols qui ne sont pas d'origine.

| Plan | Localisation | Composant | Partie composant | Descriptif de l'action menée | | | | Laboratoire | | | Conclusion |
|---|---|---|---|---|---|---|---|---|---|---|---|
| Appartement n°13 | Vol 4 (SDB) | Baignoire | Tampon bitumineux | P13 | Réalisation d'un prélèvement | | 002HD0013<br>31 n°13 - 1 | P13 | Tampon bitumineux noir | Positif | Présence sur analyse |

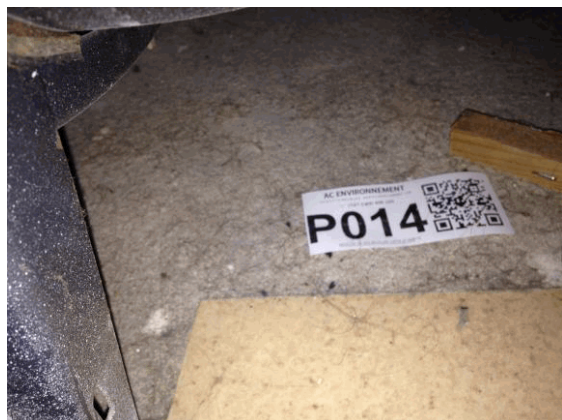
002HD001331 n°14 - 1 (P14)

| Plan | Localisation | Composant | Partie composant | Descriptif de l'action menée | | | | Laboratoire | | | Conclusion |
|---|---|---|---|---|---|---|---|---|---|---|---|
| Appartement n°13 | Vol 4 (SDB) | Revêtement de sol | Ragréage d'origine pièces humides | P14 | Réalisation d'un prélèvement | | 002HD0013<br>31 n°14 - 1 | P14 | Colle polymère jaune non séparable + ragréage gris non séparable | Négatif | Négatif sur analyse |

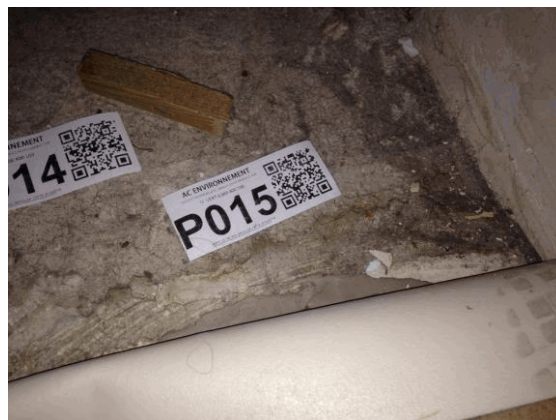
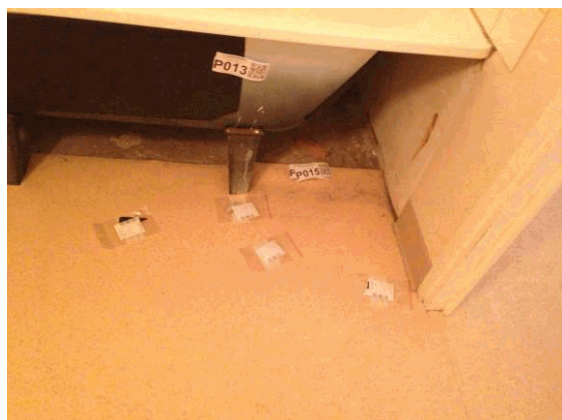
002HD001331 n°15 - 1 (P15)

| Plan | Localisation | Composant | Partie composant | Descriptif de l'action menée | | | | Laboratoire | | | Conclusion |
|---|---|---|---|---|---|---|---|---|---|---|---|
| Appartement n°13 | Vol 4 (SDB) | Revêtement de sol | Colles jaune/blanche de revêtement de sol d'origine pièces humides | P15 | Réalisation d'un prélèvement | Avec ragréage inséparable | 002HD0013<br>31 n°15 - 1<br>-<br>002HD0013<br>31 n°15 - 2 | P15 | Colle polymère jaune avec poussières non séparable + ragréage gris non séparable | Négatif | Négatif sur analyse |

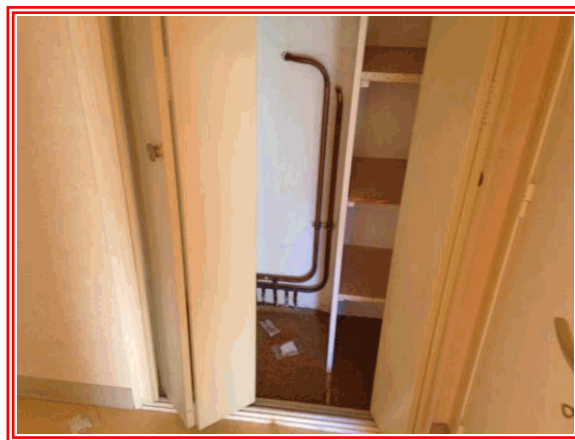
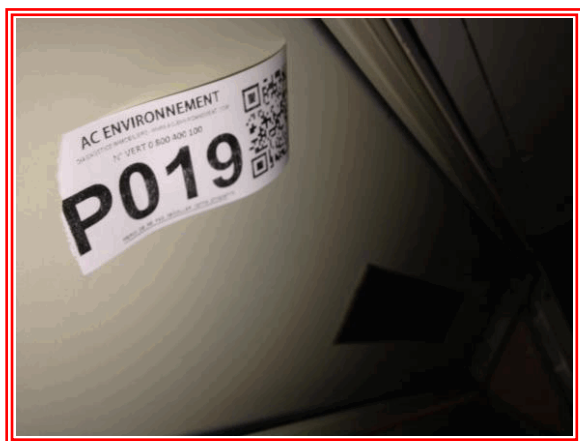
002HD001331 n°19 - 2 (P19)

| Localisation | Catégorie | Composant | Partie de composant | Sur avis / réf pré. |
|---|---|---|---|---|
| Vol 6 (Dégagement) | Equipements divers et accessoires | Porte de placard | Tampon bitumineux derrière porte de placard (type KZ) | P19 |

| Plan | Localisation | Composant | Partie composant | Descriptif de l'action menée | | | | Laboratoire | | | Conclusion |
|---|---|---|---|---|---|---|---|---|---|---|---|
| Appartement n°13 | Vol 6 (Dégagement) | Porte de placard | Tampon bitumineux derrière porte de placard (type KZ) | P19 | Réalisation d'un prélèvement | | 002HD0013<br>31 n°19 - 1<br>-<br>002HD0013<br>31 n°19 - 2 | P19 | Tampon bitumineux derrière porte de placard (type KZ) | Positif | Présence sur analyse |

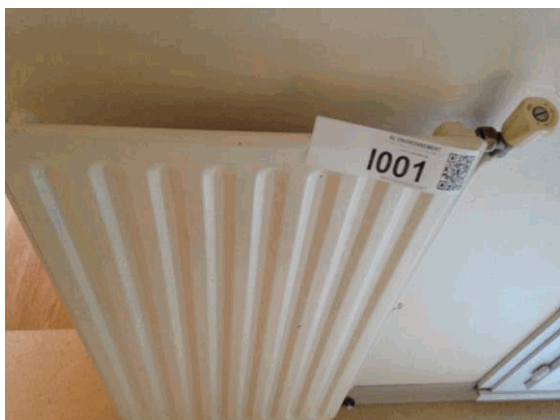
| Plan | Localisation | Composant | Partie composant | Descriptif de l'action menée | | | | Laboratoire | | | Conclusion |
|---|---|---|---|---|---|---|---|---|---|---|---|
| Appartement n°13 | Vol 2 (Cuisine) | Radiateurs | Joints | I1 | | | I1 - 1 | | | | Aucun prélèvement réalisé à la demande du client |
