Rapport de mission de repérage des matériaux et produits contenant de l'amiante avant travaux

Examen réalisé conformément à l'application du décret n°2011-629 du 3 juin 2011 modifiant le Code du travail relatif à la protection contre les risques sanitaires liés à une exposition à l'amiante dans les immeubles bâtis, à l'arrêté du 26 juin 2013 relatif au repérage des matériaux et produits de la liste C contenant de l'amiante et au contenu du rapport de repérage, à la norme NF 46-020 et ses annexes.

Adresse :	GRD BEAUCHENE
CP - Ville :	53940 ST BERTHEVIN
Référence client :	_0025600001_
Date du repérage :	11/01/2017
Désignation :	Bâtiment composé de 1 cage et de 2 étages

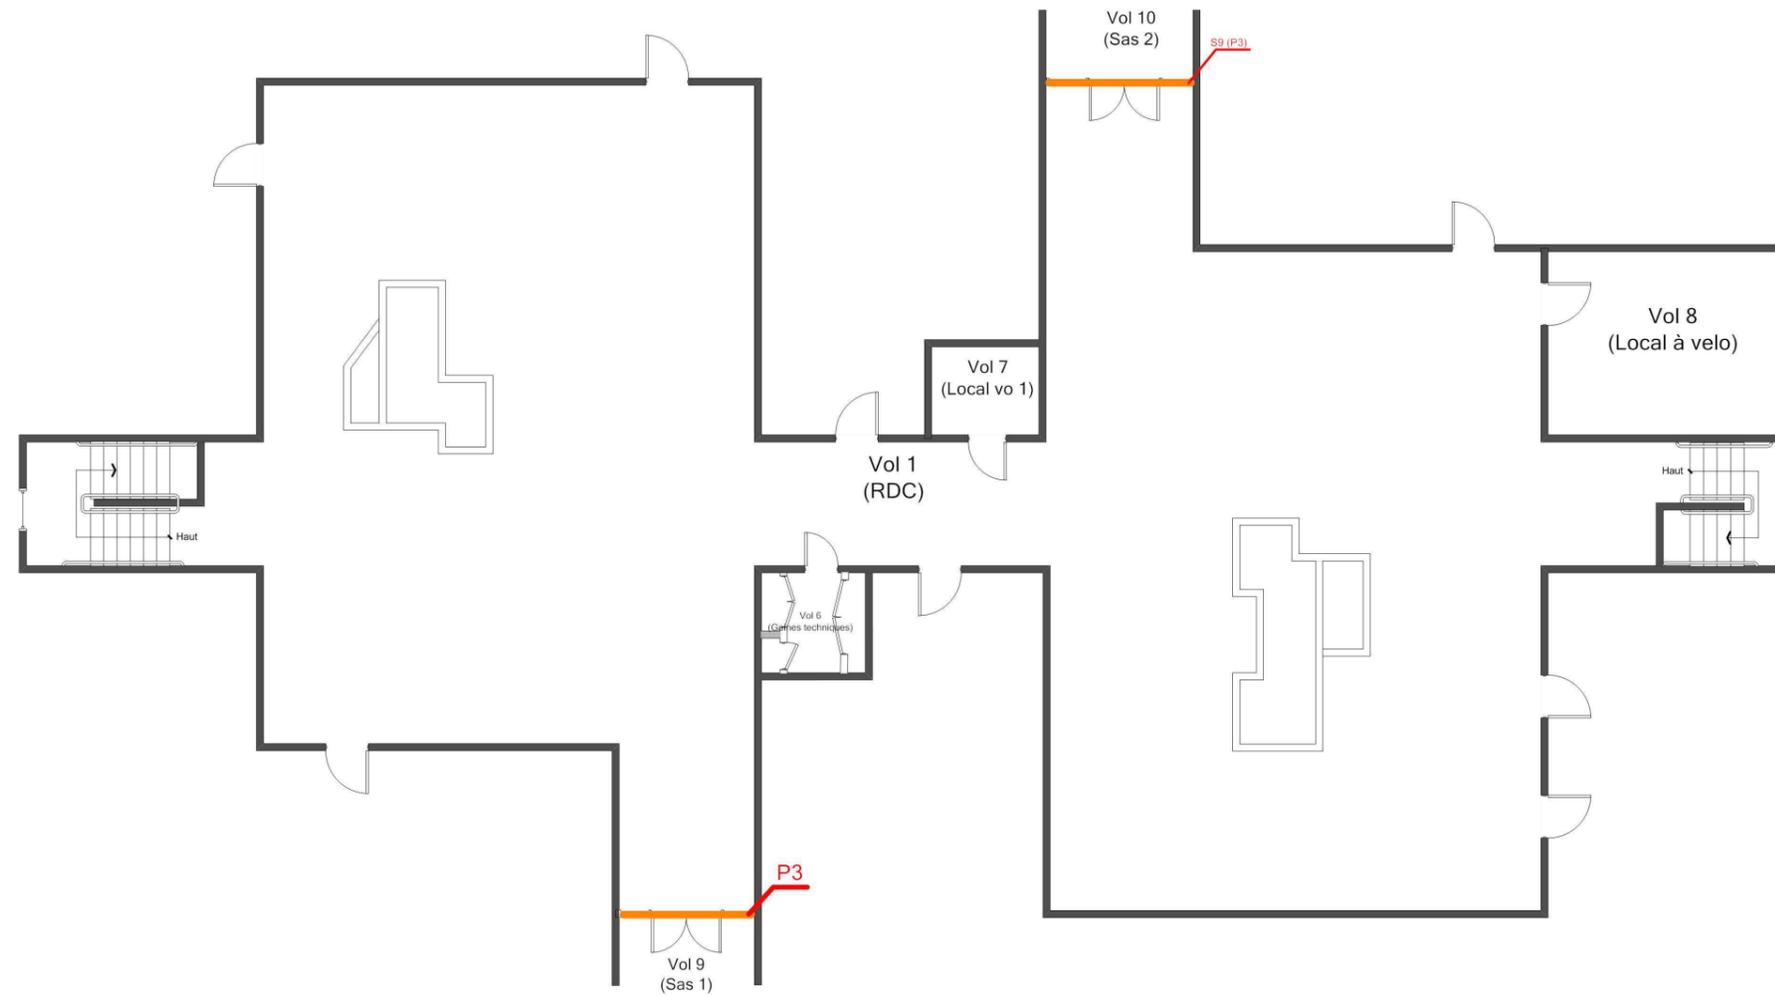
P3 : Mastic vitrier
---	---------------------

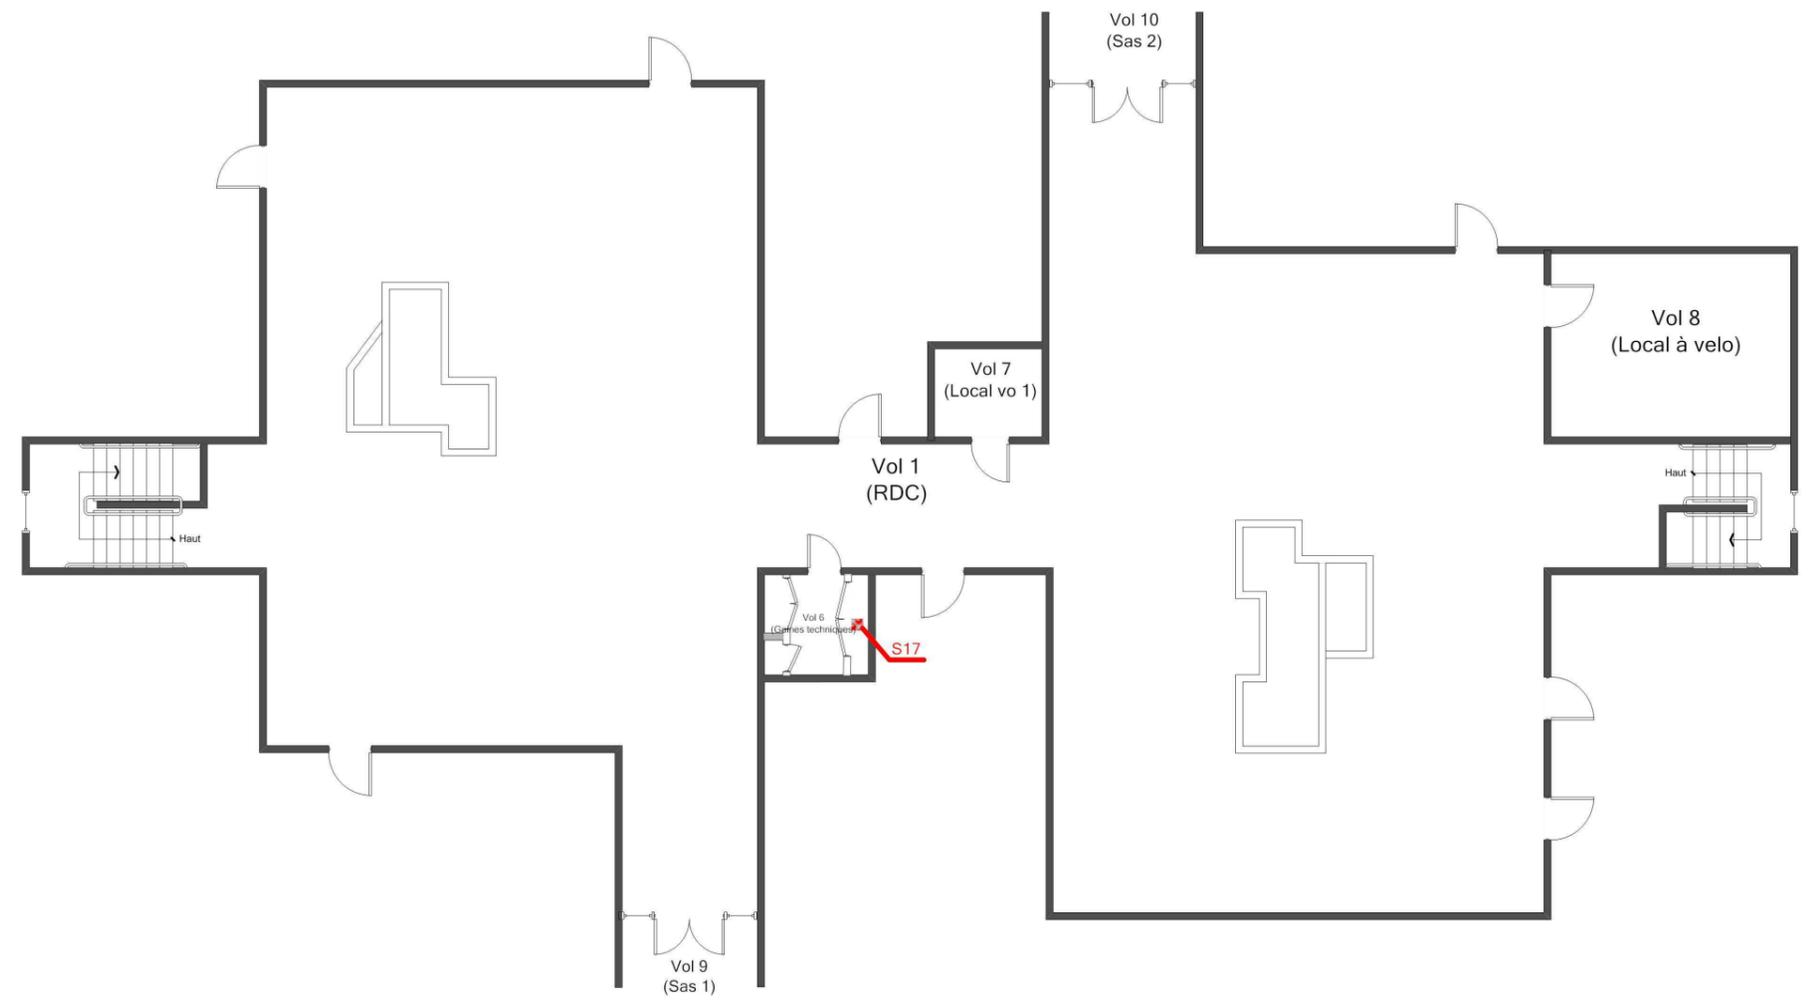
S17: Conduit en fibres-ciment

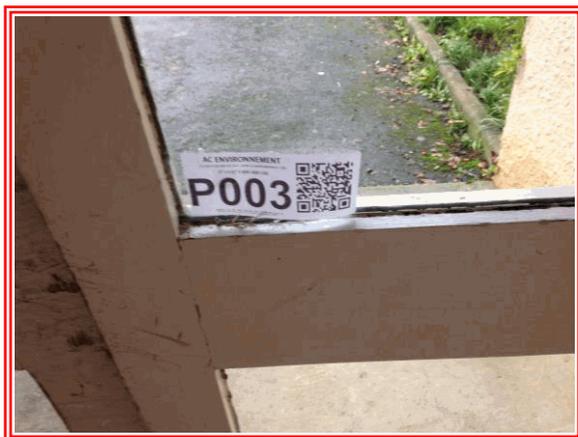
002LA001692 n°3 - 2 (P3)

Localisation	Catégorie	Composant	Partie de composant	Sur avis / réf pré.
Vol 9 (Sas 1)	Façades	Menuiseries	Mastic vitrier	P3
Vol 10 (Sas 2)	Façades	Menuiseries	Mastic vitrier	P3
Vol 6 (Gaines techniques)	Conduits, canalisations et équipements	Conduit air	Conduit en fibres-ciment	S17
Vol 11 (Façade avant)	Façades	Bardages	Ardoises en fibres-ciment	S21

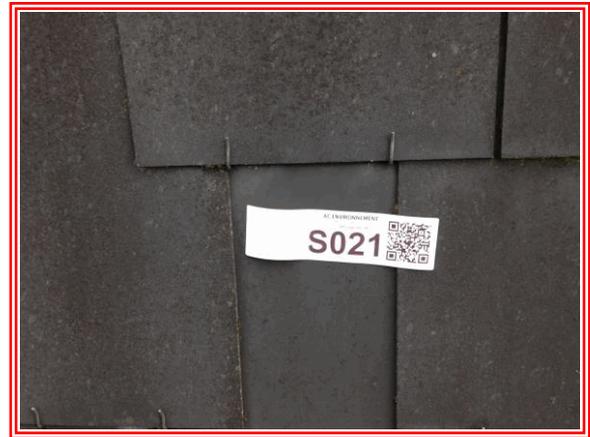
S21 - 2 (A21)

Façade avant	Vol 11 (Façade avant)	Bardages	Ardoises en fibres-ciment	S21	Réalisation d'un sondage		S21 - 1 - S21 - 2				Présence sur document Seréféré au diag suivant : 002HD000914 p :22
Comble	Vol 4 (Comble)	Bardages	Ardoises en fibres-ciment	S21	Sondage et extension de la zone homogène du sondage S21		S21 - 1 - S21 - 2				Présence sur document Seréféré au diag suivant : 002HD000914 p :22
Pignon droit	Vol 16 (Pignon droit)	Bardages	Ardoises en fibres-ciment	S21	Sondage et extension de la zone homogène du sondage S21		S21 - 1 - S21 - 2				Présence sur document Seréféré au diag suivant : 002HD000914 p :22
