Rapport de mission de repérage des matériaux et produits contenant de l'amiante avant travaux

Examen réalisé conformément à l'application du décret n°2011-629 du 3 juin 2011 modifiant le Code du travail relatif à la protection contre les risques sanitaires liés à une exposition à l'amiante dans les immeubles bâtis, à l'arrêté du 26 juin 2013 relatif au repérage des matériaux et produits de la liste C contenant de l'amiante et au contenu du rapport de repérage, à la norme NF 46-020 et ses annexes.

Adresse :	GRD BEAUCHENE
CP - Ville :	53940 ST BERTHEVIN
Référence client :	_0025600002_
Date du repérage :	11/01/2017
Désignation :	Bâtiment composé de 1 cage et de 2 étages

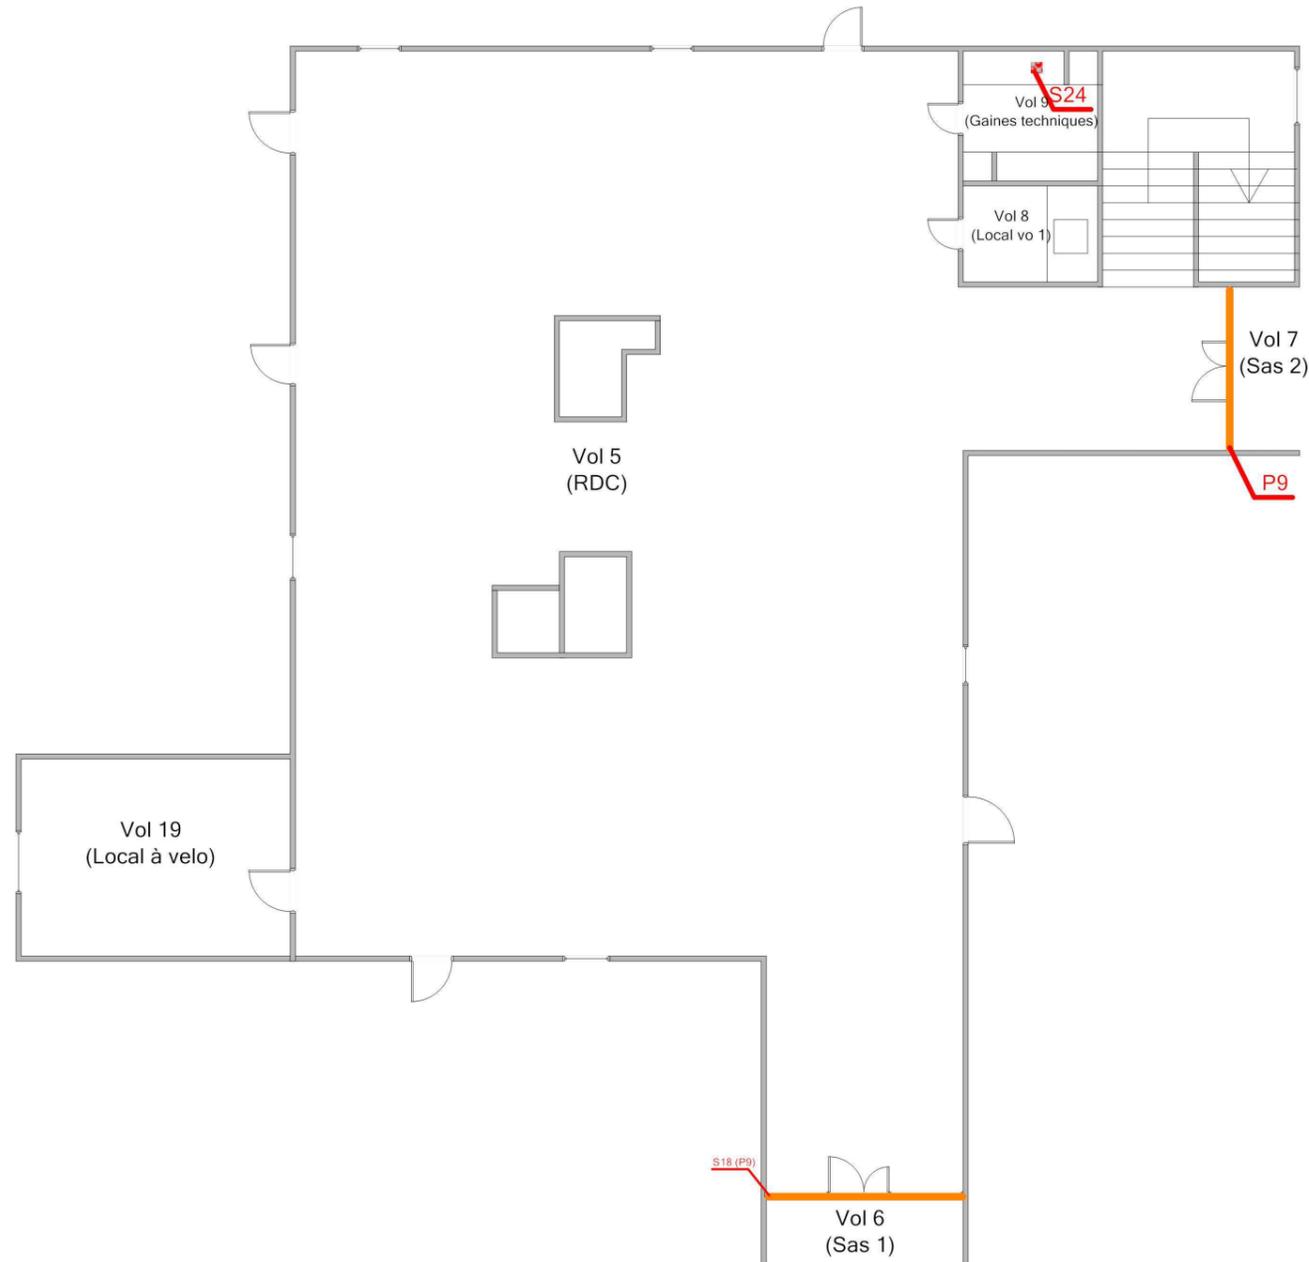
S24: Conduit en fibres-ciment

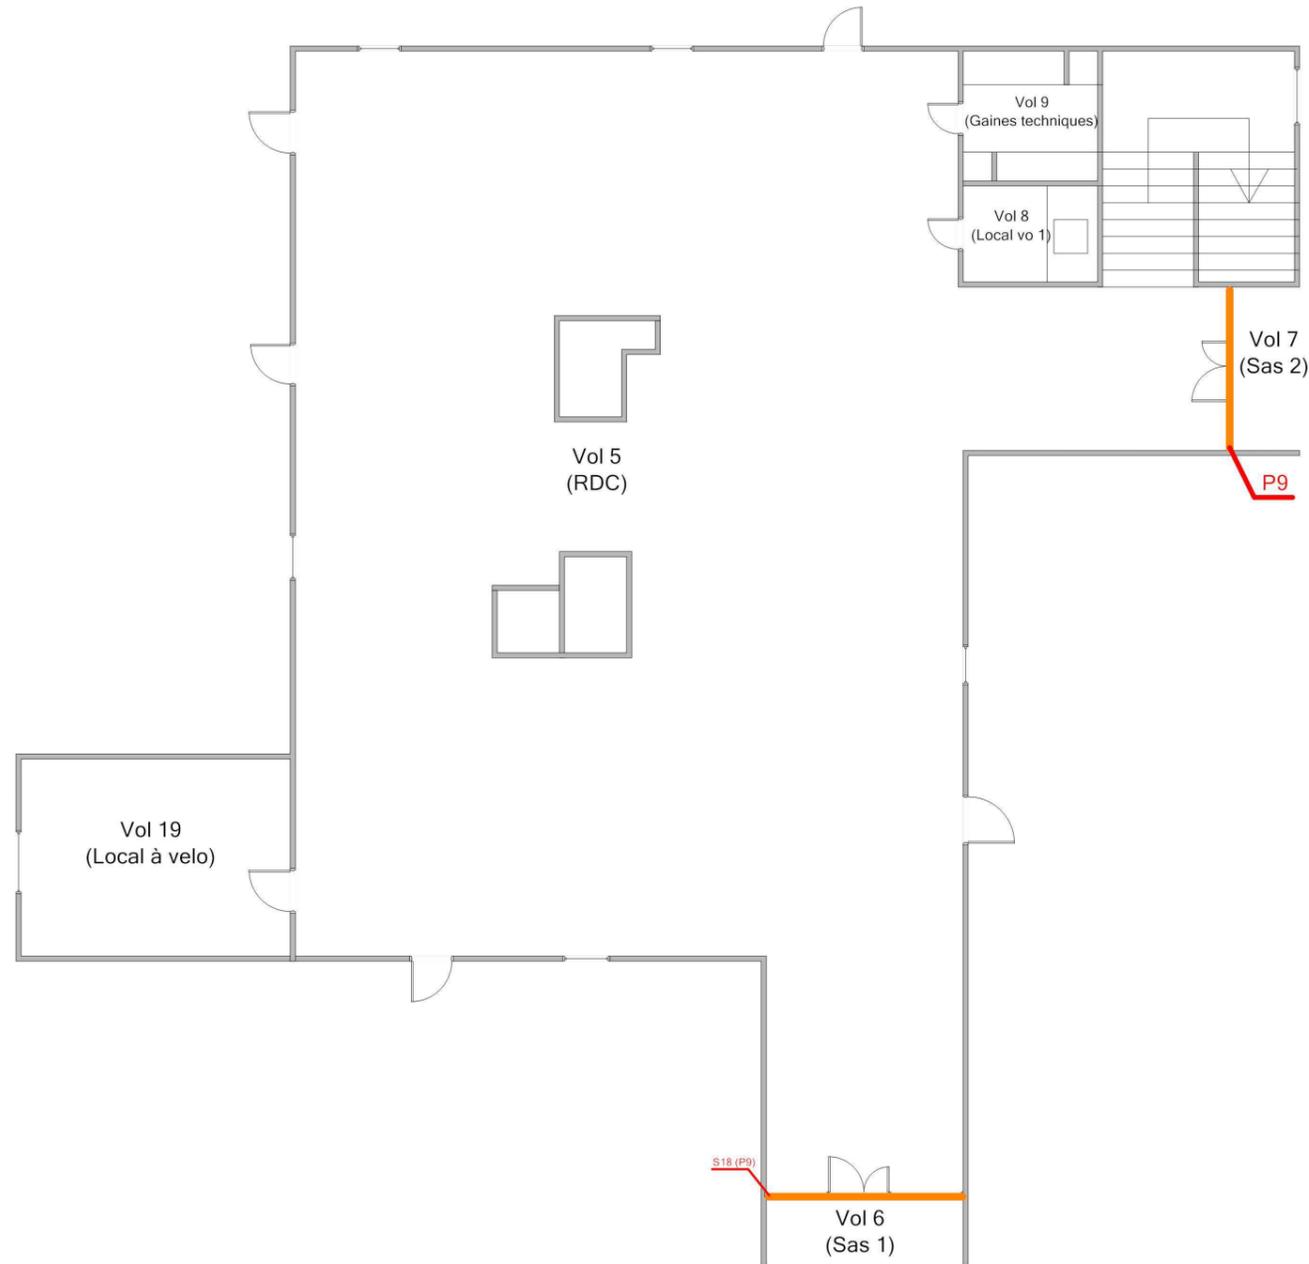
P9 : Mastic vitrier
---	---------------------

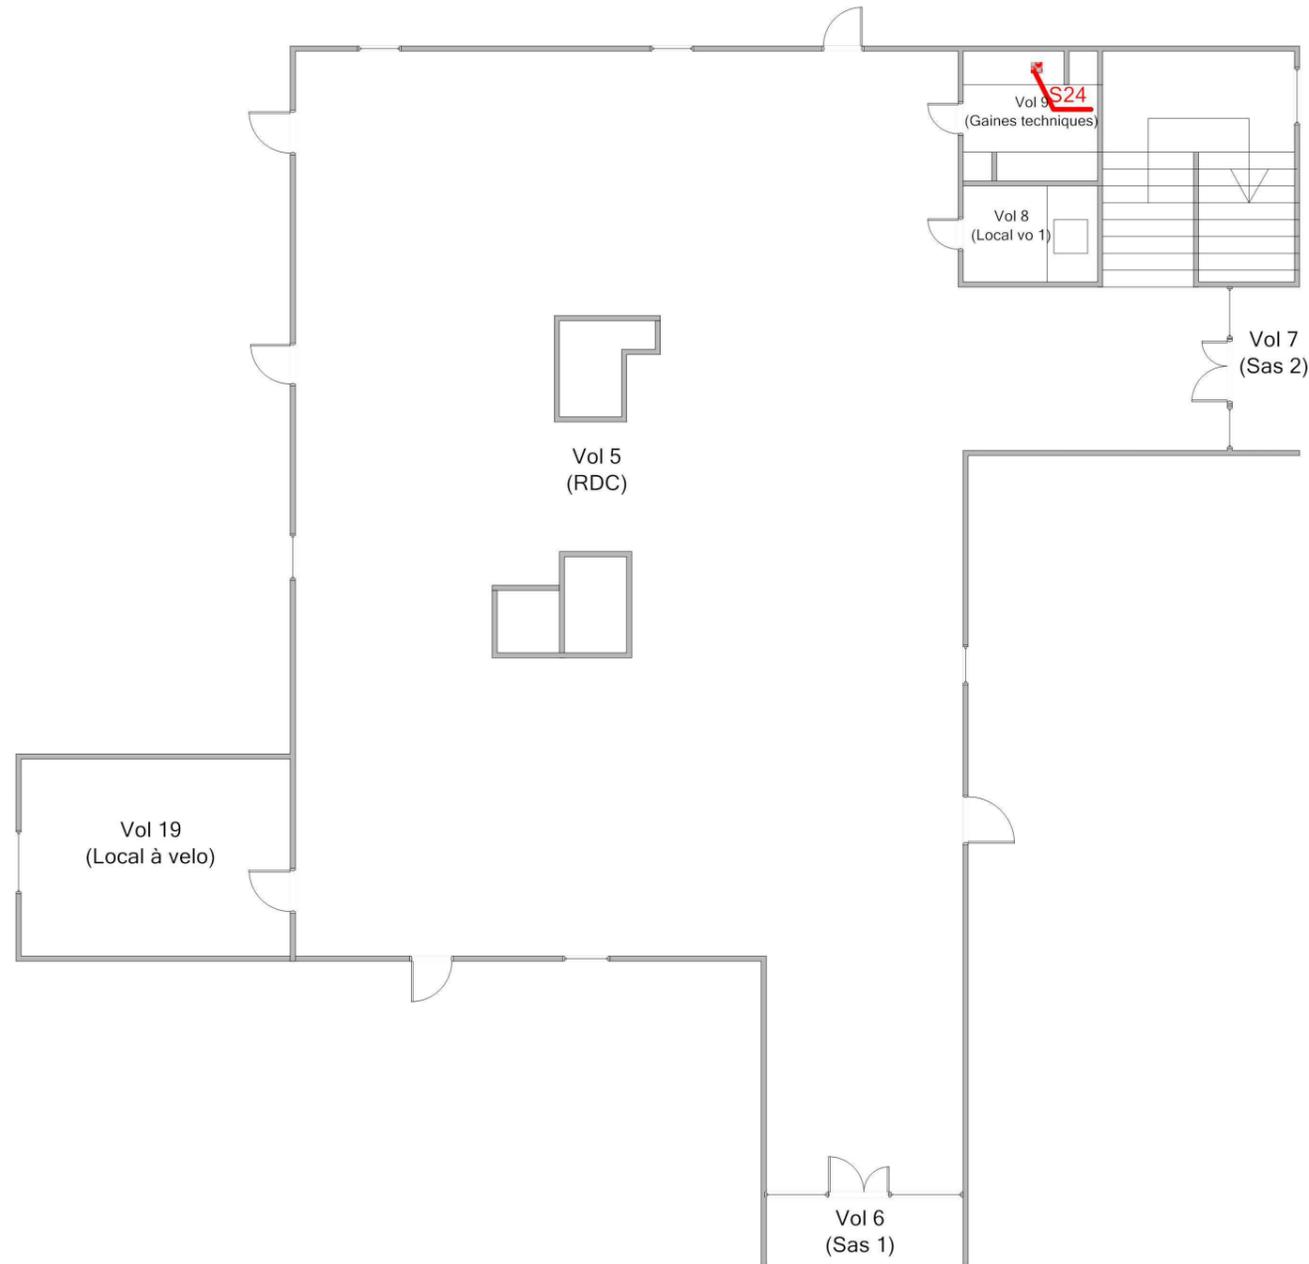
S24: Conduit en fibres-ciment

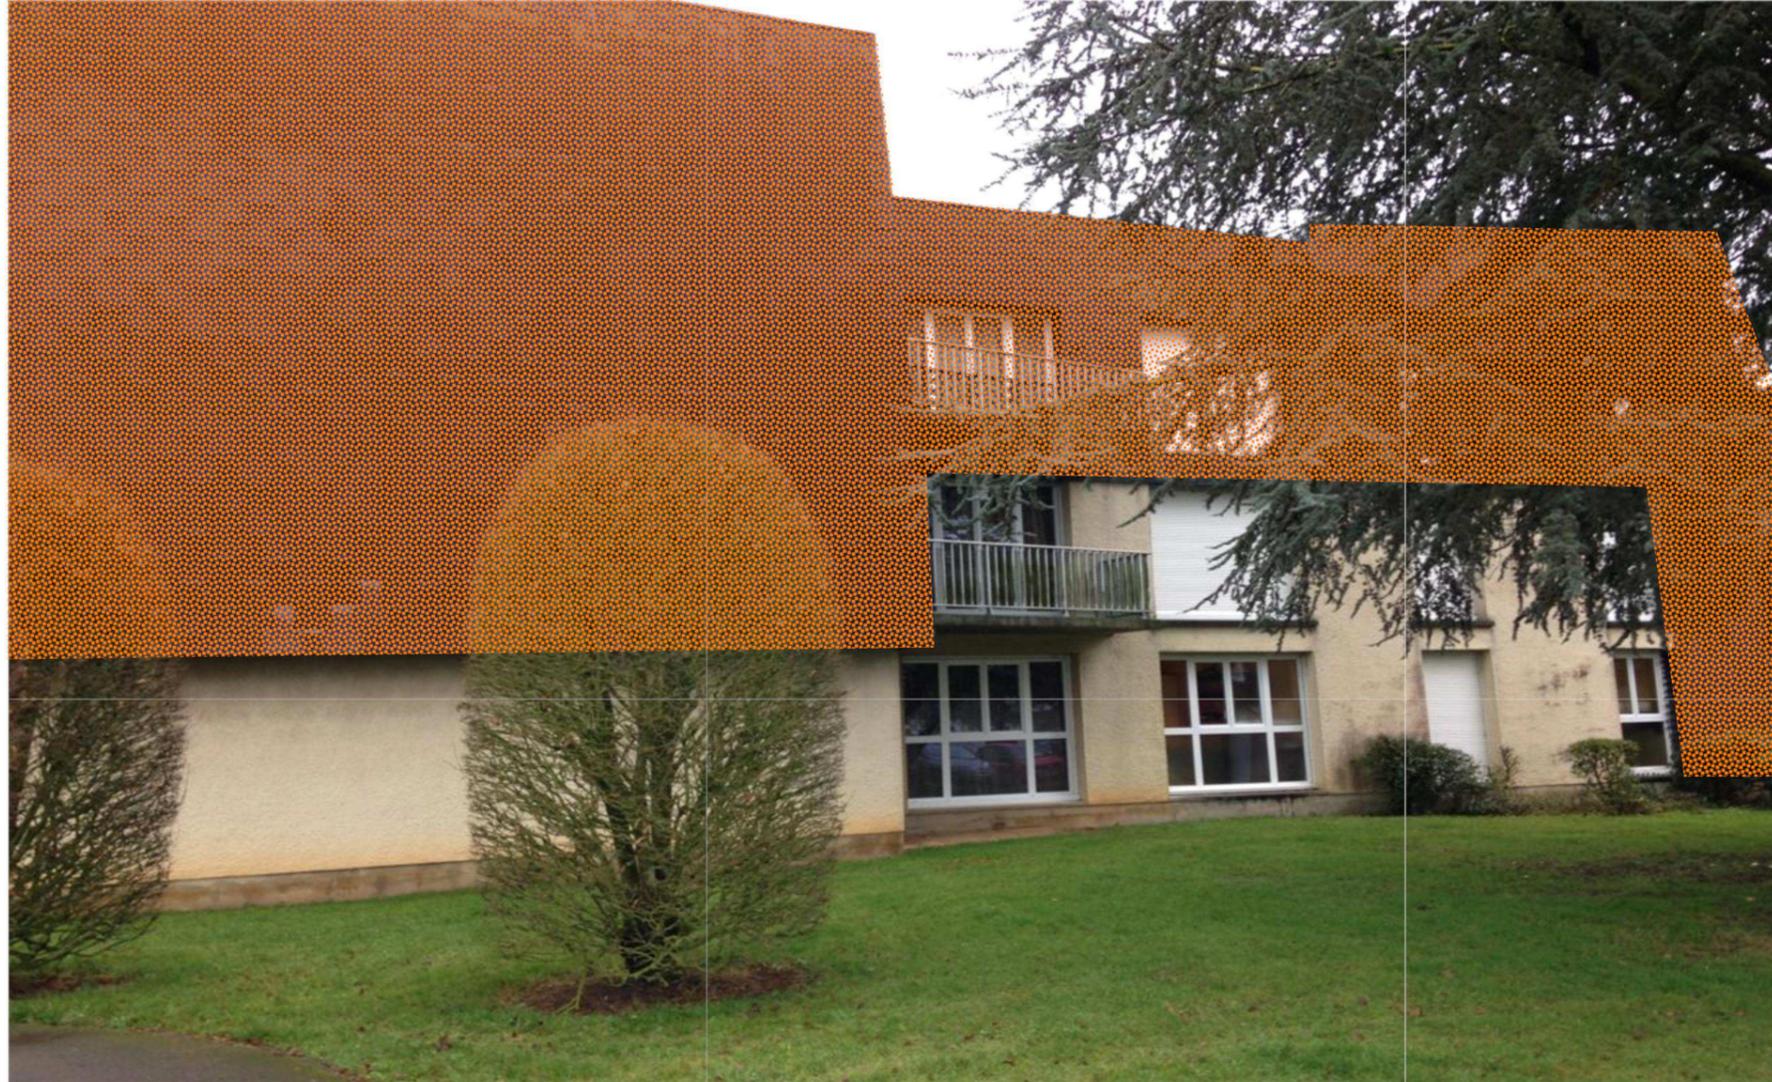
Vol 14
(Pignon droit)

S25: Ardoises en fibres-ciment
--	--------------------------------

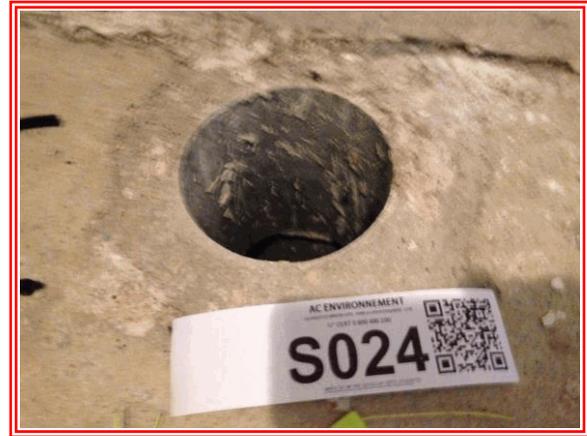
S23 - 1 (A23)	RDC - Vol 9 (Gaines techniques)	Absence : pas d'amiante par nature
S24 - 1 (A24)	RDC - Vol 9 (Gaines techniques)	Présence sur décision de l'opérateur de repérage
S24 - 2 (A24)	RDC - Vol 9 (Gaines techniques)	Présence sur décision de l'opérateur de repérage
