## Rapport de mission de repérage des matériaux et produits contenant de l'amiante avant travaux

Adresse :	GRD BEAUCHENE
CP - Ville :	53940 ST BERTHEVIN
Référence client :	_0025600003_
Date du repérage :	10/01/2017
Désignation :	Bâtiment composé de 1 cage et de 2 étages

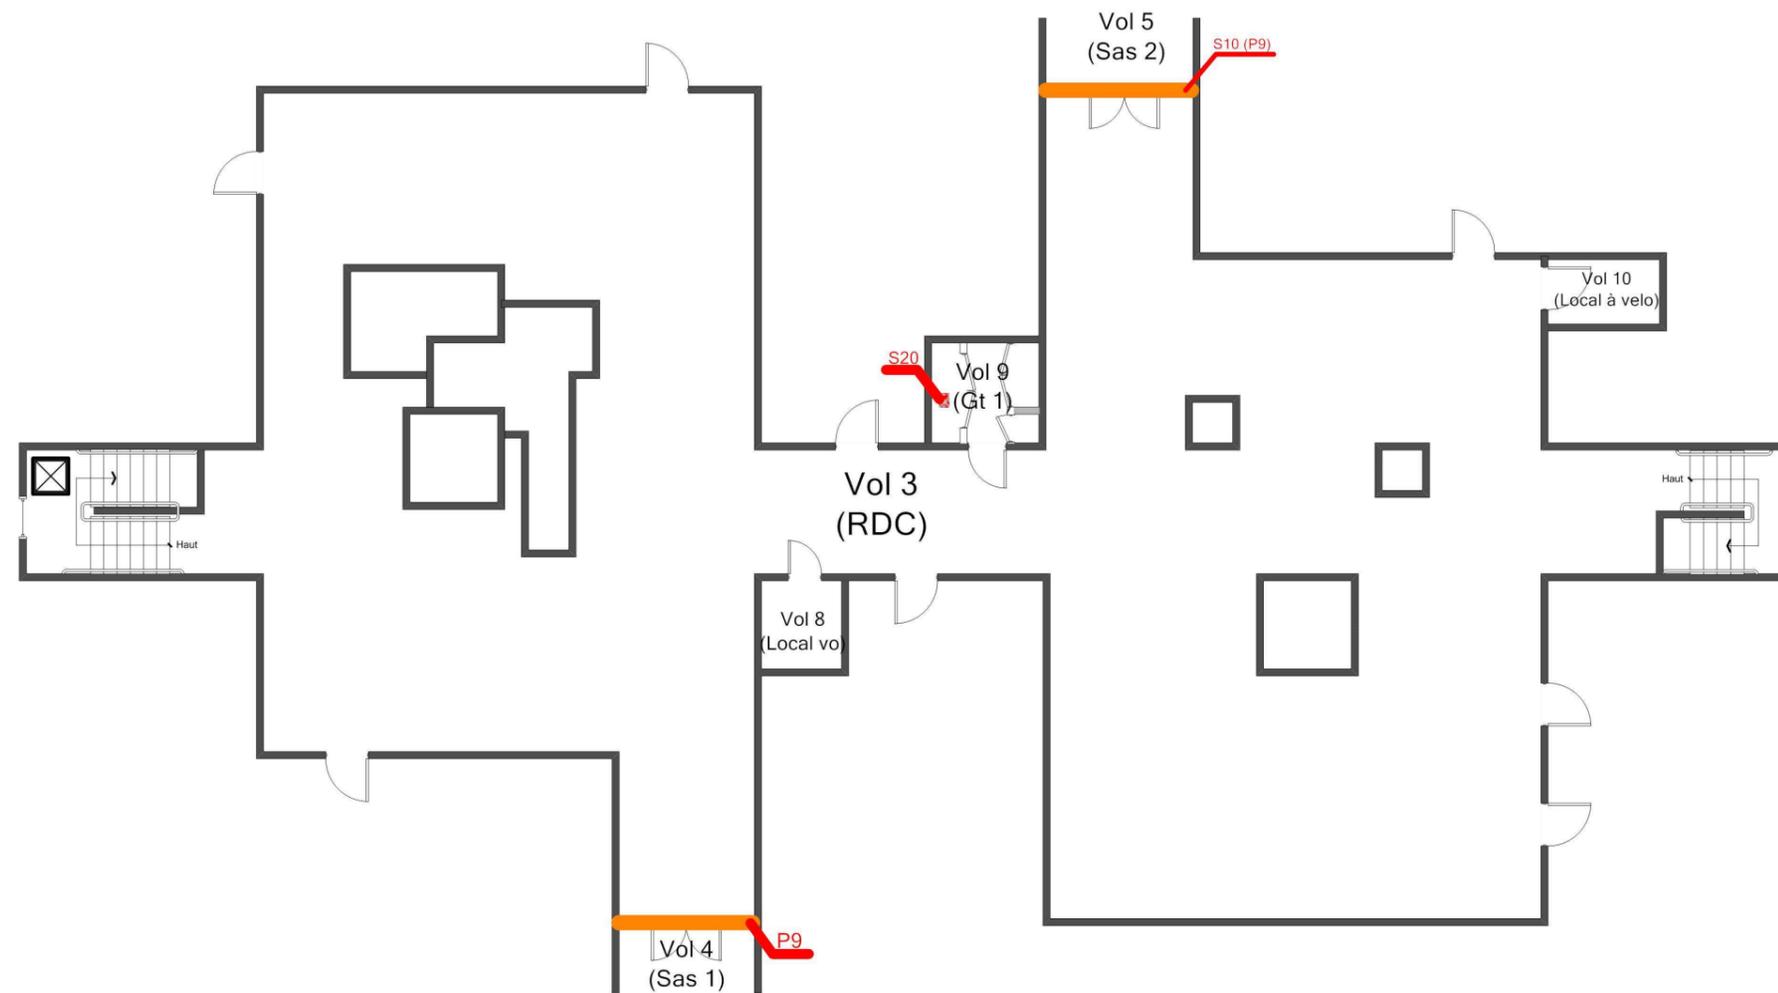
P9 : Mastic vitrier

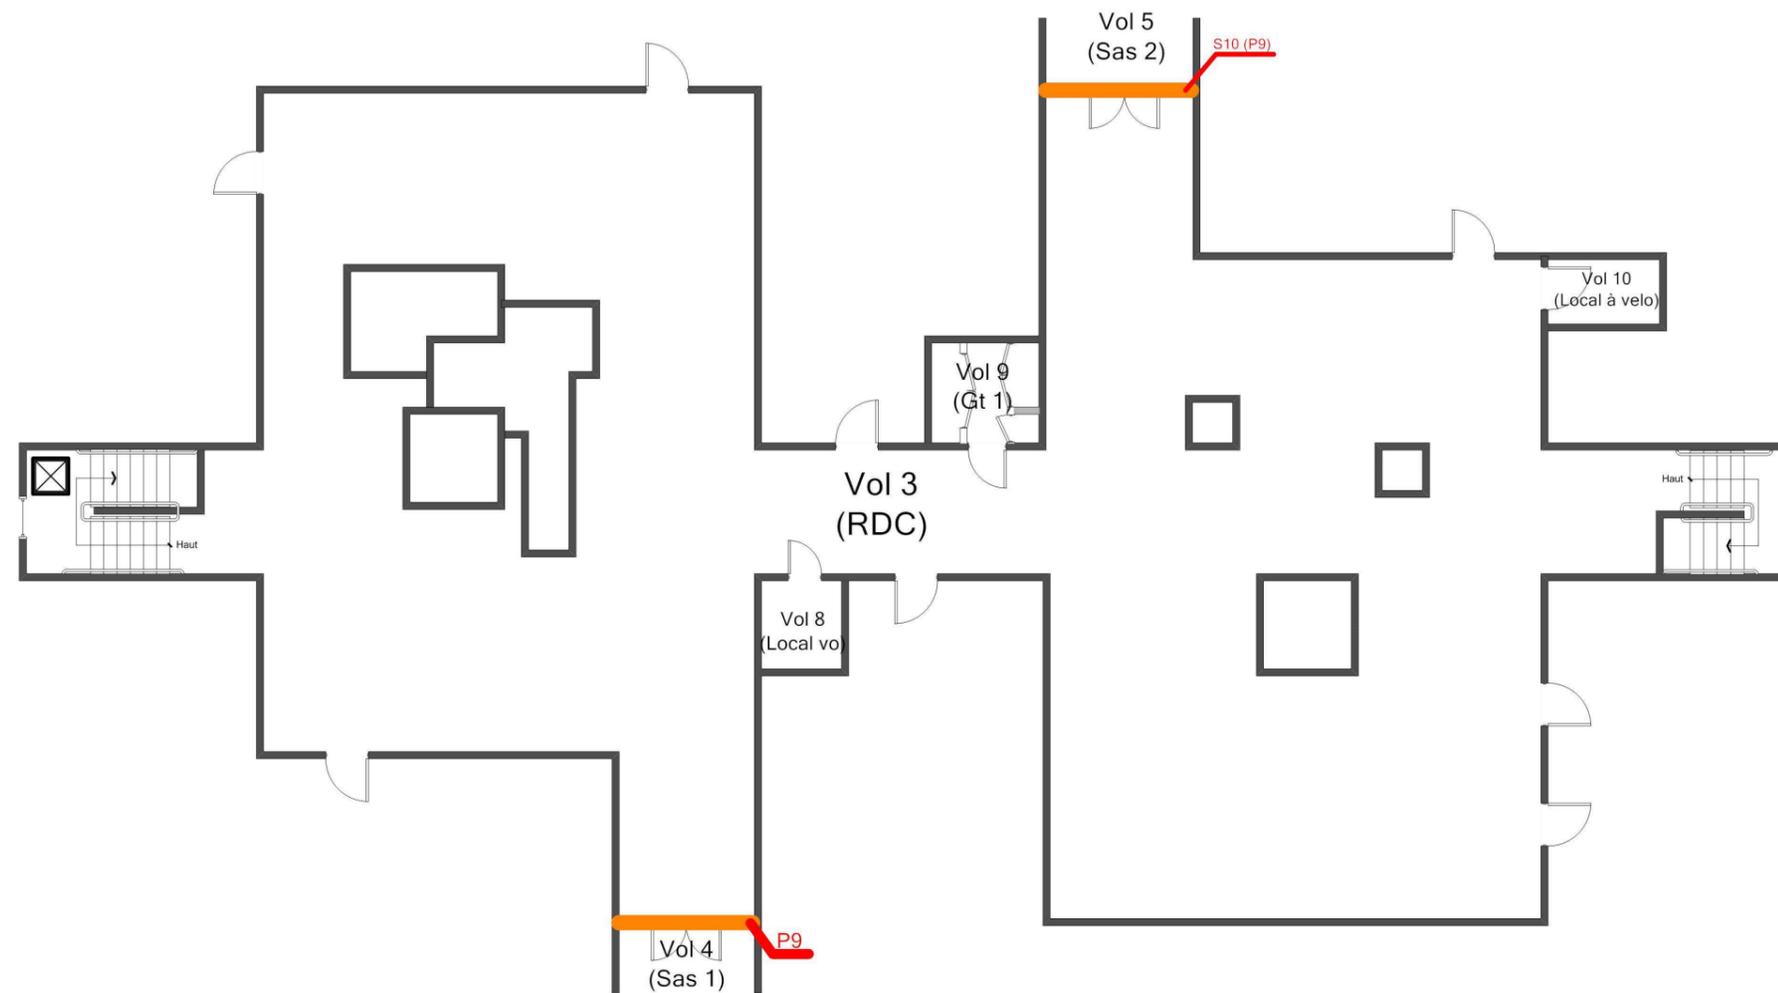
P9 : Mastic vitrier
---	---------------------

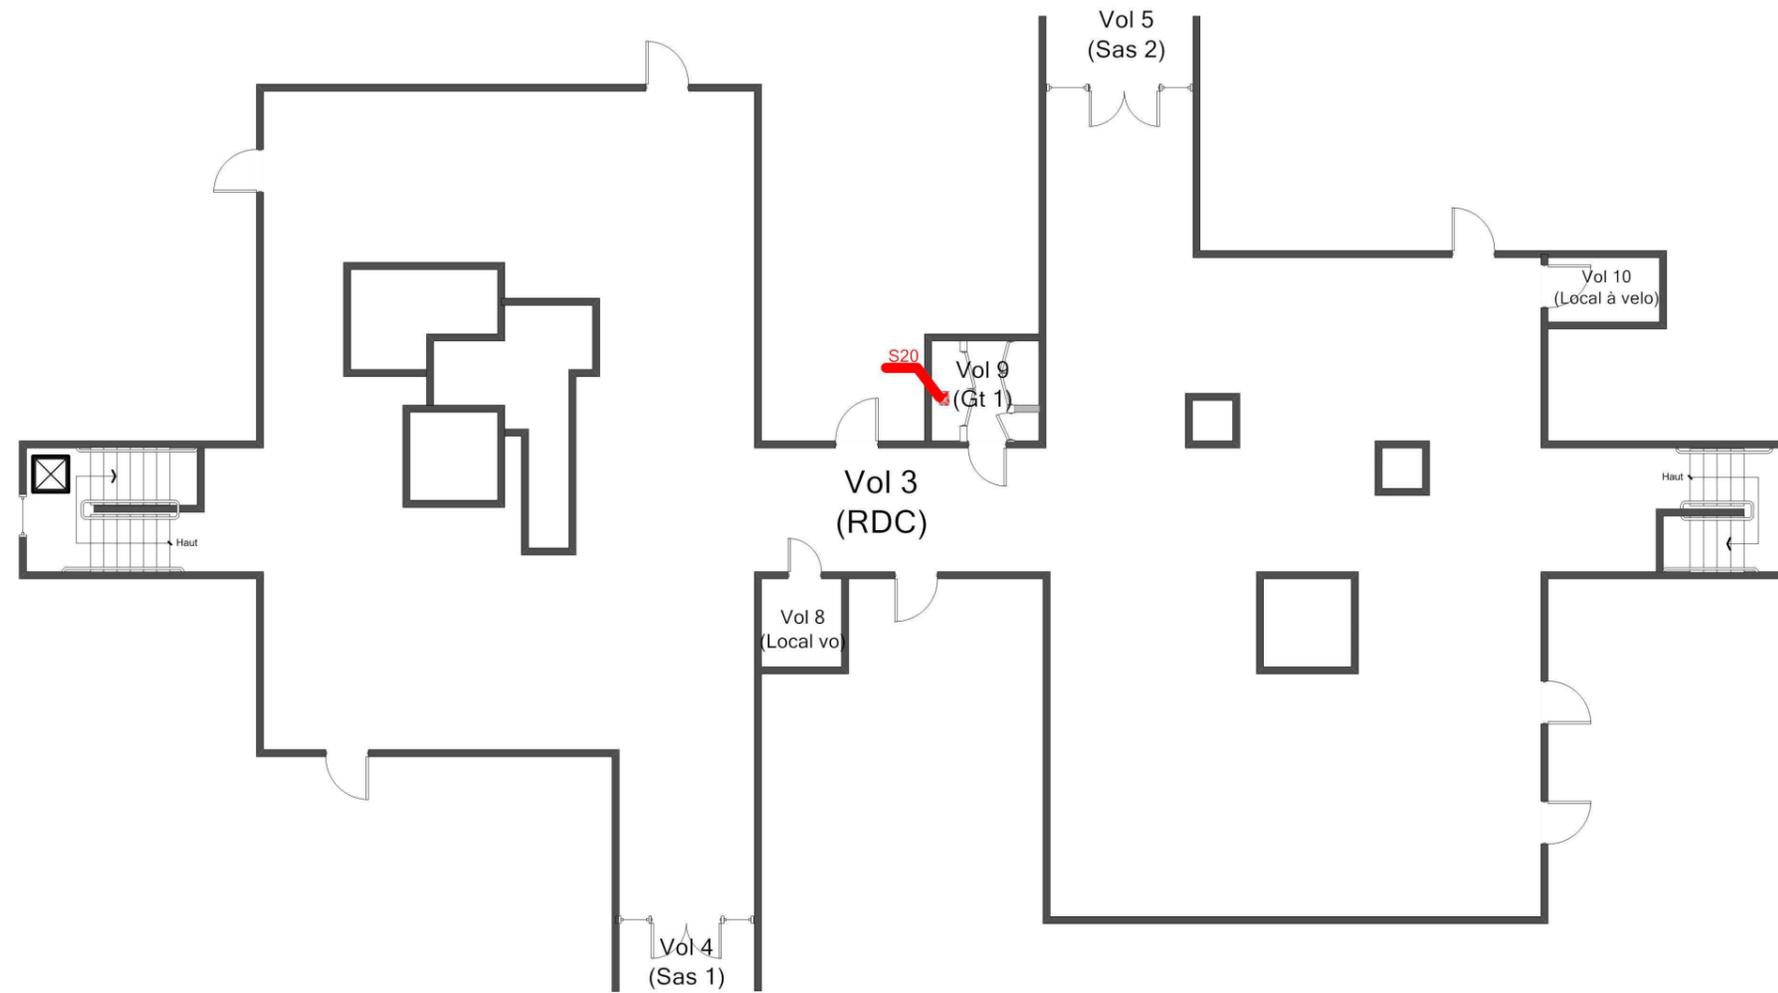
S20: Conduit en fibres-ciment

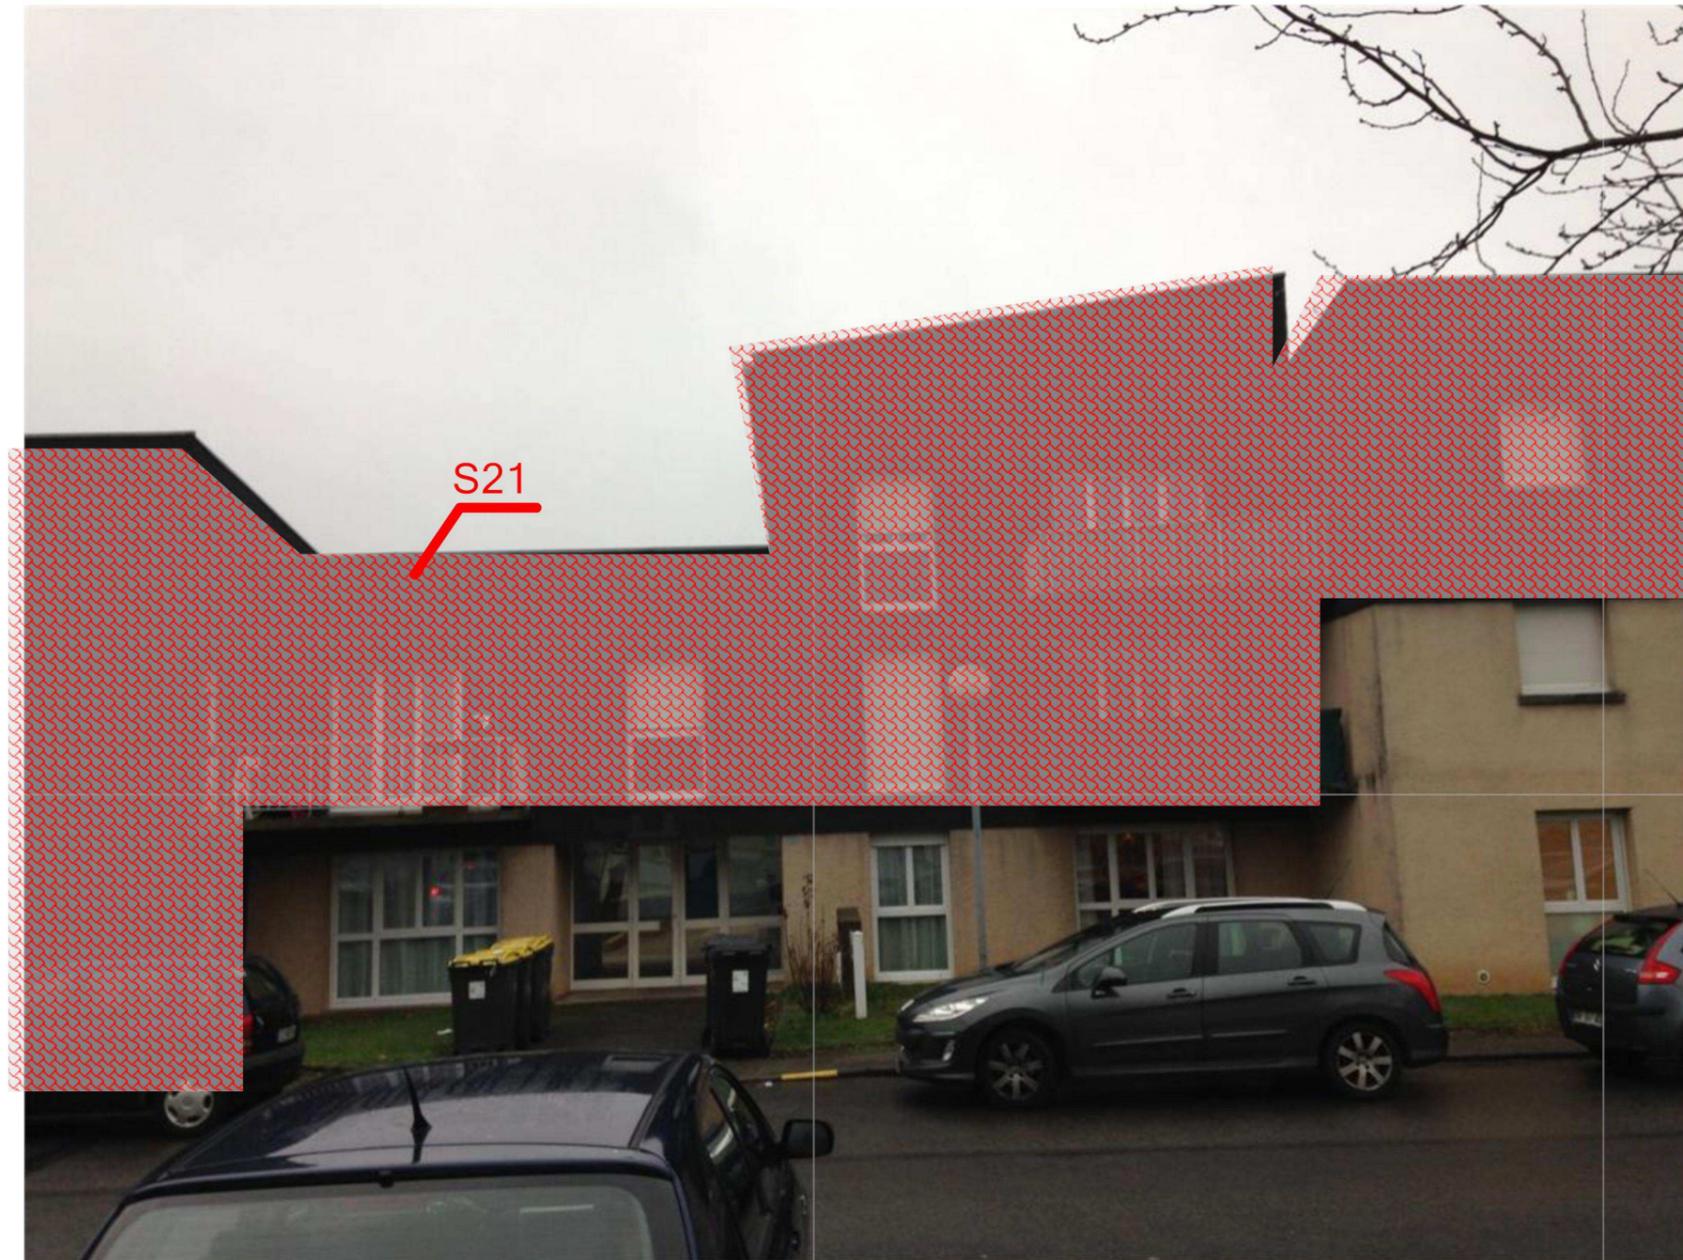
Vol 11  
(Façade avant)

S21: Ardoises en fibrociment
--	------------------------------

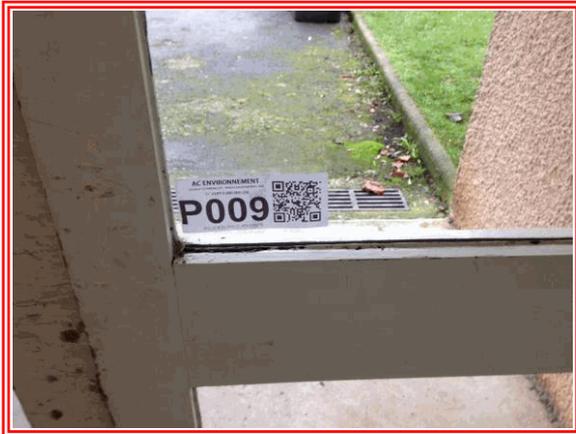
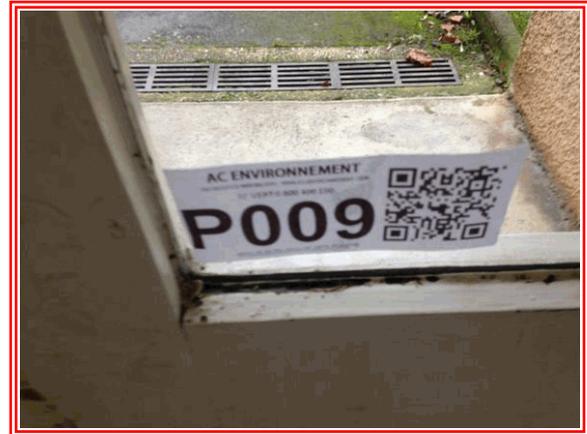
002LA001689 n°9 - 2 (P9)

Localisation	Catégorie	Composant	Partie de composant	Sur avis / réf pré.
Vol 4 (Sas 1)	Façades	Menuiseries	Mastic vitrier	P9
Vol 5 (Sas 2)	Façades	Menuiseries	Mastic vitrier	P9
Vol 9 (Gt 1)	Conduits, canalisations et équipements	Conduit fluide non identifié	Conduit en fibres-ciment	S20
Vol 11 (Façade avant)	Toiture et étanchéité	Ardoises	Ardoises en fibro ciment	S21

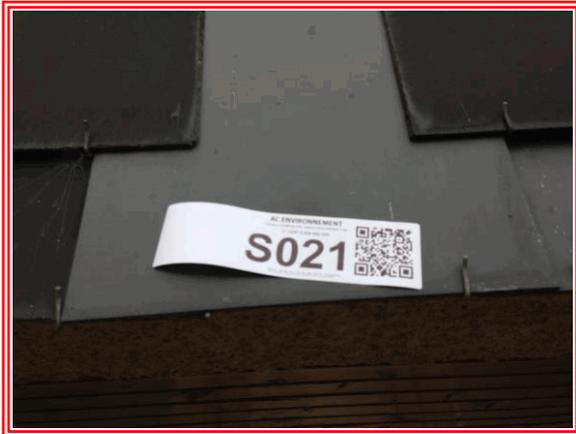
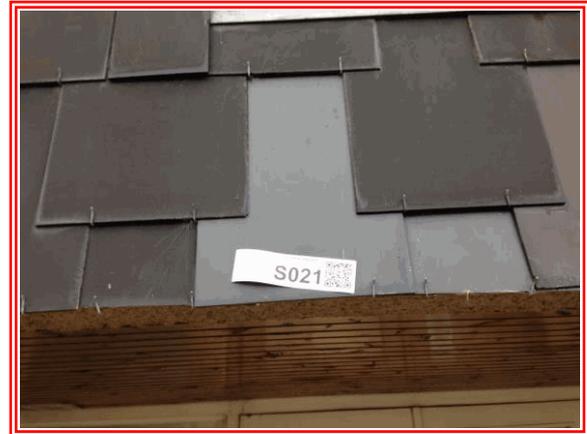
S21 - 1 (A21)

Façade avant	Vol 11 (Façade avant)	Ardoises	Ardoises en fibro ciment	S21	Réalisation d'un sondage		S21 - 1 - S21 - 2				Présence sur document Se référer au diagnostic suivant:: 002HD000914 P:22
Pignon droit	Vol 15 (Pignon droit)	Ardoises	Ardoises en fibro ciment	S21	Sondage et extension de la zone homogène du sondage S21		S21 - 1 - S21 - 2				Présence sur document Se référer au diagnostic suivant:: 002HD000914 P:22
