Rapport de mission de repérage des matériaux et produits contenant de l'amiante avant travaux

Adresse :	57 PLACE ST EXUPERY - GRAND BEAUCHENE
CP - Ville :	53940 ST BERTHEVIN
Référence client :	_00256000050000100074_
Date du repérage :	12/07/2017
Désignation :	Appartement n° 74 de type 4 situé au RDC

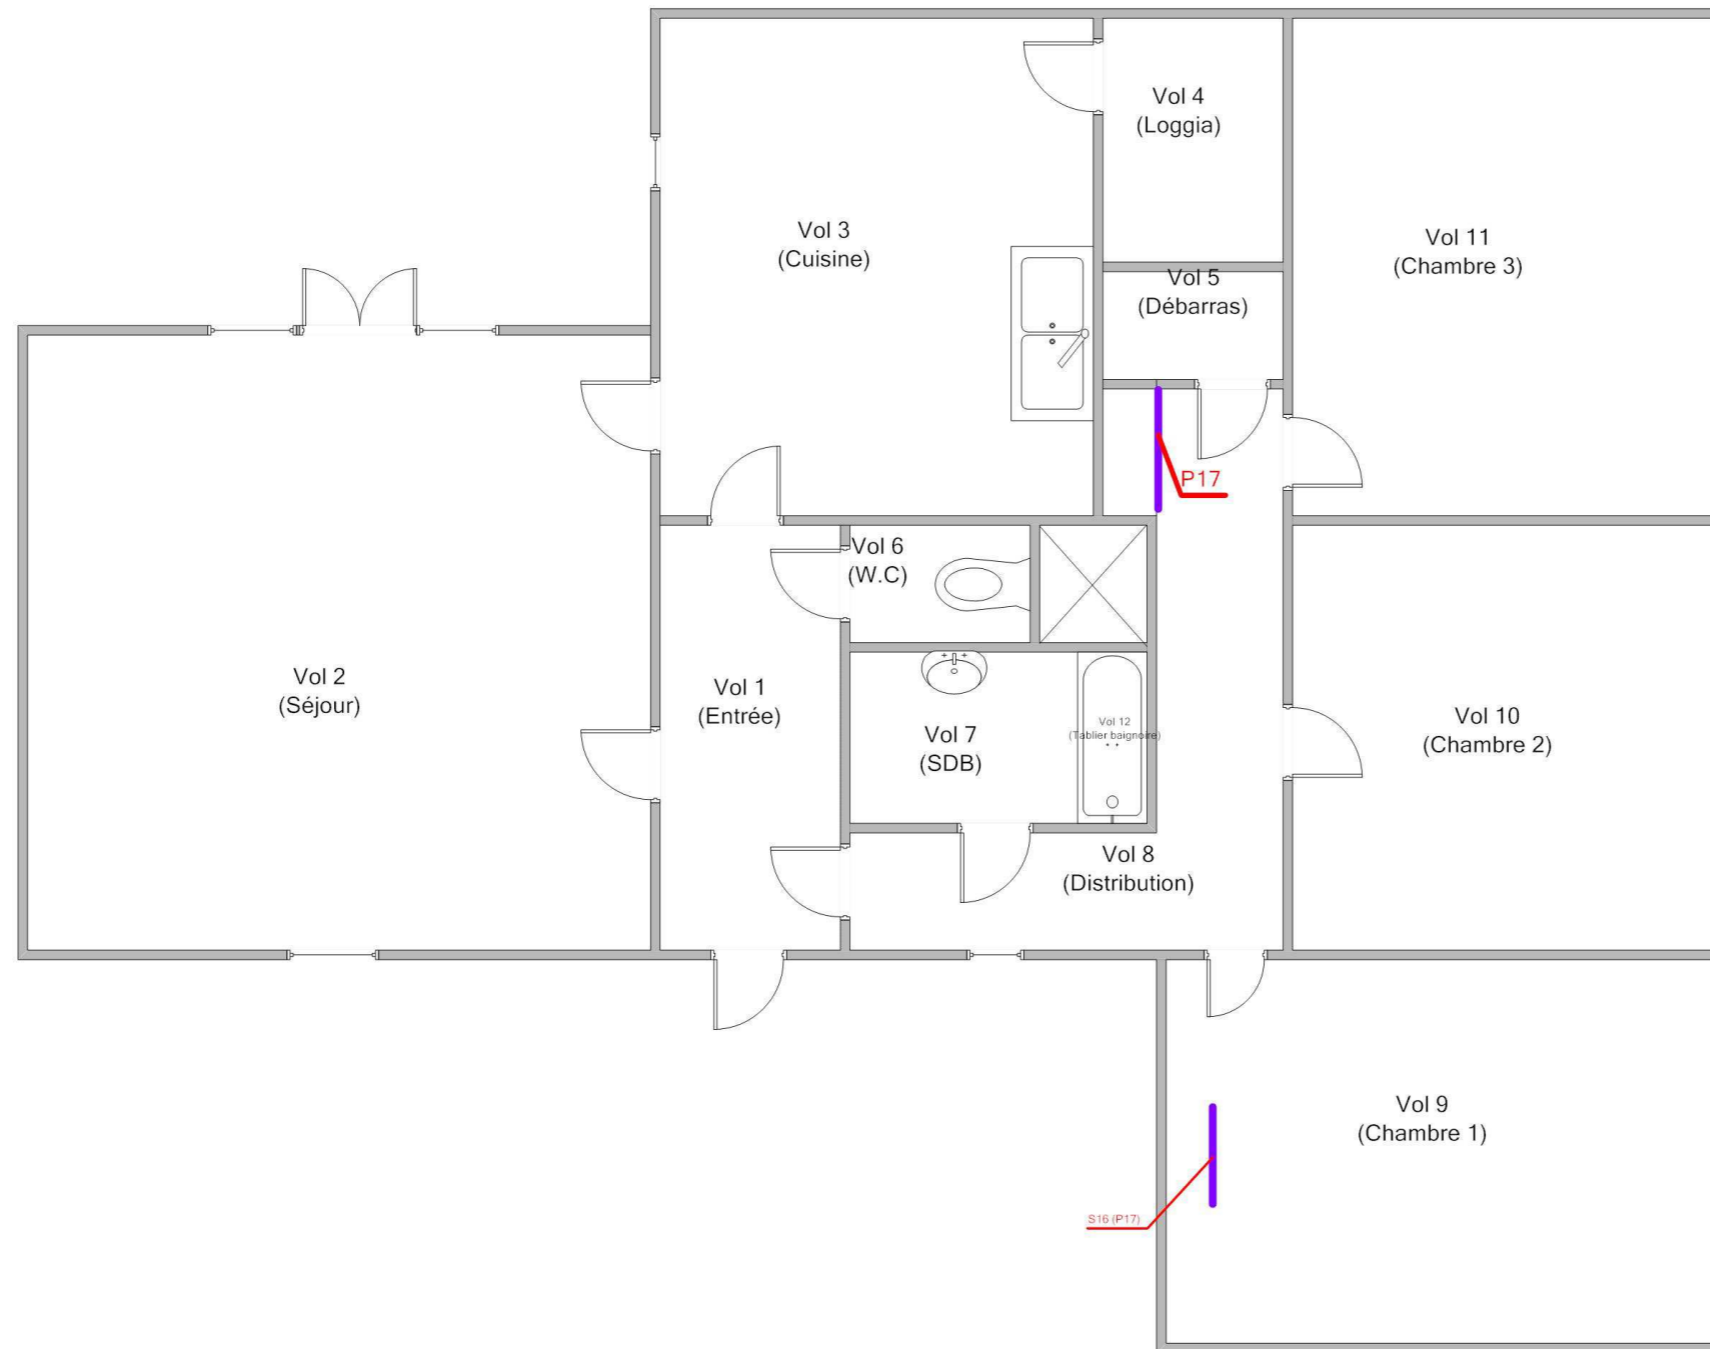
LOGEMENT 74 - MPCA TOUTES CATÉGORIES CONFONDUES

Localisation	Catégorie	Composant	Partie de composant	Sur avis / réf pré.
Vol 8 (Distribution)	Equipements divers et accessoires	Porte de placard	Tampon bitumineux derrière porte de placard (type KZ)	P17
Vol 9 (Chambre 1)	Equipements divers et accessoires	Porte de placard	Tampon bitumineux derrière porte de placard (type KZ)	P17

- L'ensemble des tampons bitumineux derrière les portes de placards est à considérer comme amiantés.
- Les tampons bitumineux de baignoires d'origines prélevés sont revenus amiantés.
- Des dalles de sols et de la colle bitumineuse noire ont été repérées dans un seul logement (au RDC) sur les 12 visités. Au regard des différentes couches de sols et dans le cas de travaux sur ceux-ci, un repérage complémentaire pourra être menés suite à la dépose des sols qui ne sont pas d'origine.

P17 : Tampon bitumineux derrière porte de placard (type V7)
