Rapport de mission de repérage des matériaux et produits contenant de l'amiante avant travaux

Adresse :	57 PLACE ST EXUPERY - GRAND BEAUCHENE
CP - Ville :	53940 ST BERTHEVIN
Référence client :	_00256000050000100075_
Date du repérage :	12/07/2017
Désignation :	Appartement n° 75 de type 4 situé au RDC

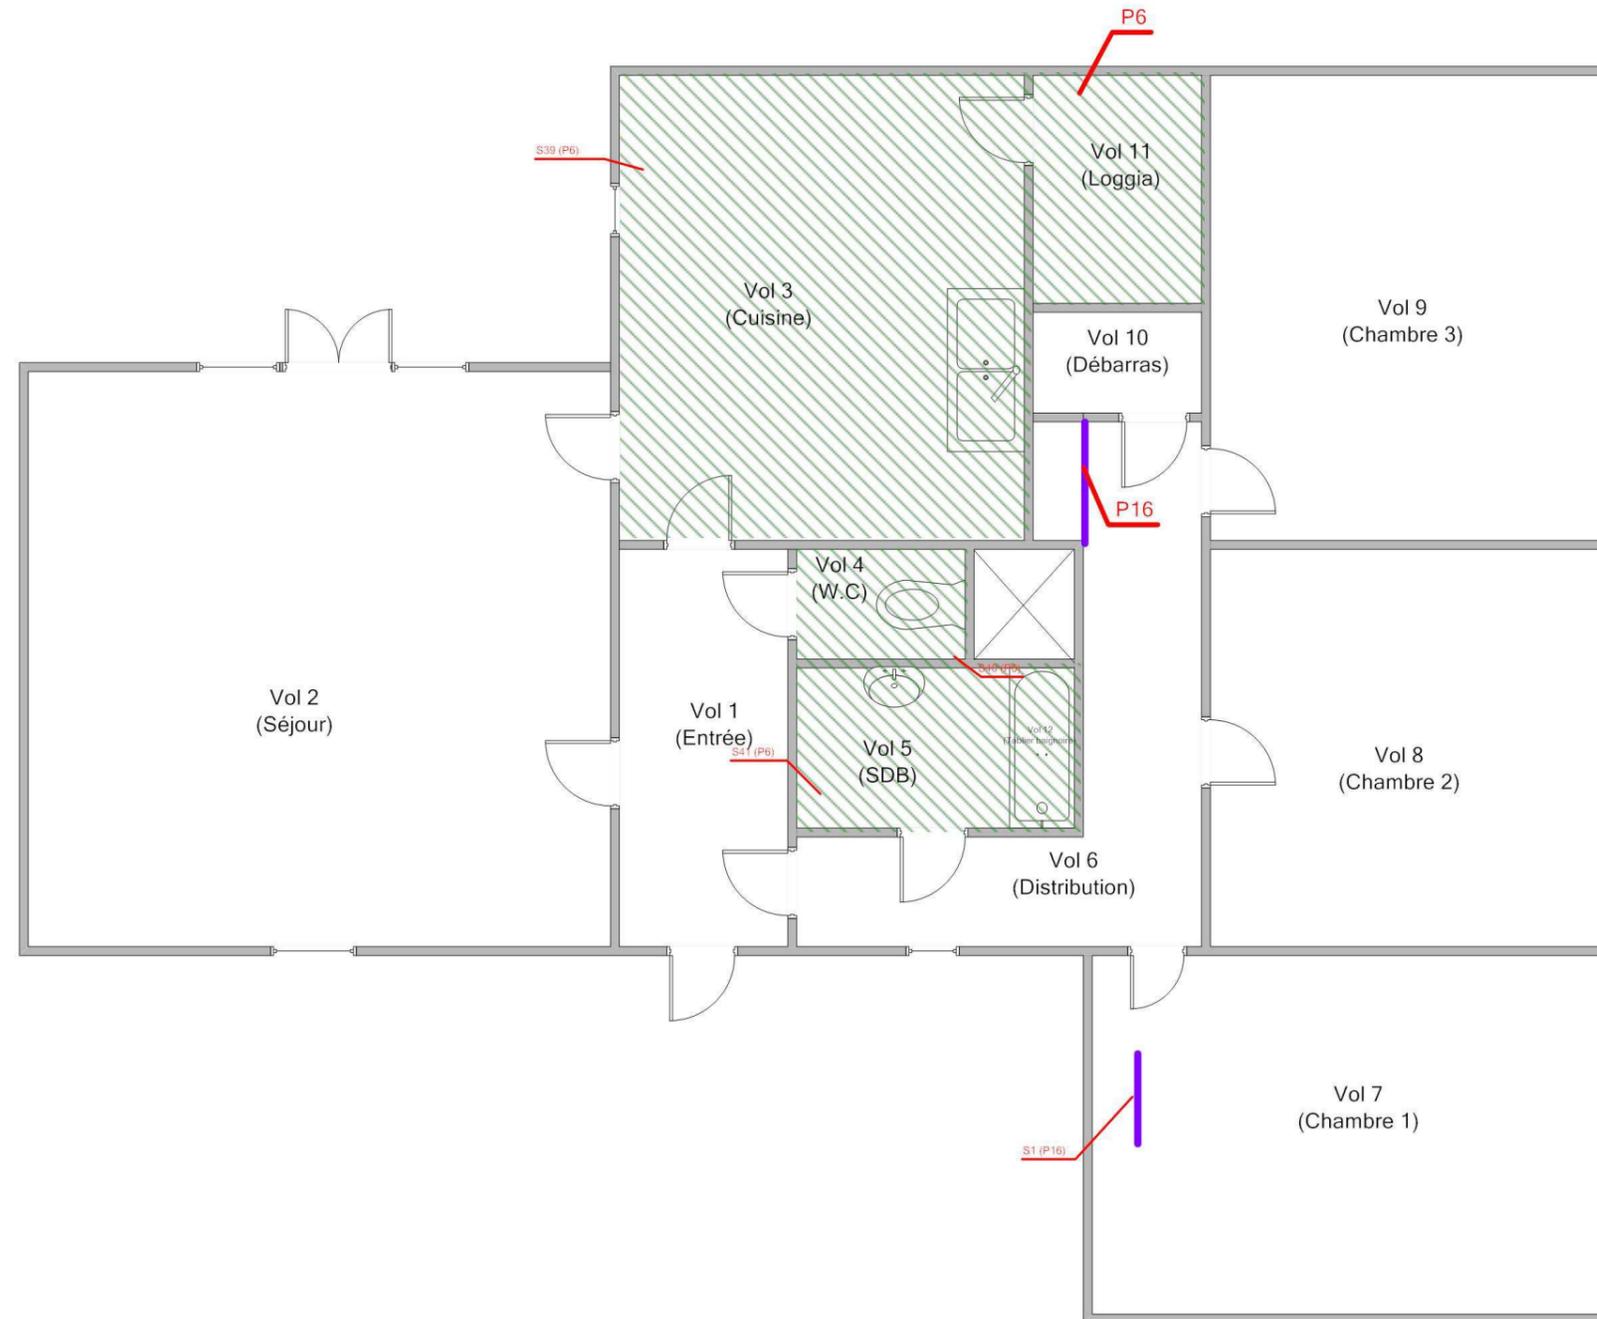
LOGEMENT 75 - MPCA TOUTES CATÉGORIES CONFONDUES

P6 : ragréage gris + ragréage blanc inséparable (pièces humides)
	P16 : Tampon bitumineux derrière porte de placard (type K7)

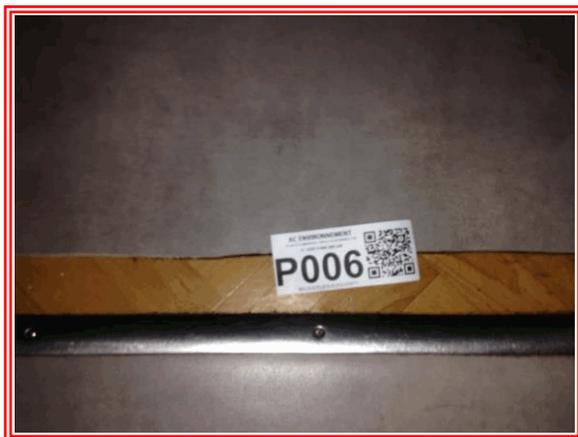
002EM001306 n°6 - 2 (P6)

Plan	Localisation	Composant	Partie composant	Descriptif de l'action menée				Laboratoire			Conclusion
				Réf action	Observation	Précision loc.	Ref photo	Ref Prél.	Descriptif	Résultat	
Logement 75	Vol 11 (Loggia)	Revêtement de sol	Ragréage pièce humide	P6	Réalisation d'un prélèvement		002EM0013 06 n°6 - 2 - 002EM0013 06 n°6 - 3	P6	Ragréage pièce humide	Positif	Présence sur analyse
Logement 75	Vol 3 (Cuisine)	Revêtement de sol	Ragréage pièce humide	S39 (P6)	Sondage et extension de la zone homogène du prélèvement P6		002EM0013 06 n°6 - 2 - 002EM0013 06 n°6 - 3	P6	Ragréage pièce humide	Positif	Présence sur analyse
Logement 75	Vol 4 (W.C)	Revêtement de sol	Ragréage pièce humide	S40 (P6)	Sondage et extension de la zone homogène du prélèvement P6		002EM0013 06 n°6 - 2 - 002EM0013 06 n°6 - 3	P6	Ragréage pièce humide	Positif	Présence sur analyse
Logement 75	Vol 5 (SDB)	Revêtement de sol	Ragréage pièce humide	S41 (P6)	Sondage et extension de la zone homogène du prélèvement P6		002EM0013 06 n°6 - 2 - 002EM0013 06 n°6 - 3	P6	Ragréage pièce humide	Positif	Présence sur analyse

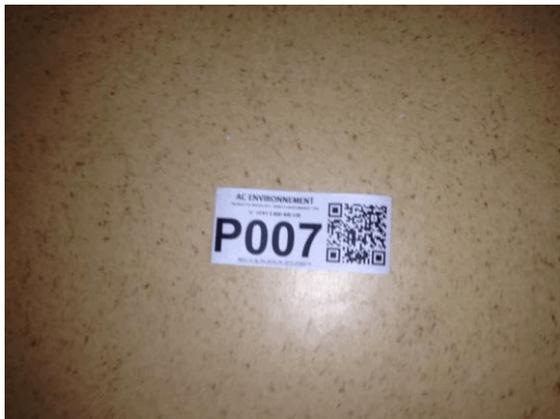
002EM001306 n°7 - 1 (P7)

Logement 75	Vol 1 (Entrée)	Revêtement de sol	Colles de revêtement de sol pièce sèche	P7	Réalisation d'un prélèvement		002EM0013 06 n°7 - 1 - 002EM0013 06 n°7 - 2	P7	Revêtement souple beige + colle polymère jaune avec poussières	Négatif	Négatif sur analyse

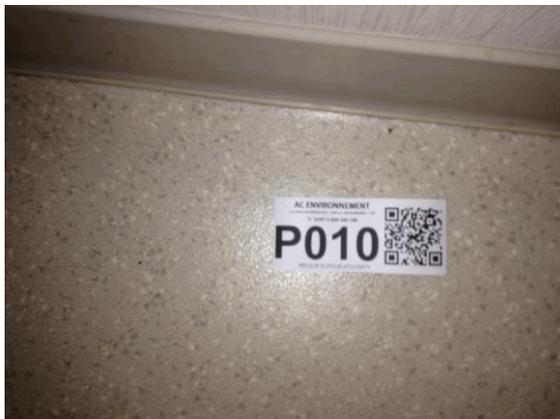
002EM001306 n°10 - 1 (P10)

Logement 75	Vol 6 (Distribution)	Revêtement de sol	Colles de revêtement de sol pièce sèche	P10	Réalisation d'un prélèvement		002EM0013 06 n°10 - 1 - - 002EM0013 06 n°10 - 2	P10	Revêtement souple gris + colle polymère jaune non séparable + ragréage rose non séparable	Négatif	Négatif sur analyse
Logement 75	Vol 9 (Chambre 3) - Vol 8 (Chambre 2) - Vol 7 (Chambre 1)	Revêtement de sol	Colles de revêtement de sol pièce sèche	S20 - S21 - S22	Sondage et extension de la zone homogène du prélèvement P10		002EM0013 06 n°10 - 1 - - 002EM0013 06 n°10 - 2	P10	Revêtement souple gris + colle polymère jaune non séparable + ragréage rose non séparable	Négatif	Négatif sur analyse
Logement 75	Vol 5 (SDB)	Revêtement de sol	Colles de revêtement de sol pièce humide	P18	Réalisation d'un prélèvement		002EM0013 06 n°18 - 1 - - 002EM0013 06 n°18 - 2	P18	Revêtement souple beige + colle polymère jaune avec poussières + ragréage rose + peinture	Négatif	Négatif sur analyse

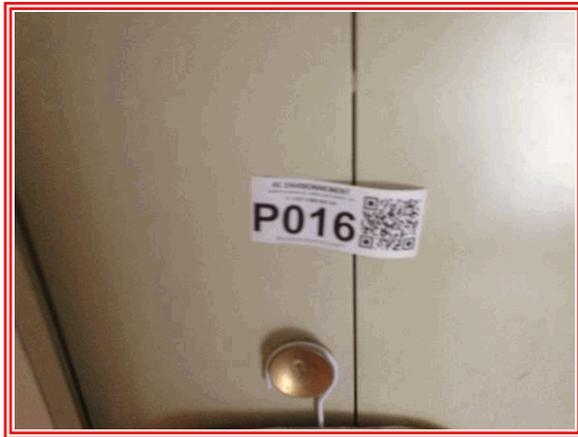
002EM001306 n°16 - 1 (P16)

Localisation	Catégorie	Composant	Partie de composant	Sur avis / réf pré.
Vol 11 (Loggia)	Revêtement de sol	Revêtement de sol	Ragréage pièce humide	P6
Vol 3 (Cuisine)	Revêtement de sol	Revêtement de sol	Ragréage pièce humide	P6
Vol 4 (W.C)	Revêtement de sol	Revêtement de sol	Ragréage pièce humide	P6
Vol 5 (SDB)	Revêtement de sol	Revêtement de sol	Ragréage pièce humide	P6
Vol 6 (Distribution)	Equipements divers et accessoires	Porte de placard	Tampon bitumineux derrière porte de placard (type KZ)	P16
Vol 7 (Chambre 1)	Equipements divers et accessoires	Porte de placard	Tampon bitumineux derrière porte de placard (type KZ)	P16

- L'ensemble des tampons bitumineux derrière les portes de placards est à considérer comme amiantés.
- Les tampons bitumineux de baignoires d'origines prélevés sont revenus amiantés.
- Des dalles de sols et de la colle bitumineuse noire ont été repérées dans un seul logement (au RDC) sur les 12 visités. Au regard des différentes couches de sols et dans le cas de travaux sur ceux-ci, un repérage complémentaire pourra être menés suite à la dépose des sols qui ne sont pas d'origine.

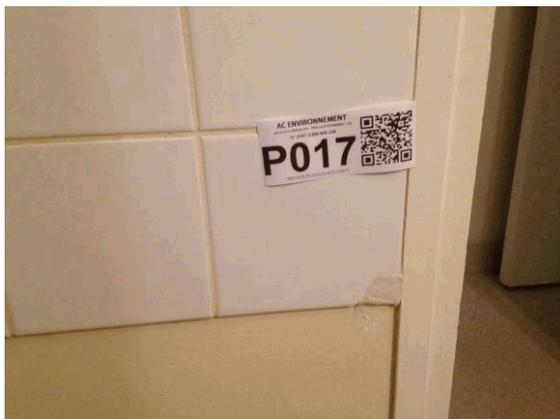
002EM001306 n°17 - 1 (P17)

Logement 75	Vol 5 (SDB)	Revêtement de mur	Colle de carrelage (faïence SDB)	P17	Réalisation d'un prélèvement		002EM0013 06 n°17 - 1 - 002EM0013 06 n°17 - 2	P17	Colle beige + peintures multiples	Négatif	Négatif sur analyse
