## Rapport de mission de repérage des matériaux et produits contenant de l'amiante avant travaux

| Adresse : | 57 PLACE ST EXUPERY - GRAND BEAUCHENE |
| Date du repérage : | 20/07/2017 |
| Désignation : | Appartement n° 79 de type 3 situé au 01 er étage |

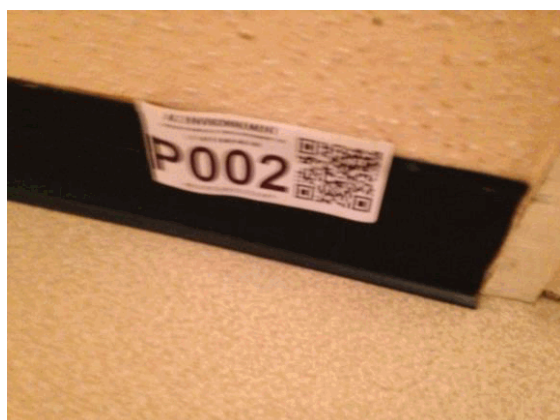
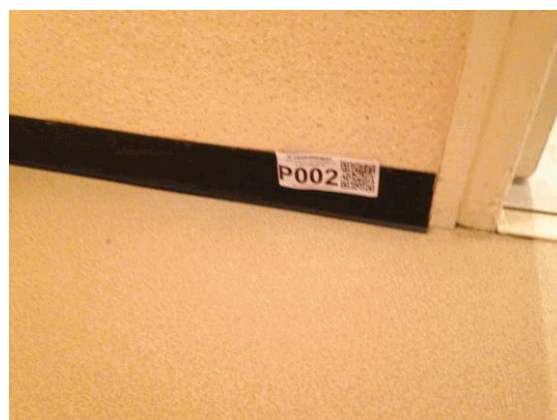
| Plan | Localisation | Composant | Partie composant | Descriptif de l'action menée | | | | Laboratoire | | | Conclusion |
|---|---|---|---|---|---|---|---|---|---|---|---|
| Logement n° 79 | Vol 10 (Dégagement) | Revêtement de mur | Colle jaune de plinthe pvc noir | P2 | Réalisation d'un prélèvement | | 002LA0025<br>31 n°2 - 2 -<br>002LA0025<br>31 n°2 - 4 | P2 | Colle jaune de plinthe pvc noir | Négatif | Négatif sur analyse |

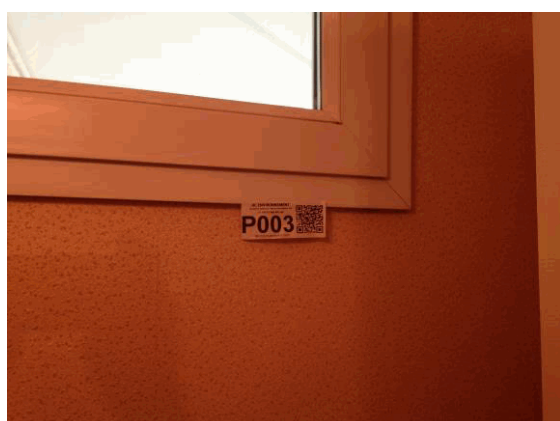
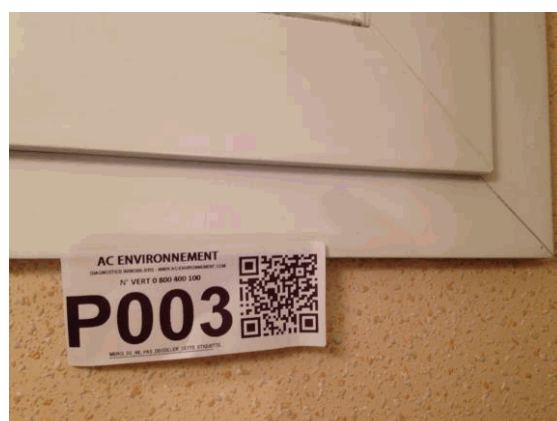
| Plan | Localisation | Composant | Partie composant | Descriptif de l'action menée | | | | Laboratoire | | | Conclusion |
|---|---|---|---|---|---|---|---|---|---|---|---|
| Logement n° 79 | Vol 10 (Dégagement) | Murs et cloisons | Enduit plâtre ( doublage pièce sèche) | P3 | Réalisation d'un prélèvement | | 002LA002531 n°3 - 2 - 002LA002531 n°3 - 4 | P3 | Enduit plâtreux blanc + carton + peinture | Négatif | Négatif sur analyse |

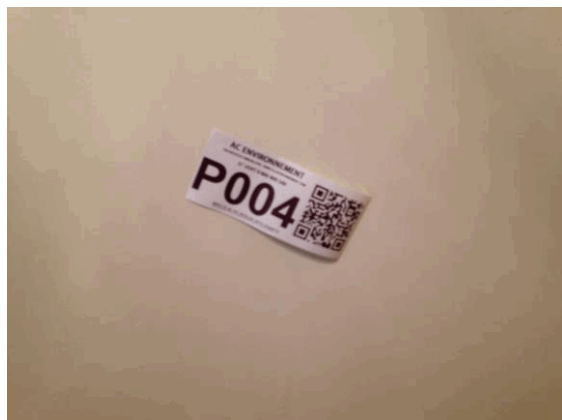
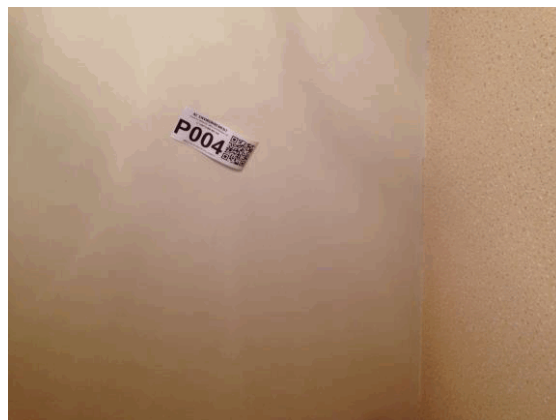
| Plan | Localisation | Composant | Partie composant | Descriptif de l'action menée | | | | Laboratoire | | | Conclusion |
|---|---|---|---|---|---|---|---|---|---|---|---|
| Logement n° 79 | Vol 7 (Déparras) | Plafonds | Enduit plâtre ( pièce sèche) | P4 | Réalisation d'un prélèvement | | 002LA0025<br>31 n°4 - 2 -<br>002LA0025<br>31 n°4 - 4 | P4 | Enduit plâtreux blanc | Négatif | Négatif sur analyse |
| Logement n° 79 | Vol 10 (Dépagement) - Vol 11 (Chambre 2) - Vol 6 (Chambre 1) - Vol 1 (Entrée) - Vol 2 (Séjour) | Plafonds | Enduit plâtre ( pièce sèche) | S11 - S12 - S13 - S14 - S15 | Sondage et extension de la zone homogène du prélèvement P4 | | 002LA0025<br>31 n°4 - 2 -<br>002LA0025<br>31 n°4 - 4 | P4 | Enduit plâtreux blanc | Négatif | Négatif sur analyse |

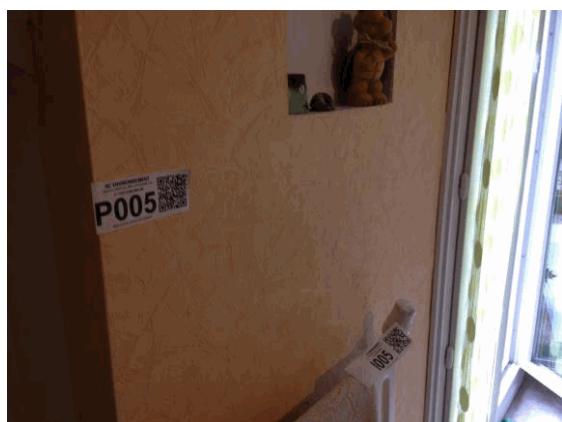
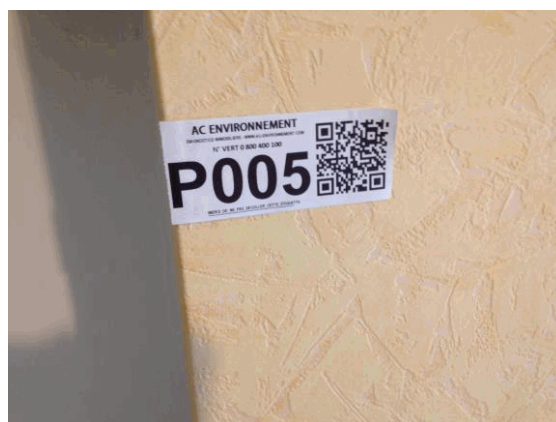
| Plan | Localisation | Composant | Partie composant | Descriptif de l'action menée | | | | Laboratoire | | | Conclusion |
|---|---|---|---|---|---|---|---|---|---|---|---|
| Logement n° 79 | Vol 4 (Cuisine) | Murs et cloisons | Enduit plâtre ( doublage pièce humide) | P5 | Réalisation d'un prélèvement | | 002LA002531 n°5 - 2 - 002LA002531 n°5 - 4 | P5 | Matériau plâtreux blanc + carton + peinture + papier + matériau plâtreux beige | Négatif | Négatif sur analyse |
| Logement n° 79 | Vol 5 (Loggia) | Murs et cloisons | Enduit plâtre ( doublage pièce humide) | S16 | Sondage et extension de la zone homogène du prélèvement P5 | | 002LA002531 n°5 - 2 - 002LA002531 n°5 - 4 | P5 | Matériau plâtreux blanc + carton + peinture + papier + matériau plâtreux beige | Négatif | Négatif sur analyse |

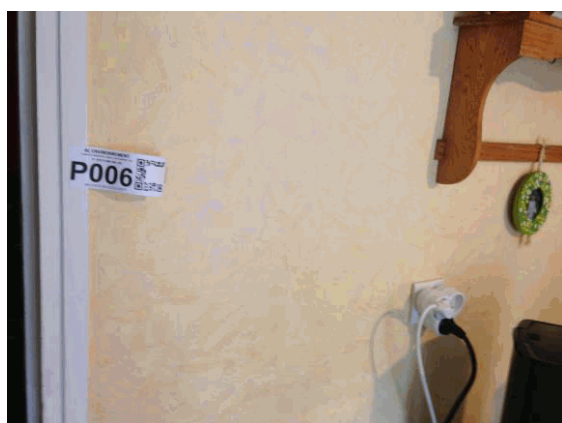
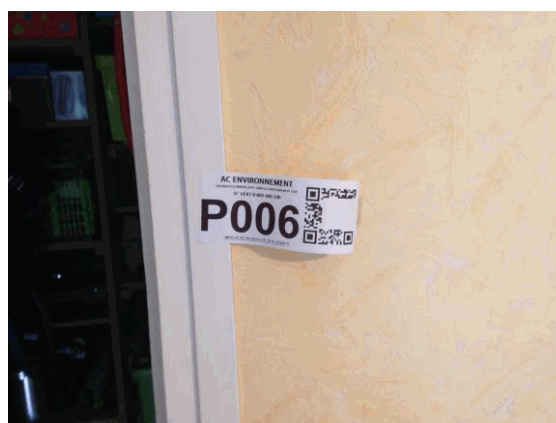
| Plan | Localisation | Composant | Partie composant | Descriptif de l'action menée | | | | Laboratoire | | | Conclusion |
|---|---|---|---|---|---|---|---|---|---|---|---|
| Logement n° 79 | Vol 5 (Loggia) | Murs et cloisons | Enduit plâtre ( mur porteur pièce humide) | P6 | Réalisation d'un prélèvement | | 002LA002531 n°6 - 2 - 002LA002531 n°6 - 4 | P6 | Enduit plâtreux blanc en vrac + peinture | Négatif | Négatif sur analyse |

| Plan | Localisation | Composant | Partie composant | Descriptif de l'action menée | | | | Laboratoire | | | Conclusion |
|---|---|---|---|---|---|---|---|---|---|---|---|
| Logement n° 79 | Vol 4 (Cuisine) - Vol 8 (W.C) | Murs et cloisons | Enduit plâtre ( mur porteur pièce humide) | S17 - S18 | Sondage et extension de la zone homogène du prélèvement P6 | | 002LA0025<br>31 n°6 - 2 -<br>002LA0025<br>31 n°6 - 4 | P6 | Enduit plâtreux blanc en vrac + peinture | Négatif | Négatif sur analyse |

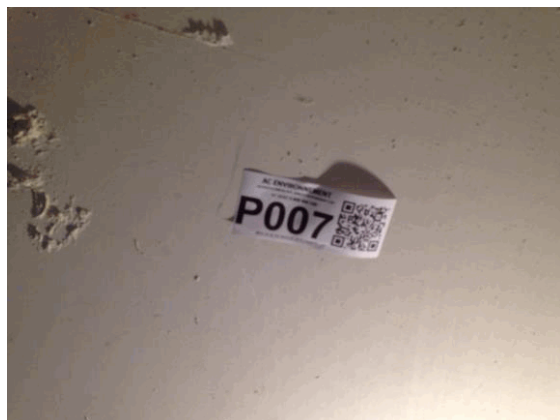
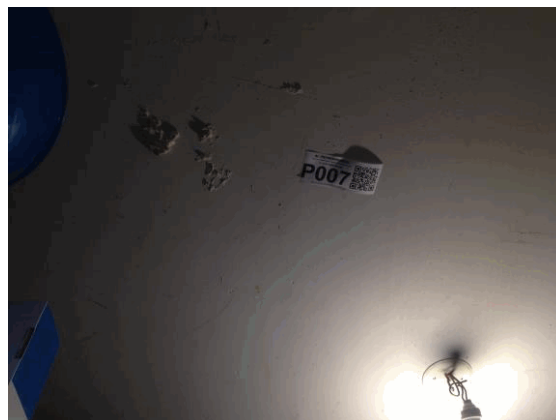
| Plan | Localisation | Composant | Partie composant | Descriptif de l'action menée | | | | Laboratoire | | | Conclusion |
|---|---|---|---|---|---|---|---|---|---|---|---|
| Logement n° 79 | Vol 5 (Loggia) | Plafonds | Enduit plâtre (pièce humide) | P7 | Réalisation d'un prélèvement | | 002LA0025<br>31 n°7 - 2 -<br>002LA0025<br>31 n°7 - 4 | P7 | Enduit plâtreux blanc en vrac | Négatif | Négatif sur analyse |
| Logement n° 79 | Vol 4 (Cuisine) - Vol 8 (W.C) - Vol 9 (SDB) | Plafonds | Enduit plâtre (pièce humide) | S19 - S20 - S21 | Sondage et extension de la zone homogène du prélèvement P7 | | 002LA0025<br>31 n°7 - 2 -<br>002LA0025<br>31 n°7 - 4 | P7 | Enduit plâtreux blanc en vrac | Négatif | Négatif sur analyse |

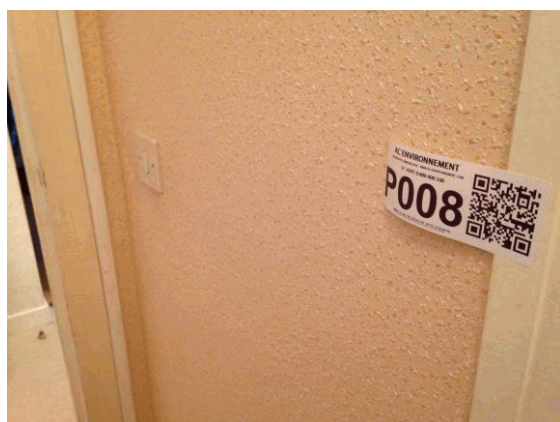
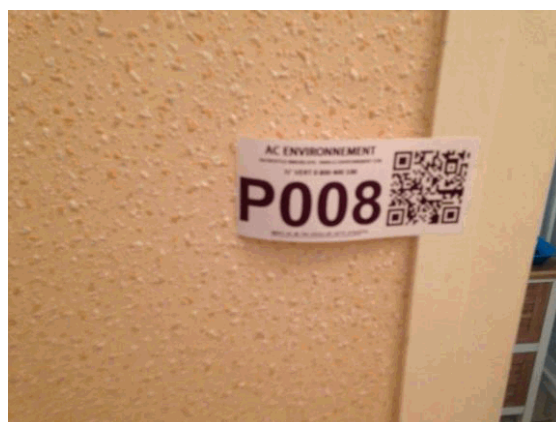
| Plan | Localisation | Composant | Partie composant | Descriptif de l'action menée | | | | Laboratoire | | | Conclusion |
|---|---|---|---|---|---|---|---|---|---|---|---|
| Logement n° 79 | Vol 1 (Entrée) | Murs et cloisons | Enduit plâtre sur brique ( pièce sèche) | P8 | Réalisation d'un prélèvement | | 002LA0025<br>31 n°8 - 2 -<br>002LA0025<br>31 n°8 - 4 | P8 | Enduit plâtreux blanc + peinture | Négatif | Négatif sur analyse |

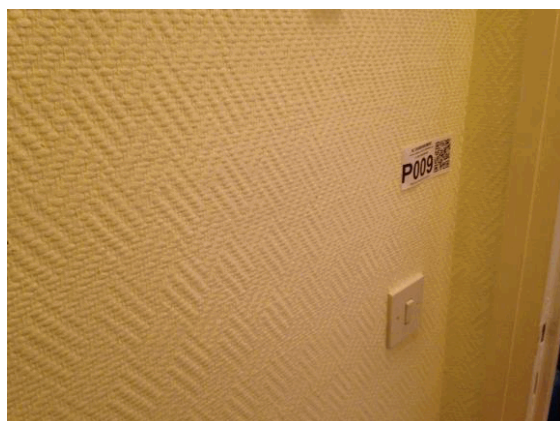
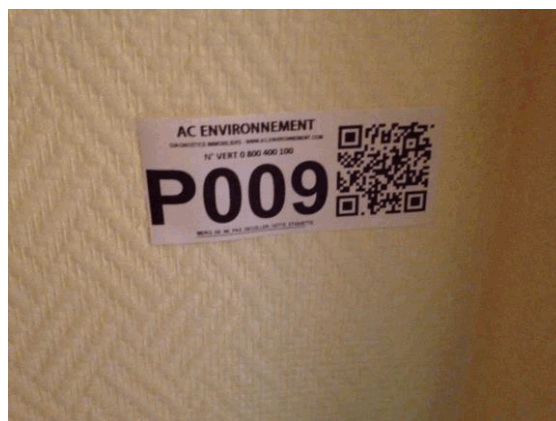
| Plan | Localisation | Composant | Partie composant | Descriptif de l'action menée | | | | Laboratoire | | | Conclusion |
|---|---|---|---|---|---|---|---|---|---|---|---|
| Logement n° 79 | Vol 8 (W.C) | Murs et cloisons | Enduit plâtre sur brique ( pièce humide) | P9 | Réalisation d'un prélèvement | | 002LA0025<br>31 n°9 - 2 -<br>002LA0025<br>31 n°9 - 4 | P9 | Enduit plâtreux blanc + papier + peinture + toile fibreuse blanche + papier peint | Négatif | Négatif sur analyse |
| Logement n° 79 | Vol 8 (W.C) - Vol 9 (SDB) - Vol 4 (Cuisine) - Vol 5 (Loggia) | Murs et cloisons | Enduit plâtre sur brique ( pièce humide) | P9 - S22 - S23 - S24 | Sondage et extension de la zone homogène du prélèvement P9 | | 002LA0025<br>31 n°9 - 2 -<br>002LA0025<br>31 n°9 - 4 | P9 | Enduit plâtreux blanc + papier + peinture + toile fibreuse blanche + papier peint | Négatif | Négatif sur analyse |

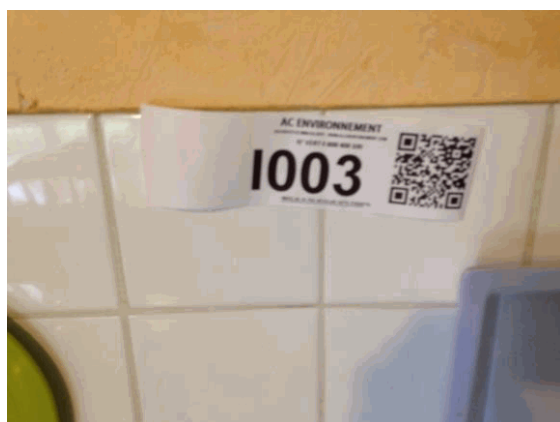
| Localisation | Matériau | Justification |
|---|---|---|
| Vol 9 (SDB) | Colle de carrelage (faïence) | Refus de prélèvement par la locataire |

| Plan | Localisation | Composant | Partie composant | Descriptif de l'action menée | | | | Laboratoire | | | Conclusion |
|---|---|---|---|---|---|---|---|---|---|---|---|
| Logement n° 79 | Vol 9 (SDB) | Revêtement de mur | Colle de carrelage (faïence) | I3 | | | I3 - 2 | | | | Refus de prélèvement par la locataire |

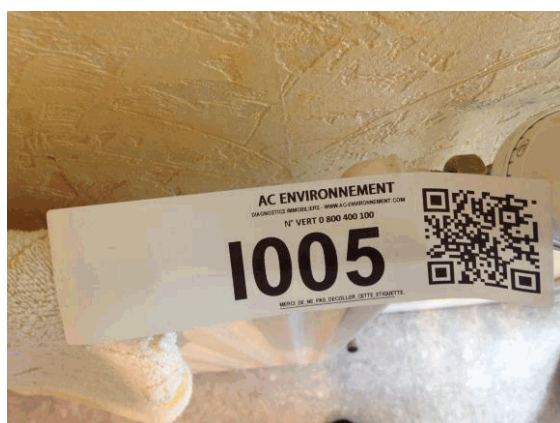
| Plan | Localisation | Composant | Partie composant | Descriptif de l'action menée | | | | Laboratoire | | | Conclusion |
|---|---|---|---|---|---|---|---|---|---|---|---|
| Logement n° 79 | Vol 2 (Séjour) | Radiateurs | | I5 | | | I5 - 2 | | | | Aucun prélèvement à effectuer à la demande du client |
| Logement n° 79 | Vol 4 (Cuisine) | Radiateurs | | I5 | | | I5 - 2 | | | | Aucun prélèvement à effectuer à la demande du client |
| Logement n° 79 | Vol 1 (Entrée) | Radiateurs | | I5 | | | I5 - 2 | | | | Aucun prélèvement à effectuer à la demande du client |
| Logement n° 79 | Vol 11 (Chambre 2) | Radiateurs | | I5 | | | I5 - 2 | | | | Aucun prélèvement à effectuer à la demande du client |
| Logement n° 79 | Vol 6 (Chambre 1) | Radiateurs | | I5 | | | I5 - 2 | | | | Aucun prélèvement à effectuer à la demande du client |

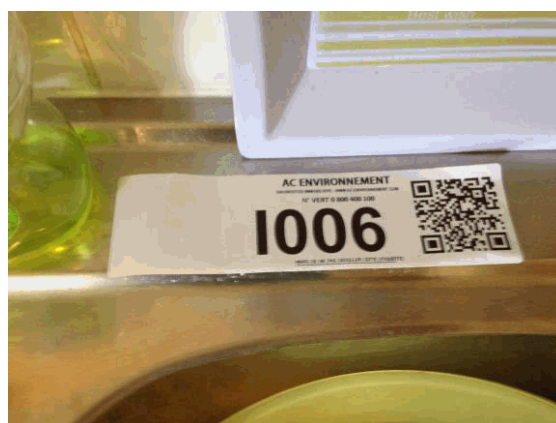
| Plan | Localisation | Composant | Partie composant | Descriptif de l'action menée | | | | Laboratoire | | | Conclusion |
|---|---|---|---|---|---|---|---|---|---|---|---|
| Logement n° 79 | Vol 4 (Cuisine) | Evier | Mastic étanchéité | I6 | | | I6 - 2 | | | | Aucun prélèvement à effectuer à la demande du client |
| Logement n° 79 | Vol 9 (SDB) | Evier | Mastic étanchéité | I6 | | | I6 - 2 | | | | Aucun prélèvement à effectuer à la demande du client |
