## Rapport de mission de repérage des matériaux et produits contenant de l'amiante avant travaux

| Adresse : | 57 PLACE ST EXUPERY - GRAND BEAUCHENE |
| Date du repérage : | 21/07/2017 |
| Désignation : | Appartement n° 82 de type 4 situé au 01 er étage |

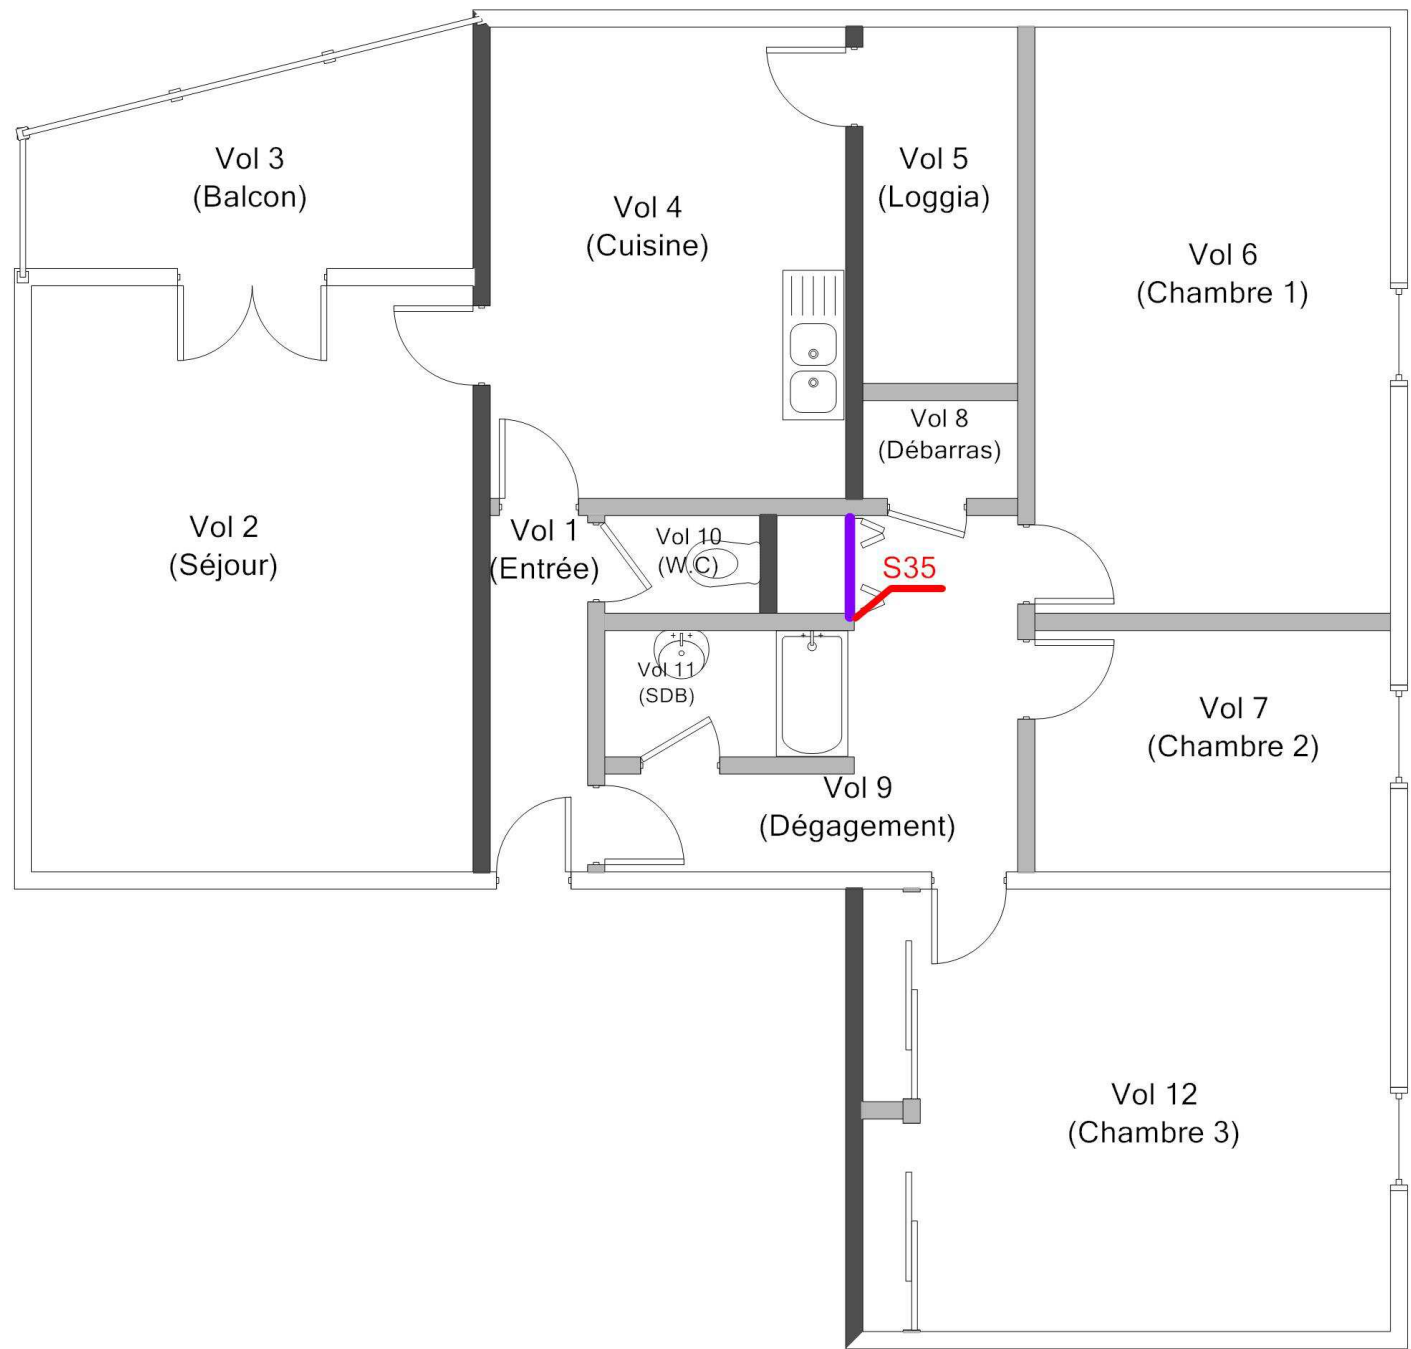
S35: Tampon  
bitumineux derrière  
porte de placard (type  
V7)

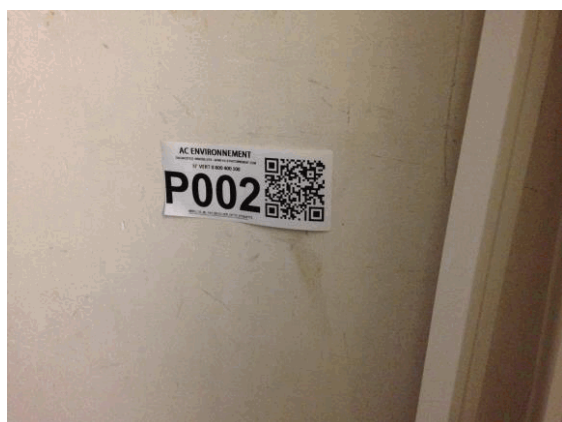
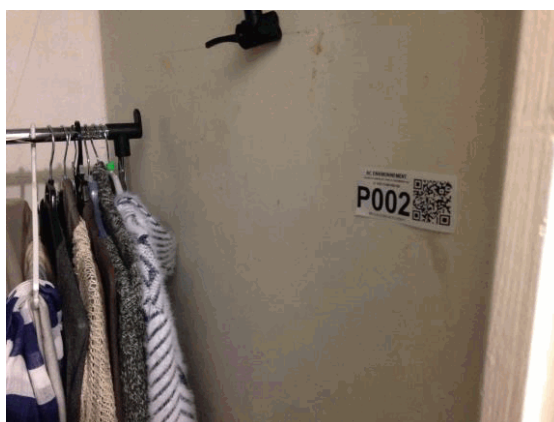
002LA002532 n°2 - 2 (P2)

| Plan | Localisation | Composant | Partie composant | Descriptif de l'action menée | | | | Laboratoire | | | Conclusion |
|---|---|---|---|---|---|---|---|---|---|---|---|
| Logement n°82 | Vol 8 (Débaras) | Murs et cloisons | Enduit plâtre sur brique ( pièce sèche) | P2 | Réalisation d'un prélèvement | | 002LA002532 n°2 - 2 - 002LA002532 n°2 - 4 | P2 | Enduit plâtreux blanc + peinture | Négatif | Négatif sur analyse |

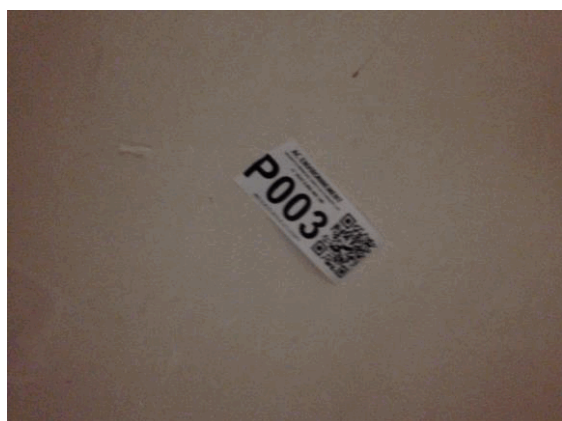
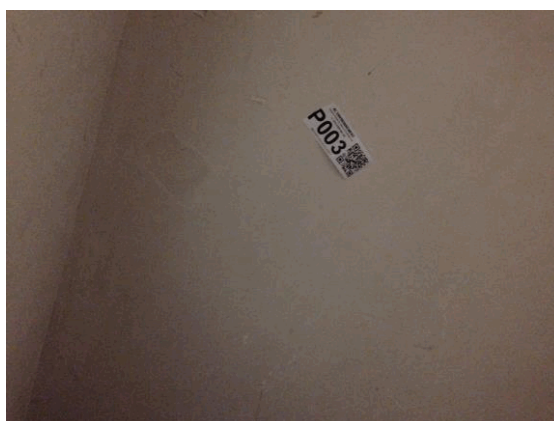
002LA002532 n°3 - 2 (P3)

| Plan | Localisation | Composant | Partie composant | Descriptif de l'action menée | | | | Laboratoire | | | Conclusion |
|---|---|---|---|---|---|---|---|---|---|---|---|
| Logement n°82 | Vol 8 (Débaras) | Plafonds | Enduit plâtre ( pièce sèche) | P3 | Réalisation d'un prélèvement | | 002LA0025<br>32 n°3 - 2 -<br>002LA0025<br>32 n°3 - 4 | P3 | Enduit plâtreux blanc + peinture | Négatif | Négatif sur analyse |

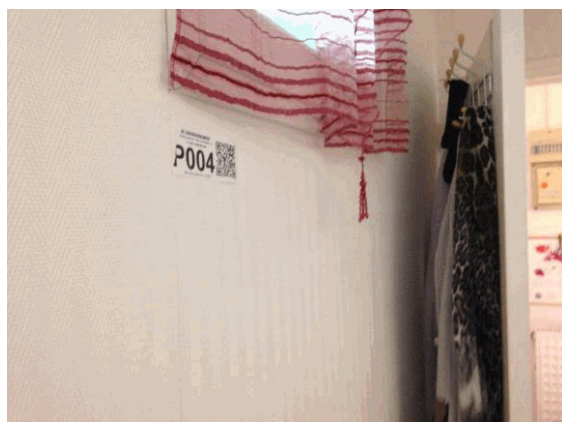
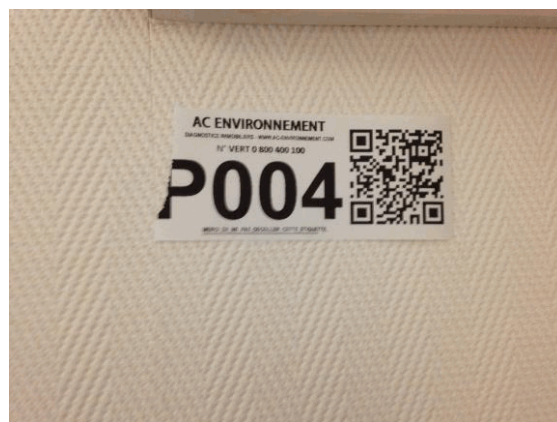
002LA002532 n°4 - 4 (P4)

| Plan | Localisation | Composant | Partie composant | Descriptif de l'action menée | | | | Laboratoire | | | Conclusion |
|---|---|---|---|---|---|---|---|---|---|---|---|
| Logement n°82 | Vol 9 (Dégagement) | Murs et cloisons | Enduit plâtre ( doublage pièce sèche) | P4 | Réalisation d'un prélèvement | | 002LA0025<br>32 n°4 - 2 -<br>002LA0025<br>32 n°4 - 4 | P4 | Enduit plâtreux blanc + peintures multiples + papier | Négatif | Négatif sur analyse |

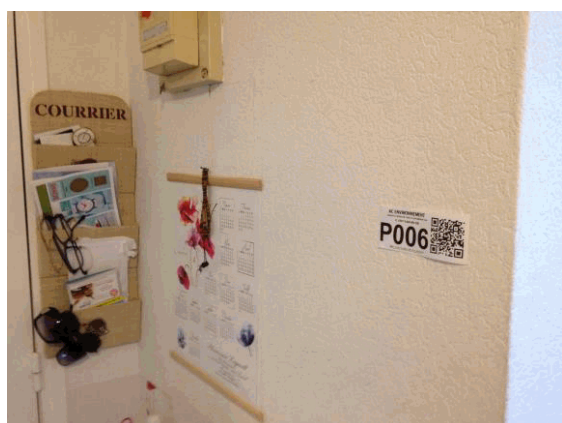
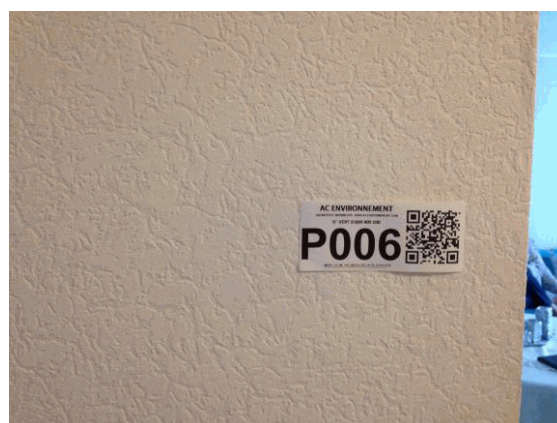
002LA002532 n°6 - 4 (P6)

| Plan | Localisation | Composant | Partie composant | Descriptif de l'action menée | | | | Laboratoire | | | Conclusion |
|---|---|---|---|---|---|---|---|---|---|---|---|
| Logement n°82 | Vol 1 (Entrée) | Murs et cloisons | Enduit plâtre ( porteur pièce sèche) | P6 | Réalisation d'un prélèvement | | 002LA0025<br>32 n°6 - 2 -<br>002LA0025<br>32 n°6 - 4 | P6 | Enduit plâtreux blanc + peinture | Négatif | Négatif sur analyse |

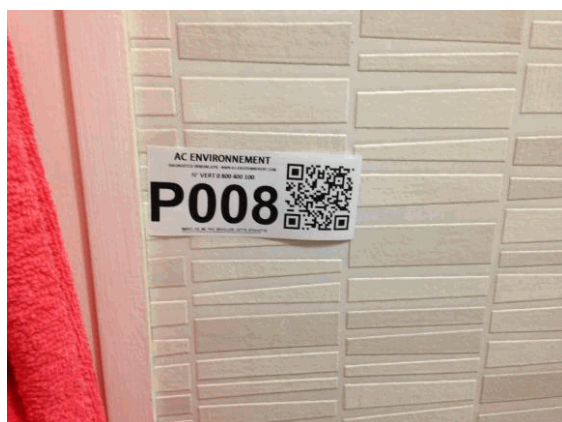
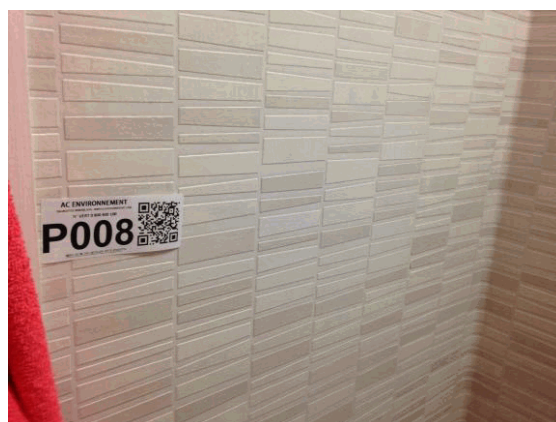
002LA002532 n°8 - 2 (P8)

| Plan | Localisation | Composant | Partie composant | Descriptif de l'action menée | | | | Laboratoire | | | Conclusion |
|---|---|---|---|---|---|---|---|---|---|---|---|
| Logement n°82 | Vol 11 (SDB) | Murs et cloisons | Enduit plâtre sur pièce humide | P8 | Réalisation d'un prélèvement | | 002LA0025<br>32 n°8 - 2 -<br>002LA0025<br>32 n°8 - 4 | P8 | Enduit plâtreux blanc + peintures multiples | Négatif | Négatif sur analyse |

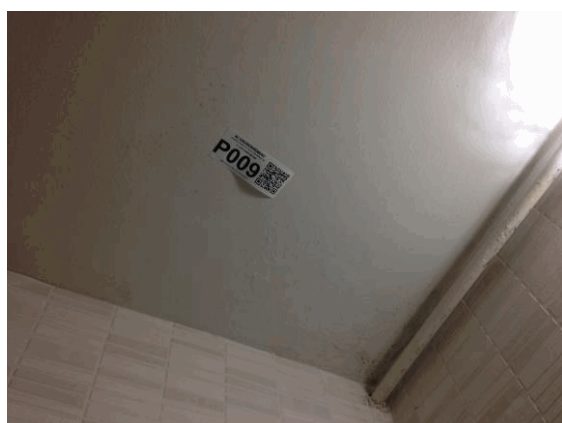
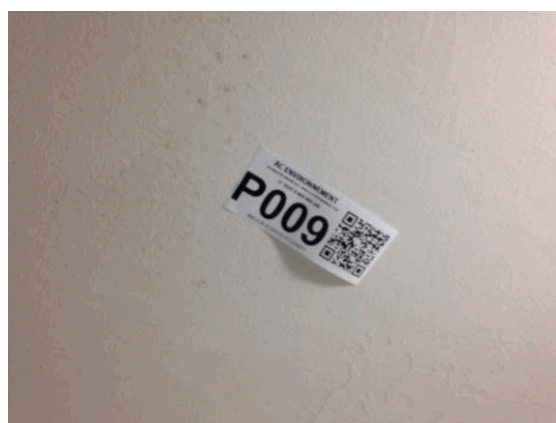
002LA002532 n°9 - 4 (P9)

| Plan | Localisation | Composant | Partie composant | Descriptif de l'action menée | | | | Laboratoire | | | Conclusion |
|---|---|---|---|---|---|---|---|---|---|---|---|
| Logement n°82 | Vol 11 (SDB) | Plafonds | Enduit plâtre ( pièce humide) | P9 | Réalisation d'un prélèvement | | 002LA0025<br>32 n°9 - 2 -<br>002LA0025<br>32 n°9 - 4 | P9 | Enduit plâtreux blanc + peintures multiples | Négatif | Négatif sur analyse |

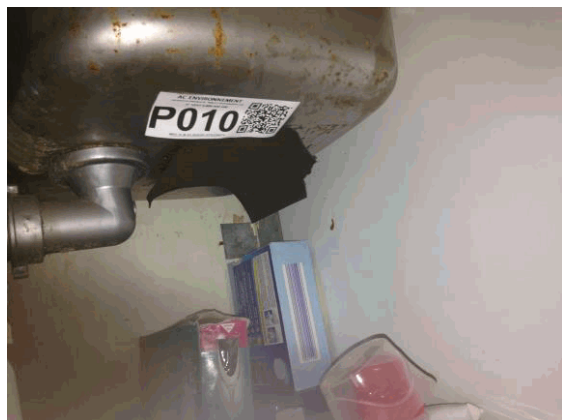
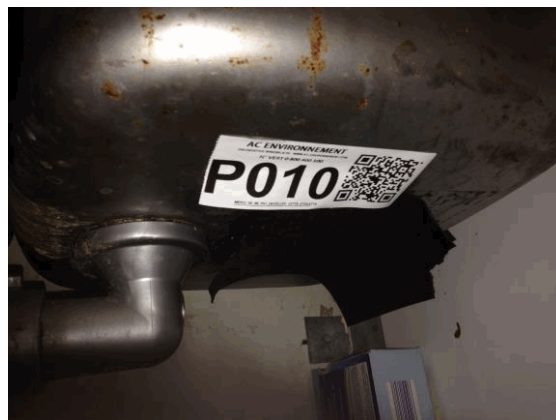
002LA002532 n°10 - 4 (P10)

| Plan | Localisation | Composant | Partie composant | Descriptif de l'action menée | | | | Laboratoire | | | Conclusion |
|---|---|---|---|---|---|---|---|---|---|---|---|
| Logement n°82 | Vol 4 (Cuisine) | Evier | Tampon bitumineux | P10 | Réalisation d'un prélèvement | | 002LA0025<br>32 n°10 - 2<br>-<br>002LA0025<br>32 n°10 - 4 | P10 | Tampon bitumineux noir | Négatif | Négatif sur analyse |

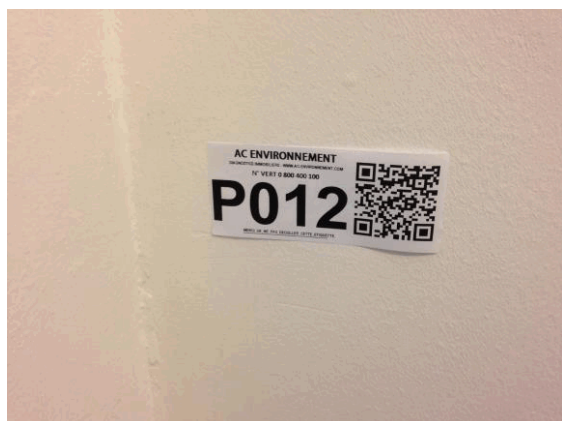
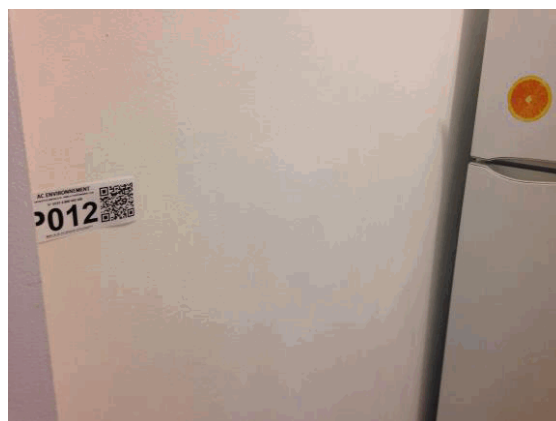
002LA002532 n°12 - 2 (P12)

| Plan | Localisation | Composant | Partie composant | Descriptif de l'action menée | | | | Laboratoire | | | Conclusion |
|---|---|---|---|---|---|---|---|---|---|---|---|
| Logement n°82 | Vol 5 (Loggia) | Murs et cloisons | Enduit plâtre ( doublage pièce humide) | P12 | Réalisation d'un prélèvement | | 002LA0025<br>32 n°12 - 2 -<br>-<br>002LA0025<br>32 n°12 - 4 | P12 | Enduit plâtreux blanc en vrac avec couche en papier + peinture | Négatif | Négatif sur analyse |

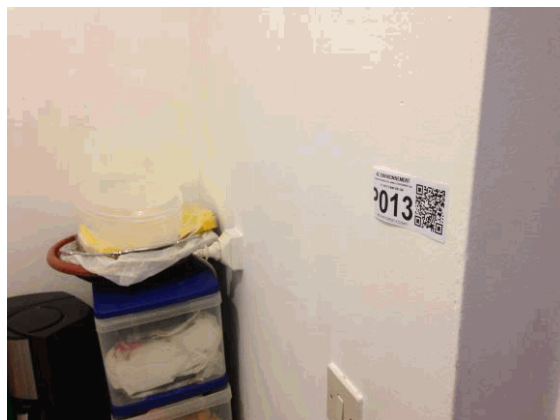
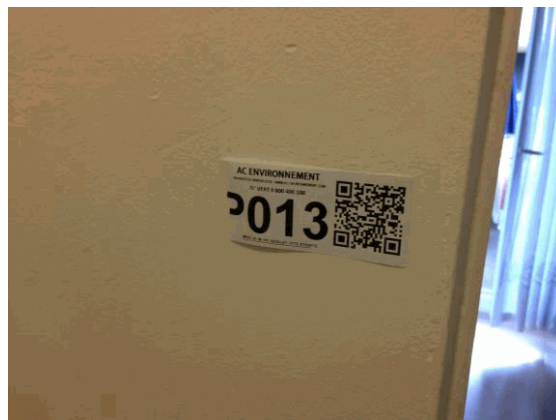
002LA002532 n°13 - 4 (P13)

| Plan | Localisation | Composant | Partie composant | Descriptif de l'action menée | | | | Laboratoire | | | Conclusion |
|---|---|---|---|---|---|---|---|---|---|---|---|
| Logement n°82 | Vol 5 (Loggia) | Murs et cloisons | Enduit plâtre ( mur porteur pièce humide) | P13 | Réalisation d'un prélèvement | | 002LA0025<br>32 n°13 - 2<br>-<br>002LA0025<br>32 n°13 - 4 | P13 | Enduit plâtreux blanc en vrac + peinture | Négatif | Négatif sur analyse |

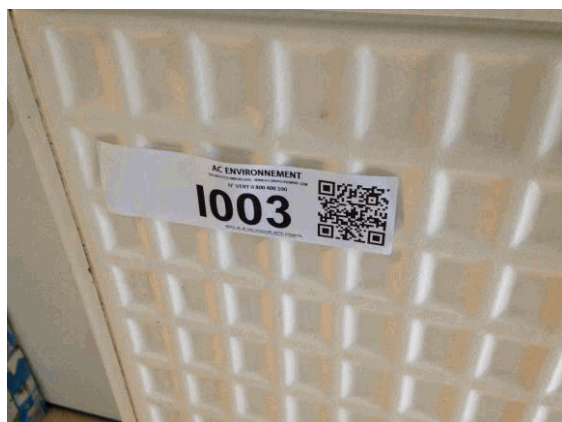
| Plan | Localisation | Composant | Partie composant | Descriptif de l'action menée | | | | Laboratoire | | | Conclusion |
|---|---|---|---|---|---|---|---|---|---|---|---|
| Logement n°82 | Vol 4 (Cuisine) | Radiateurs | | I3 | | | I3 - 2 | | | | Aucun prélèvement effectuer à la demande du client |

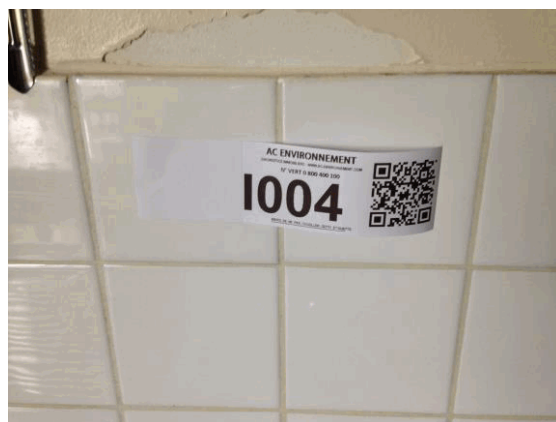
| Plan | Localisation | Composant | Partie composant | Descriptif de l'action menée | | | | Laboratoire | | | Conclusion |
|---|---|---|---|---|---|---|---|---|---|---|---|
| Logement n°82 | Vol 4 (Cuisine) | Evier | Mastic étanchéité | I4 | | | I4 - 2 | | | | Aucun prélèvement effectué à la demande du client |
