## Rapport de mission de repérage des matériaux et produits contenant de l'amiante avant travaux

| Adresse : | 57 PLACE ST EXUPERY - GRAND BEAUCHENE |
| CP - Ville : | 53940 ST BERTHEVIN |
| Désignation : | Appartement n° 83 de type 3 situé au 01 er étage |

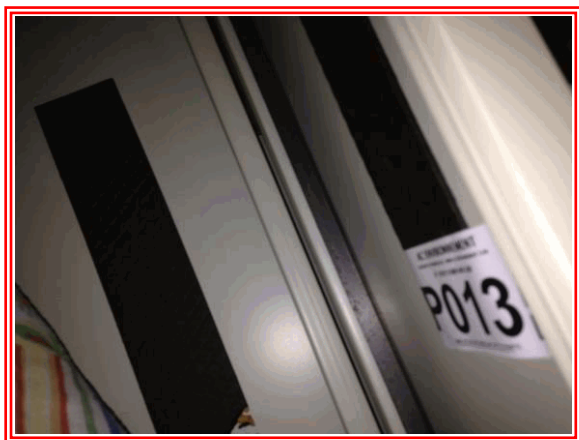
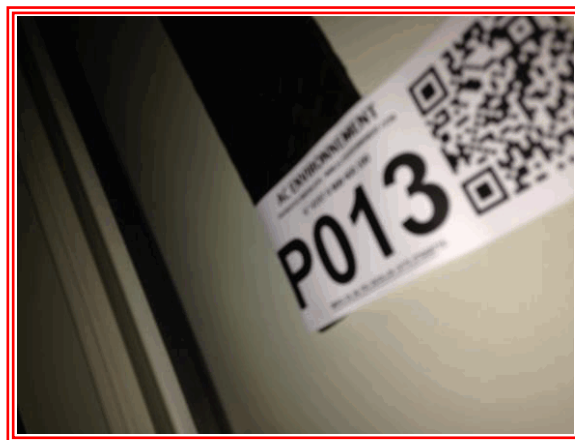
002LA002530 n°13 - 4 (P13)

| Localisation | Catégorie | Composant | Partie de composant | Sur avis / réf pré. |
|---|---|---|---|---|
| Vol 9 (Dégagement) | Equipements divers et accessoires | Porte de placard | Tampon bitumineux derrière porte de placard (type KZ) | P13 |

- L'ensemble des tampons bitumineux derrière les portes de placards est à considérer comme amiantés.
- Les tampons bitumineux de baignoires d'origines prélevés sont revenus amiantés.
- Des dalles de sols et de la colle bitumineuse noire ont été repérées dans un seul logement (au RDC) sur les 12 visités. Au regard des différentes couches de sols et dans le cas de travaux sur ceux-ci, un repérage complémentaire pourra être menés suite à la dépose des sols qui ne sont pas d'origine.

| Plan | Localisation | Composant | Partie composant | Descriptif de l'action menée | | | | Laboratoire | | | Conclusion |
|---|---|---|---|---|---|---|---|---|---|---|---|
| logement n°83 | Vol 9 (Dégagement) | Porte de placard | Tampon bitumineux derrière porte de placard (type KZ) | P13 | Réalisation d'un prélèvement | | 002LA0025<br>30 n°13 - 2<br>-<br>002LA0025<br>30 n°13 - 4 | P13 | Tampon bitumineux noir | Positif | Présence sur analyse |

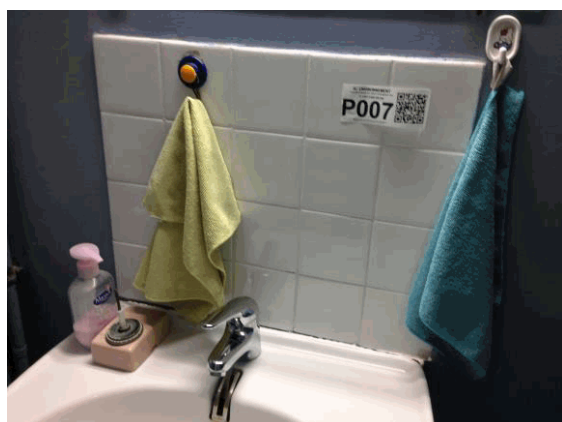
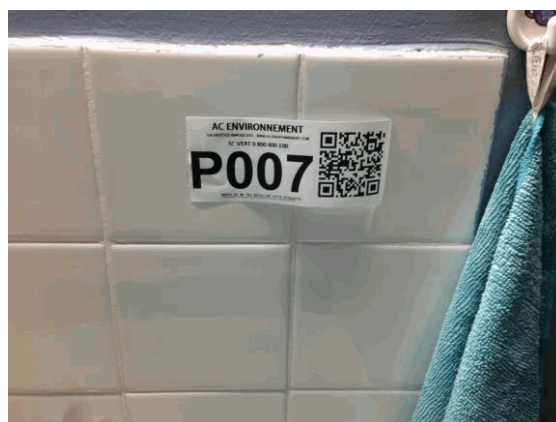
002LA002530 n°7 - 4 (P7)

| Plan | Localisation | Composant | Partie composant | Descriptif de l'action menée | | | | Laboratoire | | | Conclusion |
|---|---|---|---|---|---|---|---|---|---|---|---|
| logement n°83 | Vol 11 (SDB) | Revêtement de mur | Colle de carrelage (faïence sdb) | P7 | Réalisation d'un prélèvement | | 002LA0025<br>30 n°7 - 2 -<br>002LA0025<br>30 n°7 - 4 | P7 | Colle beige + couche plâtrée blanche + peintures multiples + matériau souple blanc | Négatif | Négatif sur analyse |

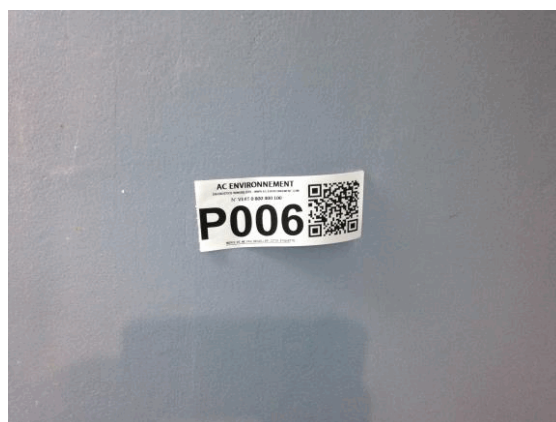
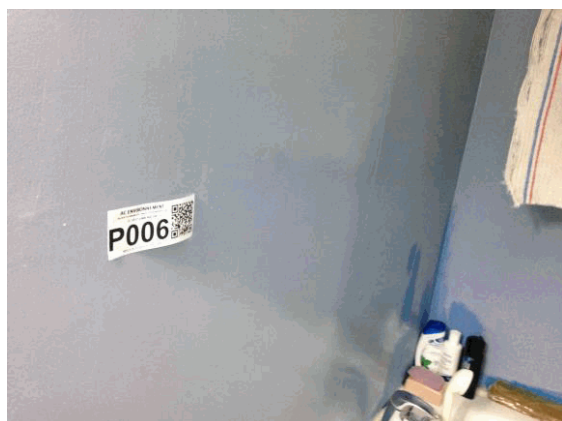
002LA002530 n°6 - 2 (P6)

| Plan | Localisation | Composant | Partie composant | Descriptif de l'action menée | | | | Laboratoire | | | Conclusion |
|---|---|---|---|---|---|---|---|---|---|---|---|
| logement n°83 | Vol 11 (SDB) | Murs et cloisons | Enduit plâtre sur brique ( pièce humide) | P6 | Réalisation d'un prélèvement | | 002LA0025<br>30 n°6 - 2 -<br>002LA0025<br>30 n°6 - 4 | P6 | Enduit plâtreux blanc + peintures multiples | Négatif | Négatif sur analyse |

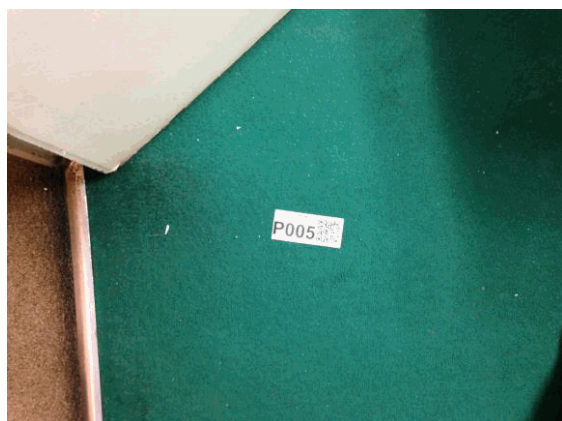
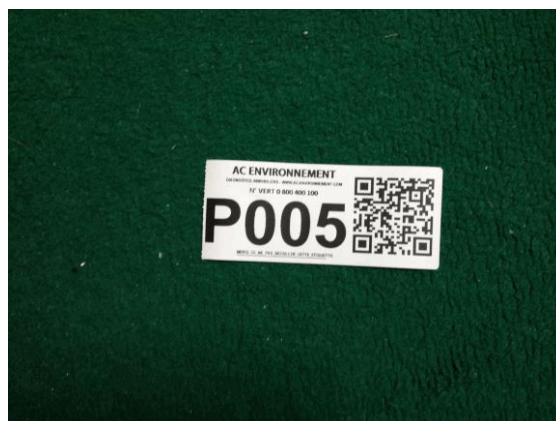
002LA002530 n°5 - 4 (P5)

| Plan | Localisation | Composant | Partie composant | Descriptif de l'action menée | | | | Laboratoire | | | Conclusion |
|---|---|---|---|---|---|---|---|---|---|---|---|
| logement n°83 | Vol 11 (SDB) | Revêtement de sol | Ragréage gris ( pièce humide) | P5 | Réalisation d'un prélèvement | | 002LA0025<br>30 n°5 - 2 -<br>002LA0025<br>30 n°5 - 4 | P5 | Colle polymère jaune avec couche en mousse + ragréage gris + peinture + sous couche de ragréage blanche | Négatif | Négatif sur analyse |

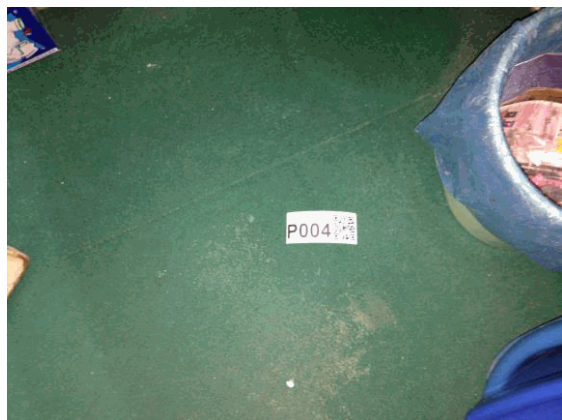
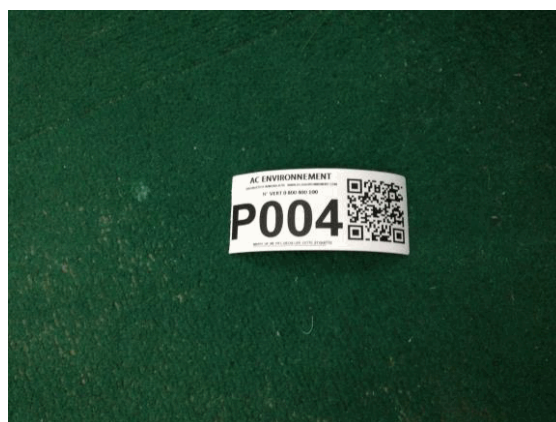
002LA002530 n°4 - 4 (P4)

| Plan | Localisation | Composant | Partie composant | Descriptif de l'action menée | | | | Laboratoire | | | Conclusion |
|---|---|---|---|---|---|---|---|---|---|---|---|
| logement n°83 | Vol 11 (SDB) | Revêtement de sol | Moquettes verte avec sous-couche + colle jaune( pièce humide) | P4 | Réalisation d'un prélèvement | | 002LA0025<br>30 n°4 - 2 -<br>002LA0025<br>30 n°4 - 4 | P4 | Moquette verte avec couche en mousse + colle polymère jaune + ragréage gris + peinture + matériau gris | Négatif | Négatif sur analyse |

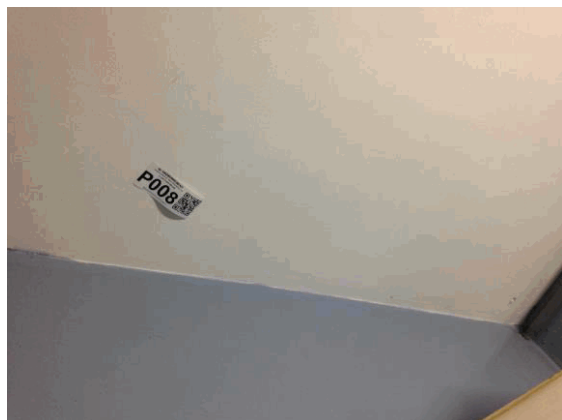
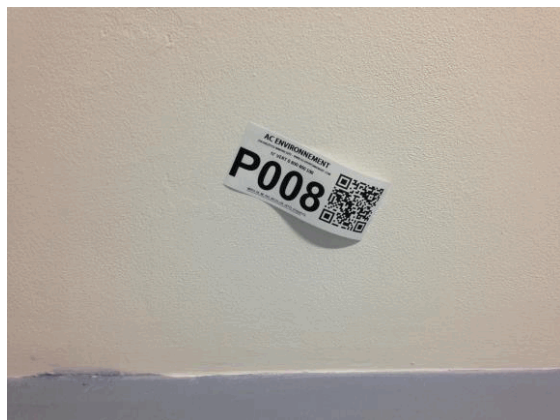
002LA002530 n°8 - 4 (P8)

| Plan | Localisation | Composant | Partie composant | Descriptif de l'action menée | | | | Laboratoire | | | Conclusion |
|---|---|---|---|---|---|---|---|---|---|---|---|
| logement n°83 | Vol 11 (SDB) | Plafonds | Enduit plâtre( piècehumide) | P8 | Réalisation d'un prélèvement | | 002LA0025<br>30 n°8 - 2 -<br>002LA0025<br>30 n°8 - 4 | P8 | Enduit plâtreux blanc en vrac + peinture | Négatif | Négatif sur analyse |

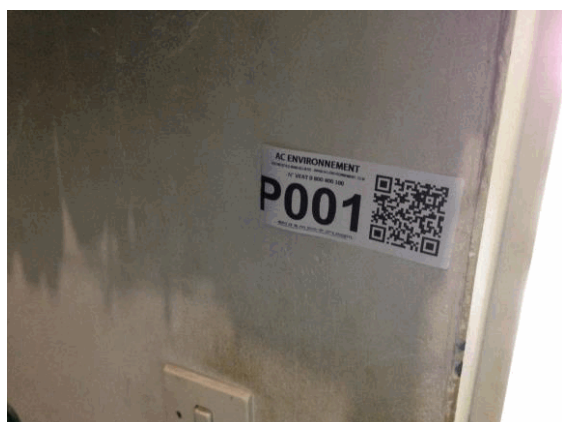
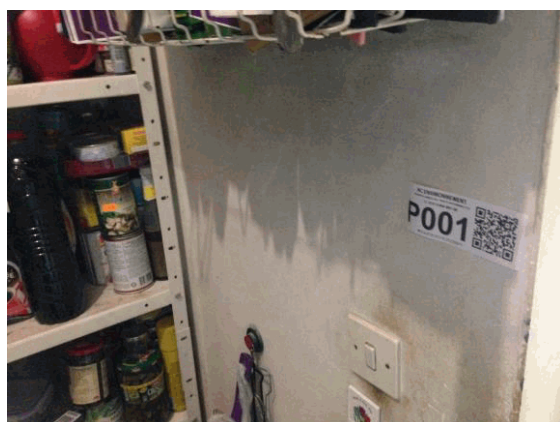
002LA002530 n°1 - 2 (P1)

| Plan | Localisation | Composant | Partie composant | Descriptif de l'action menée | | | | Laboratoire | | | Conclusion |
|---|---|---|---|---|---|---|---|---|---|---|---|
| logement n°83 | Vol 5 (Loggia) | Murs et cloisons | Enduit ciment (pièce humide) | P1 | Réalisation d'un prélèvement | | 002LA0025<br>30 n°1 - 2 -<br>002LA0025<br>30 n°1 - 4 | P1 | Enduit plâtreux blanc avec poussières + matériau gris en vrac hétérogène + peinture en faible quantité | Négatif | Négatif sur analyse |

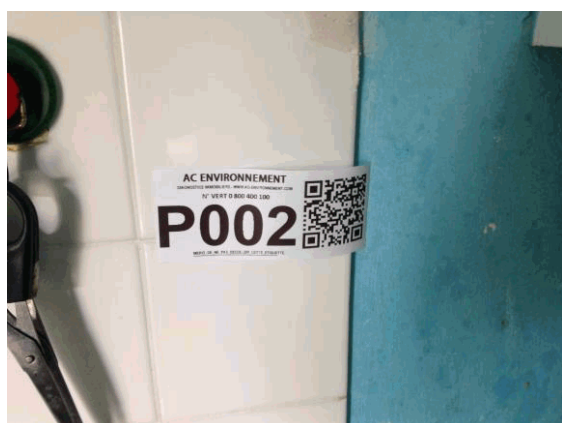
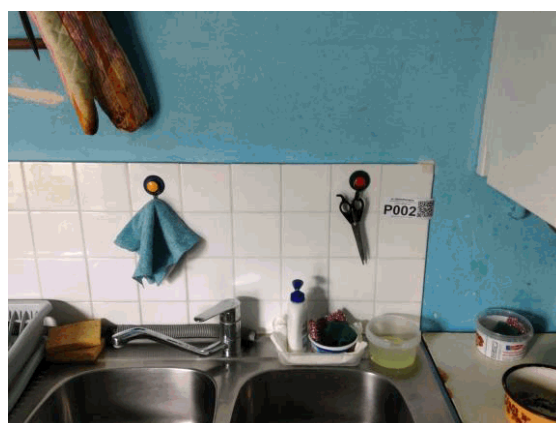
002LA002530 n°2 - 2 (P2)

| Plan | Localisation | Composant | Partie composant | Descriptif de l'action menée | | | | Laboratoire | | | Conclusion |
|---|---|---|---|---|---|---|---|---|---|---|---|
| logement n°83 | Vol 4 (Cuisine) | Revêtement de mur | Colle de carrelage (faïence cuisine) | P2 | Réalisation d'un prélèvement | | 002LA0025<br>30 n°2 - 2 -<br>002LA0025<br>30 n°2 - 4 | P2 | Colle beige + peintures multiples + joint cassant blanc | Négatif | Négatif sur analyse |

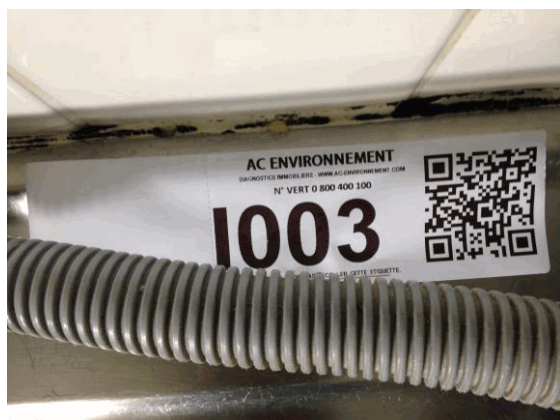
| Plan | Localisation | Composant | Partie composant | Descriptif de l'action menée | | | | Laboratoire | | | Conclusion |
|---|---|---|---|---|---|---|---|---|---|---|---|
| logement n°83 | Vol 4 (Cuisine) | Evier | Mastic étanchéité | I3 | | | I3 - 2 | | | | Aucun prélèvement à effectuer à la demande du client |
