## Rapport de mission de repérage des matériaux et produits contenant de l'amiante avant travaux

| Adresse : | 57 PLACE ST EXUPERY - GRAND BEAUCHENE |
| Date du repérage : | 11/07/2017 |
| Désignation : | Appartement n° 88 de type 4 situé au 02 ème étage |

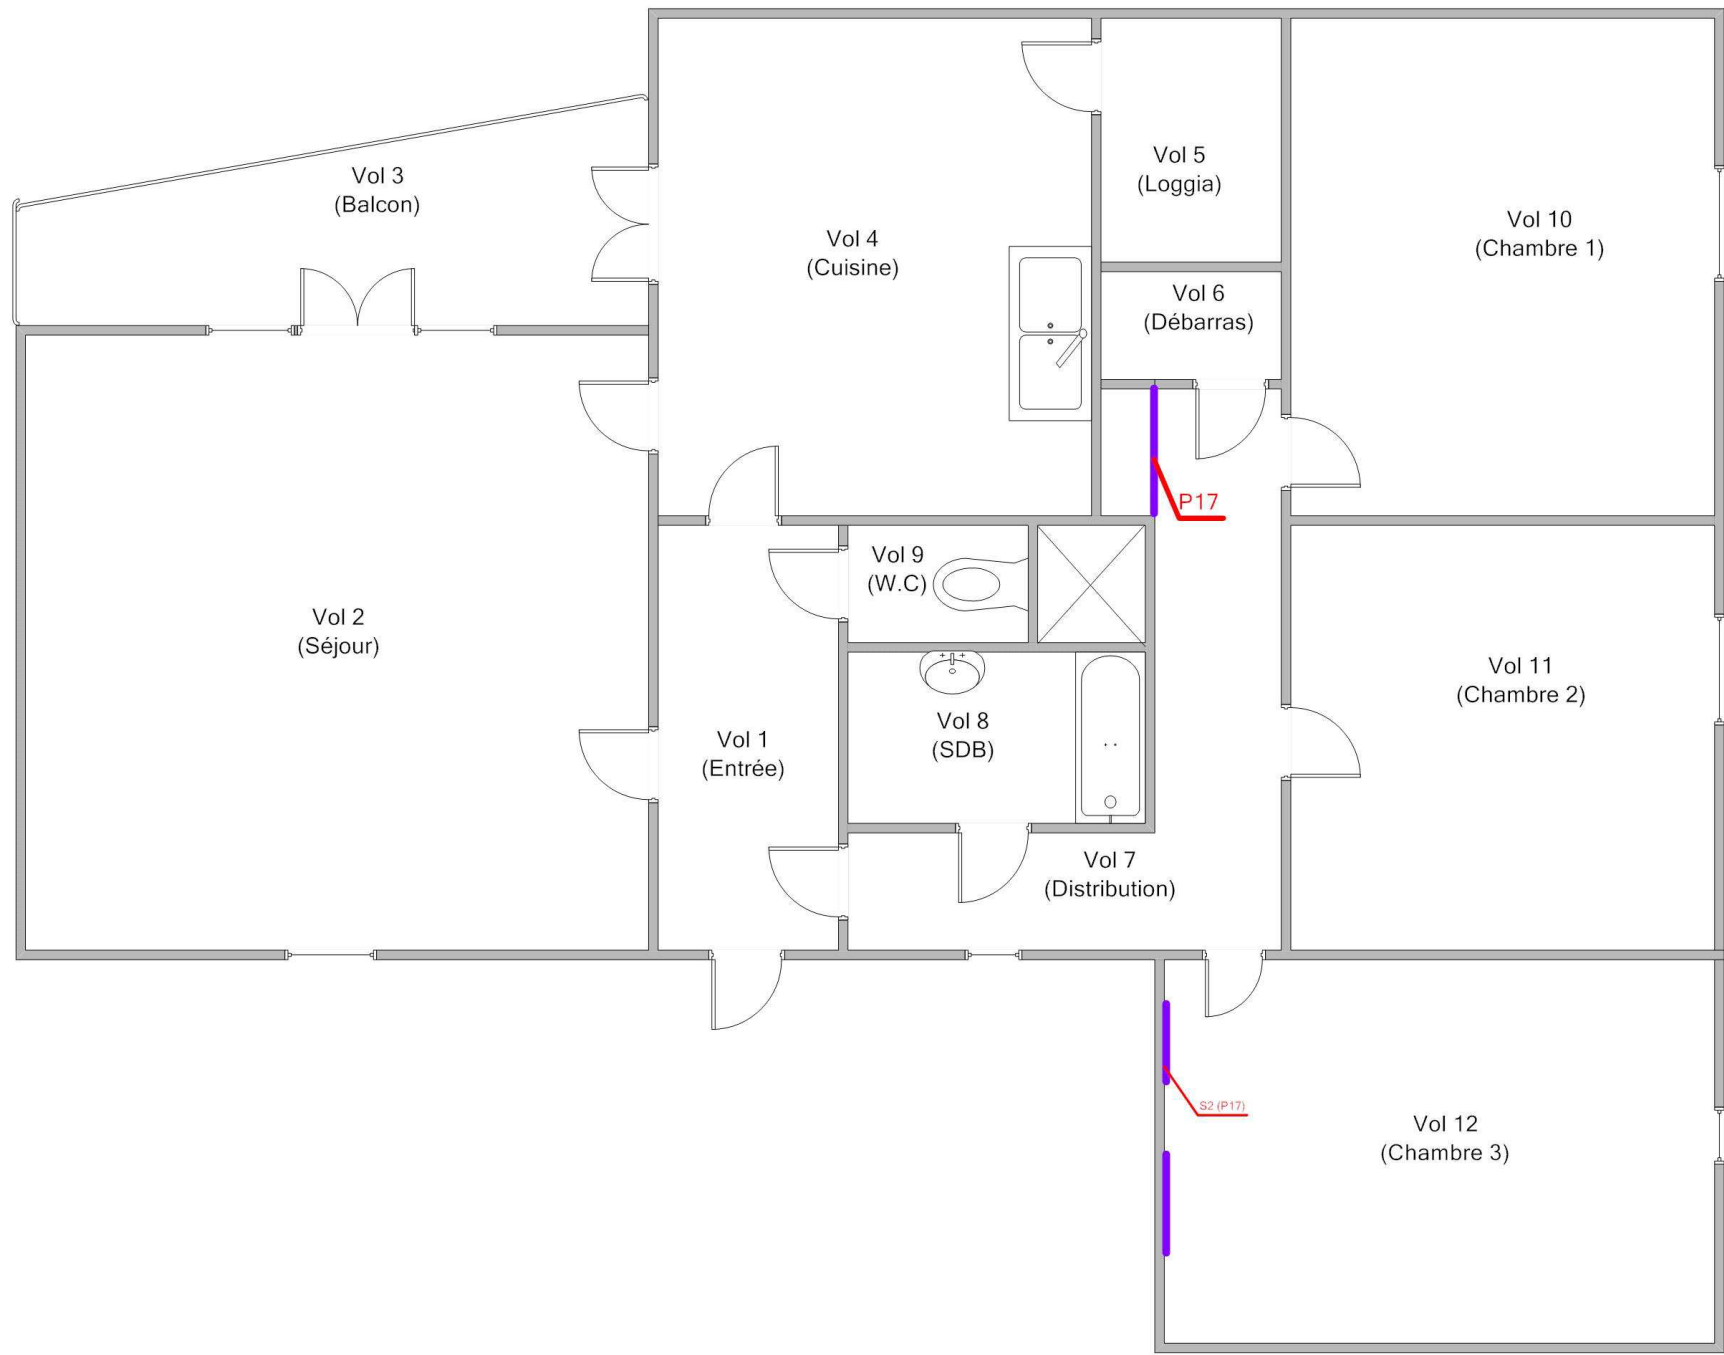
P17 : Tampon  
bitumineux derrière  
porte de placard (type  
V7)

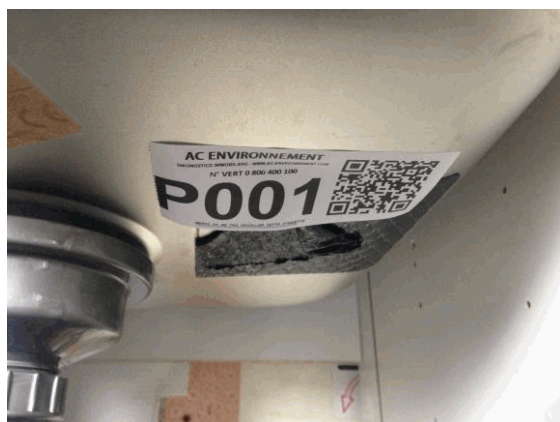
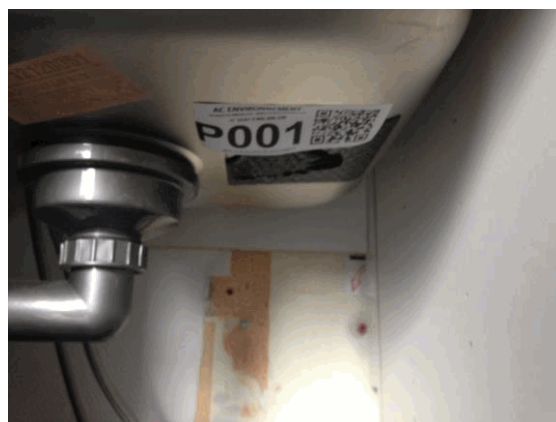
002EM001298 n°1 - 1 (P1)

| Plan | Localisation | Composant | Partie composant | Descriptif de l'action menée | | | | Laboratoire | | | Conclusion |
|---|---|---|---|---|---|---|---|---|---|---|---|
| Logement 88 | Vol 4 (Cuisine) | Evier | Tampon bitumineux | P1 | Réalisation d'un prélèvement | | 002EM0012<br>98 n°1 - 1 -<br>002EM0012<br>98 n°1 - 2 | P1 | Tampon bitumineux noir | Négatif | Négatif sur analyse |

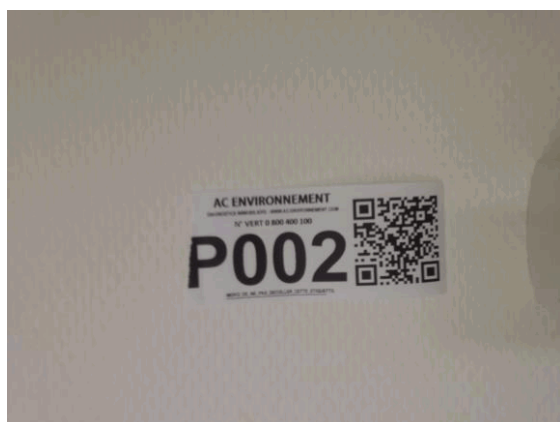
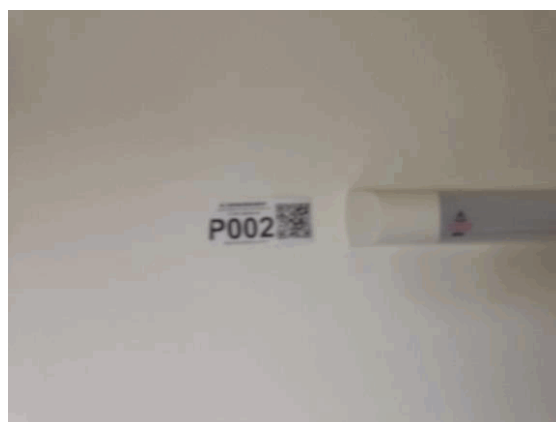
002EM001298 n°2 - 1 (P2)

| Plan | Localisation | Composant | Partie composant | Descriptif de l'action menée | | | | Laboratoire | | | Conclusion |
|---|---|---|---|---|---|---|---|---|---|---|---|
| Logement 88 | Vol 4 (Cuisine) | Murs et cloisons | Enduit plâtre Porteur pièces humides | P2 | Réalisation d'un prélèvement | | 002EM001298 n°2 - 1 - 002EM001298 n°2 - 2 | P2 | Enduit plâtreux blanc + peinture | Négatif | Négatif sur analyse |

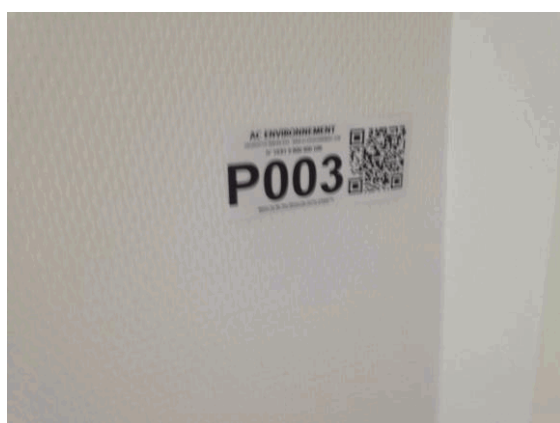
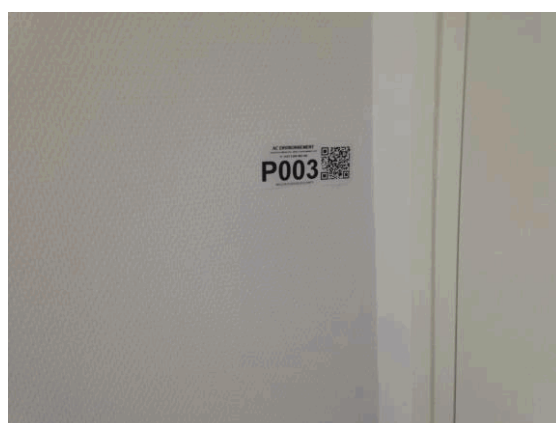
002EM001298 n°3 - 1 (P3)

| Plan | Localisation | Composant | Partie composant | Descriptif de l'action menée | | | | Laboratoire | | | Conclusion |
|---|---|---|---|---|---|---|---|---|---|---|---|
| Logement 88 | Vol 4 (Cuisine) | Murs et cloisons | Enduit plâtre Doublage pièces humides | P3 | Réalisation d'un prélèvement | | 002EM001298 n°3 - 1 - 002EM001298 n°3 - 2 | P3 | Enduit plâtreux blanc avec couche en toile + papier + peinture | Négatif | Négatif sur analyse |

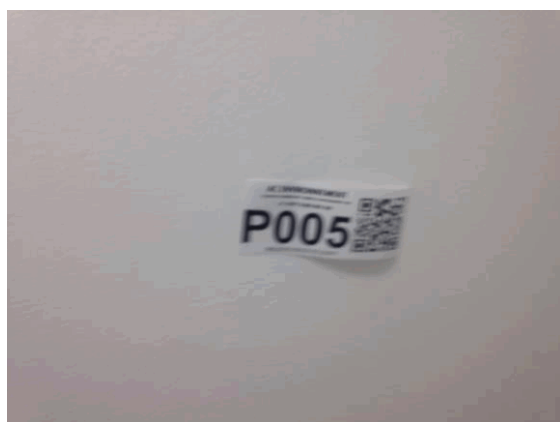
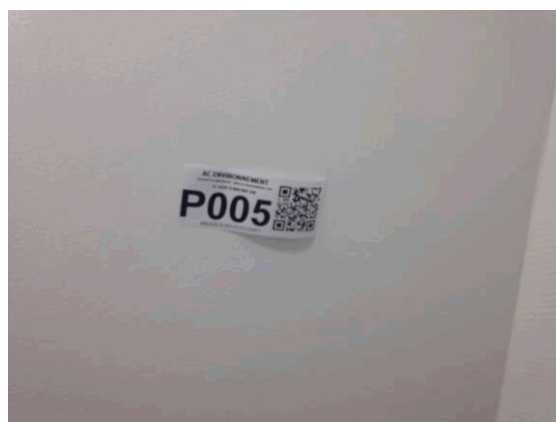
002EM001298 n°5 - 1 (P5)

| Plan | Localisation | Composant | Partie composant | Descriptif de l'action menée | | | | Laboratoire | | | Conclusion |
|---|---|---|---|---|---|---|---|---|---|---|---|
| Logement 88 | Vol 9 (W.C) | Plafonds | Enduit plâtre pièce humide | P5 | Réalisation d'un prélèvement | | 002EM001298 n°5 - 1 -<br>002EM001298 n°5 - 2 | P5 | Enduit plâtreux blanc en vrac + peinture | Négatif | Négatif sur analyse |

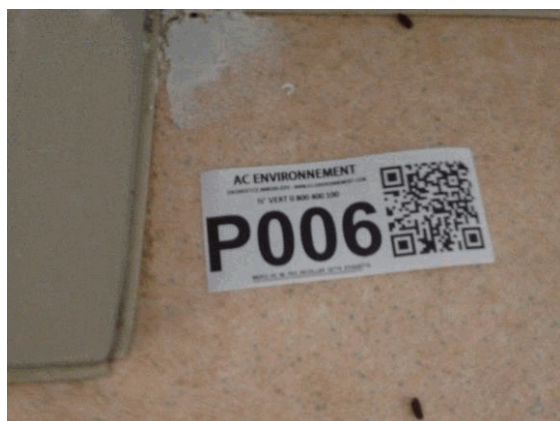
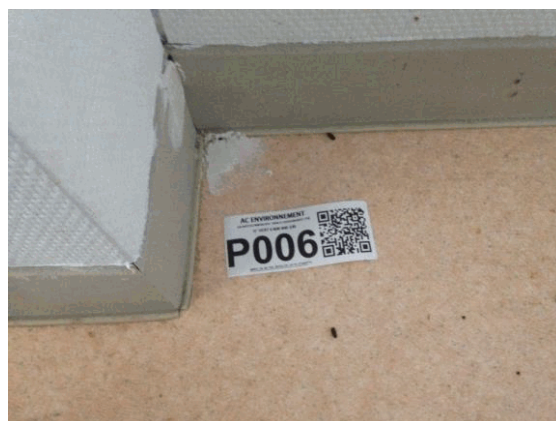
002EM001298 n°6 - 1 (P6)

| Plan | Localisation | Composant | Partie composant | Descriptif de l'action menée | | | | Laboratoire | | | Conclusion |
|---|---|---|---|---|---|---|---|---|---|---|---|
| Logement 88 | Vol 5 (Loggia) | Revêtement de sol | Colles de<br>revêtement de sol<br>humide | P6 | Réalisation d'un<br>prélèvement | | 002EM0012<br>98 n°6 - 1 -<br>002EM0012<br>98 n°6 - 2 | P6 | Revêtement souple beige +<br>colle polymère jaune +<br>ragréage rose | Négatif | Négatif sur<br>analyse |

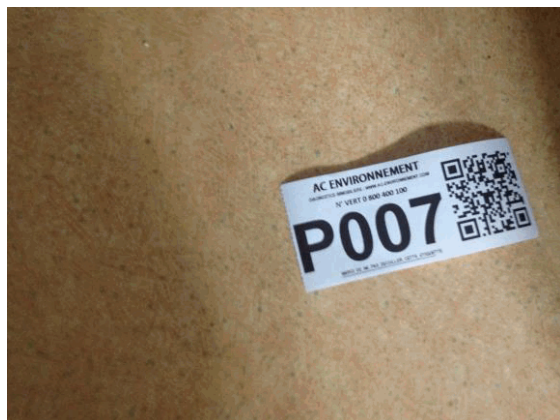
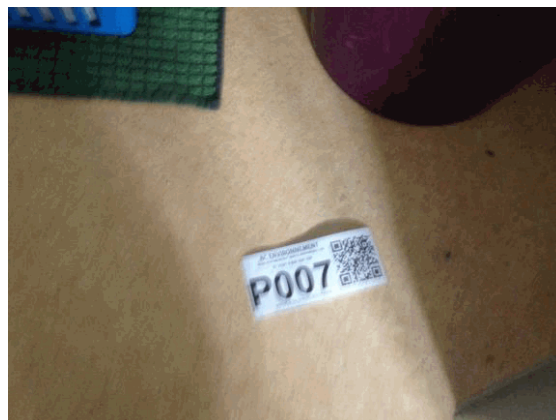
002EM001298 n°7 - 1 (P7)

| Plan | Localisation | Composant | Partie composant | Descriptif de l'action menée | | | | Laboratoire | | | Conclusion |
|---|---|---|---|---|---|---|---|---|---|---|---|
| Logement 88 | Vol 5 (Loggia) | Revêtement de sol | Ragréage pièce<br>humide | P7 | Réalisation d'un<br>prélèvement | | 002EM0012<br>98 n°7 - 1 -<br>002EM0012<br>98 n°7 - 2 | P7 | Matériau gris en vrac +<br>matériau rose en vrac +<br>matériau beige en vrac<br>non séparable | Négatif | Négatif sur<br>analyse |

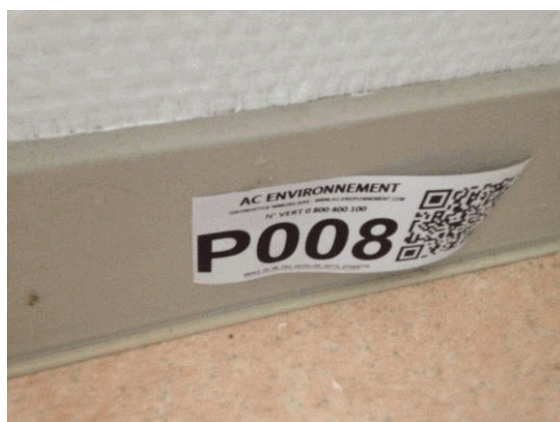
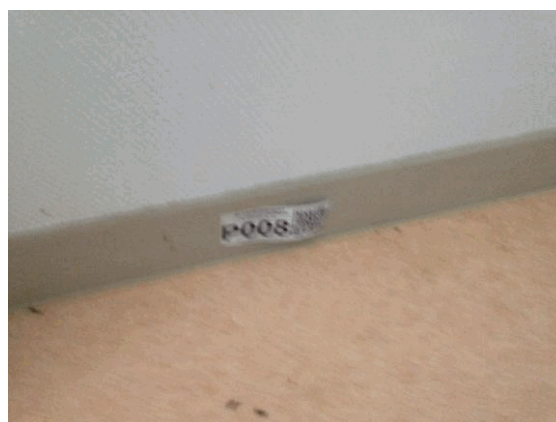
002EM001298 n°8 - 1 (P8)

| Plan | Localisation | Composant | Partie composant | Descriptif de l'action menée | | | | Laboratoire | | | Conclusion |
|---|---|---|---|---|---|---|---|---|---|---|---|
| Logement 88 | Vol 5 (Loggia) | Revêtement de mur | Colle de plinthe plastique pièce humide | P8 | Réalisation d'un prélèvement | | 002EM0012<br>98 n°8 - 1 -<br>002EM0012<br>98 n°8 - 2 | P8 | Colle polymère jaune + ragréage gris + carrelage | Négatif | Négatif sur analyse |

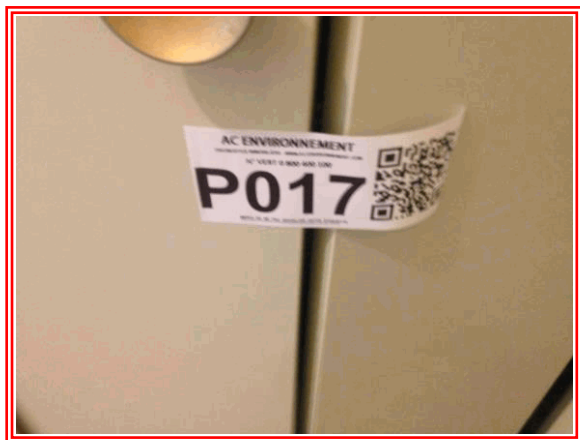
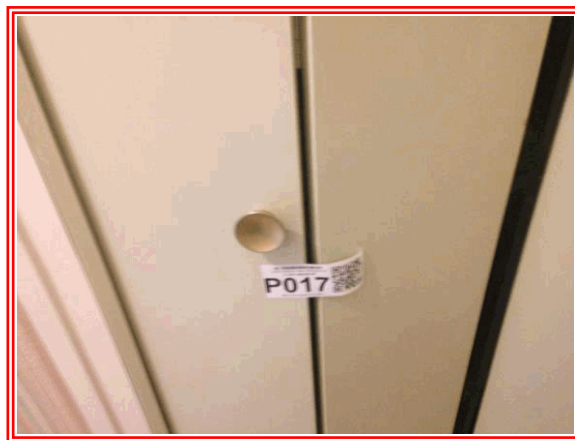
002EM001298 n°17 - 1 (P17)

| Localisation | Catégorie | Composant | Partie de composant | Sur avis / réf pré. |
|---|---|---|---|---|
| Vol 7 (Distribution) | Equipements divers et accessoires | Porte de placard | Tampon bitumineux derrière porte de placard (type KZ) | P17 |
| Vol 12 (Chambre 3) | Equipements divers et accessoires | Porte de placard | Tampon bitumineux derrière porte de placard (type KZ) | P17 |

- L'ensemble des tampons bitumineux derrière les portes de placards est à considérer comme amiantés.
- Les tampons bitumineux de baignoires d'origines prélevés sont revenus amiantés.
- Des dalles de sols et de la colle bitumineuse noire ont été repérées dans un seul logement (au RDC) sur les 12 visités. Au regard des différentes couches de sols et dans le cas de travaux sur ceux-ci, un repérage complémentaire pourra être menés suite à la dépose des sols qui ne sont pas d'origine.

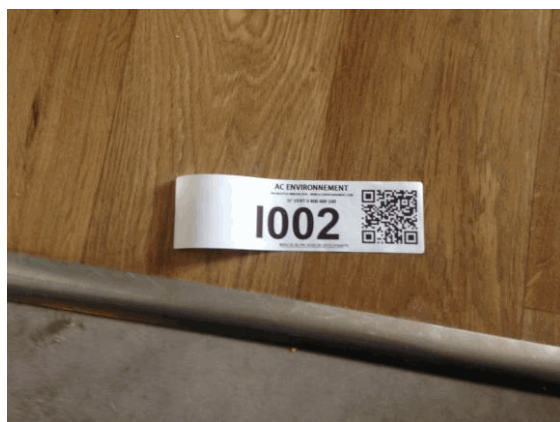
| Plan | Localisation | Composant | Partie composant | Descriptif de l'action menée | | | | Laboratoire | | | Conclusion |
|---|---|---|---|---|---|---|---|---|---|---|---|
| Logement 88 | Vol 8 (SDB) | Revêtement de sol | Colles de revêtement de sol pièce humide | I2 | | | I2 - 1 | | | | Aucun prélèvement réalisé à la demande du client sur les revêtements de sols non d'origines. |
