## Rapport de mission de repérage des matériaux et produits contenant de l'amiante avant travaux

| Adresse : | GRD BEAUCHENE |
| CP - Ville : | 53940 ST BERTHEVIN |
| Désignation : | Bâtiment composé de 1 cage et de 2 étages |

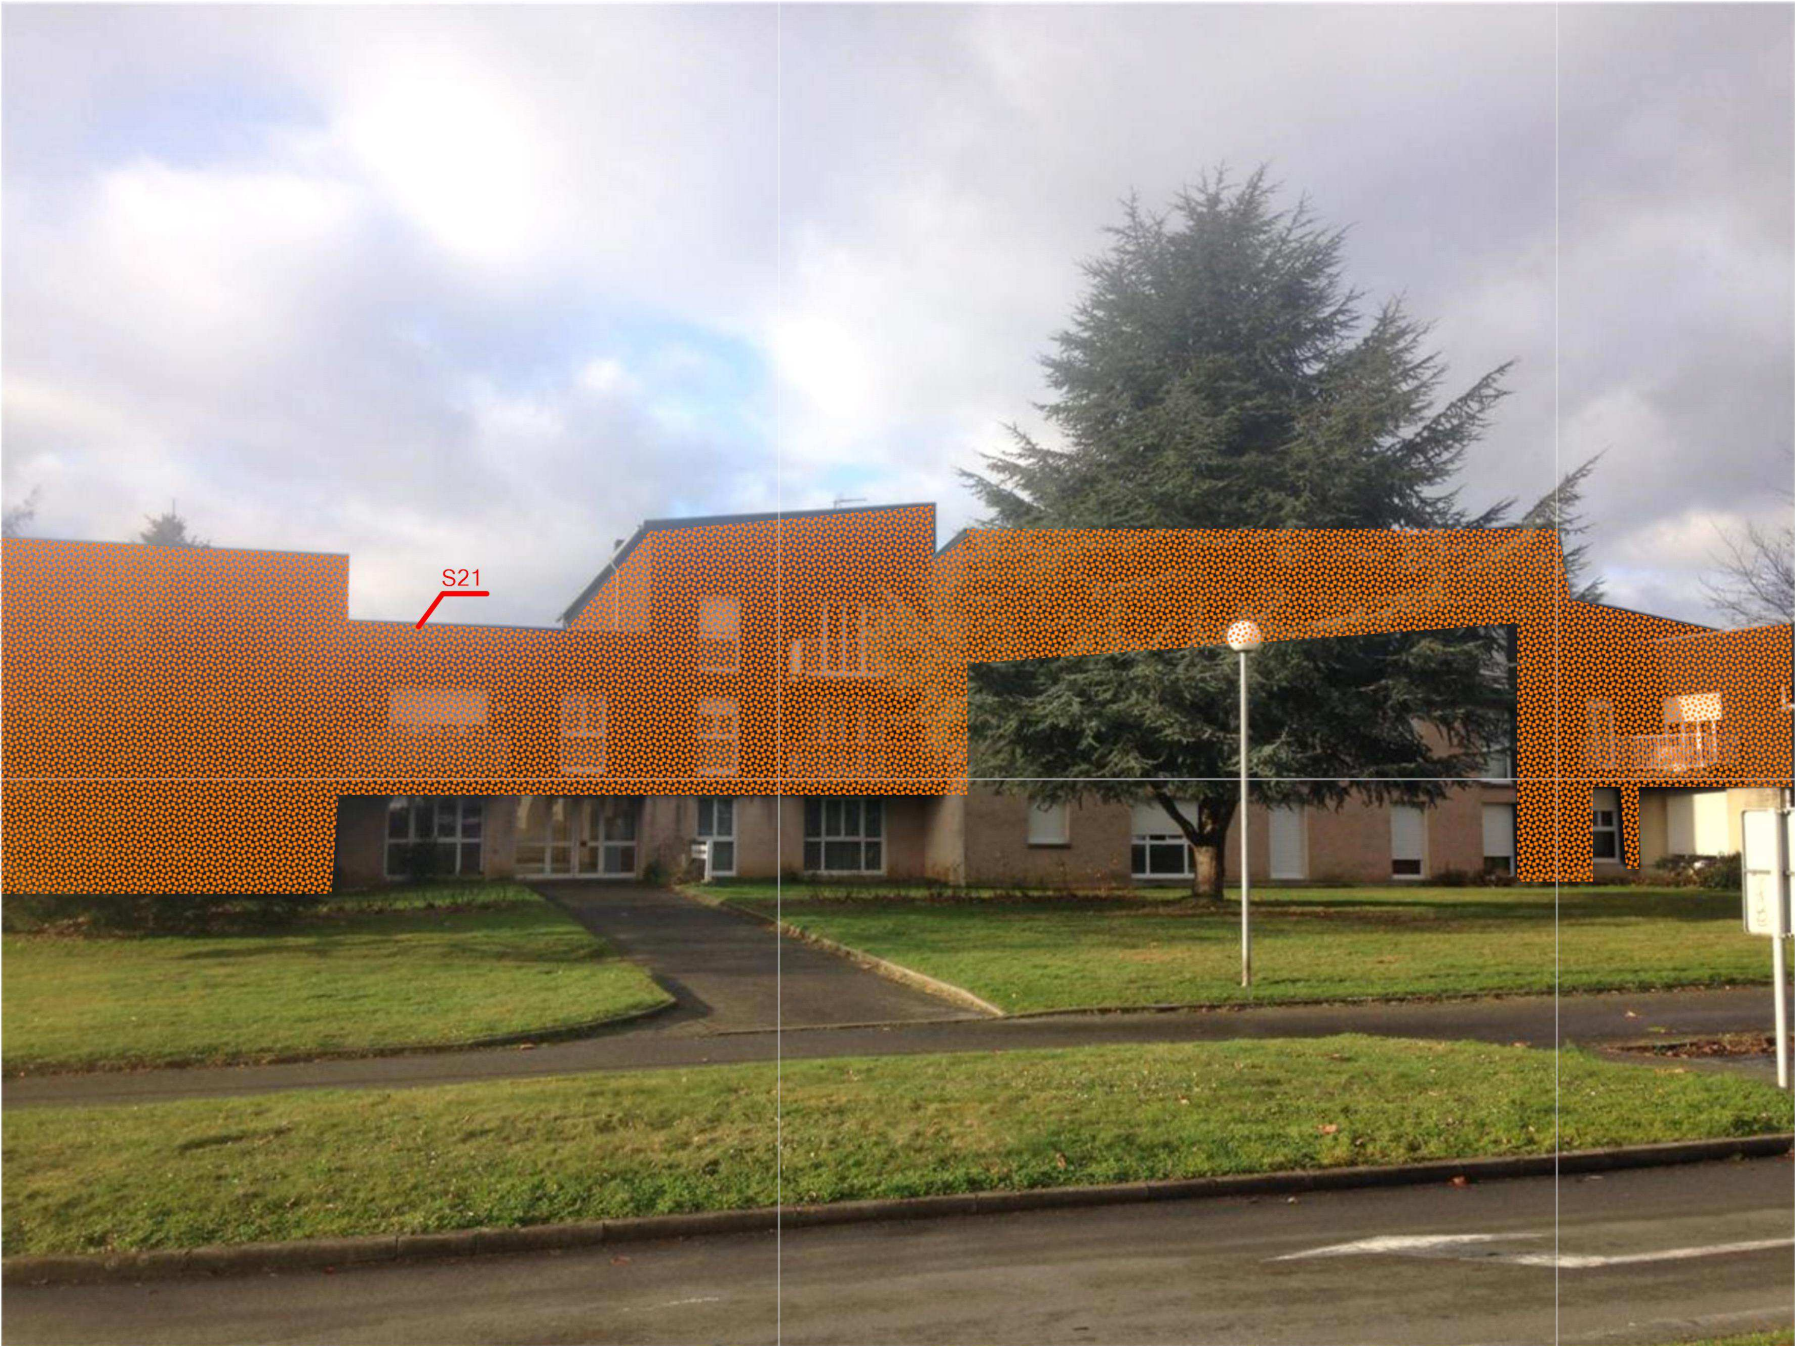
| Localisation | Catégorie | Composant | Partie de composant | Sur avis / réf pré. |
|---|---|---|---|---|
| Vol 12 (Façade avant) | Façades | Bardages | Ardoises en fibres-ciment | S21 |

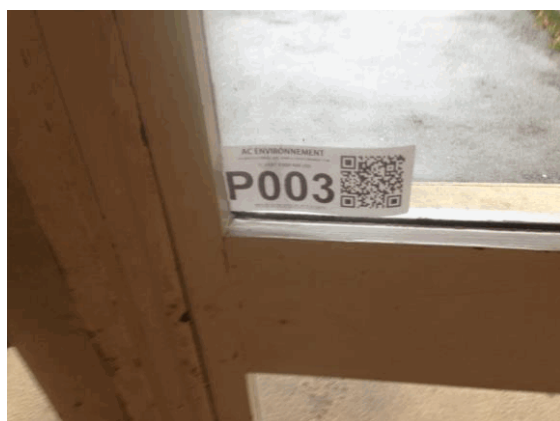
002LA001693 n°3 - 2 (P3)

Commentaire n°2 : Le mastic vitrier (prélèvement P3) de la porte d'entrée (donnant accès aux coursives) est revenu non amianté.

| Plan | Localisation | Composant | Partie composant | Descriptif de l'action menée | | | | Laboratoire | | | Conclusion |
|---|---|---|---|---|---|---|---|---|---|---|---|
| RDC | Vol 1 (RDC) | Menuiseries | Joint vitrier | P3 | Réalisation d'un prélèvement | Joint vitrier intérieur et extérieur | 002LA001693 n°3 - 1 - 002LA001693 n°3 - 2 | P3 | Matériau gris en vrac non séparable + peintures multiples non séparable | Négatif | Négatif sur analyse |

Hors, sur les 8 bâtiments de la résidence 7 mastics vitriers sont amiantés. Il est donc nécessaire de réaliser un prélèvement complémentaire sur l'autre porte d'accès du bâtiment pour confirmer ou non l'absence d'amiante dans le mastic ou à défaut considérer le mastic vitrier comme amianté.

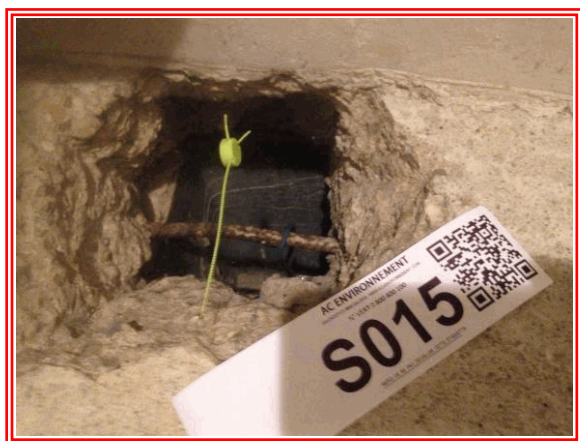
S15 - 1 (A15)

| Localisation | Catégorie | Composant | Partie de composant | Sur avis / réf pré. |
|---|---|---|---|---|
| Vol 4 (Gaine technique 1) | Conduits, canalisations et équipements | Conduit air | Conduit en fibres-ciment | S15 |

| Plan | Localisation | Composant | Partie composant | Descriptif de l'action menée | | | | Laboratoire | | | Conclusion |
|---|---|---|---|---|---|---|---|---|---|---|---|
| RDC | Vol 4 (Gaine technique 1) | Conduit air | Conduit en fibres-ciment | S15 | Réalisation d'un sondage | Gaine gaz | S15 - 1 - S15 - 2 | | | | Présence sur jugement personnel de l'opérateur de repérage |

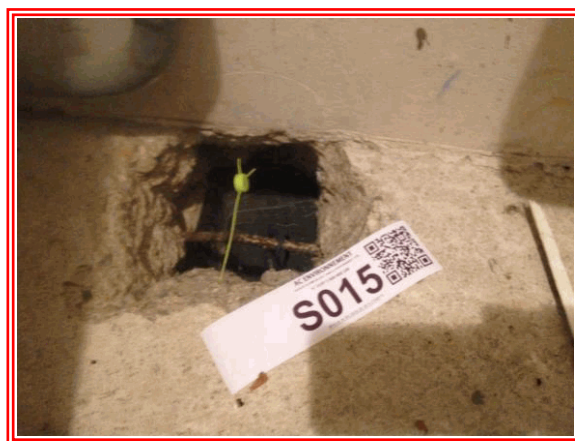
S15 - 2 (A15)

| Référence | Localisation | Action |
|---|---|---|
| <b>S15 - 2 (A15)</b> | <b>RDC - Vol 4</b><br><b>(Gaine technique 1)</b> | <b>Présence sur décision de l'opérateur de repérage</b> |

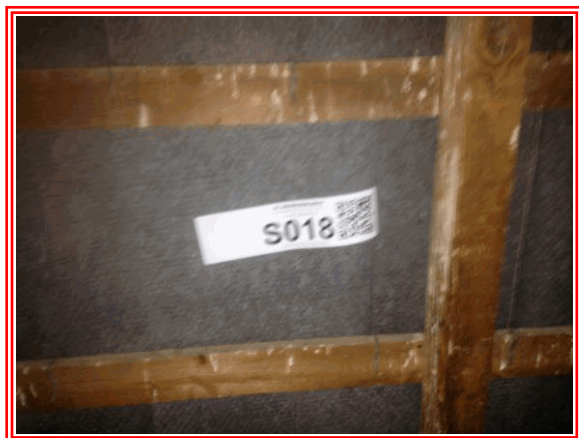
S18 - 2 (A18)

| Localisation | Catégorie | Composant | Partie de composant | Sur avis / réf pré. |
|---|---|---|---|---|
| Vol 11 (Comble) | Façades | Bardages | Ardoises en fibres-ciment | S18 |

| Plan | Localisation | Composant | Partie composant | Descriptif de l'action menée | | | | Laboratoire | | | Conclusion |
|---|---|---|---|---|---|---|---|---|---|---|---|
| Comble | Vol 11 (Comble) | Bardages | Ardoises en fibres-ciment | S18 | Réalisation d'un sondage | | S18 - 1 - S18 - 2 | | | | Présence sur document Se référé au diag suivant : 002HD000914 P:22 |

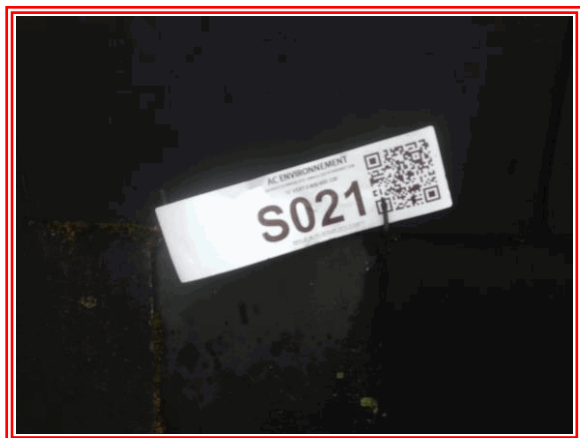
S21 - 1 (A21)

| Plan | Localisation | Composant | Partie composant | Descriptif de l'action menée | | | | Laboratoire | | | Conclusion |
|---|---|---|---|---|---|---|---|---|---|---|---|
| Façade avant | Vol 12 (Façade avant) | Bardages | Ardoises en fibres-ciment | S21 | Réalisation d'un sondage | | S21 - 1 -<br>S21 - 2 | | | | Présence sur document Se référé au diag suivant : 002HD000914 P:22 |
