## Rapport de mission de repérage des matériaux et produits contenant de l'amiante avant travaux

| Adresse : | GRD BEAUCHENE |
| CP - Ville : | 53940 ST BERTHEVIN |
| Désignation : | Bâtiment composé de 1 cage et de 2 étages |

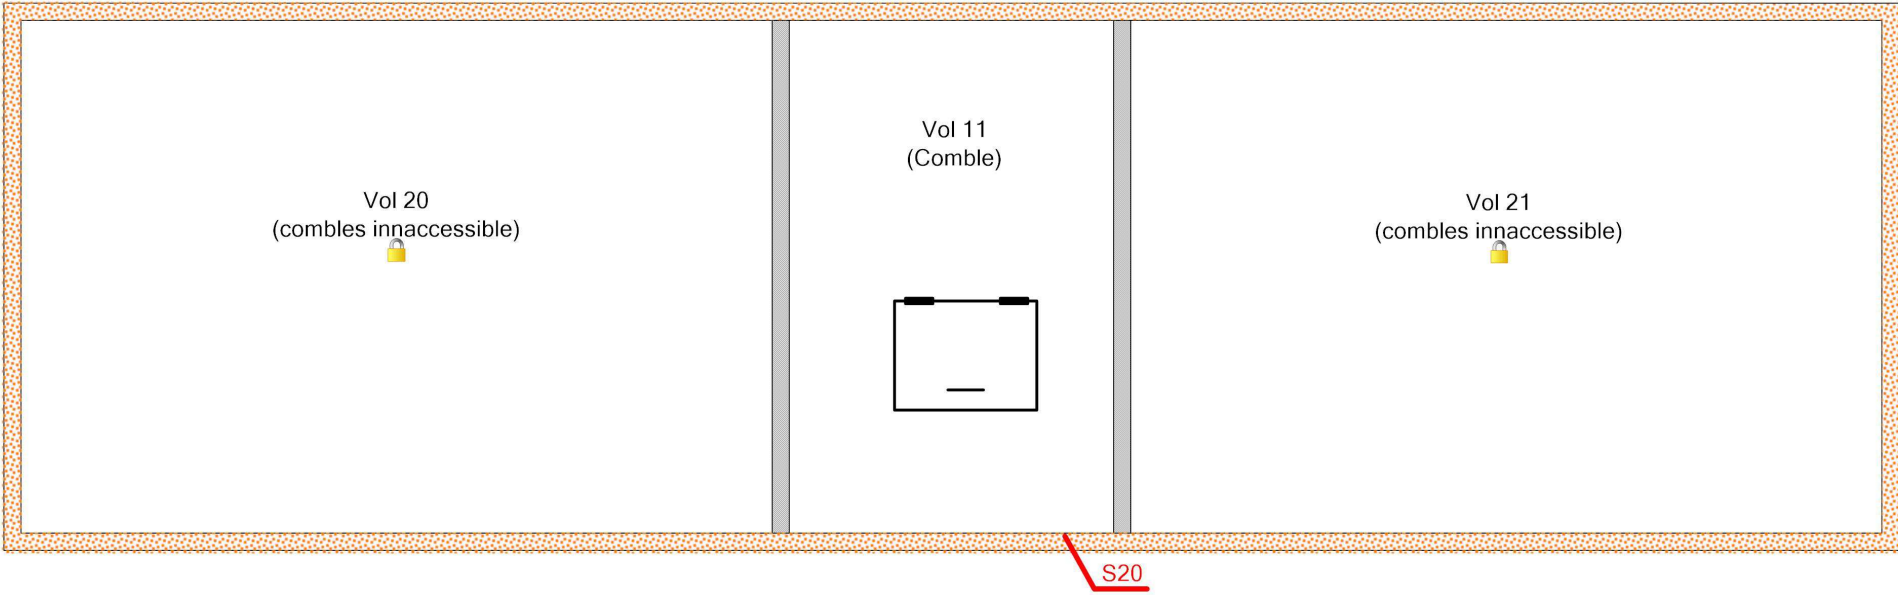
| COMBLE - MPCA FAÇADES | | | | Référence:<br>002LA001694 |

| COMBLE - MPCA FAÇADES | | | | Référence:<br>002LA001694 |
|---|--|---|---|---|
| | | | | S20: Ardoises en fibres-ciment |

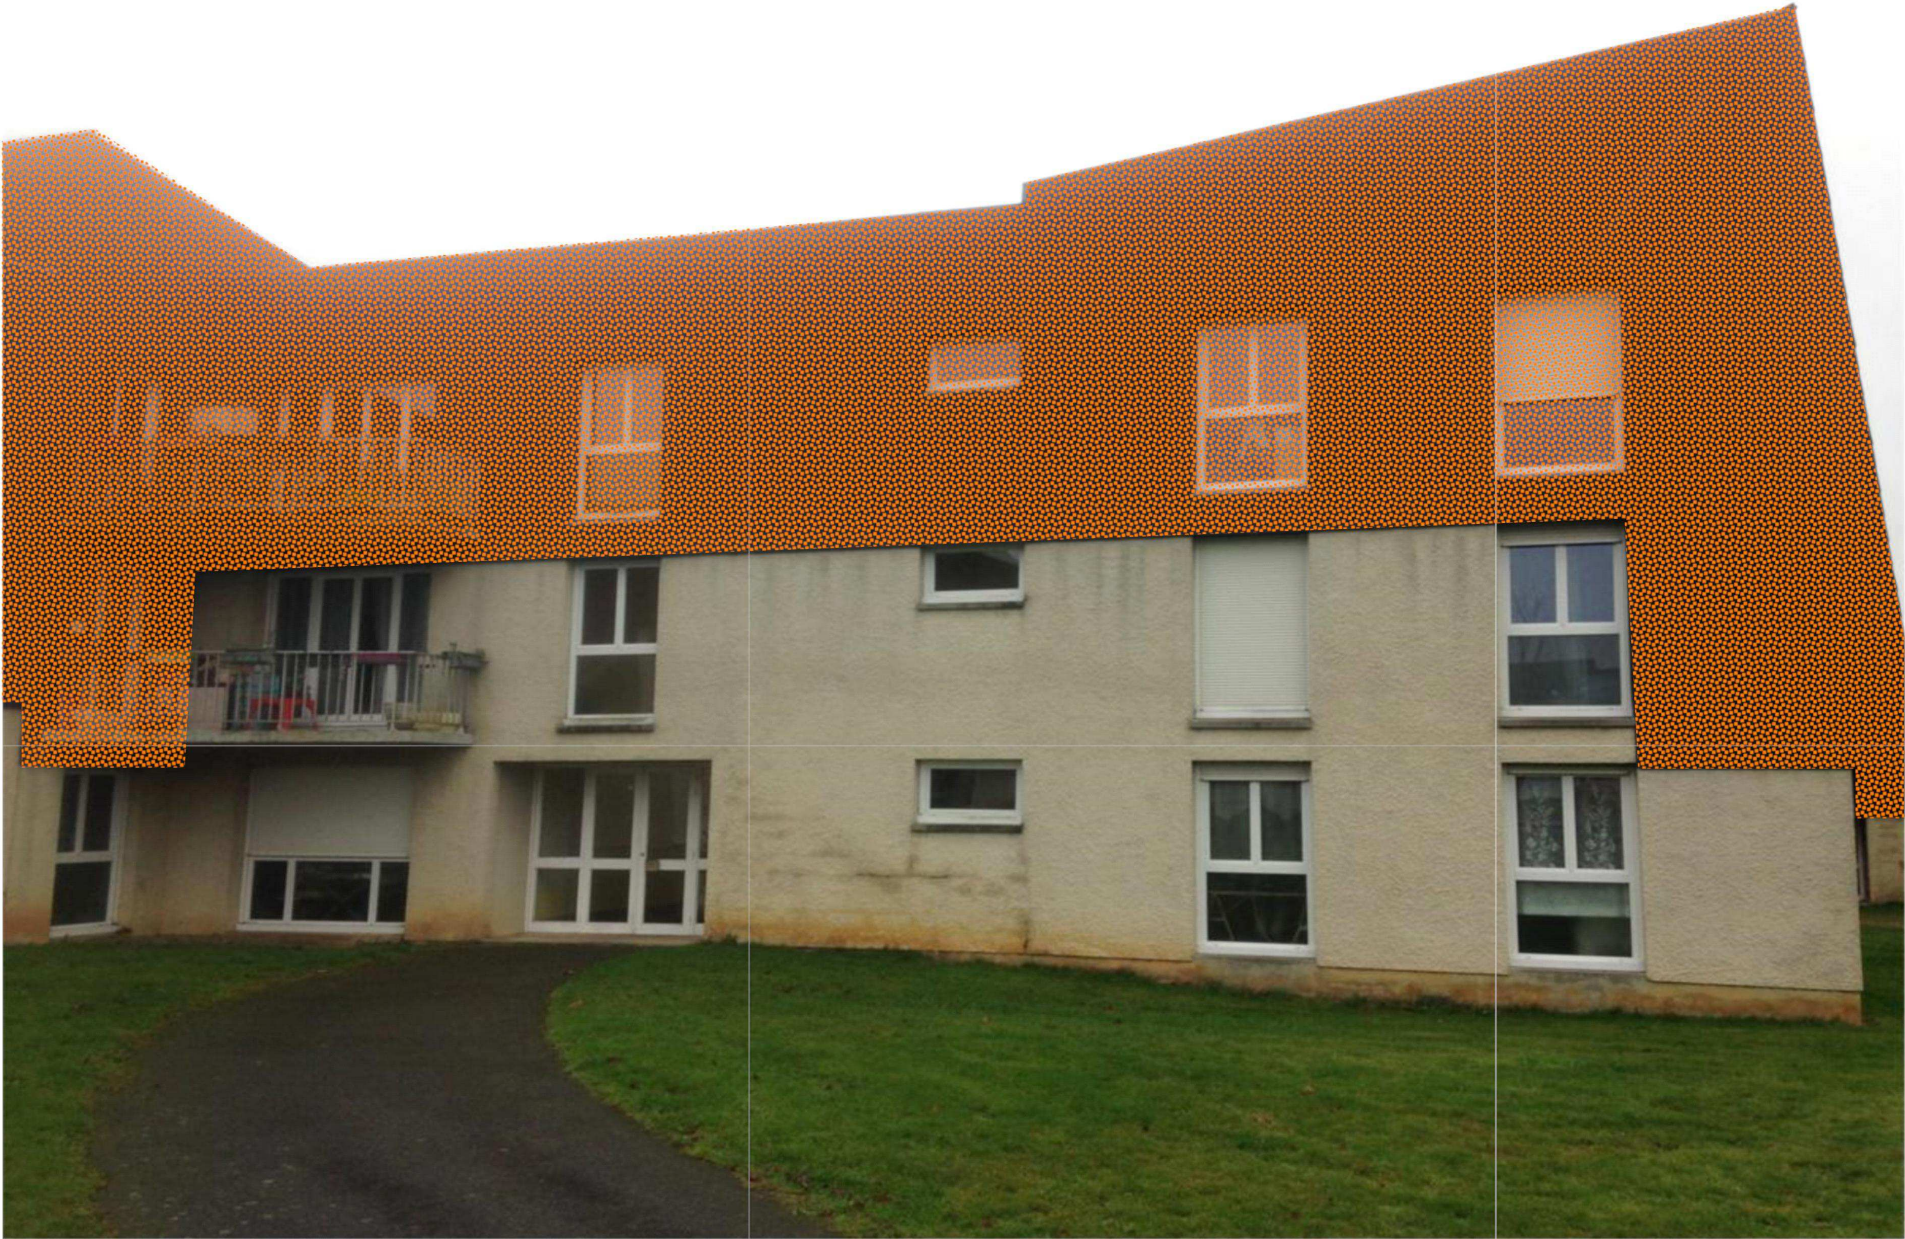
| PIGNON DROIT - MPCA FAÇADES | | | | Référence:<br>002LA001694 |
|---|--|---|---|---|
| | | | | S23: Ardoises en fibres-ciment |

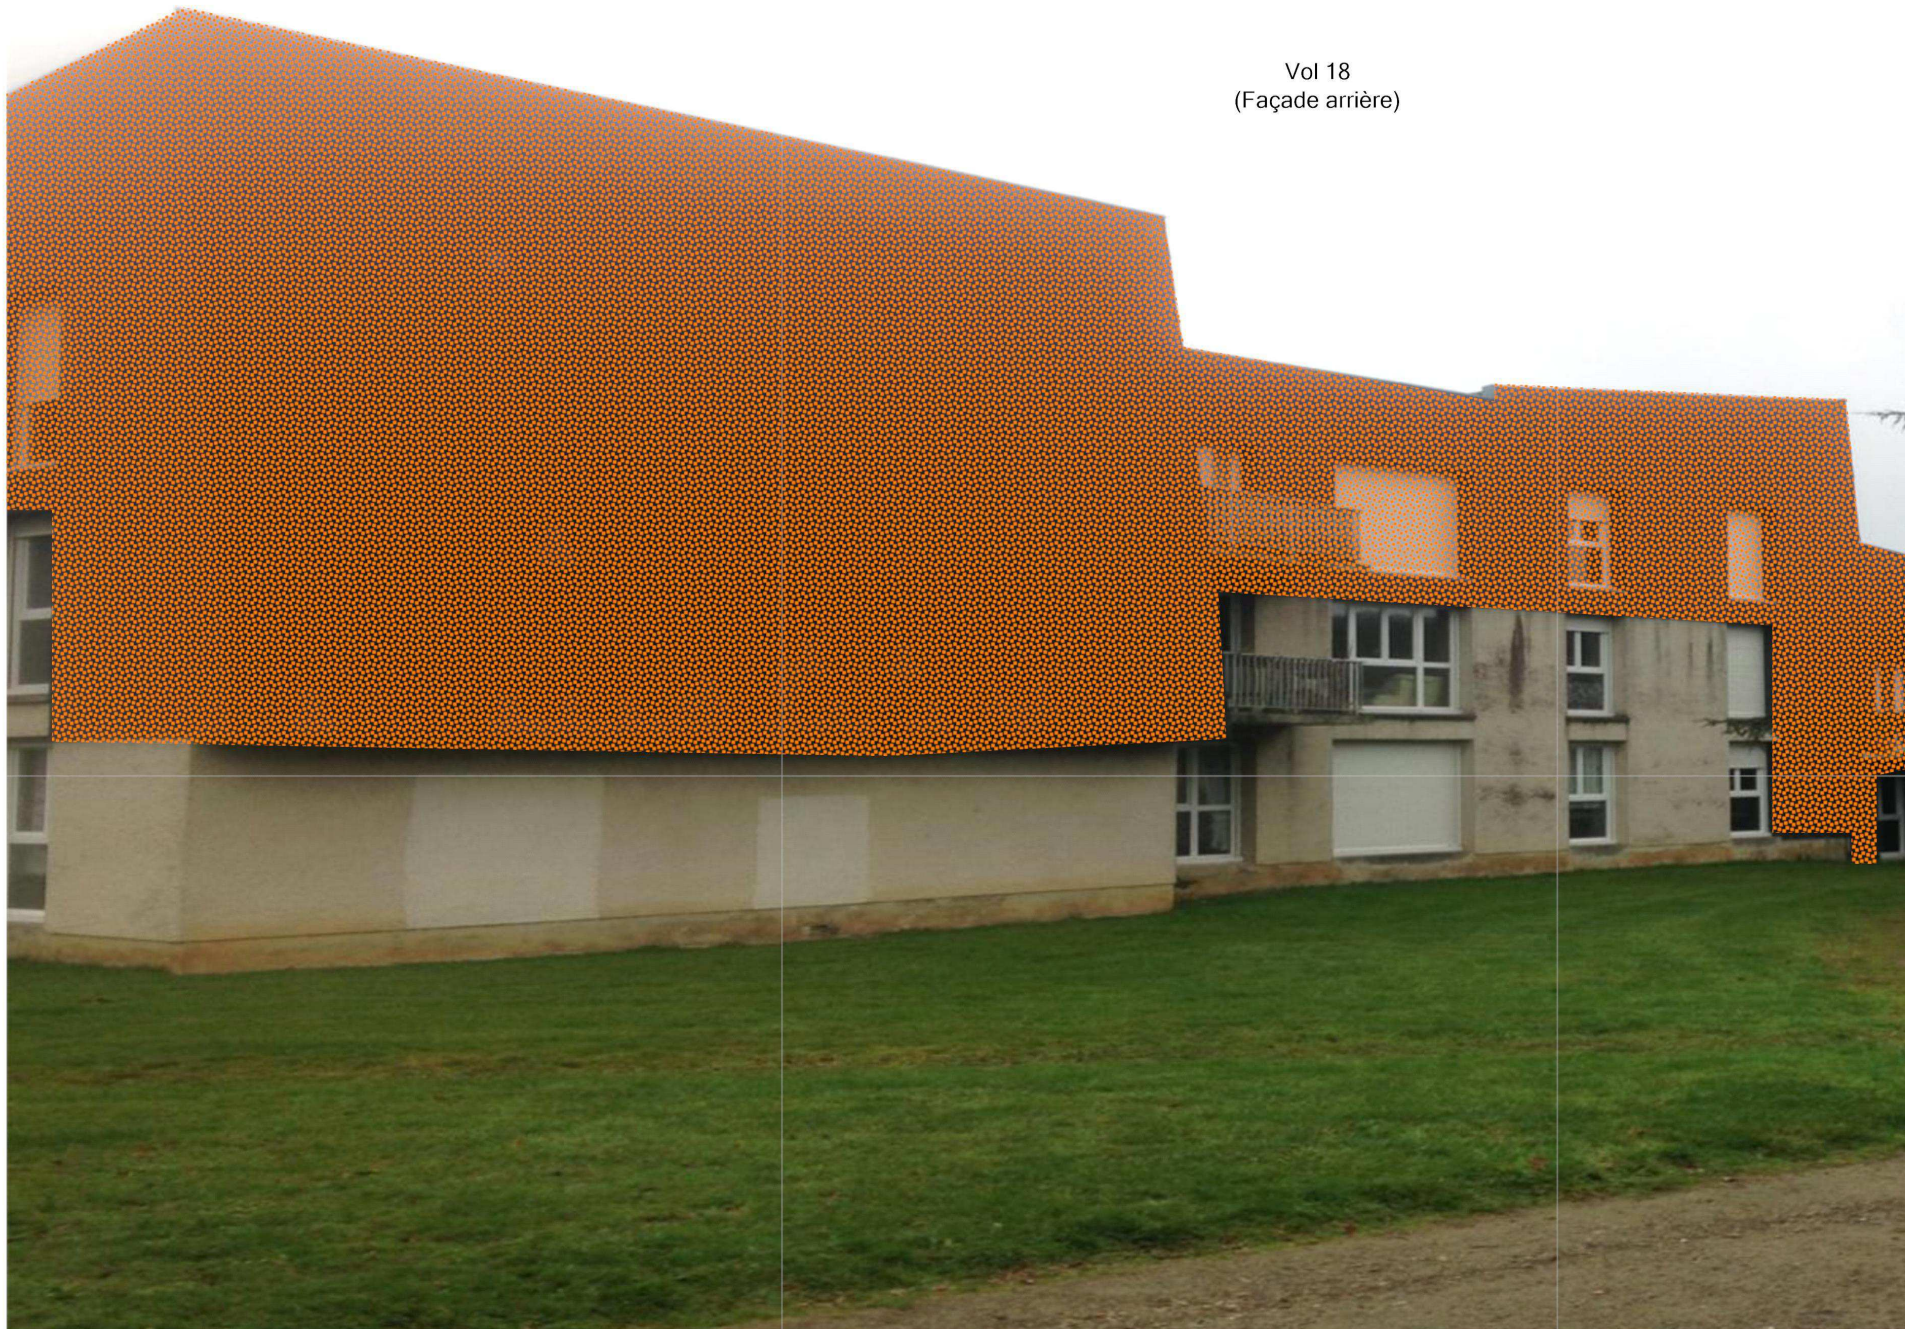
| FAÇADE ARRIÈRE - MPCA FAÇADES | | | | Référence:<br>002LA001694 | |
|---|---|---|---|---|--|
| | | S23: Ardoises en fibres-ciment | | | |

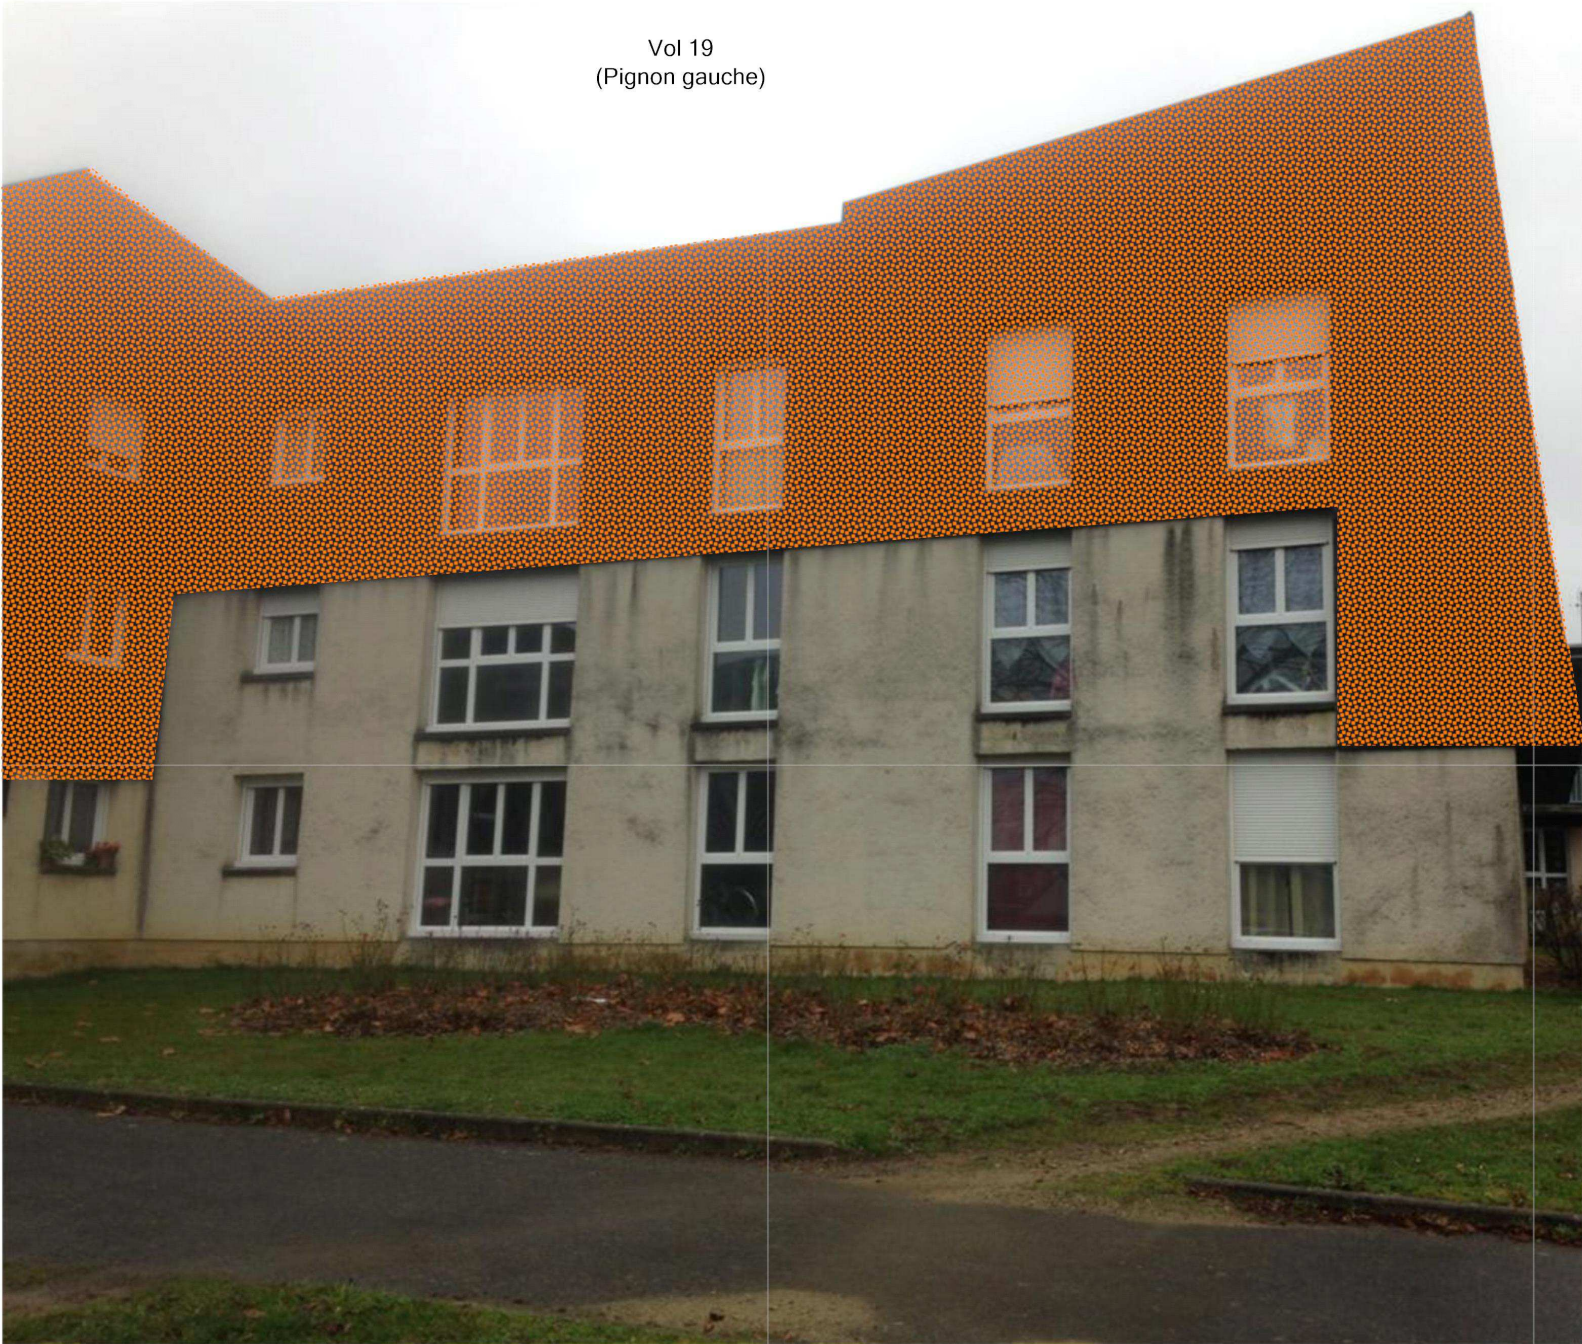
| PIGNON GAUCHE - MPCA FAÇADES | | | | Référence:<br>002LA001694 |
|---|--|---|---|---|
| | | | | S23: Ardoises en fibres-ciment |

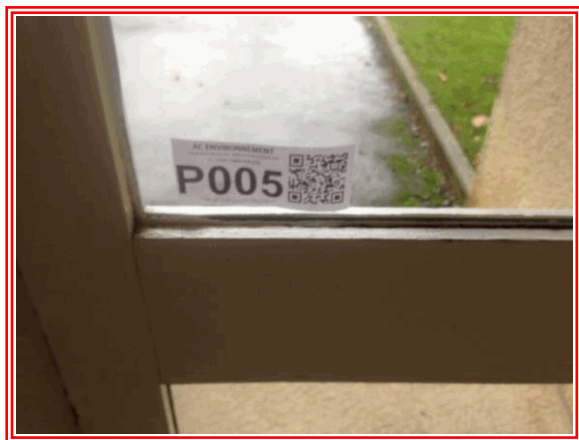
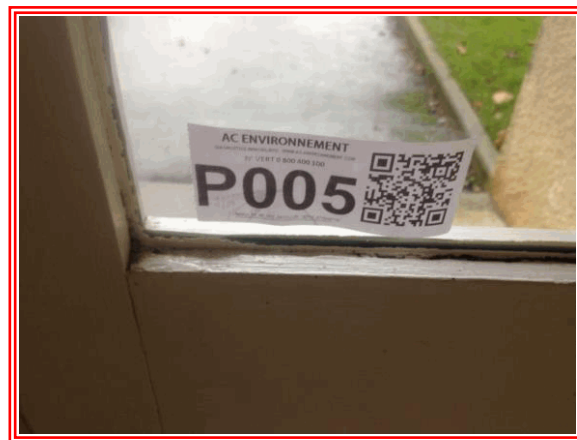
002LA001694 n°5 - 1 (P5)

| Localisation | Catégorie | Composant | Partie de composant | Sur avis / réf pré. |
|---|---|---|---|---|
| Vol 1 (RDC) | Façades | Menuiseries | Mastic vitrier | P5 |

| Plan | Localisation | Composant | Partie composant | Descriptif de l'action menée | | | | Laboratoire | | | Conclusion |
|---|---|---|---|---|---|---|---|---|---|---|---|
| RDC | Vol 1 (RDC) | Menuiseries | Mastic vitrier | P5 | Réalisation d'un prélèvement | Mastic vitrier intérieur et extérieur | 002LA0016 94 n°5 - 1 - 002LA0016 94 n°5 - 2 | P5 | Matériau mou gris + peintures multiples non séparable | Positif | Présence sur analyse |

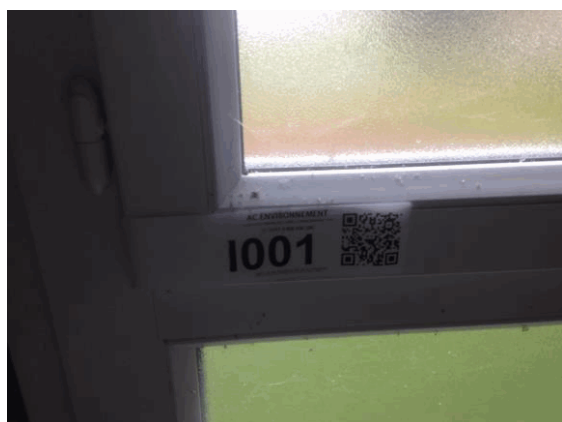
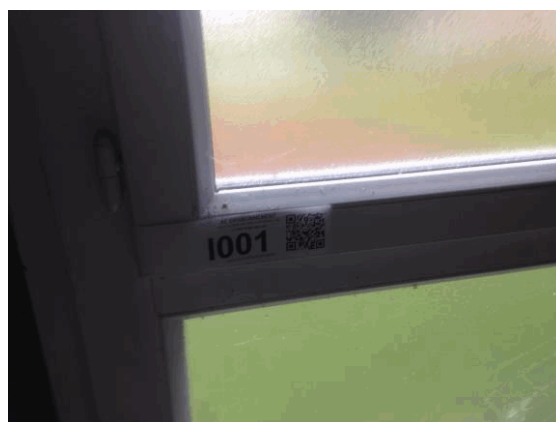
| Localisation | Matériau | Justification |
|---|---|---|
| Vol 4 (Local à velo) | Fenêtres en pvc | Aucun prélèvement effectué à la demande du client |

| Plan | Localisation | Composant | Partie composant | Descriptif de l'action menée | | | | Laboratoire | | | Conclusion |
|---|---|---|---|---|---|---|---|---|---|---|---|
| RDC | Vol 4 (Local à velo) | Menuiseries | Fenêtres en pvc | I1 | | | I1 - 1 - I1 - 2 | | | | Aucun prélèvement effectué à la demande du client |

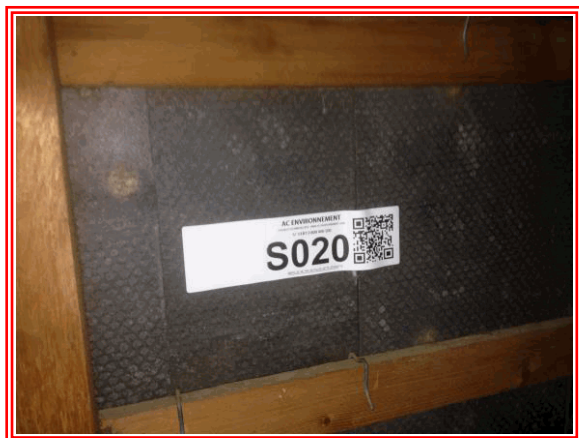
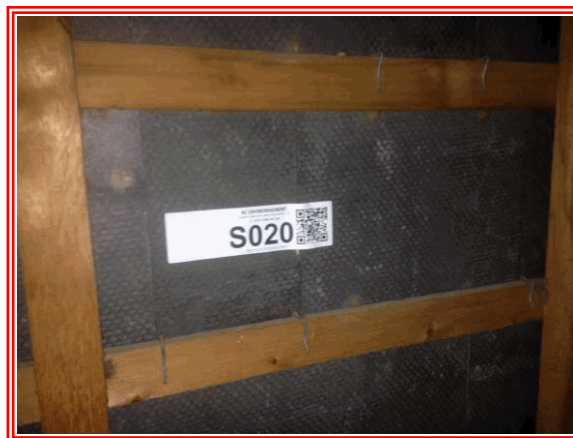
S20 - 1 (A20)

| Localisation | Catégorie | Composant | Partie de composant | Sur avis / réf pré. |
|---|---|---|---|---|
| Vol 11 (Comble) | Façades | Bardages | Ardoises en fibres-ciment | S20 |

| Plan | Localisation | Composant | Partie composant | Descriptif de l'action menée | | | | Laboratoire | | | Conclusion |
|---|---|---|---|---|---|---|---|---|---|---|---|
| Comble | Vol 11 (Comble) | Bardages | Ardoises en fibres-ciment | S20 | Réalisation d'un sondage | | S20 - 1 - S20 - 2 | | | | Présence sur document Se référé au diag suivant : 002HD00914 P : 22 |

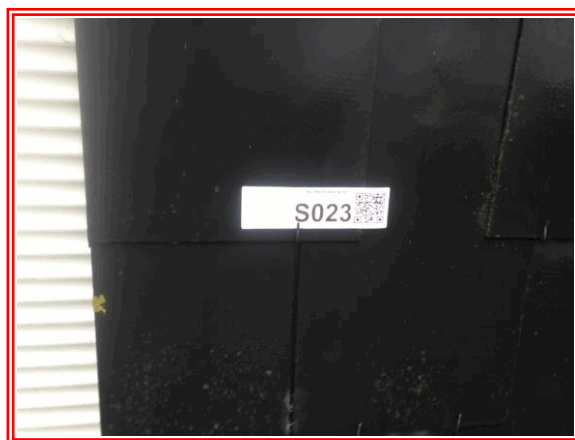
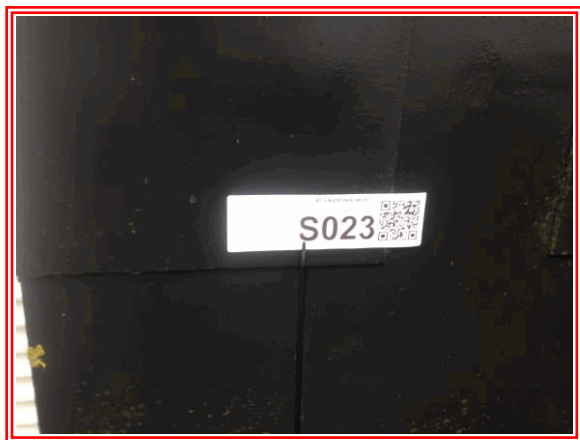
S23 - 1 (A23)

| Localisation | Catégorie | Composant | Partie de composant | Sur avis / réf pré. |
|---|---|---|---|---|
| Vol 13 (Façade avant) | Façades | Bardages | Ardoises en fibres-ciment | S23 |
