## Rapport de mission de repérage des matériaux et produits contenant de l'amiante avant travaux

| Adresse : | 45 AV ST EXUPERY - GRAND BEAUCHENE |
| CP - Ville : | 53940 ST BERTHEVIN |
| Désignation : | Appartement n° 131 de type 3 situé au RDC |

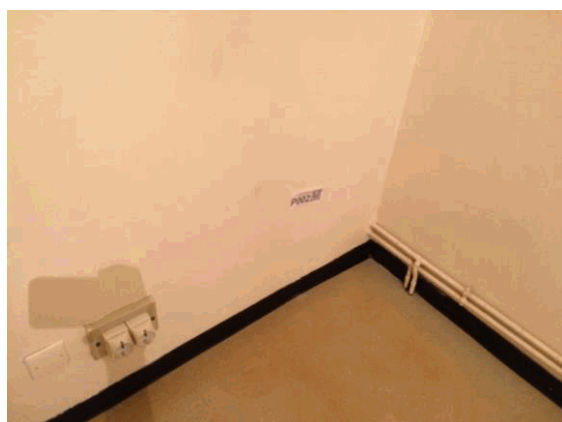
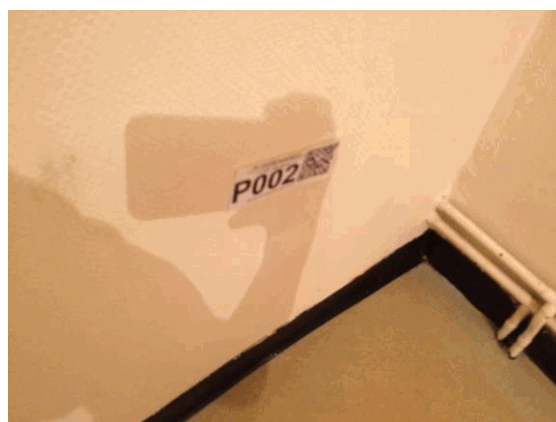
002LQ000079 n°2 - 1 (P2)

| Plan | Localisation | Composant | Partie composant | Descriptif de l'action menée | | | | Laboratoire | | | Conclusion |
|---|---|---|---|---|---|---|---|---|---|---|---|
| LGT 131 | Vol 8 (Cuisine) | Murs et cloisons | Enduit plâtre | P2 | Réalisation d'un prélèvement | cloison briques pièces humides | 002LQ0000<br>79 n°2 - 1 -<br>002LQ0000<br>79 n°2 - 2 | P2 | Matériau semi-dur de type enduit (plâtreux) (blanc) + (beige) | Négatif | Négatif sur analyse |
| LGT 131 | Vol 3 (W.C) - Vol 6 (SDB) | Murs et cloisons | Enduit plâtre | S1 - S2 | Sondage et extension de la zone homogène du prélèvement P2 | cloison briques pièces humides | 002LQ0000<br>79 n°2 - 1 -<br>002LQ0000<br>79 n°2 - 2 | P2 | Matériau semi-dur de type enduit (plâtreux) (blanc) + (beige) | Négatif | Négatif sur analyse |

| Référence | Categorie | Composant | Matériau | Localisation | Observation |
|---|---|---|---|---|---|
| P2 | Parois verticales intérieures et enduits | Murs et cloisons | Matériau semi-dur de type enduit (plâtreux) (blanc) +(beige) - cloison briques pièces humides - | LGT 131 - Vol 8 (Cuisine) | |

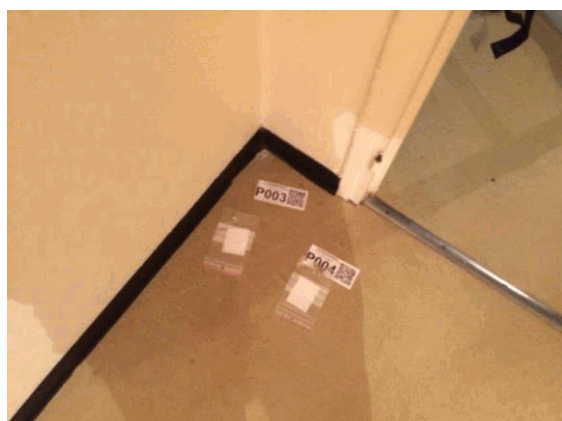
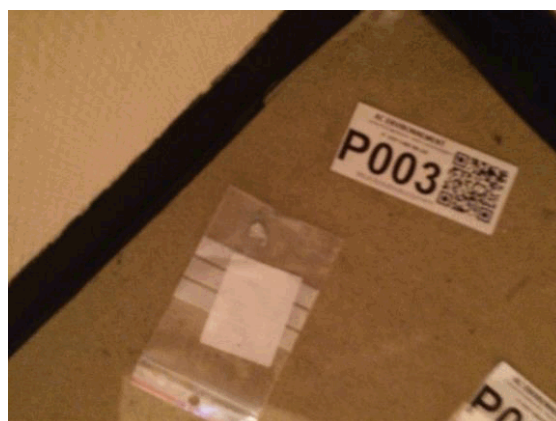
002LQ000079 n°3 - 1 (P3)

| Plan | Localisation | Composant | Partie composant | Descriptif de l'action menée | | | | Laboratoire | | | Conclusion |
|---|---|---|---|---|---|---|---|---|---|---|---|
| LGT 131 | Vol 8 (Cuisine) | Revêtement de sol | Ragréage | P3 | Réalisation d'un prélèvement | gris pièces humides | 002LQ0000<br>79 n°3 - 1 -<br>002LQ0000<br>79 n°3 - 2 | P3<br>Phase 1 | Matériau semi-dur (blanc) ; matériau semi-dur de type ragréage (gris) | Négatif | Négatif sur analyse |
| LGT 131 | Vol 3 (W.C) - Vol 6 (SDB) | Revêtement de sol | Ragréage | S3 - S4 | Sondage et extension de la zone homogène du prélèvement P3 | gris pièces humides | 002LQ0000<br>79 n°3 - 1 -<br>002LQ0000<br>79 n°3 - 2 | P3<br>Phase 1 | Matériau semi-dur (blanc) ; matériau semi-dur de type ragréage (gris) | Négatif | Négatif sur analyse |

| Plan | Localisation | Composant | Partie composant | Descriptif de l'action menée | | | | Laboratoire | | | Conclusion |
|---|---|---|---|---|---|---|---|---|---|---|---|
| LGT 131 | Vol 8 (Cuisine) | Revêtement de sol | Ragréage | P3 | Réalisation d'un prélèvement | gris pièces humides | 002LQ0000<br>79 n°3 - 1 -<br>002LQ0000<br>79 n°3 - 2 | P3<br>Phase 2 | Matériau semi-dur de type ragréage (gris) | Négatif | Négatif sur analyse |
| LGT 131 | Vol 3 (W.C) - Vol 6 (SDB) | Revêtement de sol | Ragréage | S3 - S4 | Sondage et extension de la zone homogène du prélèvement P3 | gris pièces humides | 002LQ0000<br>79 n°3 - 1 -<br>002LQ0000<br>79 n°3 - 2 | P3<br>Phase 2 | Matériau semi-dur de type ragréage (gris) | Négatif | Négatif sur analyse |

| Référence | Categorie | Composant | Matériau | Localisation | Observation |
|---|---|---|---|---|---|
| P3 Phase 1 | Revêtement de sol | Revêtement de sol | Matériau semi-dur (blanc) ;matériau semi-dur de type ragréage (gris) - gris pièces humides - | LGT 131 - Vol 8 (Cuisine) | |
| P3 Phase 2 | Revêtement de sol | Revêtement de sol | Matériau semi-dur de type ragréage (gris) - gris pièces humides - | LGT 131 - Vol 8 (Cuisine) | |

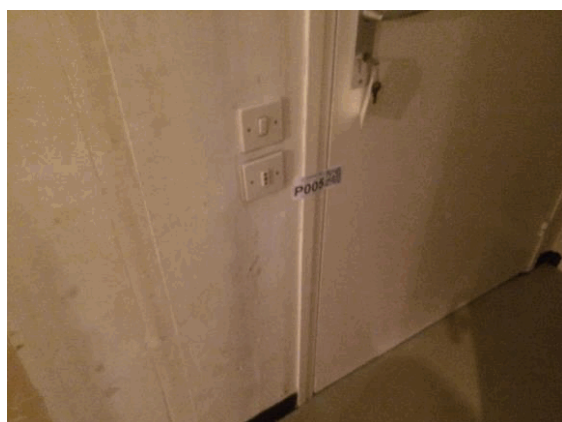
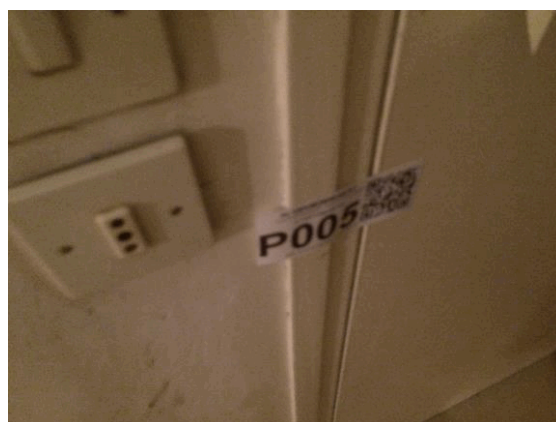
002LQ000079 n°5 - 1 (P5)

| Plan | Localisation | Composant | Partie composant | Descriptif de l'action menée | | | | Laboratoire | | | Conclusion |
|---|---|---|---|---|---|---|---|---|---|---|---|
| LGT 131 | Vol 1 (Entrée) | Menuiseries | joint d'étanchéité | P5 | Réalisation d'un prélèvement | ensemble des joints porte d'entrée | 002LQ0000<br>79 n°5 - 1 -<br>002LQ0000<br>79 n°5 - 2 | P5 | Matériau souple de type joint (noir) ; matériau souple (fibreuse) (marron) | Négatif | Négatif sur analyse |

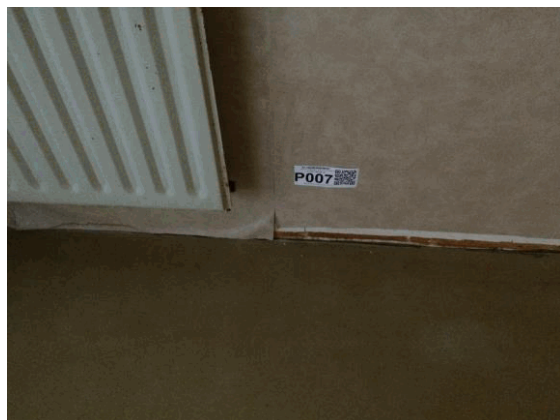
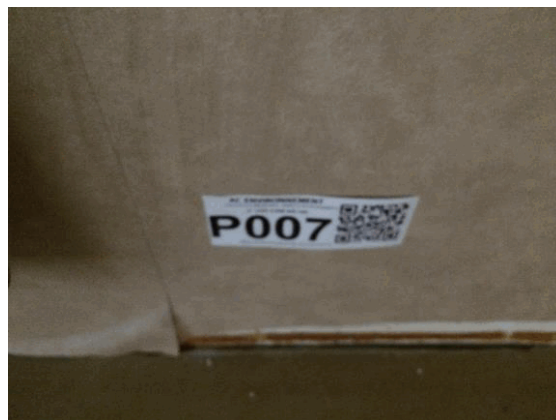
002LQ000079 n°7 - 1 (P7)

| Plan | Localisation | Composant | Partie composant | Descriptif de l'action menée | | | | Laboratoire | | | Conclusion |
|---|---|---|---|---|---|---|---|---|---|---|---|
| LGT 131 | Vol 9 (Séjour) | Murs et cloisons | Enduit plâtre | P7 | Réalisation d'un prélèvement | porteur pièces sèche | 002LQ0000<br>79 n°7 - 1 -<br>002LQ0000<br>79 n°7 - 2 | P7 | Matériau semi-dur de type enduit (plâtreux) (blanc) + (beige) | Négatif | Négatif sur analyse |
| LGT 131 | Vol 1 (Entrée) - Vol 2 (Débaras) - Vol 5 (Dégagement) - Vol 4 (Chambre 1) | Murs et cloisons | Enduit plâtre | S15 - S16 - S17 - P7 | Sondage et extension de la zone homogène du prélèvement P7 | porteur pièces sèche | 002LQ0000<br>79 n°7 - 1 -<br>002LQ0000<br>79 n°7 - 2 | P7 | Matériau semi-dur de type enduit (plâtreux) (blanc) + (beige) | Négatif | Négatif sur analyse |

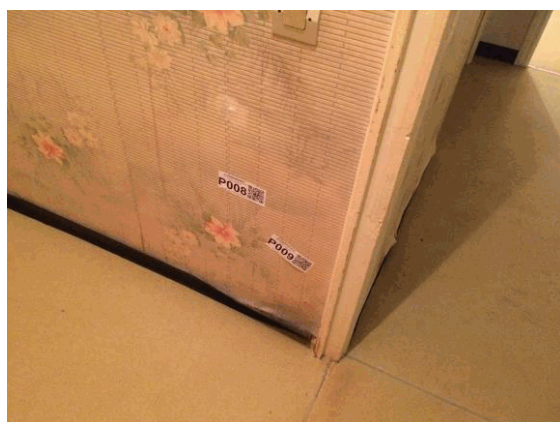
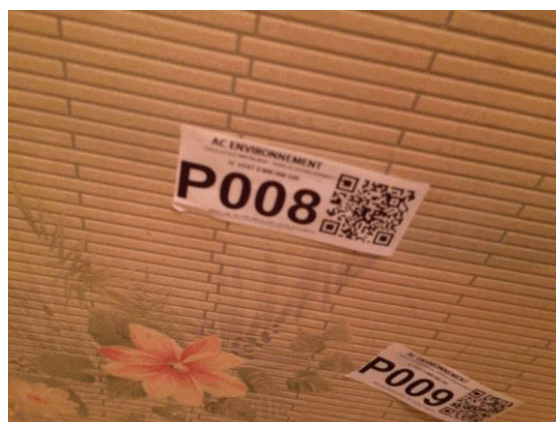
002LQ000079 n°8 - 1 (P8)

| Plan | Localisation | Composant | Partie composant | Descriptif de l'action menée | | | | Laboratoire | | | Conclusion |
|---|---|---|---|---|---|---|---|---|---|---|---|
| LGT 131 | Vol 3 (W.C) | Murs et cloisons | Enduit plâtre | P8 | Réalisation d'un prélèvement | porteur pièces humides | 002LQ0000<br>79 n°8 - 1 -<br>002LQ0000<br>79 n°8 - 2 | P8 | Matériau semi-dur de type enduit (plâtreux) (blanc) + (beige) | Négatif | Négatif sur analyse |
| LGT 131 | Vol 6 (SDB) | Murs et cloisons | Enduit plâtre | S18 | Sondage et extension de la zone homogène du prélèvement P8 | porteur pièces humides | 002LQ0000<br>79 n°8 - 1 -<br>002LQ0000<br>79 n°8 - 2 | P8 | Matériau semi-dur de type enduit (plâtreux) (blanc) + (beige) | Négatif | Négatif sur analyse |

| Référence | Categorie | Composant | Matériau | Localisation | Observation |
|---|---|---|---|---|---|
| P8 | Parois verticales intérieures et enduits | Murs et cloisons | Matériau semi-dur de type enduit (plâtreux) (blanc) +(beige) - porteur pièces humides - | LGT 131 - Vol 3 (W.C) | |

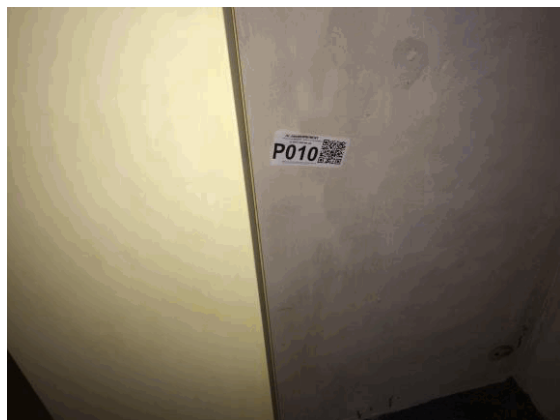
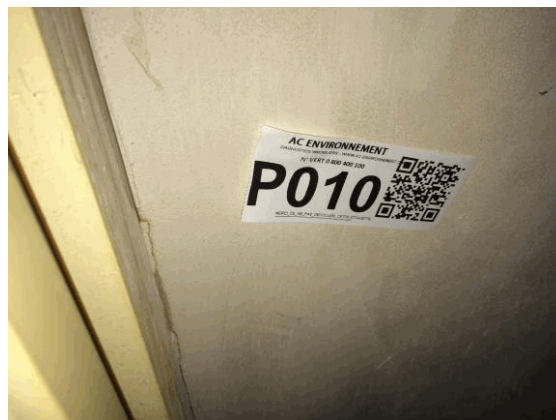
002LQ000079 n°10 - 1 (P10)

| Plan | Localisation | Composant | Partie composant | Descriptif de l'action menée | | | | Laboratoire | | | Conclusion |
|---|---|---|---|---|---|---|---|---|---|---|---|
| LGT 131 | Vol 5 (Dégagement) | Murs et cloisons | Enduit plâtre | P10 | Réalisation d'un prélèvement | Cloison briques pièces sèches | 002LQ0000<br>79 n°10 - 1 -<br>002LQ0000<br>79 n°10 - 2 | P10 | Matériau semi-dur de type enduit (plâtreux) (blanc) | Négatif | Négatif sur analyse |
| LGT 131 | Vol 1 (Entrée) - Vol 9 (Séjour) - Vol 7 (Chambre 2) - Vol 4 (Chambre 1) - Vol 2 (Débaras) | Murs et cloisons | Enduit plâtre | S24 - S25 - S26 - S27 - S31 | Sondage et extension de la zone homogène du prélèvement P10 | Cloison briques pièces sèches | 002LQ0000<br>79 n°10 - 1 -<br>002LQ0000<br>79 n°10 - 2 | P10 | Matériau semi-dur de type enduit (plâtreux) (blanc) | Négatif | Négatif sur analyse |

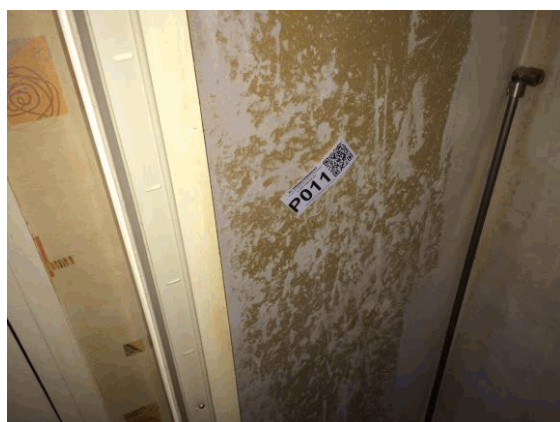
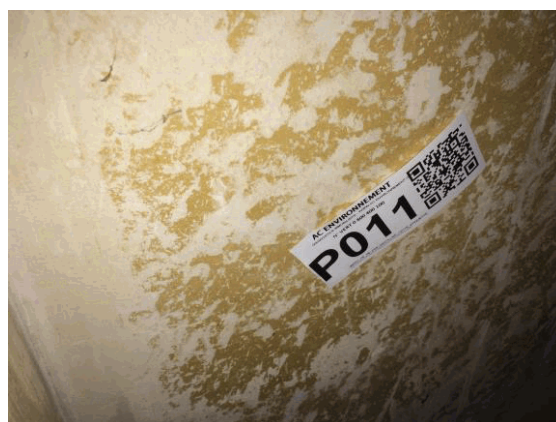
002LQ000079 n°11 - 1 (P11)

| Plan | Localisation | Composant | Partie composant | Descriptif de l'action menée | | | | Laboratoire | | | Conclusion |
|---|---|---|---|---|---|---|---|---|---|---|---|
| LGT 131 | Vol 1 (Entrée) | Cloisons légères ou préfabriquées | Jonction entre panneaux préfabriqués | P11 | Réalisation d'un prélèvement | doublage placoplatre pièces sèches | 002LQ0000<br>79 n°11 - 1<br>-<br>002LQ0000<br>79 n°11 - 2 | P11 | Matériau semi-dur de type enduit (beige) ; matériau souple fibreux de type papier, carton (beige) ; matériau semi-dur de type enduit (beige) | Négatif | Négatif sur analyse |
| LGT 131 | Vol 9 (Séjour) - Vol 2 (Débaras) - Vol 7 (Chambre 2) | Cloisons légères ou préfabriquées | Jonction entre panneaux préfabriqués | S28 - S29 - S30 | Sondage et extension de la zone homogène du prélèvement P11 | doublage placoplatre pièces sèches | 002LQ0000<br>79 n°11 - 1<br>-<br>002LQ0000<br>79 n°11 - 2 | P11 | Matériau semi-dur de type enduit (beige) ; matériau souple fibreux de type papier, carton (beige) ; matériau semi-dur de type enduit (beige) | Négatif | Négatif sur analyse |

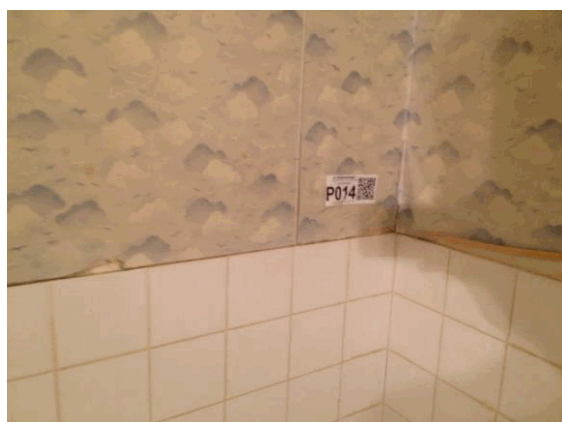
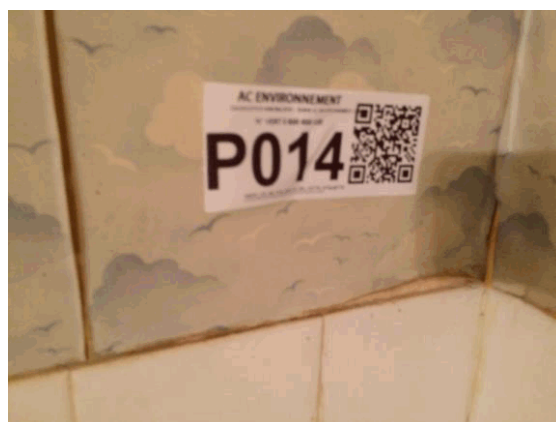
002LQ000079 n°14 - 1 (P14)

| Plan | Localisation | Composant | Partie composant | Descriptif de l'action menée | | | | Laboratoire | | | Conclusion |
|---|---|---|---|---|---|---|---|---|---|---|---|
| LGT 131 | Vol 6 (SDB) | Cloisons légères ou préfabriquées | Jonction entre panneaux préfabriqués | P14 | Réalisation d'un prélèvement | doublage placoplatre pièces humides | 002LQ0000<br>79 n°14 - 1<br>-<br>002LQ0000<br>79 n°14 - 2 | P14 | Matériau semi-dur de type enduit (blanc) ; matériau souple fibreux de type papier, carton (beige) ; matériau semi-dur de type enduit (blanc) | Négatif | Négatif sur analyse |
| LGT 131 | Vol 8 (Cuisine) | Cloisons légères ou préfabriquées | Jonction entre panneaux préfabriqués | S33 | Sondage et extension de la zone homogène du prélèvement P14 | doublage placoplatre pièces humides | 002LQ0000<br>79 n°14 - 1<br>-<br>002LQ0000<br>79 n°14 - 2 | P14 | Matériau semi-dur de type enduit (blanc) ; matériau souple fibreux de type papier, carton (beige) ; matériau semi-dur de type enduit (blanc) | Négatif | Négatif sur analyse |

| P14 | Parois verticales intérieures et enduits | Cloisons légères ou préfabriquées | Matériau semi-dur de type enduit (blanc) ; matériau souple fibreux de type papier, carton (beige) ; matériau semi-dur de type enduit (blanc) - doublage placoplatre pièces humides - | LGT 131 - Vol 6 (SDB) | |

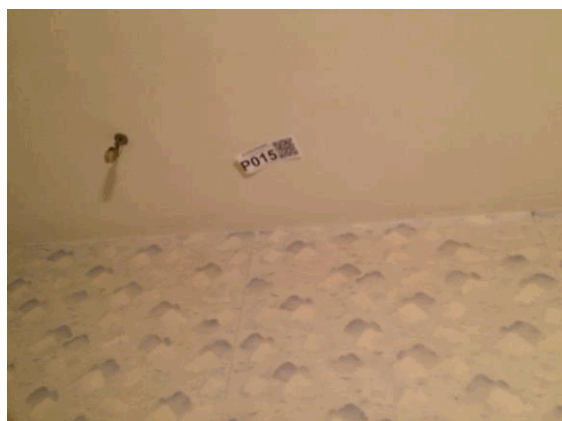
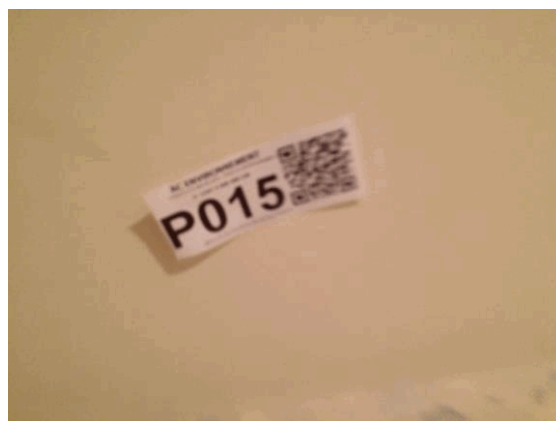
002LQ000079 n°15 - 1 (P15)

| Plan | Localisation | Composant | Partie composant | Descriptif de l'action menée | | | | Laboratoire | | | Conclusion |
|---|---|---|---|---|---|---|---|---|---|---|---|
| LGT 131 | Vol 6 (SDB) | Plafonds | Enduit plâtre | P15 | Réalisation d'un prélèvement | pièces humides | 002LQ0000<br>79 n°15 - 1<br>-<br>002LQ0000<br>79 n°15 - 2 | P15 | Matériau de type peinture (beige) ; matériau semi-dur de type enduit (plâtreux) (blanc) | Négatif | Négatif sur analyse |
| LGT 131 | Vol 3 (W.C) - Vol 8 (Cuisine) | Plafonds | Enduit plâtre | S34 - S35 | Sondage et extension de la zone homogène du prélèvement P15 | pièces humides | 002LQ0000<br>79 n°15 - 1<br>-<br>002LQ0000<br>79 n°15 - 2 | P15 | Matériau de type peinture (beige) ; matériau semi-dur de type enduit (plâtreux) (blanc) | Négatif | Négatif sur analyse |

| P15 | Plafond et faux-plafonds | Plafonds | Matériau de type peinture (beige) ; matériau semi-dur de type enduit (plâtreux) (blanc) - pièces humides - | LGT 131 - Vol 6 (SDB) | |

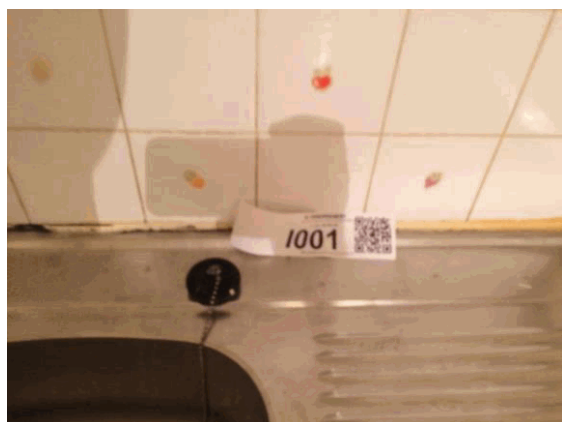
| Plan | Localisation | Composant | Partie composant | Descriptif de l'action menée | | | | Laboratoire | | | Conclusion |
|---|---|---|---|---|---|---|---|---|---|---|---|
| LGT 131 | Vol 8 (Cuisine) | Evier | Mastic étanchéité | I1 | | | I1 - 1 | | | | Aucun prélèvement réalisé à la demande du client sur l'ensemble des mastics des appareils sanitaires et équipements divers |
| LGT 131 | Vol 6 (SDB) | Evier | Mastic étanchéité | I1 | | | I1 - 1 | | | | Aucun prélèvement réalisé à la demande du client sur l'ensemble des mastics des appareils sanitaires et équipements divers |

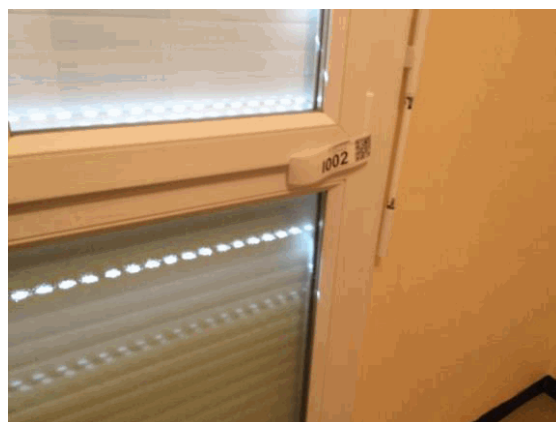
| Plan | Localisation | Composant | Partie composant | Descriptif de l'action menée | | | | Laboratoire | | | Conclusion |
|---|---|---|---|---|---|---|---|---|---|---|---|
| LGT 131 | Vol 8 (Cuisine) | Menuiseries | | I2 | | | I2 - 1 | | | | Aucun prélèvement réalisé à la demande du client sur les menuiseries PVC |

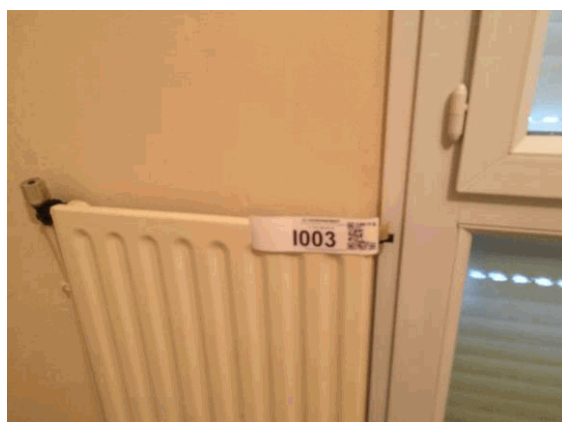
| Plan | Localisation | Composant | Partie composant | Descriptif de l'action menée | | | | Laboratoire | | | Conclusion |
|---|---|---|---|---|---|---|---|---|---|---|---|
| LGT 131 | Vol 8 (Cuisine) | Radiateurs | | I3 | | | I3 - 1 | | | | Aucun prélèvement réalisé à la demande du client |
| LGT 131 | Vol 1 (Entrée) | Radiateurs | | I3 | | | I3 - 1 | | | | Aucun prélèvement réalisé à la demande du client |

| Plan | Localisation | Composant | Partie composant | Descriptif de l'action menée | | | | Laboratoire | | | Conclusion |
|---|---|---|---|---|---|---|---|---|---|---|---|
| LGT 131 | Vol 9 (Séjour) | Radiateurs | | I3 | | | I3 - 1 | | | | Aucun prélèvement réalisé à la demande du client |
| LGT 131 | Vol 6 (SDB) | Radiateurs | | I3 | | | I3 - 1 | | | | Aucun prélèvement réalisé à la demande du client |
| LGT 131 | Vol 7 (Chambre 2) | Radiateurs | | I3 | | | I3 - 1 | | | | Aucun prélèvement réalisé à la demande du client |
| LGT 131 | Vol 4 (Chambre 1) | Radiateurs | | I3 | | | I3 - 1 | | | | Aucun prélèvement réalisé à la demande du client |
