## Rapport de mission de repérage des matériaux et produits contenant de l'amiante avant travaux

| Adresse : | GRD BEAUCHENE |
| CP - Ville : | 53940 ST BERTHEVIN |
| Désignation : | Bâtiment composé de 1 cage et de 1 étage |

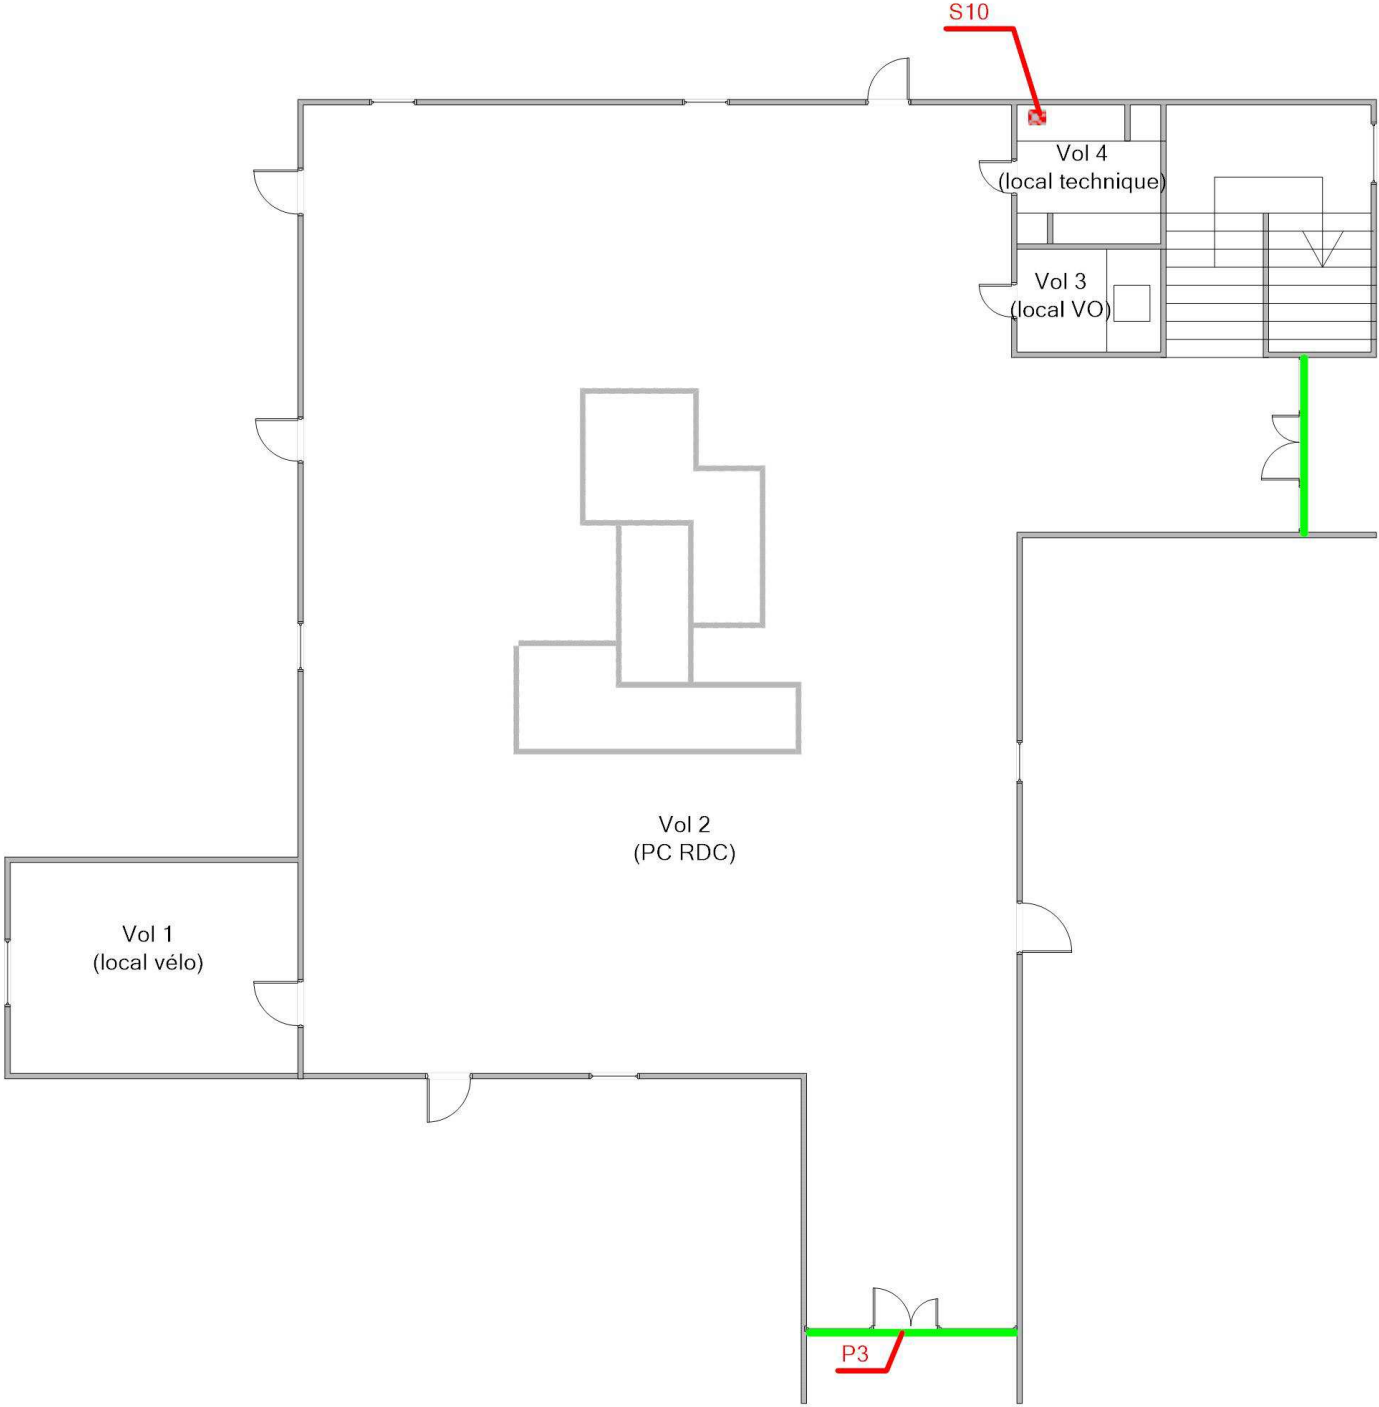
| RDC - MPCA TOUTES CATÉGORIES CONFONDUES | | | | Référence:<br>002HD001334 |
|---|---|---|---|---|
| | | | | S10: Conduit en fibres-ciment |
| | | | | P3 : Mastic vitrier (intérieur et extérieur) |

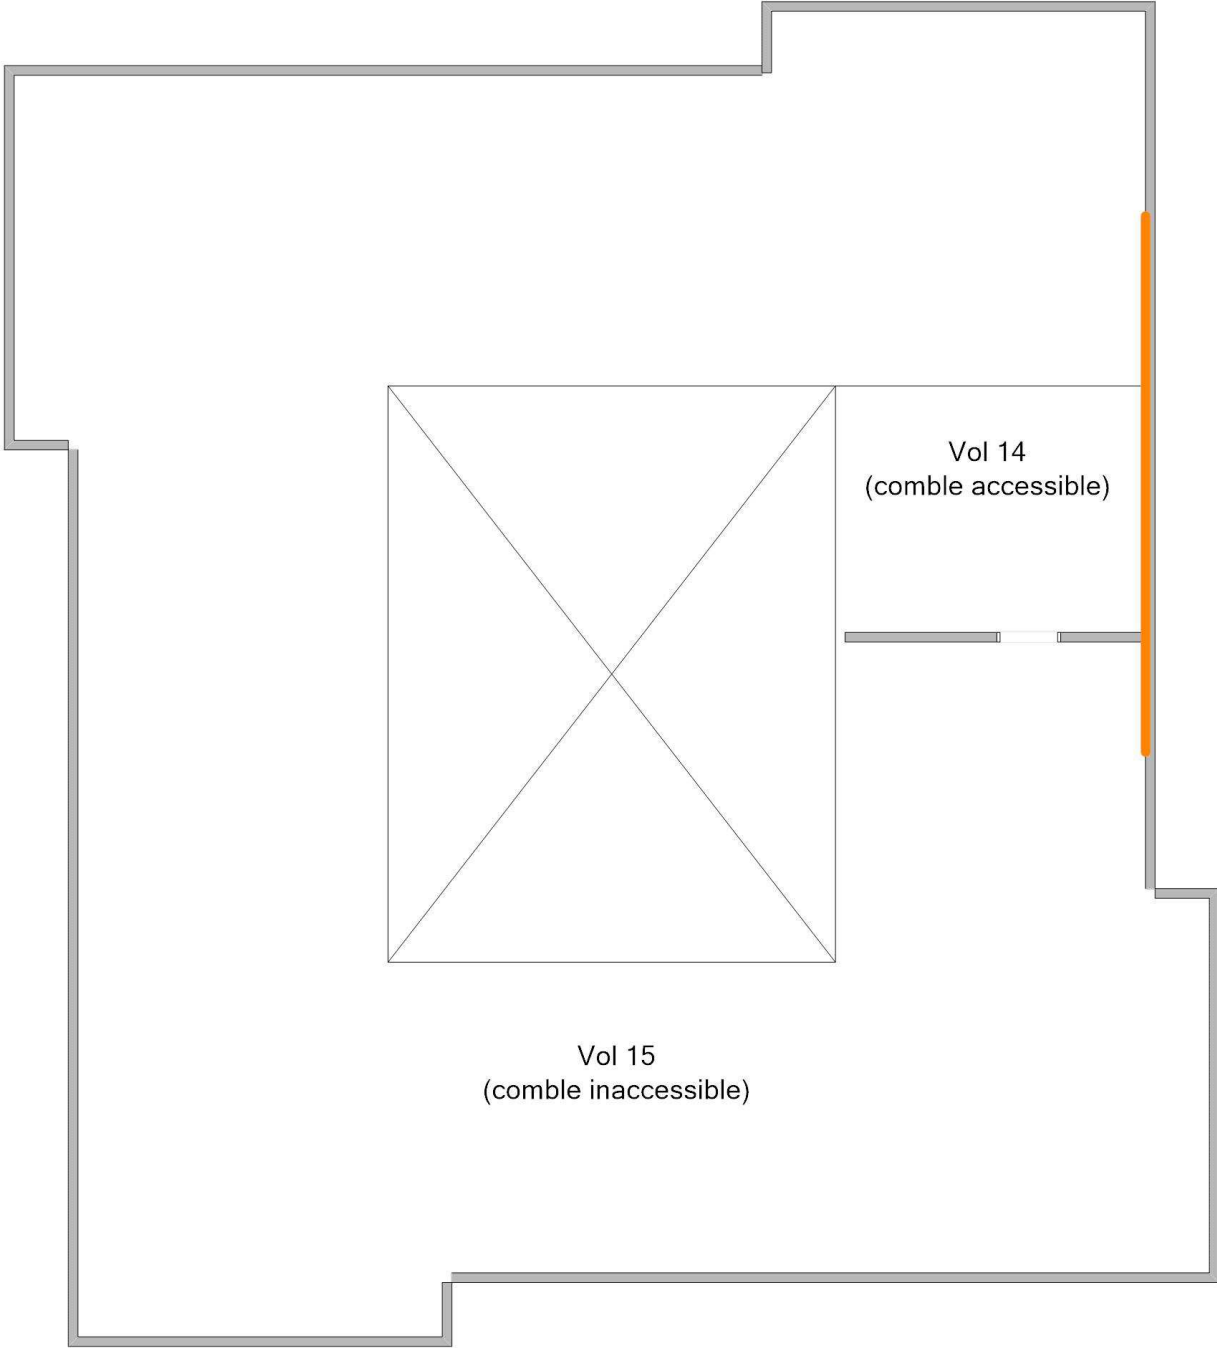
| COMBLES - MPCA FAÇADES | | | | Référence:<br>002HD001334 |

| COMBLES - MPCA FAÇADES | | | | Référence:<br>002HD001334 |
|---|---|---|---|---|
| | | | | S24: Ardoises en fibres-ciment |

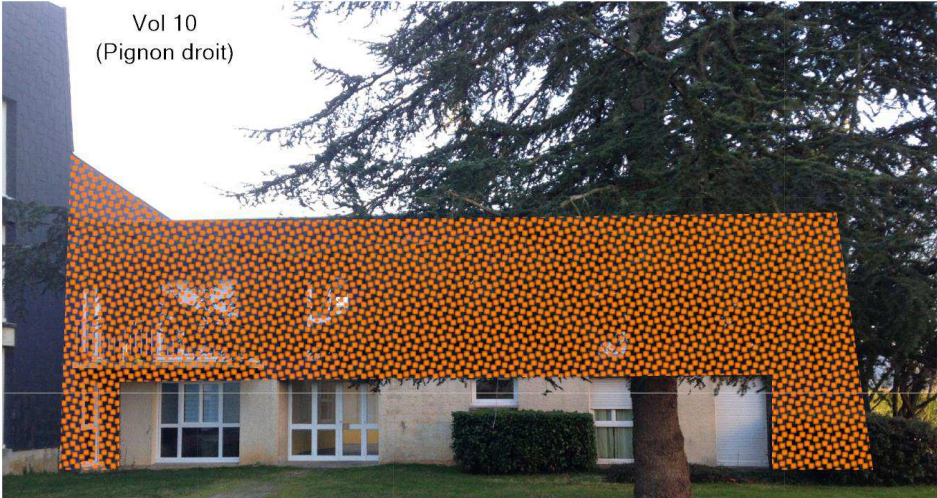
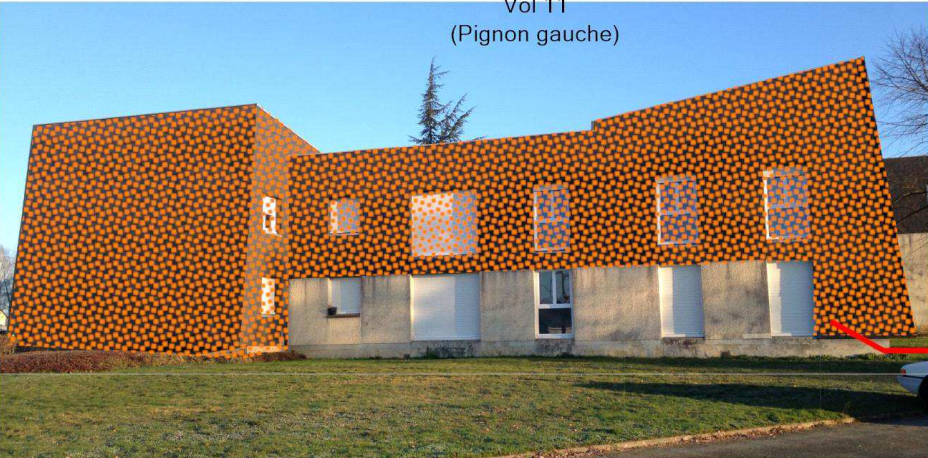
| PIGNONS - MPCA FAÇADES | | | | Référence:<br>002HD001334 |
|---|--|--|--|---|
| | | | | <div>S24: Ardoises en fibres-ciment</div> |

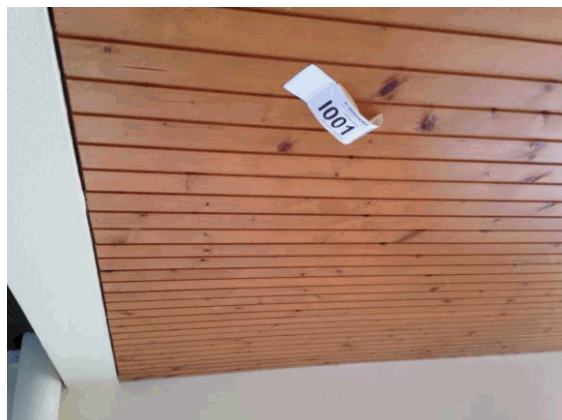
| Localisation | Matériau | Justification |
|---|---|---|
| Vol 2 (PC RDC) | Frisette bois | Impossible de voir les matériaux présents sous la frissette sans dépose de celle-ci. |

| | | | | Descriptif de l'action menée | | | | Laboratoire | | | Conclusion |
|---|---|---|---|---|---|---|---|---|---|---|---|
| RDC | Vol 2 (PC RDC) | Faux plafonds | Frisette bois | I1 | | | I1 - 1 | | | | Impossible de voir les matériaux présents sous la frissette sans dépose de celle-ci. |

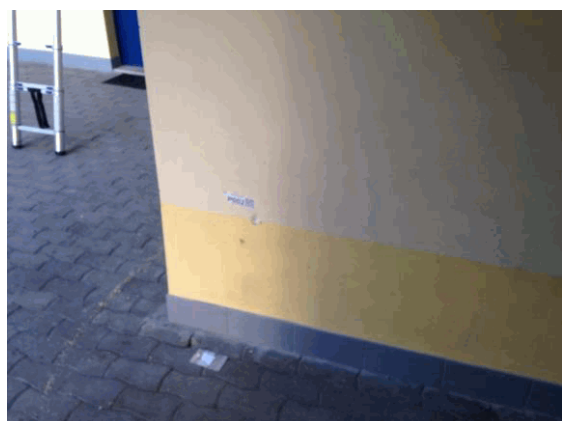
002HD001334 n°3 - 1 (P3)

| Localisation | Catégorie | Composant | Partie de composant | Sur avis / réf pré. |
|---|---|---|---|---|
| Vol 2 (PC RDC) | Parois verticales intérieures et enduits | Menuiseries | Mastic vitrier (intérieur et extérieur) | P3 |

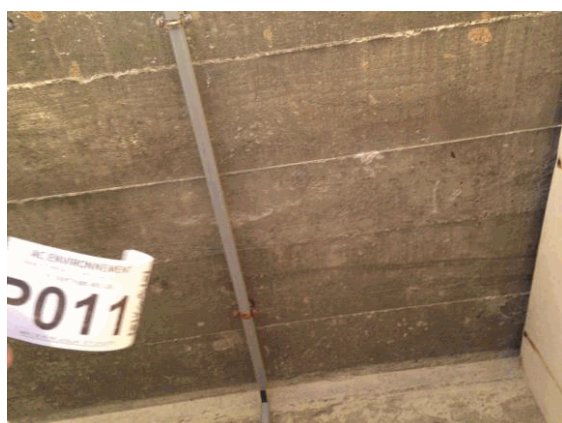
S10 - 1 (A10)

| Localisation | Catégorie | Composant | Partie de composant | Sur avis / réf pré. |
|---|---|---|---|---|
| Vol 4 (local technique) | Conduits, canalisations et équipements | Conduit air | Conduit en fibres-ciment | S10 |

| Plan | Localisation | Composant | Partie composant | Descriptif de l'action menée | | | | Laboratoire | | | Conclusion |
|---|---|---|---|---|---|---|---|---|---|---|---|
| RDC | Vol 4 (local technique) | Conduit air | Conduit en fibres-ciment | S10 | Réalisation d'un sondage | Au sol | S10 - 1 | | | | Présence sur jugement personnel de l'opérateur de repérage |
