## Rapport de mission de repérage des matériaux et produits contenant de l'amiante avant travaux

| Adresse : | LE GRAND BEAUCHENE |
| CP - Ville : | 53940 ST BERTHEVIN |
| Désignation : | Bâtiment composé de 2 cages et de 2 étages |

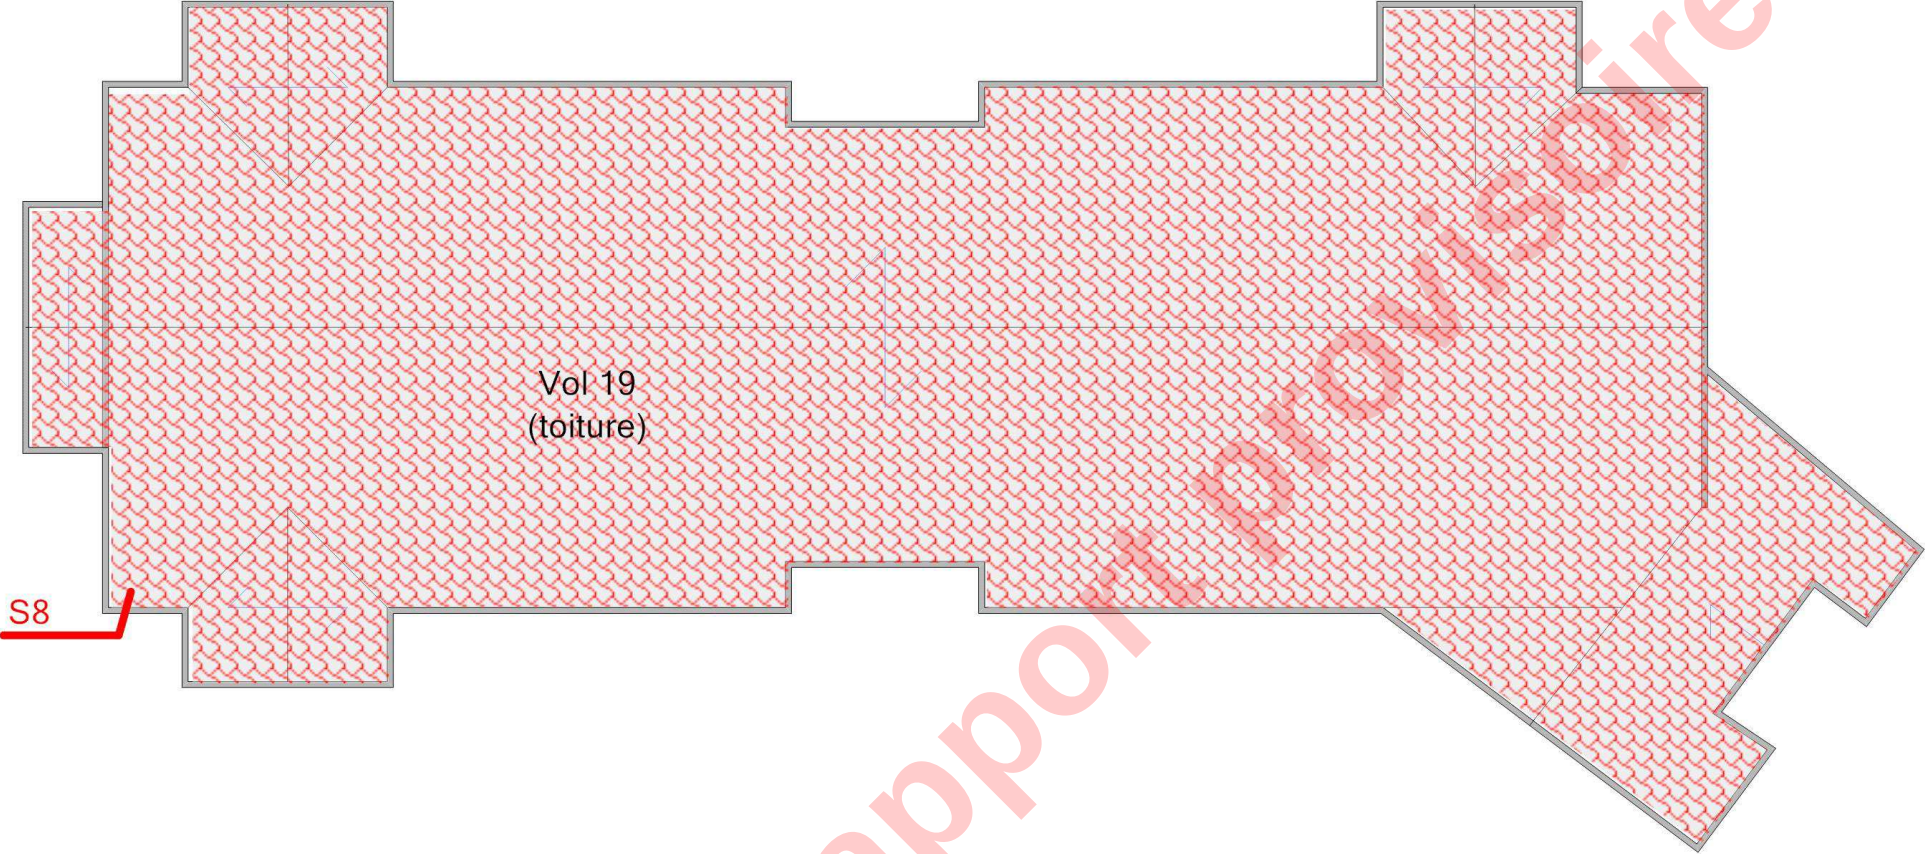
| TOITURE - MPCA TOITURE ET ÉTANCHÉITÉ | | | | Référence:<br>002HD001190 |

| TOITURE - MPCA TOITURE ET ÉTANCHÉITÉ | | | | Référence:<br>002HD001190 |
|---|--|---|---|---|
| | | | | S8: Ardoises composites |

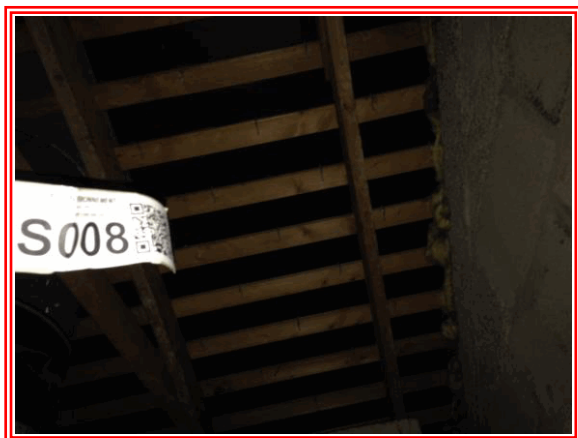
S8 - 1 (A8)

| Localisation | Catégorie | Composant | Partie de composant | Sur avis / réf pré. |
|---|---|---|---|---|
| Vol 19 (toiture) | Toiture et étanchéité | Ardoises | Ardoises composites | S8 |

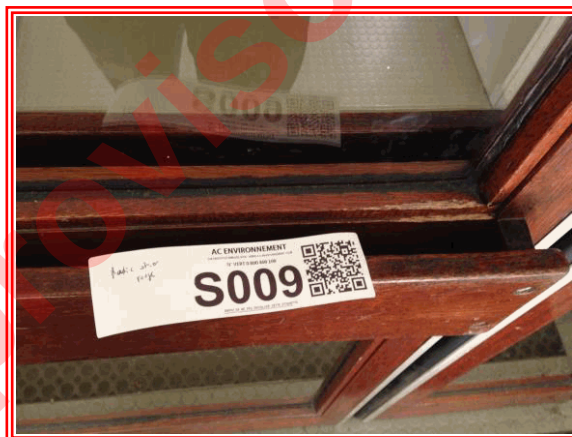
S9 - 3 (A9)

| Localisation | Catégorie | Composant | Partie de composant | Sur avis / réf pré. |
|---|---|---|---|---|
| Vol 3 (Dégagement 1) | Parois verticales intérieures et enduits | Menuiseries | Mastic vitrier | S9 |

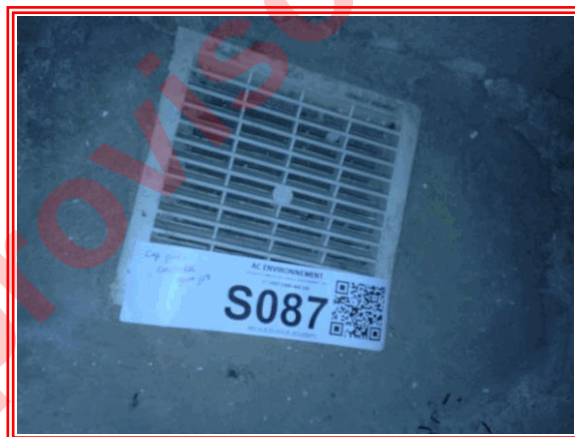
S87 - 1 (A87)

| Localisation | Catégorie | Composant | Partie de composant | Sur avis / réf pré. |
|---|---|---|---|---|
| Vol 1 (accès lgt 1) | Conduits, canalisations et équipements | Conduit air | Conduit en fibres-ciment | S87 |

| | | | | Descriptif de l'action menée | | | | Laboratoire | | Conclusion | |
|---|---|---|---|---|---|---|---|---|---|---|---|
| PC RDC | Vol 1 (accès lgt 1) | Conduit air | Conduit en fibres-ciment | S87 | Réalisation d'un sondage | | S87 - 1 | | | | Présence sur jugement personnel de l'opérateur de repérage |

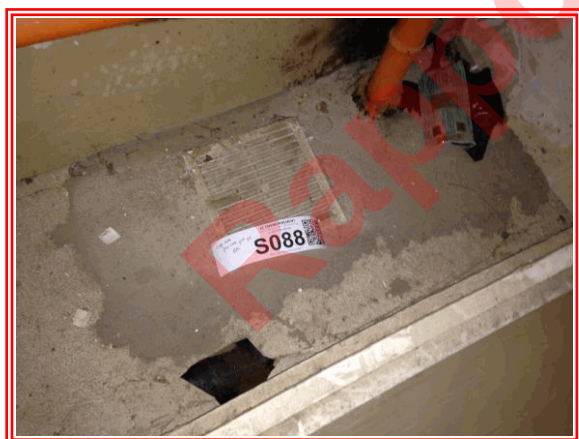
S88 - 1 (A88)

| Localisation | Catégorie | Composant | Partie de composant | Sur avis / réf pré. |
|---|---|---|---|---|
| Vol 7 (accès lgt 2) | Conduits, canalisations et équipements | Conduit air | Conduit en fibres-ciment | S88 |

| | | | | Descriptif de l'action menée | | | | Laboratoire | | Conclusion | |
|---|---|---|---|---|---|---|---|---|---|---|---|
| PC RDC | Vol 7 (accès lgt 2) | Conduit air | Conduit en fibres-ciment | S88 | Réalisation d'un sondage | | S88 - 1 | | | | Présence sur jugement personnel de l'opérateur de repérage |

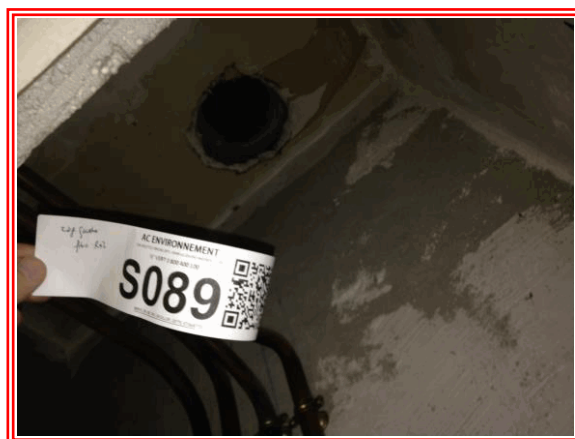
S89 - 1 (A89)

| Localisation | Catégorie | Composant | Partie de composant | Sur avis / réf pré. |
|---|---|---|---|---|
| Vol 10 (PC R+2) | Conduits, canalisations et équipements | Conduit air | Conduit en fibres-ciment | S89 |

| | | | | Descriptif de l'action menée | | | | Laboratoire | | Conclusion | |
|---|---|---|---|---|---|---|---|---|---|---|---|
| PC ETAGES | Vol 10 (PC R+2) | Conduit air | Conduit en fibres-ciment | S89 | Réalisation d'un sondage | | S89 - 1 | | | | Présence sur jugement personnel de l'opérateur de repérage |

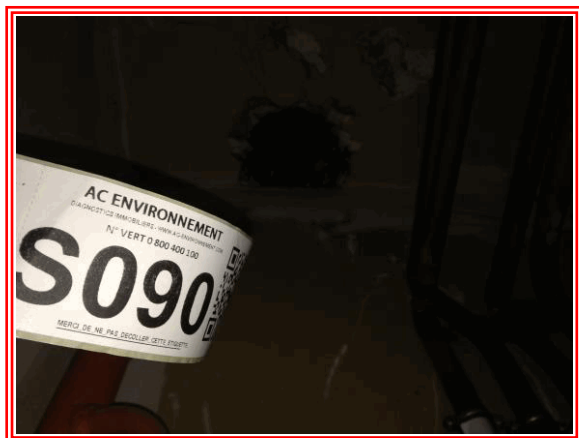
S90 - 1 (A90)

| Localisation | Catégorie | Composant | Partie de composant | Sur avis / réf pré. |
|---|---|---|---|---|
| Vol 12 (PC R+2) | Conduits, canalisations et équipements | Conduit air | Conduit en fibres-ciment | S90 |

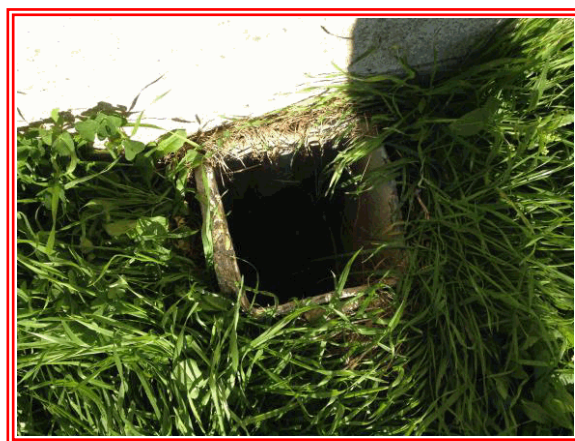
S119 - 1 (A119)

| Localisation | Catégorie | Composant | Partie de composant | Sur avis / réf pré. |
|---|---|---|---|---|
| Vol 20 (Plan masse) | Conduits, canalisations et équipements | Conduit air | Conduit en fibres-ciment | S119 |

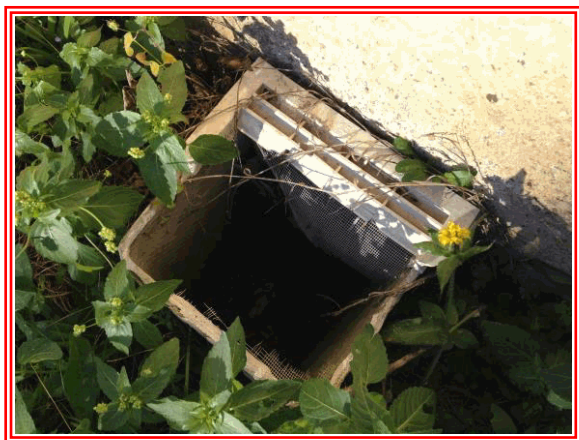
S120 - 1 (A120)

| Localisation | Catégorie | Composant | Partie de composant | Sur avis / réf pré. |
|---|---|---|---|---|
| Vol 20 (Plan masse) | Conduits, canalisations et équipements | Conduit air | Conduit en fibres-ciment | S120 |

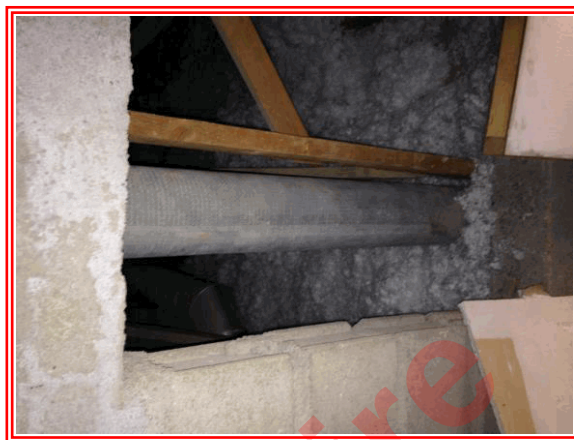
S121 - 1 (A121)

| Localisation | Catégorie | Composant | Partie de composant | Sur avis / réf pré. |
|---|---|---|---|---|
| Vol 17 (combles gauche) | Conduits, canalisations et équipements | Conduit air | Conduit en fibres-ciment | S121 |
