## Rapport de mission de repérage des matériaux et produits contenant de l'amiante avant travaux

| Adresse : | 8 RUE MAURICE BOISSEAU - GRAND BEAUCHENE |
| Date du repérage : | 18/07/2017 |
| Désignation : | Appartement n° 161 de type 5 situé au RDC |

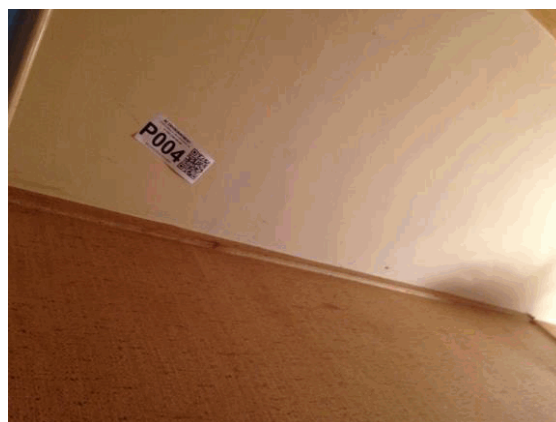
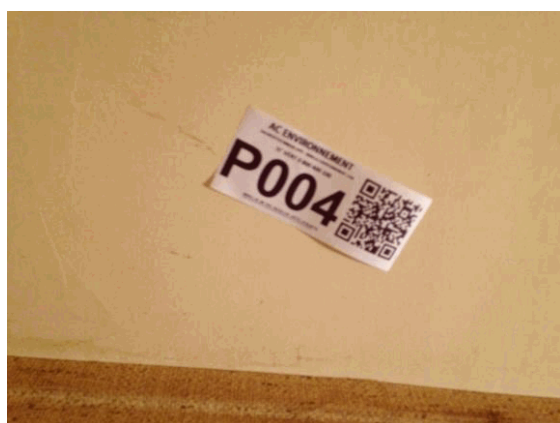
002LA002514 n°4 - 4 (P4)

| Plan | Localisation | Composant | Partie composant | Descriptif de l'action menée | | | | Laboratoire | | | Conclusion |
|---|---|---|---|---|---|---|---|---|---|---|---|
| Logement n°161 | Vol 11 (Débarras) | Plafonds | Enduit plâtre ( plaque de plâtre pièce sèche) | P4 | Réalisation d'un prélèvement | | 002LA0025<br>14 n°4 - 2 -<br>002LA0025<br>14 n°4 - 4 | P4 | Enduit plâtreux blanc + peinture non séparable + carton non séparable | Négatif | Négatif sur analyse |

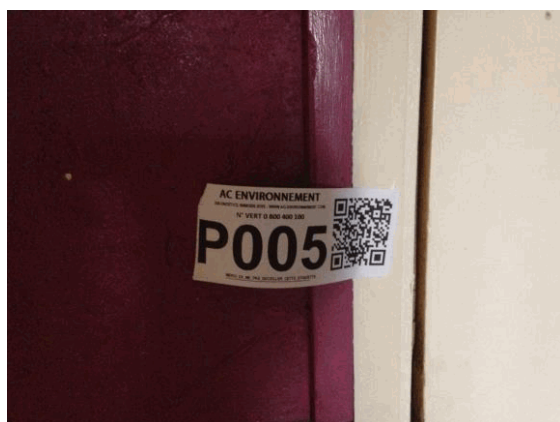
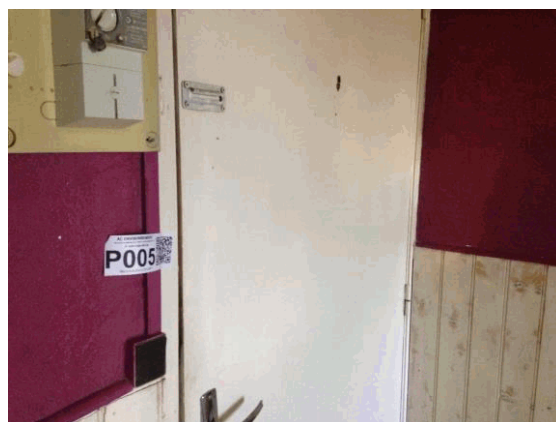
002LA002514 n°5 - 2 (P5)

| Plan | Localisation | Composant | Partie composant | Descriptif de l'action menée | | | | Laboratoire | | | Conclusion |
|---|---|---|---|---|---|---|---|---|---|---|---|
| Logement n°161 | Vol 1 (Entrée) | Murs et cloisons | Enduit ciment (pièce sèche) | P5 | Réalisation d'un prélèvement | | 002LA002514 n°5 - 2 - 002LA002514 n°5 - 4 | P5 | Enduit compact gris + peinture | Négatif | Négatif sur analyse |

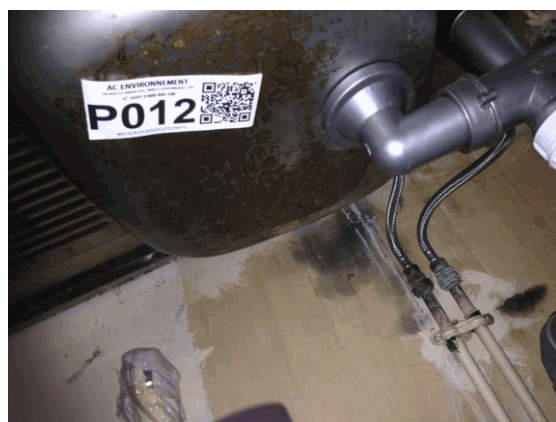
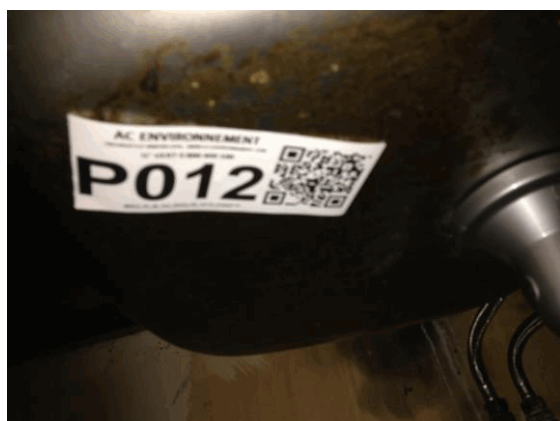
002LA002514 n°12 - 4 (P12)

| Plan | Localisation | Composant | Partie composant | Descriptif de l'action menée | | | | Laboratoire | | | Conclusion |
|---|---|---|---|---|---|---|---|---|---|---|---|
| Logement n°161 | Vol 5 (Cuisine) | Evier | Tampon bitumineux ( cuisine) | P12 | Réalisation d'un prélèvement | | 002LA0025<br>14 n°12 - 2<br>-<br>002LA0025<br>14 n°12 - 4 | P12 | Tampon bitumineux noir | Négatif | Négatif sur analyse |

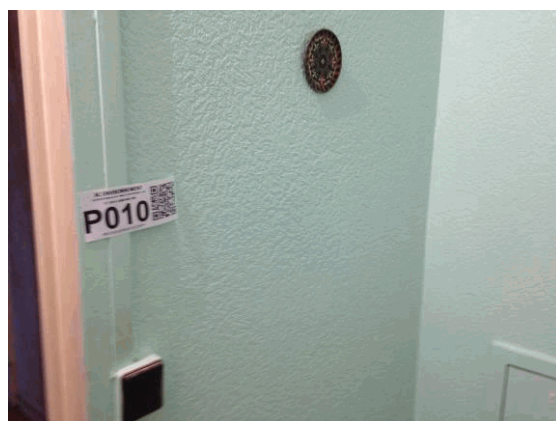
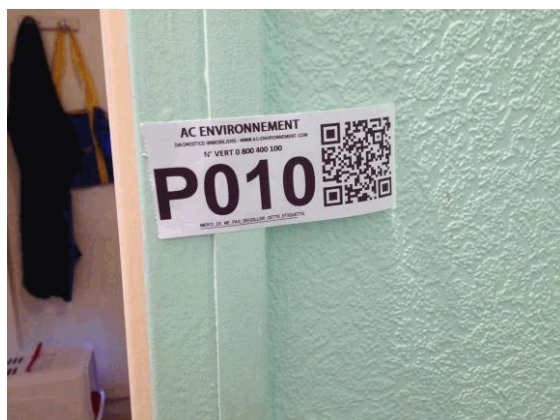
002LA002514 n°10 - 4 (P10)

| Plan | Localisation | Composant | Partie composant | Descriptif de l'action menée | | | | Laboratoire | | | Conclusion |
|---|---|---|---|---|---|---|---|---|---|---|---|
| Logement n°161 | Vol 8 (W.C) | Murs et cloisons | Enduit plâtre ( doublage pièce humide) | P10 | Réalisation d'un prélèvement | | 002LA0025<br>14 n°10 - 2<br>-<br>002LA0025<br>14 n°10 - 4 | P10 | Enduit plâtreux blanc + peintures multiples non séparable + carton non séparable | Négatif | Négatif sur analyse |

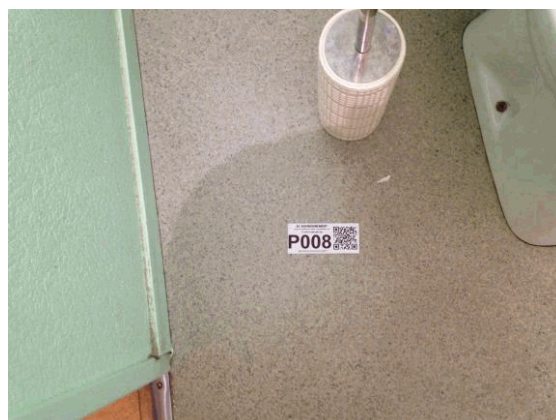
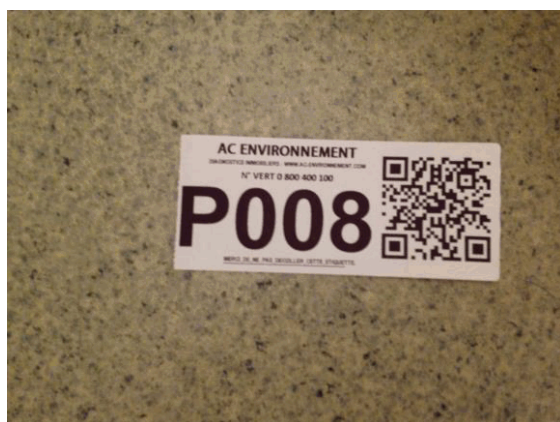
002LA002514 n°8 - 4 (P8)

| Plan | Localisation | Composant | Partie composant | Descriptif de l'action menée | | | | Laboratoire | | | Conclusion |
|---|---|---|---|---|---|---|---|---|---|---|---|
| Logement n°161 | Vol 8 (W.C) | Revêtement de sol | lino bleu,vert tacheté+colle jaune ( pièce humide) | P8 | Réalisation d'un prélèvement | | 002LA0025 14 n°8 - 2 - 002LA0025 14 n°8 - 4 | P8 | Revêtement souple gris + colle polymère jaune non séparable + ragréage rose + ragréage gris en faible quantité non séparable + peintures multiples en faible quantité non séparable | Négatif | Négatif sur analyse |

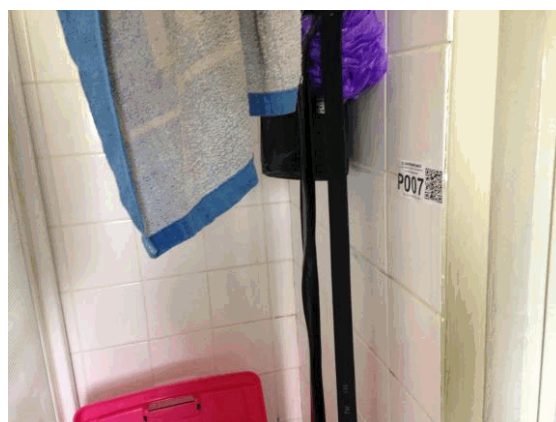
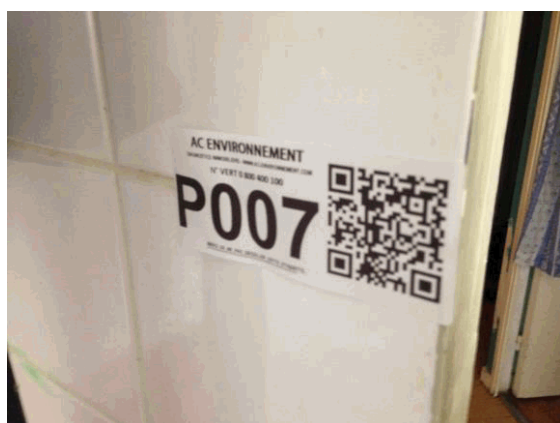
002LA002514 n°7 - 4 (P7)

| Plan | Localisation | Composant | Partie composant | Descriptif de l'action menée | | | | Laboratoire | | | Conclusion |
|---|---|---|---|---|---|---|---|---|---|---|---|
| Logement n°161 | Vol 9 (SDE) | Revêtement de mur | Colle de carrelage (faïence sde) | P7 | Réalisation d'un prélèvement | | 002LA0025<br>14 n°7 - 2 -<br>002LA0025<br>14 n°7 - 4 | P7 | Colle beige + joint cassant blanc + peinture avec poussières non séparable | Négatif | Négatif sur analyse |

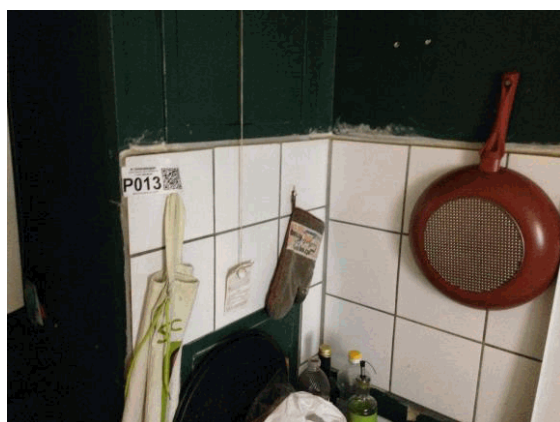
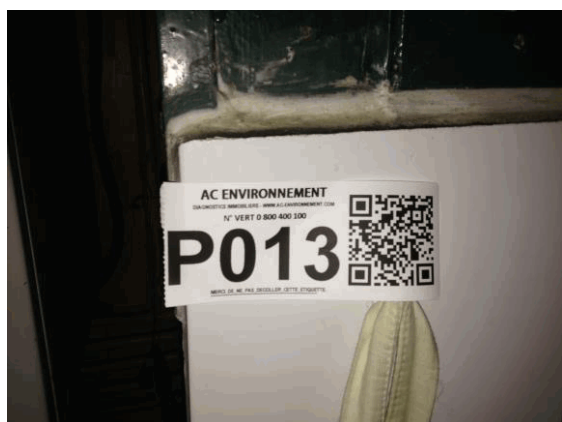
002LA002514 n°13 - 4 (P13)

| Plan | Localisation | Composant | Partie composant | Descriptif de l'action menée | | | | Laboratoire | | | Conclusion |
|---|---|---|---|---|---|---|---|---|---|---|---|
| Logement n°161 | Vol 5 (Cuisine) | Revêtement de mur | Colle de carrelage (faïence cuisine) | P13 | Réalisation d'un prélèvement | | 002LA0025<br>14 n°13 - 2<br>-<br>002LA0025<br>14 n°13 - 4 | P13 | Colle grise en vrac + peinture en faible quantité non séparable | Négatif | Négatif sur analyse |

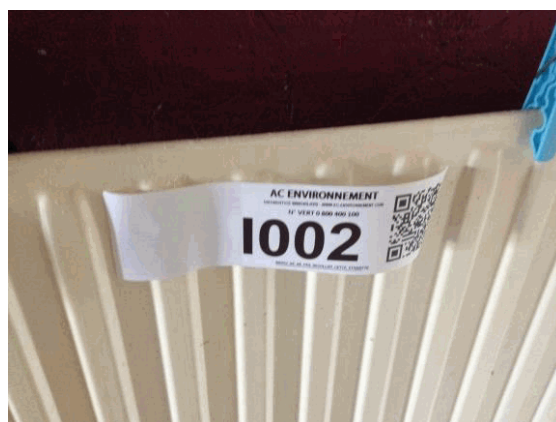
| Plan | Localisation | Composant | Partie composant | Descriptif de l'action menée | | | | Laboratoire | | | Conclusion |
|---|---|---|---|---|---|---|---|---|---|---|---|
| Logement n°161 | Vol 6 (Séjour) | Radiateurs | Joints | I2 | | | I2 - 2 | | | | Aucun à effectuer à la demande du client |

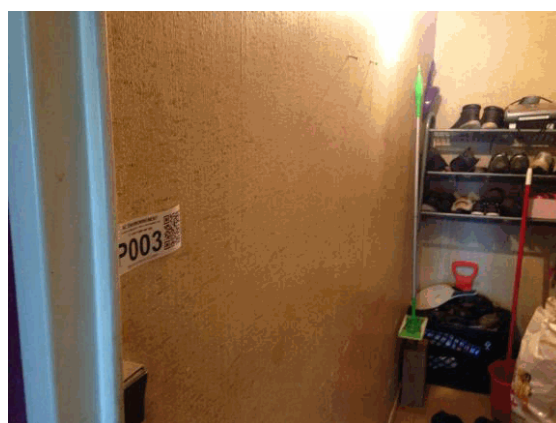
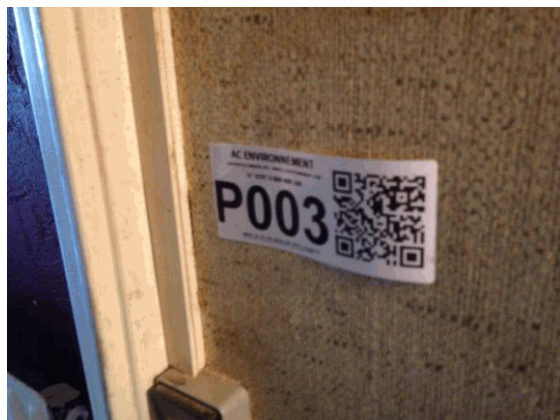
002LA002514 n°3 - 4 (P3)

| Plan | Localisation | Composant | Partie composant | Descriptif de l'action menée | | | | Laboratoire | | | Conclusion |
|---|---|---|---|---|---|---|---|---|---|---|---|
| Logement n°161 | Vol 11 (Débaras) | Murs et cloisons | Enduit plâtre (doublage pièce sèche) | P3 | Réalisation d'un prélèvement | | 002LA002514 n°3 - 2 - 002LA002514 n°3 - 4 | P3 | Enduit plâtreux blanc non séparable + peinture + carton non séparable + papier peint non séparable | Négatif | Négatif sur analyse |

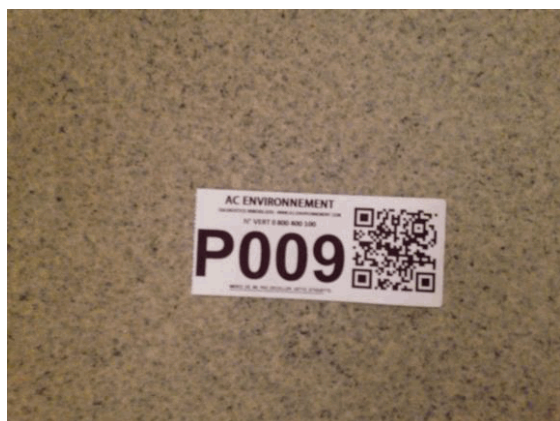
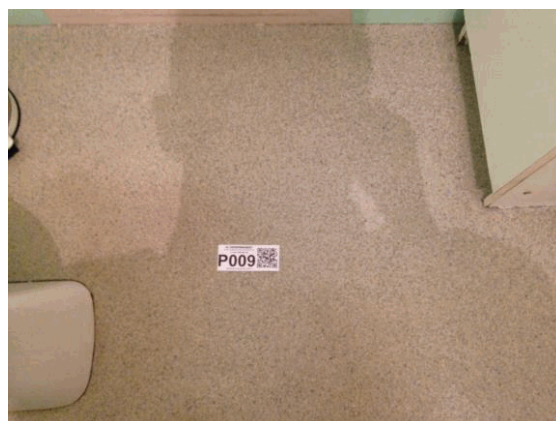
002LA002514 n°9 - 2 (P9)

| Plan | Localisation | Composant | Partie composant | Descriptif de l'action menée | | | | Laboratoire | | | Conclusion |
|---|---|---|---|---|---|---|---|---|---|---|---|
| Logement n°161 | Vol 8 (W.C) | Revêtement de sol | Ragréage ( pièce humide) | P9 | Réalisation d'un prélèvement | | 002LA0025 14 n°9 - 2 - 002LA0025 14 n°9 - 4 | P9 | Colle polymère jaune avec poussières non séparable + ragréage rose + peinture en faible quantité non séparable + sous couche de ragréage blanche non séparable + colle polymère jaune non séparable | Négatif | Négatif sur analyse |

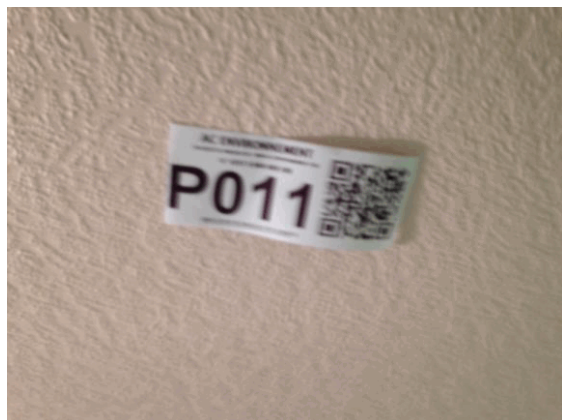
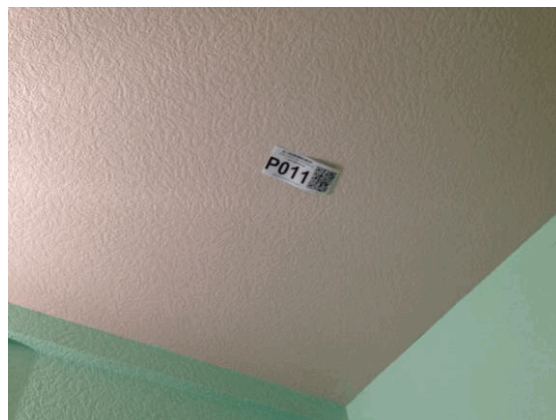
002LA002514 n°11 - 2 (P11)

| Plan | Localisation | Composant | Partie composant | Descriptif de l'action menée | | | | Laboratoire | | | Conclusion |
|---|---|---|---|---|---|---|---|---|---|---|---|
| Logement n°161 | Vol 8 (W.C) | Plafonds | Enduit plâtre (plaque de plâtre pièce humide) | P11 | Réalisation d'un prélèvement | | 002LA0025<br>14 n°11 - 2<br>-<br>002LA0025<br>14 n°11 - 4 | P11 | Enduit plâtreux blanc + papier peint non séparable + carton non séparable | Négatif | Négatif sur analyse |

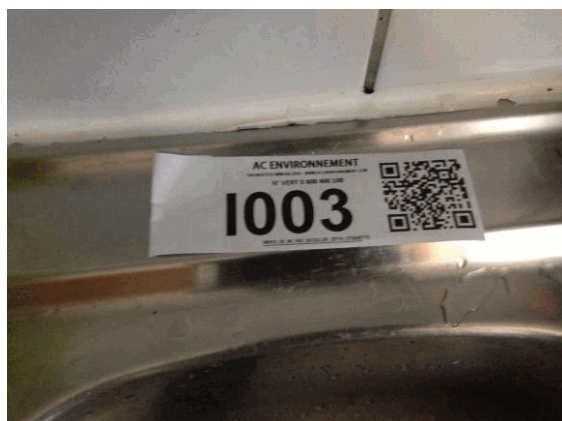
| Plan | Localisation | Composant | Partie composant | Descriptif de l'action menée | | | | Laboratoire | | | Conclusion |
|---|---|---|---|---|---|---|---|---|---|---|---|
| Logement n°161 | Vol 5 (Cuisine) | Evier | Mastic étanchéité | I3 | | | I3 - 2 | | | | Aucun prélèvement à effectuer à la demande du client |
