## Rapport de mission de repérage des matériaux et produits contenant de l'amiante avant travaux

| Adresse : | 8 RUE MAURICE BOISSEAU - GRAND BEAUCHENE |
| Date du repérage : | 18/07/2017 |
| Désignation : | Appartement n° 164 de type 3 situé au 01 <sup>er</sup> étage |

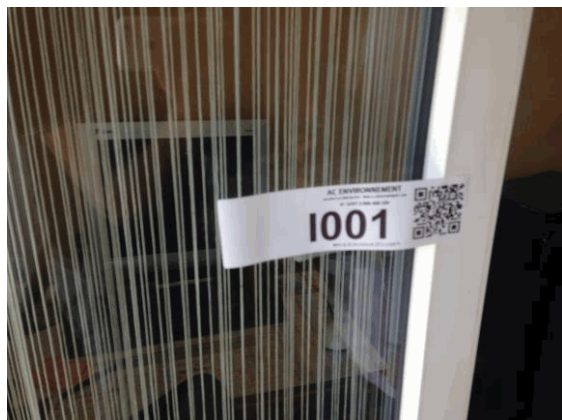
| Plan | Localisation | Composant | Partie composant | Descriptif de l'action menée | | | | Laboratoire | | | Conclusion |
|---|---|---|---|---|---|---|---|---|---|---|---|
| Logement n°164 | Vol 7 (Séjour) | Menuiseries | | I1 | | | I1 - 2 | | | | Aucun prélèvement à effectuer à la demande du client |
| Logement n°164 | Vol 6 (Chambre 2) | Menuiseries | | I1 | | | I1 - 2 | | | | Aucun prélèvement à effectuer à la demande du client |
| Logement n°164 | Vol 5 (Chambre 1) | Menuiseries | | I1 | | | I1 - 2 | | | | Aucun prélèvement à effectuer à la demande du client |
| Logement n°164 | Vol 8 (Cuisine) | Menuiseries | | I1 | | | I1 - 2 | | | | Aucun prélèvement à effectuer à la demande du client |

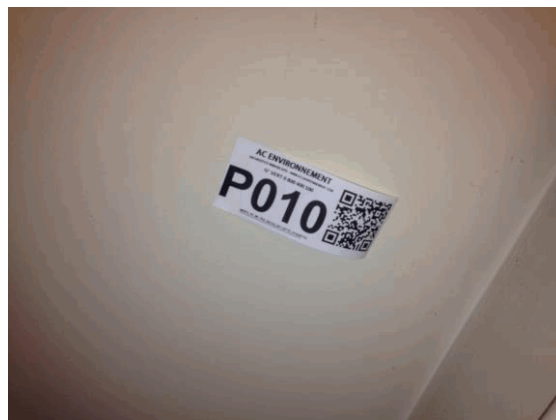
002LA002516 n°10 - 2 (P10)

| Plan | Localisation | Composant | Partie composant | Descriptif de l'action menée | | | | Laboratoire | | | Conclusion |
|---|---|---|---|---|---|---|---|---|---|---|---|
| Logement n°164 | Vol 9 (Cellier) | Plafonds | Enduit plâtre ( pièce sèche plaque de platre) | P10 | Réalisation d'un prélèvement | | 002LA002516 n°10 - 2 - 002LA002516 n°10 - 4 | P10 | Enduit plâtreux blanc + peinture + carton non séparable | Négatif | Négatif sur analyse |

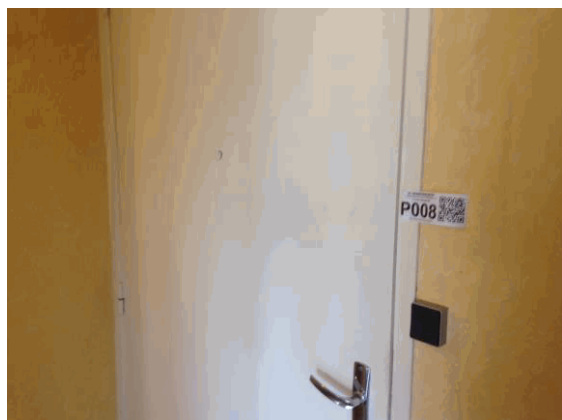
002LA002516 n°8 - 4 (P8)

| Plan | Localisation | Composant | Partie composant | Descriptif de l'action menée | | | | Laboratoire | | | Conclusion |
|---|---|---|---|---|---|---|---|---|---|---|---|
| Logement n°164 | Vol 1 (Entrée) | Murs et cloisons | Enduit ciment (pièce sèche) | P8 | Réalisation d'un prélèvement | | 002LA002516 n°8 - 2 - 002LA002516 n°8 - 4 | P8 | Enduit compact gris hétérogène + peinture | Négatif | Négatif sur analyse |

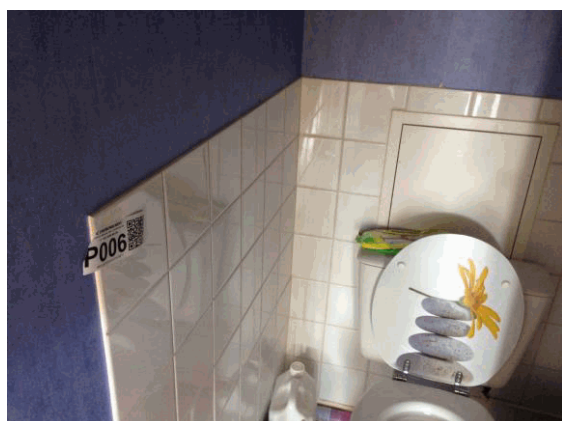
002LA002516 n°6 - 4 (P6)

| Plan | Localisation | Composant | Partie composant | Descriptif de l'action menée | | | | Laboratoire | | | Conclusion |
|---|---|---|---|---|---|---|---|---|---|---|---|
| Logement n°164 | Vol 2 (W.C) | Revêtement de mur | Colle de carrelage (faïence wc) | P6 | Réalisation d'un prélèvement | | 002LA0025<br>16 n°6 - 2 -<br>002LA0025<br>16 n°6 - 4 | P6 | Colle beige + couche plâtrée blanche non séparable + peinture non séparable + papier en faible quantité non séparable + matériau souple blanc en faible quantité non séparable | Négatif | Négatif sur analyse |

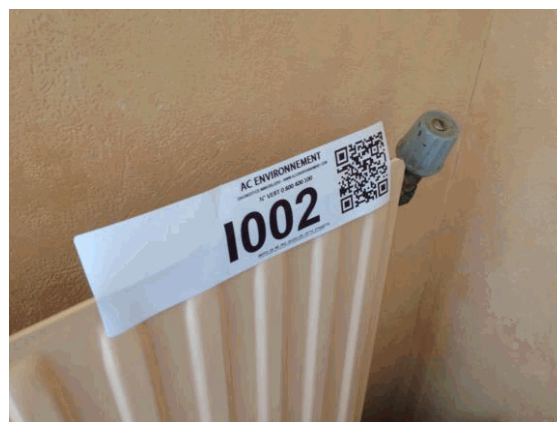
| Plan | Localisation | Composant | Partie composant | Descriptif de l'action menée | | | | Laboratoire | | | Conclusion |
|---|---|---|---|---|---|---|---|---|---|---|---|
| Logement n°164 | Vol 7 (Séjour) | Radiateurs | Joints | I2 | | | I2 - 2 | | | | Aucun prélèvement à effectuer à lademande du client |
| Logement n°164 | Vol 8 (Cuisine) | Radiateurs | Joints | I2 | | | I2 - 2 | | | | Aucun prélèvement à effectuer à lademande du client |
| Logement n°164 | Vol 6 (Chambre 2) | Radiateurs | Joints | I2 | | | I2 - 2 | | | | Aucun prélèvement à effectuer à lademande du client |
| Logement n°164 | Vol 5 (Chambre 1) | Radiateurs | Joints | I2 | | | I2 - 2 | | | | Aucun prélèvement à effectuer à lademande du client |

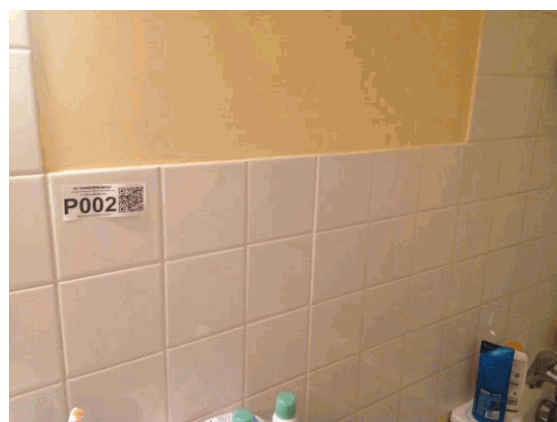
002LA002516 n°2 - 4 (P2)

| Plan | Localisation | Composant | Partie composant | Descriptif de l'action menée | | | | Laboratoire | | | Conclusion |
|---|---|---|---|---|---|---|---|---|---|---|---|
| Logement n°164 | Vol 3 (SDB) | Revêtement de mur | Colle de carrelage (faïence SDB) | P2 | Réalisation d'un prélèvement | | 002LA0025<br>16 n°2 - 2 -<br>002LA0025<br>16 n°2 - 4 | P2 | Colle beige + peintures multiples non séparable | Négatif | Négatif sur analyse |

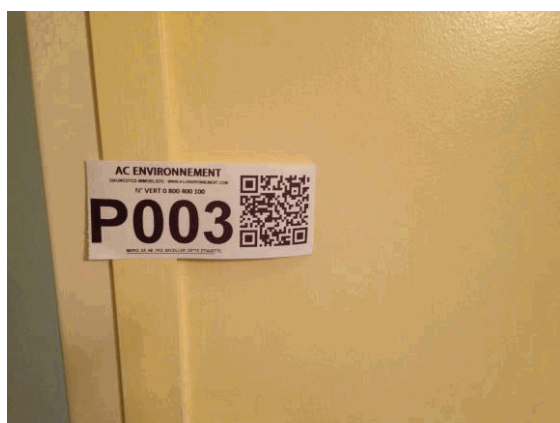
002LA002516 n°3 - 2 (P3)

| Plan | Localisation | Composant | Partie composant | Descriptif de l'action menée | | | | Laboratoire | | | Conclusion |
|---|---|---|---|---|---|---|---|---|---|---|---|
| Logement n°164 | Vol 3 (SDB) | Murs et cloisons | Enduit plâtre ( doublage pièce humide) | P3 | Réalisation d'un prélèvement | | 002LA002516 n°3 - 2 - 002LA002516 n°3 - 4 | P3 | Enduit plâtreux blanc + peinture non séparable + carton non séparable | Négatif | Négatif sur analyse |

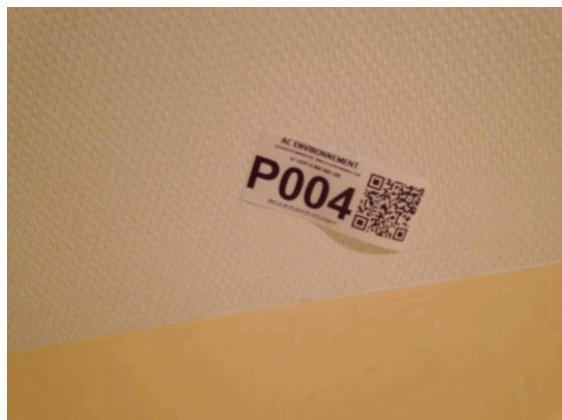
002LA002516 n°4 - 2 (P4)

| Plan | Localisation | Composant | Partie composant | Descriptif de l'action menée | | | | Laboratoire | | | Conclusion |
|---|---|---|---|---|---|---|---|---|---|---|---|
| Logement n°164 | Vol 3 (SDB) | Plafonds | Enduit plâtre ( pièce humide) | P4 | Réalisation d'un prélèvement | | 002LA002516 n°4 - 2 - 002LA002516 n°4 - 4 | P4 | Enduit plâtreux blanc en vrac + peinture non séparable + carton non séparable | Négatif | Négatif sur analyse |

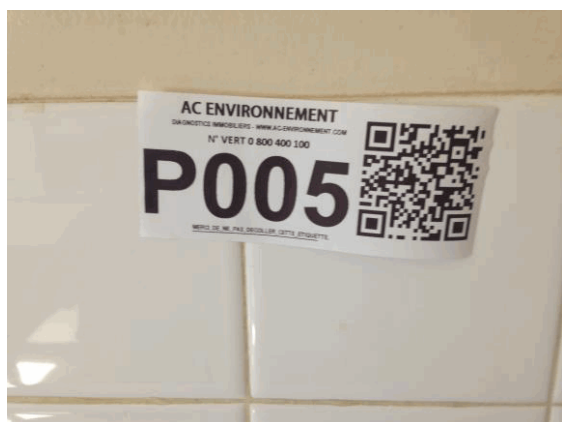
002LA002516 n°5 - 2 (P5)

| Plan | Localisation | Composant | Partie composant | Descriptif de l'action menée | | | | Laboratoire | | | Conclusion |
|---|---|---|---|---|---|---|---|---|---|---|---|
| Logement n°164 | Vol 8 (Cuisine) | Revêtement de mur | Colle de carrelage (faïence cuisine) | P5 | Réalisation d'un prélèvement | | 002LA0025<br>16 n°5 - 2 -<br>002LA0025<br>16 n°5 - 4 | P5 | Colle blanche + papier non séparable | Négatif | Négatif sur analyse |

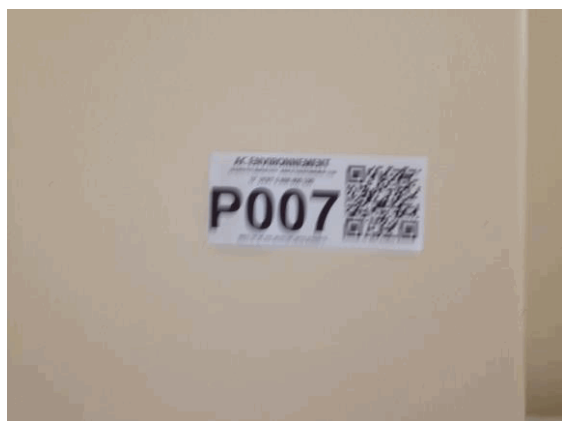
002LA002516 n°7 - 2 (P7)

| Plan | Localisation | Composant | Partie composant | Descriptif de l'action menée | | | | Laboratoire | | | Conclusion |
|---|---|---|---|---|---|---|---|---|---|---|---|
| Logement n°164 | Vol 8 (Cuisine) | Murs et cloisons | Enduit ciment ( pièce humide) | P7 | Réalisation d'un prélèvement | | 002LA002516 n°7 - 2 - 002LA002516 n°7 - 4 | P7 | Enduit blanc + peinture non séparable + matériau compact gris hétérogène | Négatif | Négatif sur analyse |

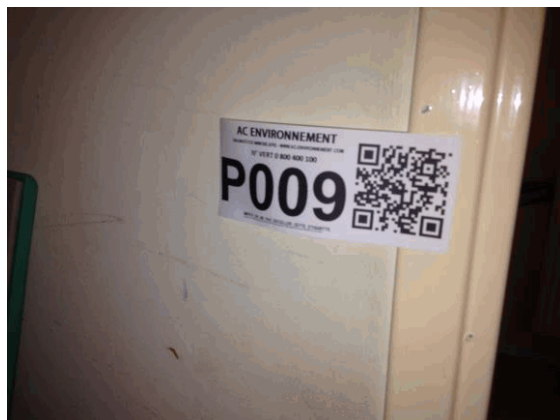
002LA002516 n°9 - 2 (P9)

| Plan | Localisation | Composant | Partie composant | Descriptif de l'action menée | | | | Laboratoire | | | Conclusion |
|---|---|---|---|---|---|---|---|---|---|---|---|
| Logement n°164 | Vol 9 (Cellier) | Murs et cloisons | Enduit plâtre ( doublage pièce sèche) | P9 | Réalisation d'un prélèvement | | 002LA002516 n°9 - 2 - 002LA002516 n°9 - 4 | P9 | Enduit plâtreux blanc + peinture non séparable + papier non séparable + carton non séparable | Négatif | Négatif sur analyse |

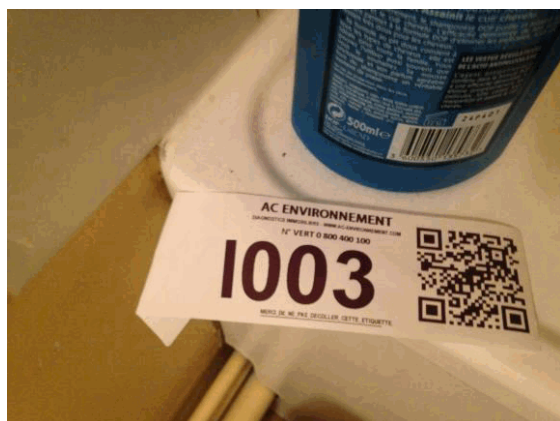
| Plan | Localisation | Composant | Partie composant | Descriptif de l'action menée | | | | Laboratoire | | | Conclusion |
|---|---|---|---|---|---|---|---|---|---|---|---|
| Logement n°164 | Vol 8 (Cuisine) | Evier | Mastic étanchéité | I3 | | | I3 - 2 | | | | Aucun prélèvement à effectuer à la demande du client |
| Logement n°164 | Vol 3 (SDB) | Evier | Mastic étanchéité | I3 | | | I3 - 2 | | | | Aucun prélèvement à effectuer à la demande du client |
