## Rapport de mission de repérage des matériaux et produits contenant de l'amiante avant travaux

Adresse :	8 RUE MAURICE BOISSEAU - GRAND BEAUCHENE
CP - Ville :	53940 ST BERTHEVIN
Référence client :	_00257000100000100169_
Date du repérage :	18/07/2017
Désignation :	Appartement n° 169 de type 4 situé au 02 ème étage

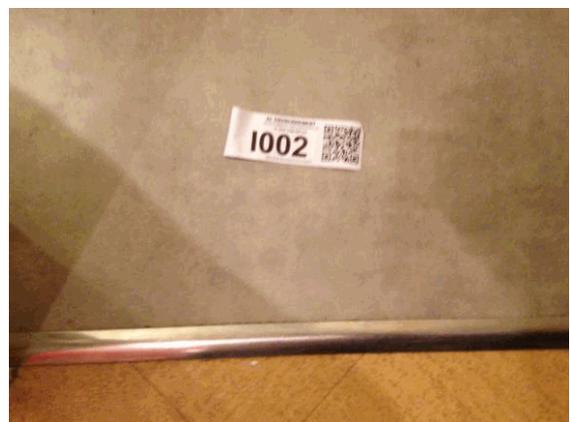
Logement n°169	Vol 7 (SDE)	Revêtement de sol	Lino gris neuf	I2			I2 - 2				Aucun prélèvement à effectuer à la demande du client
