Rapport de mission de repérage des matériaux et produits contenant de l'amiante avant travaux

Adresse :	8 RUE MAURICE BOISSEAU - GRAND BEAUCHENE
CP - Ville :	53940 ST BERTHEVIN
Référence client :	_00257000100000200173_
Date du repérage :	17/07/2017
Désignation :	Appartement n° 173 de type 3 situé au RDC

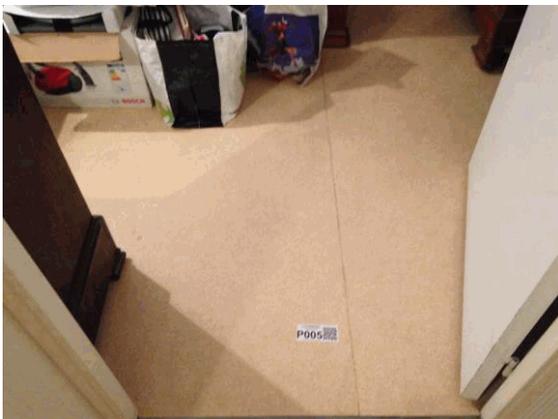
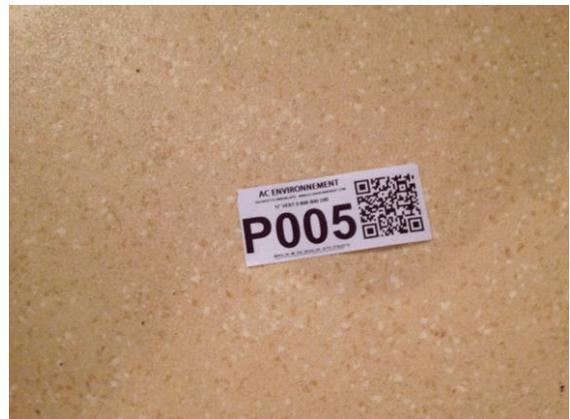
002LA002512 n°5 - 4 (P5)

Logement n°173	Vol 5 (Chambre 1)	Revêtement de sol	Lino jaune+collejaune	P5	Réalisation d'un prélèvement		002LA0025 12 n°5 - 2 - 002LA0025 12 n°5 - 4	P5	Revêtement souple beige + colle polymère jaune avec poussières non séparable + ragréage rose	Négatif	Négatif sur analyse
Logement n°173	Vol 6 (Chambre 2)	Revêtement de sol	Lino bleu,vert+colle jaune	P6	Réalisation d'un prélèvement		002LA0025 12 n°6 - 2 - 002LA0025 12 n°6 - 4	P6	Revêtement souple vert + colle polymère jaune avec poussières non séparable + ragréage rose	Négatif	Négatif sur analyse
Logement n°173	Vol 7 (Séjour)	Revêtement de sol	Lino bleu,vert+colle jaune	S21	Sondage et extension de la zone homogène du prélèvement P6		002LA0025 12 n°6 - 2 - 002LA0025 12 n°6 - 4	P6	Revêtement souple vert + colle polymère jaune avec poussières non séparable + ragréage rose	Négatif	Négatif sur analyse
Logement n°173	Vol 8 (Cuisine)	Revêtement de sol	Lino jaune + colle jaune (pièce humide)	P8	Réalisation d'un prélèvement		002LA0025 12 n°8 - 2 - 002LA0025 12 n°8 - 4	P8	Revêtement souple beige + colle polymère jaune non séparable + ragréage rose	Négatif	Négatif sur analyse

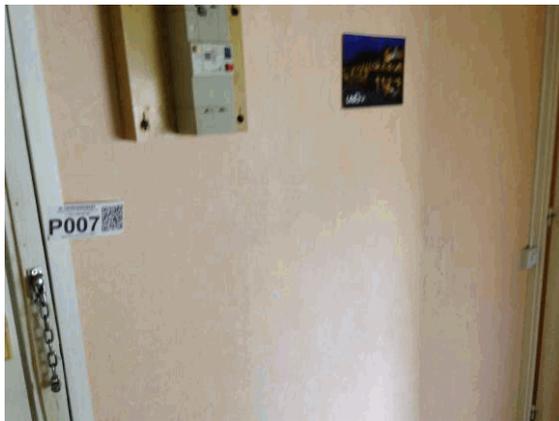
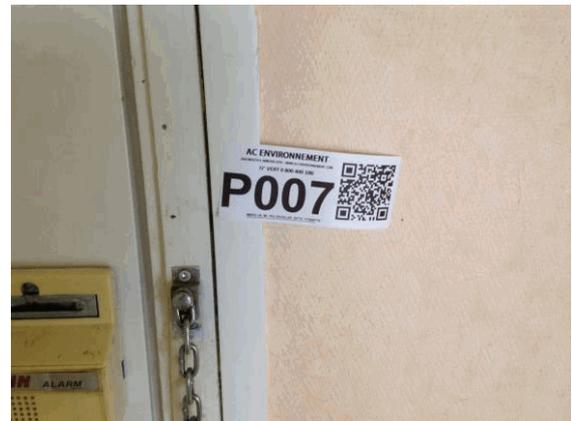
002LA002512 n°7 - 4 (P7)

Logement n°173	Vol 1 (Entrée) - Vol 9 (Cellier)	Murs et cloisons	Enduit ciment (porteur pièce sèche)	P7 - S20	Sondage et extension de la zone homogène du prélèvement P7		002LA0025 12 n°7 - 2 - 002LA0025 12 n°7 - 4	P7	Enduit gris hétérogène + peinture	Négatif	Négatif sur analyse
Logement n°173	Vol 8 (Cuisine)	Murs et cloisons	Enduit ciment (pièce humide)	P9	Réalisation d'un prélèvement		002LA0025 12 n°9 - 2 - 002LA0025 12 n°9 - 4	P9	Enduit blanc non séparable + papier peint non séparable + matériau compact gris hétérogène	Négatif	Négatif sur analyse
Logement n°173	Vol 8 (Cuisine)	Murs et cloisons	Enduit ciment (pièce humide)	P9	Sondage et extension de la zone homogène du prélèvement P9		002LA0025 12 n°9 - 2 - 002LA0025 12 n°9 - 4	P9	Enduit blanc non séparable + papier peint non séparable + matériau compact gris hétérogène	Négatif	Négatif sur analyse
Logement n°173	Vol 3 (WC/SDE)	Murs et cloisons	Enduit plâtre (doublage pièce humide)	P12	Réalisation d'un prélèvement		002LA0025 12 n°12 - 2 - - 002LA0025 12 n°12 - 4	P12	Enduit plâtreux blanc + carton non séparable + peinture non séparable	Négatif	Négatif sur analyse

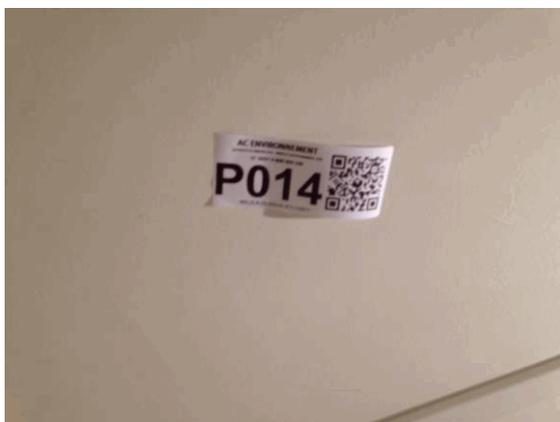
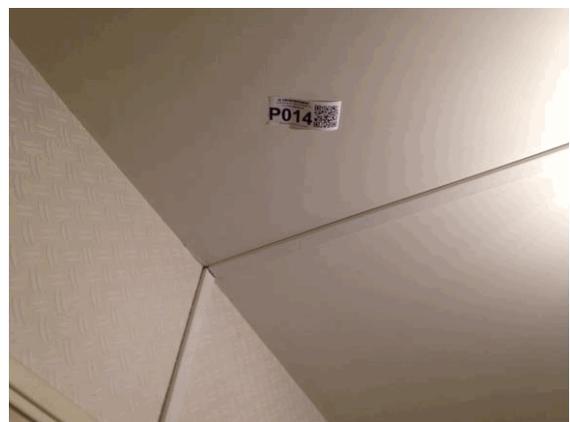
002LA002512 n°14 - 2 (P14)

Logement n°173	Vol 3 (WC/SDE)	Plafonds	Enduit plâtre (plaque de patre pièce humide)	P14	Réalisation d'un prélèvement		002LA0025 12 n°14 - 2 - 002LA0025 12 n°14 - 4	P14	Enduit plâtreux blanc + carton non séparable + peinture non séparable + matériau beige non séparable	Négatif	Négatif sur analyse
