Rapport de mission de repérage des matériaux et produits contenant de l'amiante avant travaux

Adresse :	8 RUE MAURICE BOISSEAU - GRAND BEAUCHENE
CP - Ville :	53940 ST BERTHEVIN
Référence client :	_00257000100000200174_
Date du repérage :	17/07/2017
Désignation :	Appartement n° 174 de type 3 situé au RDC

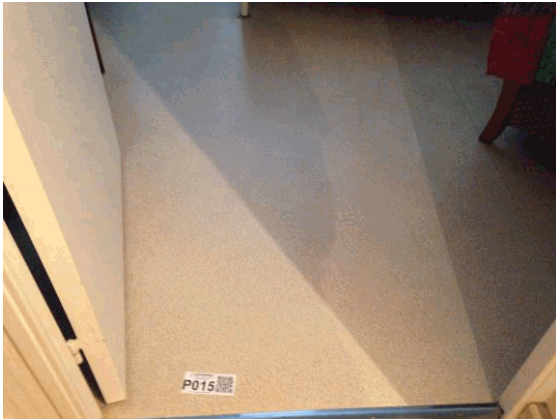
002LA002511 n°15 - 4 (P15)

Logement n°174	Vol 8 (Chambre 1)	Revêtement de sol	Lino gris tacheté + colle jaune	P15	Réalisation d'un prélèvement		002LA0025 11 n°15 - 2 - 002LA0025 11 n°15 - 4	P15	Revêtement souple beige + colle polymère jaune non séparable + ragréage rose + ragréage gris + sous couche de ragréage blanche non séparable	Négatif	Négatif sur analyse
Logement n°174	Vol 10 (Chambre 2) - Vol 9 (Débarras) - Vol 5 (Dégagement) - Vol 1 (Entrée) - Vol 2 (Cellier) - Vol 4 (Séjour)	Revêtement de sol	Lino gris tacheté + colle jaune	S5 - S27 - S28 - S29 - S30 - S31	Sondage et extension de la zone homogène du prélèvement P15		002LA0025 11 n°15 - 2 - 002LA0025 11 n°15 - 4	P15	Revêtement souple beige + colle polymère jaune non séparable + ragréage rose + ragréage gris + sous couche de ragréage blanche non séparable	Négatif	Négatif sur analyse

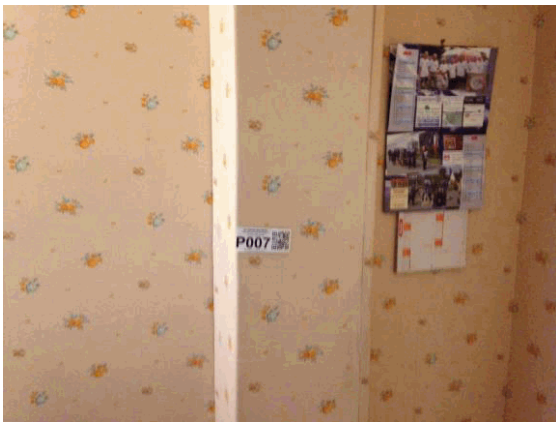
002LA002511 n°7 - 4 (P7)

Logement n°174	Vol 3 (Cuisine) - Vol 6 (W.C)	Murs et cloisons	Enduit ciment (mur porteur pièce humide)	P7 - S12	Sondage et extension de la zone homogène du prélèvement P7		002LA0025 11 n°7 - 2 - 002LA0025 11 n°7 - 4	P7	Enduit gris en vrac hétérogène + peinture non séparable + papier non séparable	Négatif	Négatif sur analyse
Logement n°174	Vol 1 (Entrée)	Murs et cloisons	Enduit ciment (pièce sèche)	P11	Réalisation d'un prélèvement		002LA0025 11 n°11 - 2 - - 002LA0025 11 n°11 - 4	P11	Enduit gris en vrac hétérogène + peinture non séparable	Négatif	Négatif sur analyse
Logement n°174	Vol 1 (Entrée) - Vol 2 (Cellier)	Murs et cloisons	Enduit ciment (pièce sèche)	P11 - S13	Sondage et extension de la zone homogène du prélèvement P11		002LA0025 11 n°11 - 2 - - 002LA0025 11 n°11 - 4	P11	Enduit gris en vrac hétérogène + peinture non séparable	Négatif	Négatif sur analyse
Logement n°174	Vol 9 (Débarras)	Cloisons légères ou préfabriquées	Enduits plâtre (doublage pièce sèche)	P14	Réalisation d'un prélèvement		002LA0025 11 n°14 - 2 - - 002LA0025 11 n°14 - 4	P14	Enduit plâtreux blanc + carton non séparable + peinture non séparable	Négatif	Négatif sur analyse

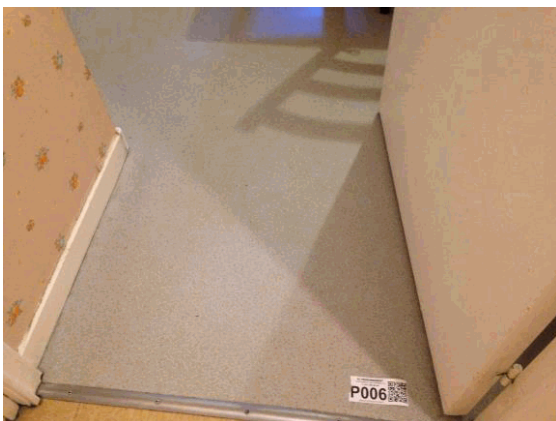
002LA002511 n°6 - 4 (P6)

Logement n°174	Vol 3 (Cuisine)	Revêtement de sol	Lino gris moucheté+colle jaune	P6	Réalisation d'un prélèvement		002LA0025 11 n°6 - 2 - 002LA0025 11 n°6 - 4	P6	Revêtement souple gris + revêtement souple beige + colle polymère jaune non séparable + peinture non séparable	Négatif	Négatif sur analyse
Logement n°174	Vol 5 (Dégagement)	Revêtement de sol	Moquettes avec sous-couche + colle jaune	P10	Réalisation d'un prélèvement		002LA0025 11 n°10 - 2 - - 002LA0025 11 n°10 - 4	P10 Phase 1	Moquette grise avec couche en mousse	Négatif	Négatif sur analyse

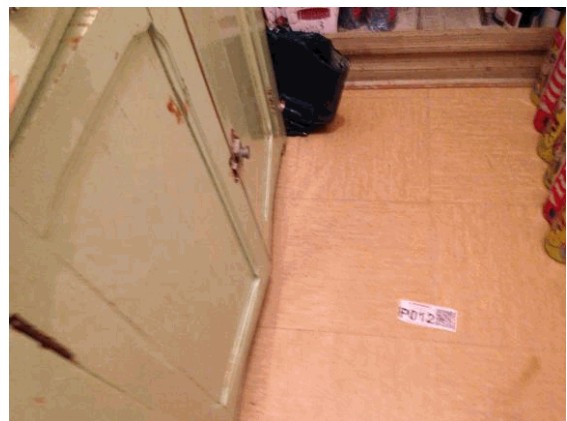
002LA002511 n°12 - 4 (P12)

Logement n°174	Vol 9 (Débarras)	Revêtement de sol	Dalles plastiques beiges avec rayures + colle jaune (pièce sèche)	P12	Réalisation d'un prélèvement		002LA0025 11 n°12 - 2 - 002LA0025 11 n°12 - 4	P12	Revêtement souple beige + colle polymère jaune non séparable + ragréage gris + sous couche de ragréage grise hétérogène + peintures multiples en faible quantité non séparable	Négatif	Négatif sur analyse
Logement n°174	Vol 5 (Dégagement) - Vol 4 (Séjour) - Vol 2 (Cellier)	Revêtement de sol	Dalles plastiques beiges avec rayures + colle jaune (pièce sèche)	S3 - S4 - S14	Sondage et extension de la zone homogène du prélèvement P12		002LA0025 11 n°12 - 2 - 002LA0025 11 n°12 - 4	P12	Revêtement souple beige + colle polymère jaune non séparable + ragréage gris + sous couche de ragréage grise hétérogène + peintures multiples en faible quantité non séparable	Négatif	Négatif sur analyse
