## Rapport de mission de repérage des matériaux et produits contenant de l'amiante avant travaux

Adresse :	8 RUE MAURICE BOISSEAU - GRAND BEAUCHENE
CP - Ville :	53940 ST BERTHEVIN
Référence client :	_00257000100000200175_
Date du repérage :	18/07/2017
Désignation :	Appartement n° 175 de type 2 situé au RDC

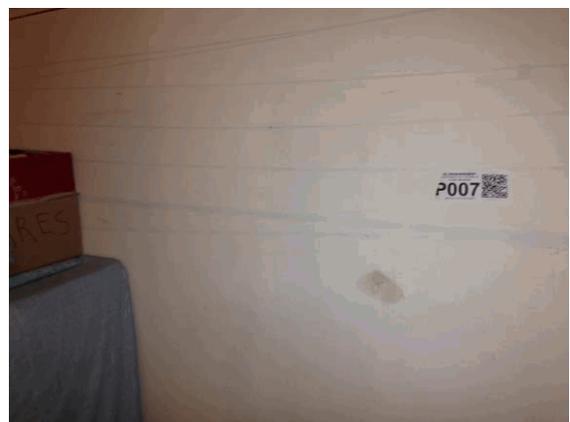
002LA002520 n°7 - 4 (P7)

Logement n°175	Vol 8 (Cellier)	Murs et cloisons	Enduit ciment ( pièce sèche)	P7	Réalisation d'un prélèvement		002LA0025 20 n°7 - 2 - 002LA0025 20 n°7 - 4	P7	Enduit gris en vrac hétérogène + peinture	Négatif	Négatif sur analyse
Logement n°175	Vol 1 (Entrée) - Vol 5 (Chambre)	Murs et cloisons	Enduit ciment ( pièce sèche)	S14 - S15	Sondage et extension de la zone homogène du prélèvement P7		002LA0025 20 n°7 - 2 - 002LA0025 20 n°7 - 4	P7	Enduit gris en vrac hétérogène + peinture	Négatif	Négatif sur analyse

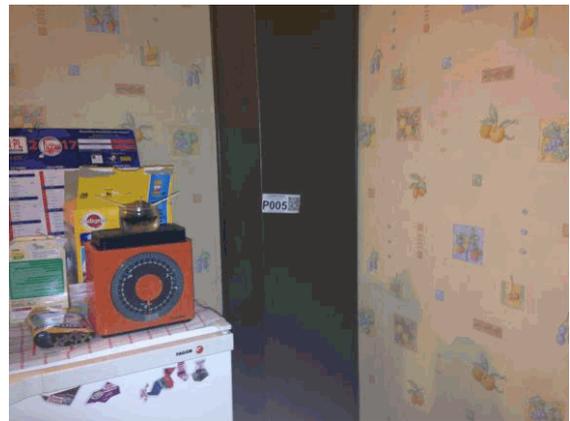
002LA002520 n°5 - 4 (P5)

Logement n°175	Vol 7 (Cuisine) - Vol 4 (SDB)	Murs et cloisons	Enduit ciment ( pièce humide)	P5 - S7	Sondage et extension de la zone homogène du prélèvement P5		002LA0025 20 n°5 - 2 - 002LA0025 20 n°5 - 4	P5	Enduit blanc non séparable + peinture non séparable + matériau compact gris hétérogène	Négatif	Négatif sur analyse
Logement n°175	Vol 8 (Cellier)	Murs et cloisons	Enduit plâtre ( doublage pièce sèche)	P6	Réalisation d'un prélèvement		002LA0025 20 n°6 - 2 - 002LA0025 20 n°6 - 4	P6	Enduit plâtreux blanc + carton non séparable + peinture non séparable	Négatif	Négatif sur analyse
Logement n°175	Vol 8 (Cellier) - Vol 1 (Entrée) - Vol 6 (Séjour) - Vol 2 (Dégagement) - Vol 5 (Chambre)	Murs et cloisons	Enduit plâtre ( doublage pièce sèche)	P6 - S10 - S11 - S12 - S13	Sondage et extension de la zone homogène du prélèvement P6		002LA0025 20 n°6 - 2 - 002LA0025 20 n°6 - 4	P6	Enduit plâtreux blanc + carton non séparable + peinture non séparable	Négatif	Négatif sur analyse

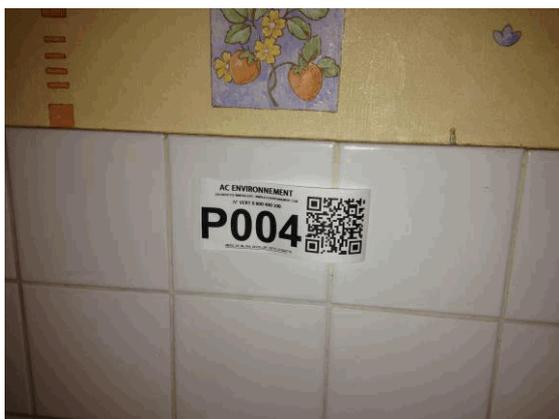
002LA002520 n°4 - 2 (P4)

Logement n°175	Vol 7 (Cuisine)	Revêtement de mur	Colle de carrelage (faïence cuisine)	P4	Sondage et extension de la zone homogène du prélèvement P4		002LA0025 20 n°4 - 2 - 002LA0025 20 n°4 - 4	P4	Colle beige + papier non séparable	Négatif	Négatif sur analyse
