Rapport de mission de repérage des matériaux et produits contenant de l'amiante avant travaux

Adresse :	8 RUE MAURICE BOISSEAU - GRAND BEAUCHENE
CP - Ville :	53940 ST BERTHEVIN
Référence client :	_00257000100000200178_
Date du repérage :	18/07/2017
Désignation :	Appartement n° 178 de type 2 situé au 01 er étage

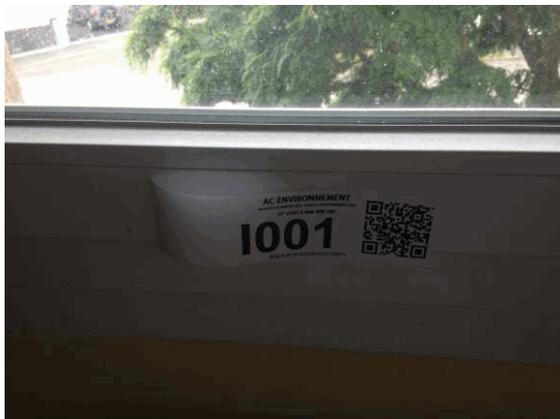
Plan	Localisation	Composant	Partie composant	Descriptif de l'action menée				Laboratoire			Conclusion
				Réf action	Observation	Précision loc.	Ref photo	Ref Prél.	Descriptif	Résultat	
Logement n°178	Vol 4 (Séjour)	Menuiseries		I1			I1 - 2				Aucun prélèvement à la demande du client
Logement n°178	Vol 6 (Chambre)	Menuiseries		I1			I1 - 2				Aucun prélèvement à la demande du client
Logement n°178	Vol 3 (Cuisine)	Menuiseries		I1			I1 - 2				Aucun prélèvement à la demande du client

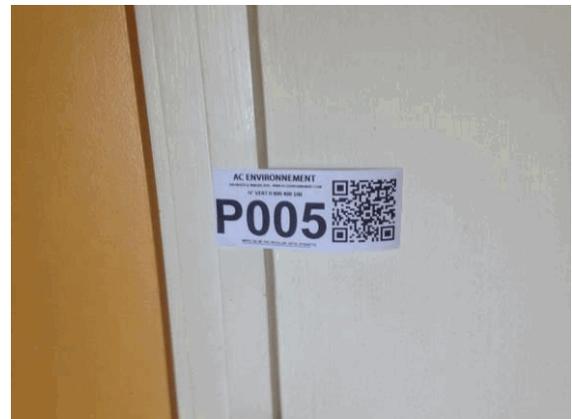
002LA002518 n°5 - 2 (P5)

Logement n°178	Vol 1 (Entrée)	Murs et cloisons	Enduit ciment (pièce sèche)	P5	Réalisation d'un prélèvement		002LA0025 18 n°5 - 2 - 002LA0025 18 n°5 - 4	P5	Enduit gris en vrac hétérogène + peinture	Négatif	Négatif sur analyse
Logement n°178	Vol 2 (Cellier)	Murs et cloisons	Enduit ciment (pièce sèche)	S13	Sondage et extension de la zone homogène du prélèvement P5		002LA0025 18 n°5 - 2 - 002LA0025 18 n°5 - 4	P5	Enduit gris en vrac hétérogène + peinture	Négatif	Négatif sur analyse
Logement n°178	Vol 8 (W.C)	Murs et cloisons	Enduit plâtre (doublage pièce humide)	P6	Réalisation d'un prélèvement		002LA0025 18 n°6 - 2 - 002LA0025 18 n°6 - 4	P6	Enduit plâtreux blanc + carton non séparable + peintures multiples non séparable	Négatif	Négatif sur analyse
Logement n°178	Vol 8 (W.C) - Vol 9 (SDB) - Vol 3 (Cuisine)	Murs et cloisons	Enduit plâtre (doublage pièce humide)	P6 - S14 - S15	Sondage et extension de la zone homogène du prélèvement P6		002LA0025 18 n°6 - 2 - 002LA0025 18 n°6 - 4	P6	Enduit plâtreux blanc + carton non séparable + peintures multiples non séparable	Négatif	Négatif sur analyse

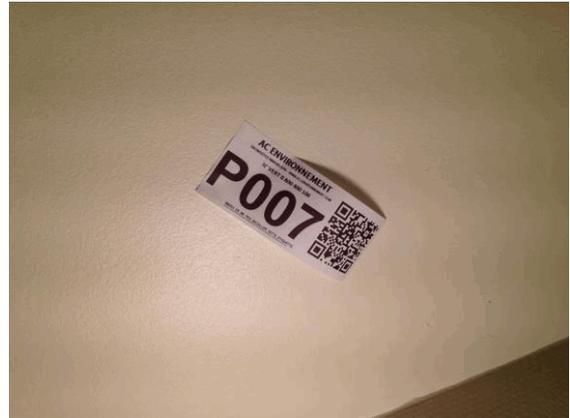
002LA002518 n°7 - 2 (P7)

Logement n°178	Vol 9 (SDB) - Vol 3 (Cuisine)	Plafonds	Enduit plâtre (pièce humide)	S16 - S17	Sondage et extension de la zone homogène du prélèvement P7		002LA002518 n°7 - 2 - 002LA002518 n°7 - 4	P7	Enduit plâtreux blanc + carton non séparable + peinture non séparable	Négatif	Négatif sur analyse

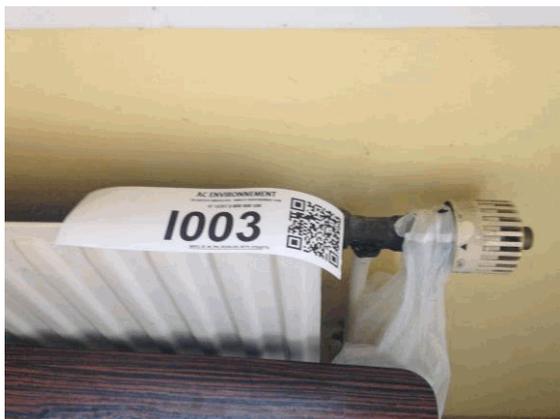
13 - 2

Plan	Localisation	Composant	Partie composant	Descriptif de l'action menée				Laboratoire			Conclusion
				Réf action	Observation	Précision loc.	Ref photo	Ref Prél.	Descriptif	Résultat	
Logement n°178	Vol 3 (Cuisine)	Evier	Mastic étanchéité	I2			I2 - 2				aucun prélèvement à effectuer à la demande du client
Logement n°178	Vol 9 (SDB)	Evier	Mastic étanchéité	I2			I2 - 2				aucun prélèvement à effectuer à la demande du client
Logement n°178	Vol 3 (Cuisine)	Radiateurs		I3			I3 - 2				Aucun prélèvement à effectuer à la demande du client
Logement n°178	Vol 4 (Séjour)	Radiateurs		I3			I3 - 2				Aucun prélèvement à effectuer à la demande du client
Logement n°178	Vol 1 (Entrée)	Radiateurs		I3			I3 - 2				Aucun prélèvement à effectuer à la demande du client
Logement n°178	Vol 6 (Chambre)	Radiateurs		I3			I3 - 2				Aucun prélèvement à effectuer à la demande du client
