Rapport de mission de repérage des matériaux et produits contenant de l'amiante avant travaux

Adresse :	8 RUE MAURICE BOISSEAU - GRAND BEAUCHENE
CP - Ville :	53940 ST BERTHEVIN
Référence client :	_00257000100000200181_
Date du repérage :	17/07/2017
Désignation :	Appartement n° 181 de type 3 situé au 02 ème étage

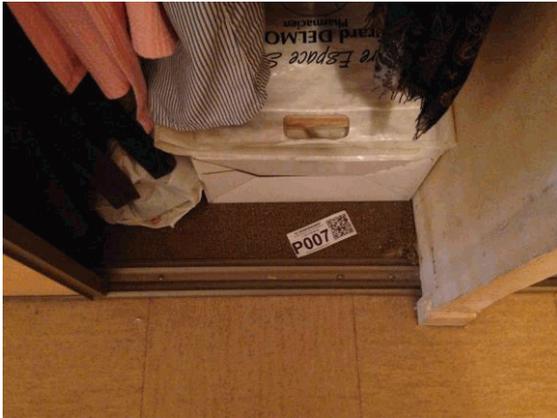
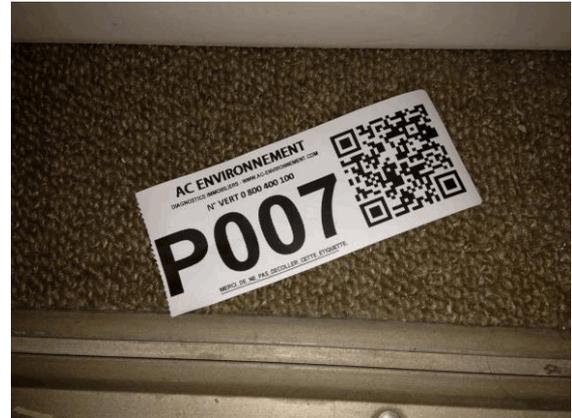
002LA002513 n°7 - 4 (P7)

Logement n°181	Vol 2 (Dégagement)	Revêtement de sol	Moquettes avec sous-couche marron + colle jaune (pièce sèche)	P7	Sondage et extension de la zone homogène du prélèvement P7		002LA0025 13 n°7 - 2 - 002LA0025 13 n°7 - 4	P7	Moquette marron avec couche en mousse + colle polymère jaune non séparable + peinture non séparable + ragréage gris	Négatif	Négatif sur analyse
Logement n°181	Vol 10 (SDE)	Revêtement de sol	Dalles plastiques jaunes + colle jaune (sdb)	P9	Réalisation d'un prélèvement		002LA0025 13 n°9 - 2 - 002LA0025 13 n°9 - 4	P9	Revêtement souple beige + colle polymère jaune non séparable + ragréage gris	Négatif	Négatif sur analyse
Logement n°181	Vol 9 (W.C) - Vol 7 (Cuisine)	Revêtement de sol	Dalles plastiques jaunes + colle jaune (sdb)	S23 - S24	Sondage et extension de la zone homogène du prélèvement P9		002LA0025 13 n°9 - 2 - 002LA0025 13 n°9 - 4	P9	Revêtement souple beige + colle polymère jaune non séparable + ragréage gris	Négatif	Négatif sur analyse

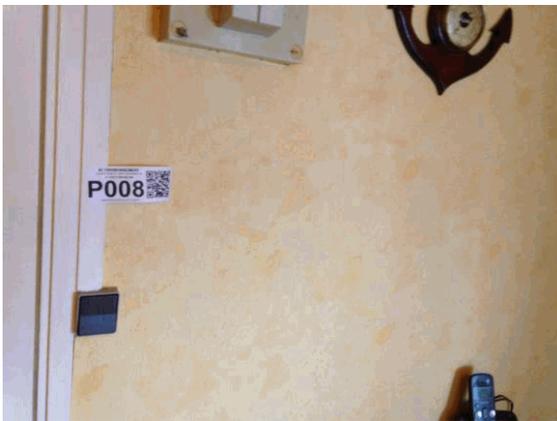
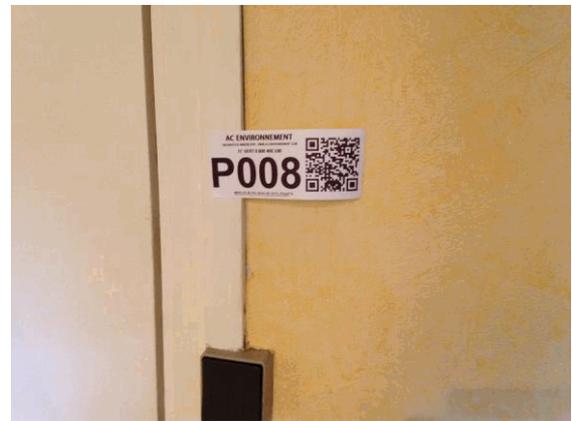
002LA002513 n°8 - 4 (P8)

Logement n°181	Vol 1 (Entrée) - Vol 8 (Cellier)	Murs et cloisons	Enduit ciment (porteur pièce sèche)	P8 - S22	Sondage et extension de la zone homogène du prélèvement P8		002LA0025 13 n°8 - 2 - 002LA0025 13 n°8 - 4	P8	Enduit gris en vrac hétérogène non séparable + peinture	Négatif	Négatif sur analyse
Logement n°181	Vol 10 (SDE)	Murs et cloisons	Enduit plâtre (doublage pièce humide)	P11	Réalisation d'un prélèvement		002LA0025 13 n°11 - 2 - 002LA0025 13 n°11 - 4	P11	Enduit plâtreux blanc + carton non séparable	Négatif	Négatif sur analyse
Logement n°181	Vol 10 (SDE) - Vol 9 (W.C.) - Vol 7 (Cuisine)	Murs et cloisons	Enduit plâtre (doublage pièce humide)	P11 - S27 - S28	Sondage et extension de la zone homogène du prélèvement P11		002LA0025 13 n°11 - 2 - 002LA0025 13 n°11 - 4	P11	Enduit plâtreux blanc + carton non séparable	Négatif	Négatif sur analyse
Logement n°181	Vol 1 (Entrée)	Menuiseries	Joint d'étanchéité (porte d'entrée)	S31							Négatif sur document cf prélèvement n° 17 du rapport société AC-ENVIRONNEMENT 002LA002511

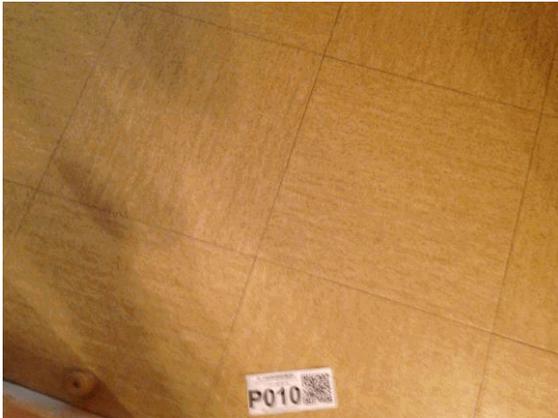
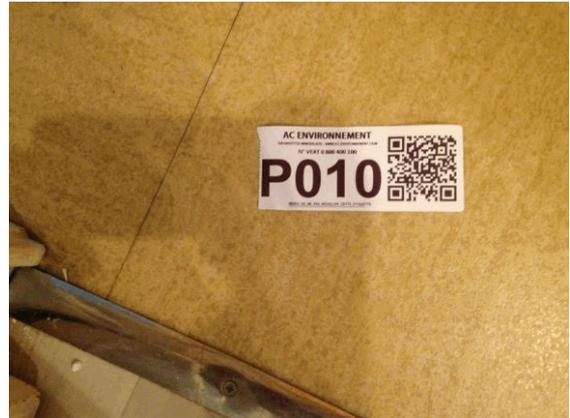
002LA002513 n°10 - 4 (P10)

Logement n°181	Vol 10 (SDE)	Revêtement de sol	Ragréage (sdb)	P10	Réalisation d'un prélèvement		002LA0025 13 n°10 - 2 - - 002LA0025 13 n°10 - 4	P10	Colle polymère jaune non séparable + ragréage gris + sous couche de ragréage blanche non séparable	Négatif	Négatif sur analyse

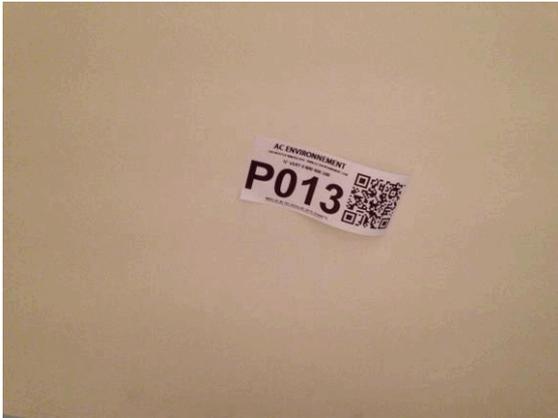
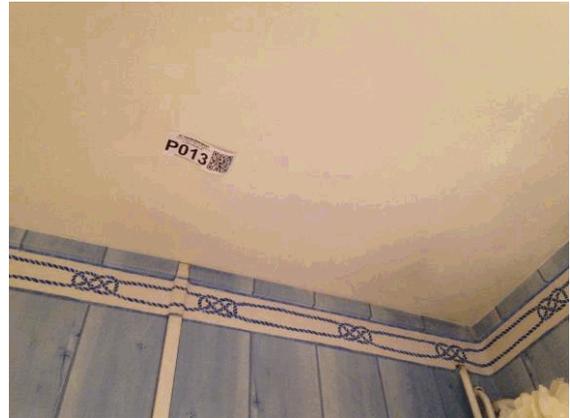
002LA002513 n°13 - 2 (P13)

Logement n°181	Vol 9 (W.C) - Vol 7 (Cuisine)	Plafonds	Enduit plâtre (pièce humide)	S29 - S30	Sondage et extension de la zone homogène du prélèvement P13		002LA0025 13 n°13 - 2 - 002LA0025 13 n°13 - 4	P13	Enduit plâtreux blanc en vrac + peinture en faible quantité non séparable	Négatif	Négatif sur analyse
