Rapport de mission de repérage des matériaux et produits contenant de l'amiante avant travaux

Adresse :	8 RUE MAURICE BOISSEAU - GRAND BEAUCHENE
CP - Ville :	53940 ST BERTHEVIN
Référence client :	_00257000100000200183_
Date du repérage :	18/07/2017
Désignation :	Appartement n° 183 de type 2 situé au 02 ème étage

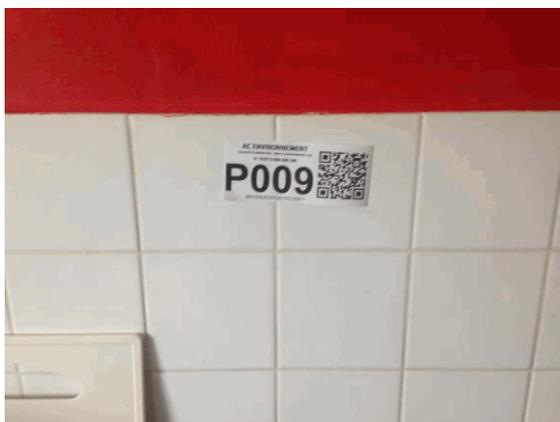
002LA002519 n°9 - 2 (P9)

Logement n°183	Vol 8 (Cuisine)	Revêtement de mur	Colle de carrelage (faïence cuisine)	P9	Sondage et extension de la zone homogène du prélèvement P9		002LA0025 19 n°9 - 2 - 002LA0025 19 n°9 - 4	P9	Colle beige + papier non séparable	Négatif	Négatif sur analyse

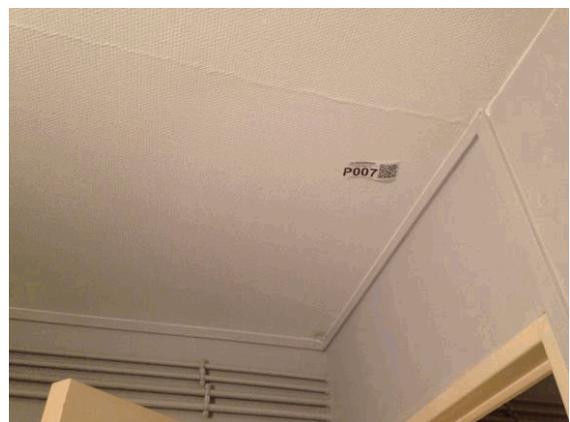
002LA002519 n°7 - 4 (P7)

Logement n°183	Vol 3 (W.C) - Vol 8 (Cuisine)	Plafonds	Enduit plâtre (plaque de platre pièce humide)	S17 - S18	Sondage et extension de la zone homogène du prélèvement P7		002LA002519 n°7 - 2 - 002LA002519 n°7 - 4	P7	Enduit plâtreux blanc en vrac + carton non séparable	Négatif	Négatif sur analyse

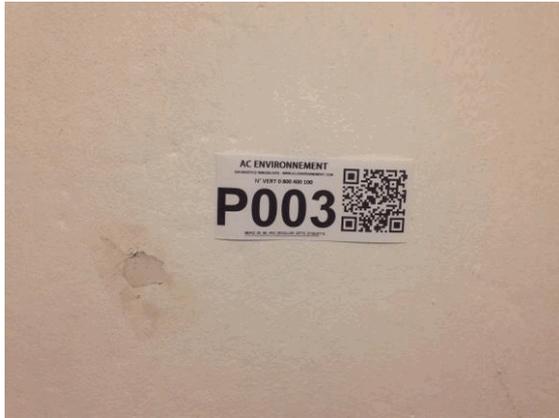
002LA002519 n°3 - 2 (P3)

Logement n°183	Vol 1 (Entrée) - Vol 5 (Chambre)	Murs et cloisons	Enduit ciment (pièce sèche)	S9 - S10	Sondage et extension de la zone homogène du prélèvement P3		002LA0025 19 n°3 - 2 - 002LA0025 19 n°3 - 4	P3	Enduit gris en vrac + peinture non séparable	Négatif	Négatif sur analyse
Logement n°183	Vol 4 (SDB)	Murs et cloisons	Enduit plâtre (doublage pièce humide)	P5	Réalisation d'un prélèvement		002LA0025 19 n°5 - 2 - 002LA0025 19 n°5 - 4	P5	Enduit plâtreux blanc + carton non séparable + peinture non séparable	Négatif	Négatif sur analyse
Logement n°183	Vol 4 (SDB) - Vol 3 (W.C) - Vol 8 (Cuisine)	Murs et cloisons	Enduit plâtre (doublage pièce humide)	P5 - S14 - S15	Sondage et extension de la zone homogène du prélèvement P5		002LA0025 19 n°5 - 2 - 002LA0025 19 n°5 - 4	P5	Enduit plâtreux blanc + carton non séparable + peinture non séparable	Négatif	Négatif sur analyse
Logement n°183	Vol 8 (Cuisine)	Murs et cloisons	Enduit ciment (pièce humide)	P8	Réalisation d'un prélèvement		002LA0025 19 n°8 - 2 - 002LA0025 19 n°8 - 4	P8	Enduit gris hétérogène + peintures multiples non séparable	Négatif	Négatif sur analyse

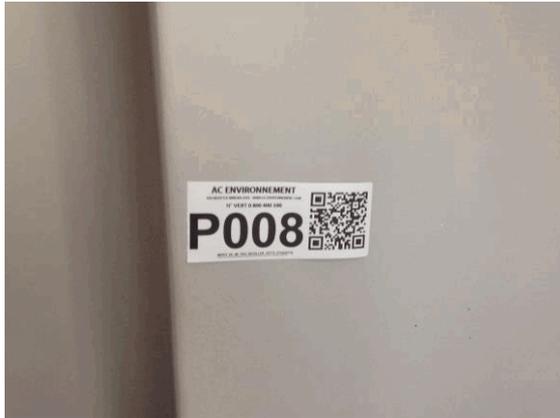
002LA002519 n°8 - 2 (P8)

Logement n°183	Vol 8 (Cuisine) - Vol 4 (SDB)	Murs et cloisons	Enduit ciment (pièce humide)	P8 - S16	Sondage et extension de la zone homogène du prélèvement P8		002LA0025 19 n°8 - 2 - 002LA0025 19 n°8 - 4	P8	Enduit gris hétérogène + peintures multiples non séparable	Négatif	Négatif sur analyse
