Rapport de mission de repérage des matériaux et produits contenant de l'amiante avant travaux

Adresse :	LE GRAND BEAUCHENE
CP - Ville :	53940 ST BERTHEVIN
Référence client :	_0025700010_
Date du repérage :	03/05/2016
Désignation :	Bâtiment composé de 2 cages et de 2 étages

A		B	
Designation de l'immeuble		Propriétaire / Donneur d'ordre	
Adresse :	LE GRAND BEAUCHENE 53940 ST BERTHEVIN	<u>Propriétaire</u> : O.P.H. MAYENNE HABITAT	<u>Donneur d'ordre</u> : O.P.H. MAYENNE HABITAT
Référence client :	_0025700010_	<u>Adresse</u> : 10 RUE AUGUSTE BEUNEUX - CS 62039 53020 LAVAL CEDEX 9	<u>Adresse</u> : 10 RUE AUGUSTE BEUNEUX - CS 62039 53020 LAVAL CEDEX 9
Désignation :	Bâtiment composé de 2 cages et de 2 étages		
Date de construction :

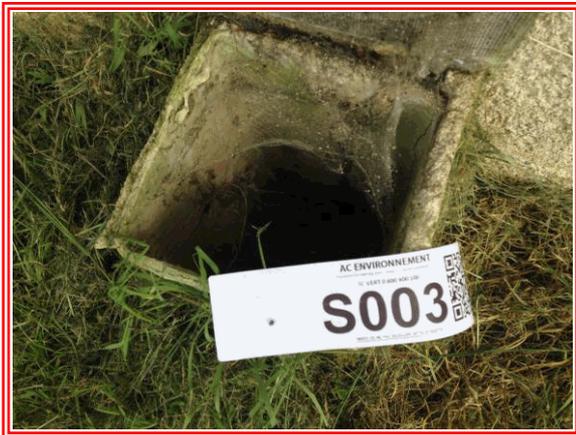
S3 - 1 (A3)

Plan masse	Vol 20 (Plan de masse)	Conduit air	Conduit en fibres-ciment	S3	Réalisation d'un sondage	Conduit ventilation vide sanitaire	S3 - 1			Présence sur jugement personnel de l'opérateur de repérage
Plan masse	Vol 20 (Plan de masse)	Conduit air	Conduit en fibres-ciment	S3	Sondage et extension de la zone homogène du sondage S3	Conduit ventilation vide sanitaire	S3 - 1			Présence sur jugement personnel de l'opérateur de repérage
Façade avant droite	Vol 22 (Façade avant droite)	Conduit air	Conduit en fibres-ciment	S3	Sondage et extension de la zone homogène du sondage S3	Conduit ventilation vide sanitaire	S3 - 1			Présence sur jugement personnel de l'opérateur de repérage

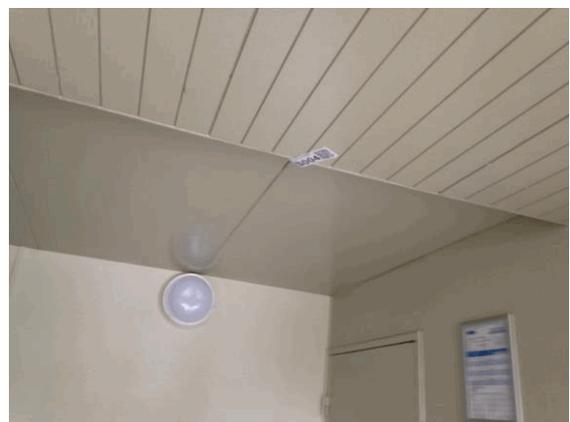
S4 - 1 (A4)

Plan	Localisation	Composant	Partie composant	Descriptif de l'action menée				Laboratoire			Conclusion
				Réf action	Observation	Précision loc.	Ref photo	Ref Prél.	Descriptif	Résultat	
PC RDC	Vol 2 (Dégagement 1)	Faux plafonds	Bois	S4			S4 - 1				Materiau ne contenant pas d'amiante par nature

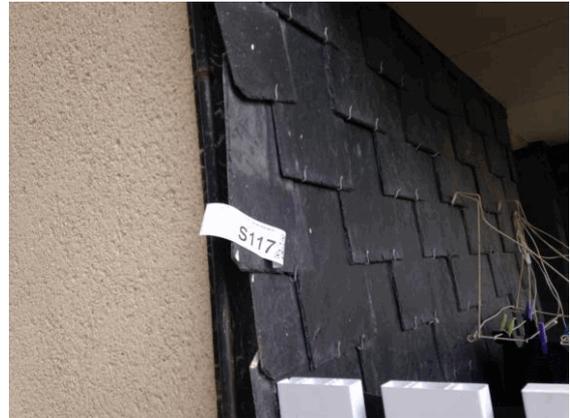
S117 - 1 (A117)

Plan	Localisation	Composant	Partie composant	Descriptif de l'action menée				Laboratoire			Conclusion
				Réf action	Observation	Précision loc.	Ref photo	Ref Prél.	Descriptif	Résultat	
Façade avant gauche	Vol 23 (Façade avant gauche)	Bardages	Ardoises naturelles	S117			S117 - 1				Matériau ne contenant pas d'amiante par nature
Façade avant droite	Vol 22 (Façade avant droite)	Bardages	Ardoises naturelles	S117			S117 - 1				Matériau ne contenant pas d'amiante par nature
Pignon droit	Vol 27 (Pignon droit)	Bardages	Ardoises naturelles	S117			S117 - 1				Matériau ne contenant pas d'amiante par nature
