Rapport de mission de repérage des matériaux et produits contenant de l'amiante avant travaux

Adresse :	LOT GRINHARD
CP - Ville :	53100 MAYENNE
Référence client :	_0026000001_
Date du repérage :	23/03/2017
Désignation :	Bâtiment composé de 1 cage et de 2 étages

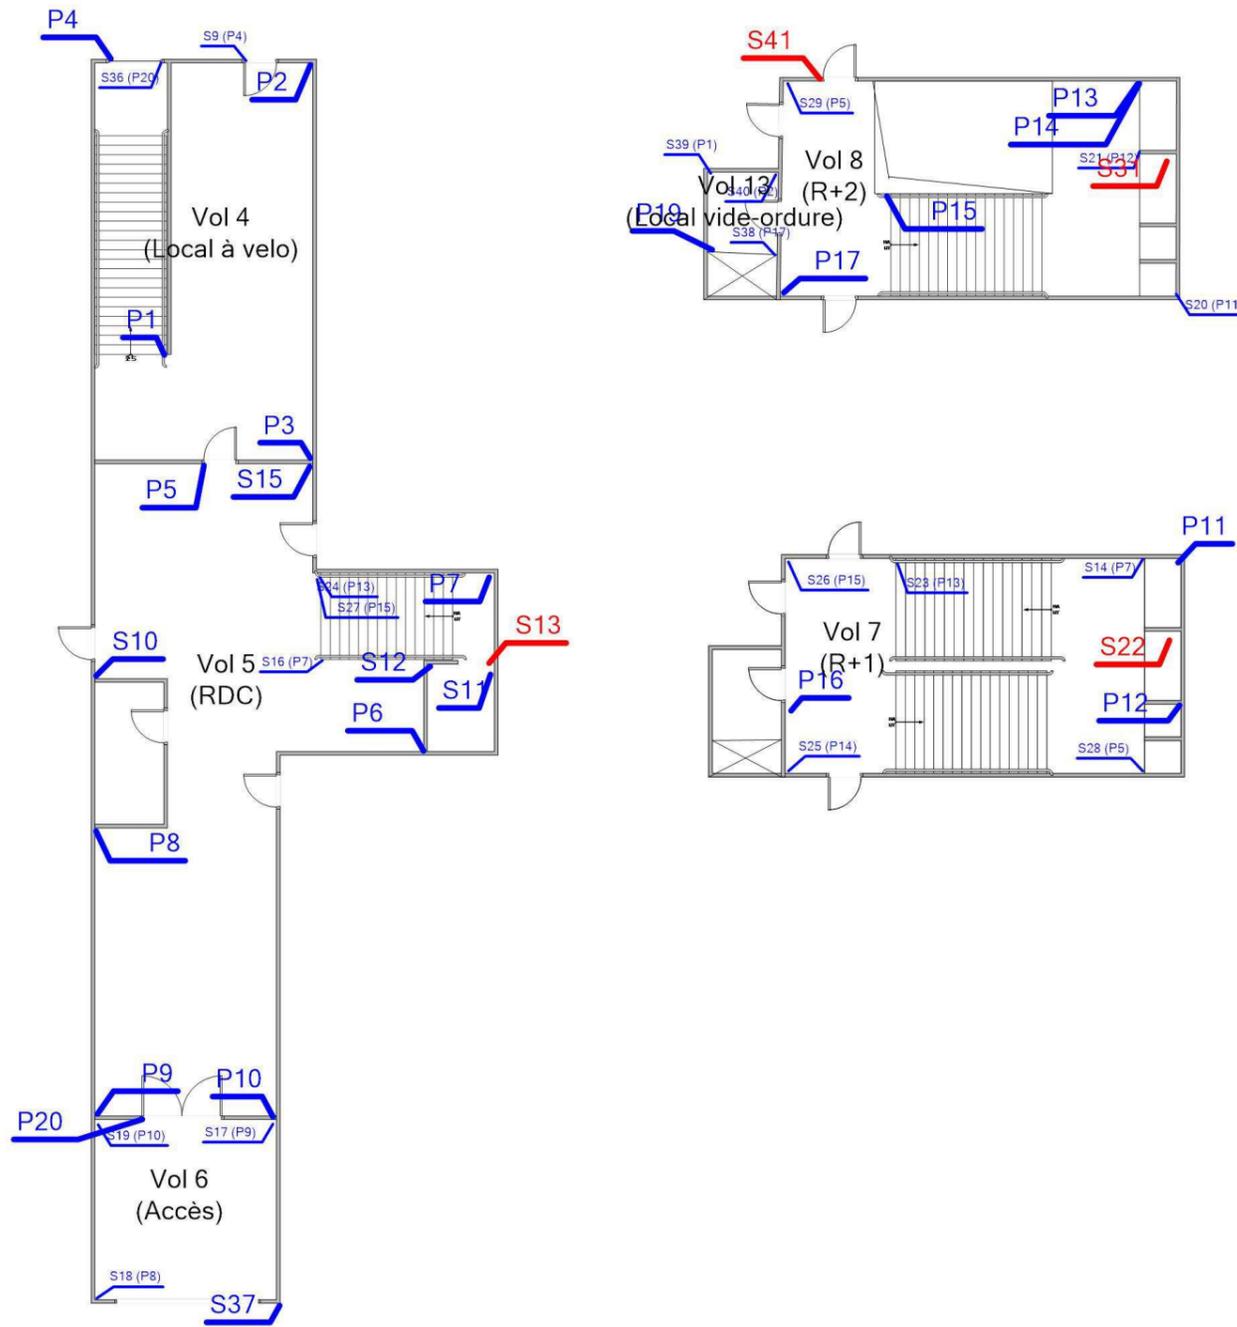
ETAGES - MPCA TOUTES CATÉGORIES CONFONDUES

S22: Conduit en fibres-ciment
	S31: Conduit en fibres-ciment
	S41: Enduit ciment (murs porteurs)
	S13: Conduit en fibres-ciment

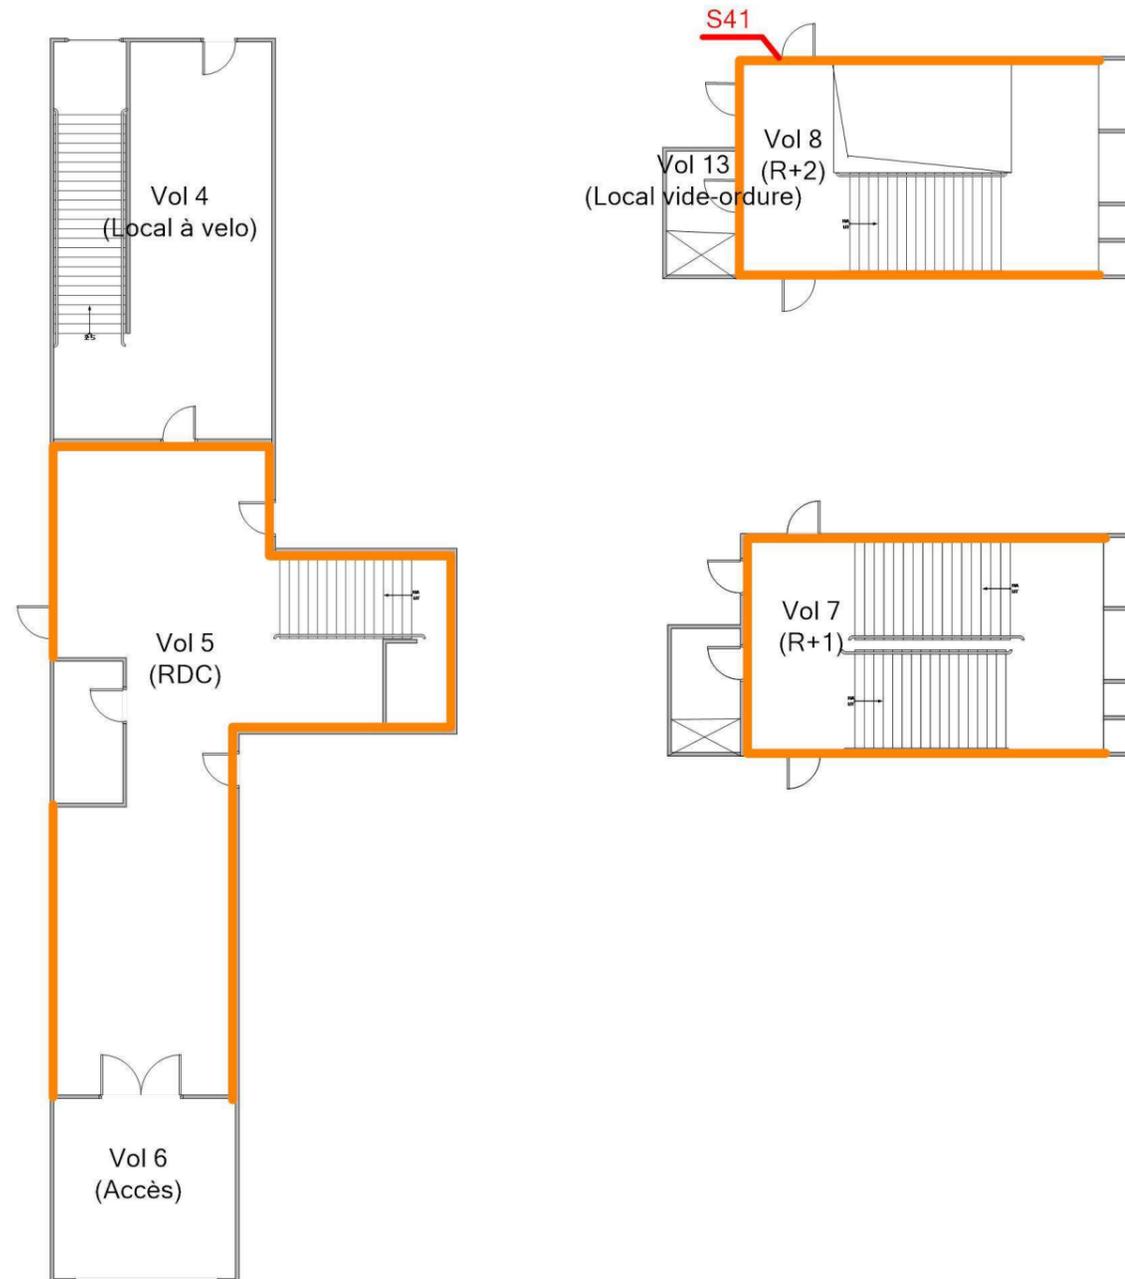
ETAGES - MPCA CONDUITS, CANALISATIONS ET ÉQUIPEMENTS

S22: Conduit en fibres-ciment
	S31: Conduit en fibres-ciment
	S13: Conduit en fibres-ciment

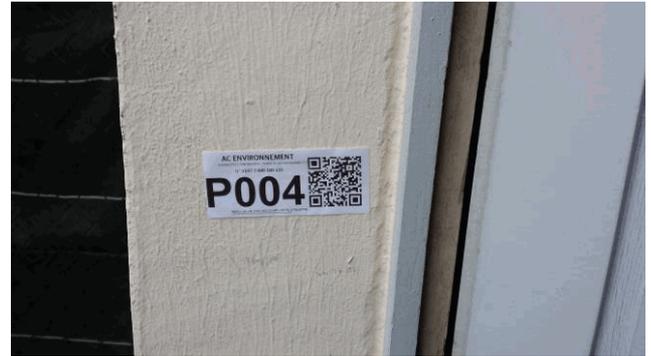
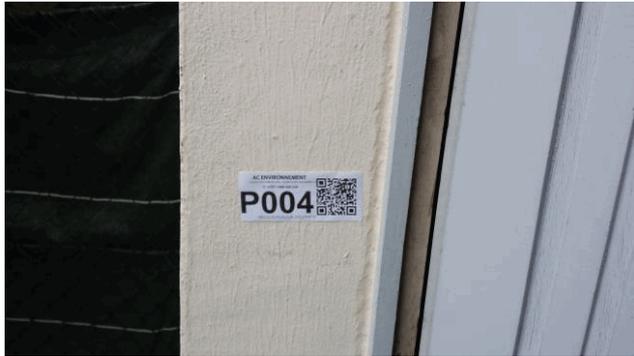
002NI001347 n°4 - 1 (P4)

Étages	Vol 4 (Local à velo)	Menuiseries	Reprise d'étanchéité	P4	Réalisation d'un prélèvement	Beige	002NI001347 n°4 - 1 - 002NI001347 n°4 - 2	P4	Matériau souple beige en vrac + matériau compact gris	Négatif	Négatif sur analyse	C -

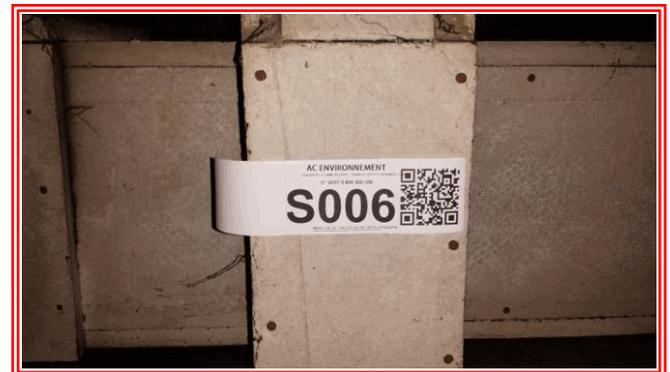
S6 - 1 (A6)

Réf commande :	002NI001347	Materiau :	Enduit platre
Réf mesure :	S6	Destination du local :	
Date évaluation :	23/03/2017	Local ou zone homogène :	Vol 1 (Parking)
Batiment :

- a) Contrôler périodiquement que l'état de dégradation des matériaux et produits concernés ne s'aggrave pas et, le cas échéant, que leur protection demeure en bon état de conservation ;
- b) Rechercher, le cas échéant, les causes de dégradation et prendre les mesures appropriées pour les supprimer.

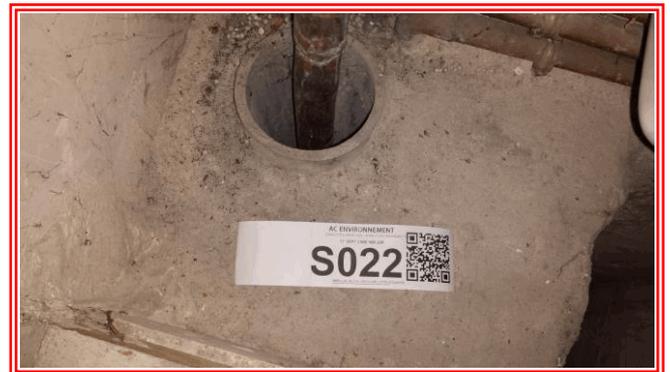
S22 - 1 (A22)

Réf commande :	002NI001347	Materiau :	Conduit en fibres-ciment
Réf mesure :	S22	Destination du local :	
Date évaluation :	23/03/2017	Local ou zone homogène :	Vol 7 (R+1)
Batiment :

- a) Contrôler périodiquement que l'état de dégradation des matériaux et produits concernés ne s'aggrave pas et, le cas échéant, que leur protection demeure en bon état de conservation ;
- b) Rechercher, le cas échéant, les causes de dégradation et prendre les mesures appropriées pour les supprimer.

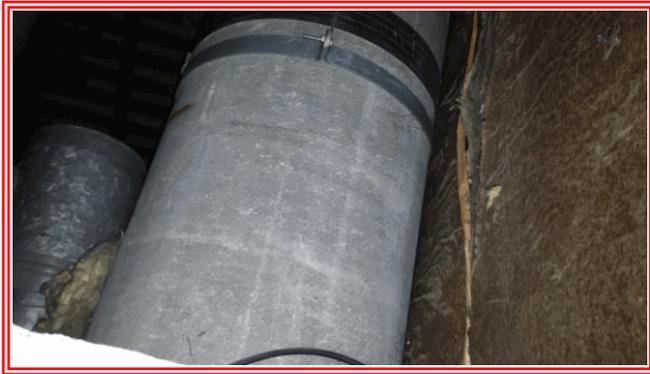
S30 - 2 (A30)

S30: Conduit en fibres-ciment

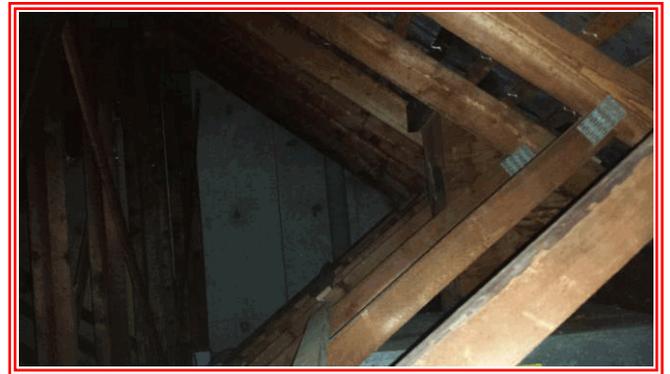
S32 - 2 (A32)

Comble	Vol 9 (Comble)	Conduit air	Conduit en fibres-ciment	S32	Réalisation d'un sondage	Ventilation gaine Gaz	S32 - 2				Présence sur jugement personnel de l'opérateur de repérage	B - EP
