## Rapport de mission de repérage des matériaux et produits contenant de l'amiante avant travaux

| Adresse : | LOT GRINHARD |
| CP - Ville : | 53100 MAYENNE |
| Désignation : | Bâtiment composé de 1 cage et de 2 étages |

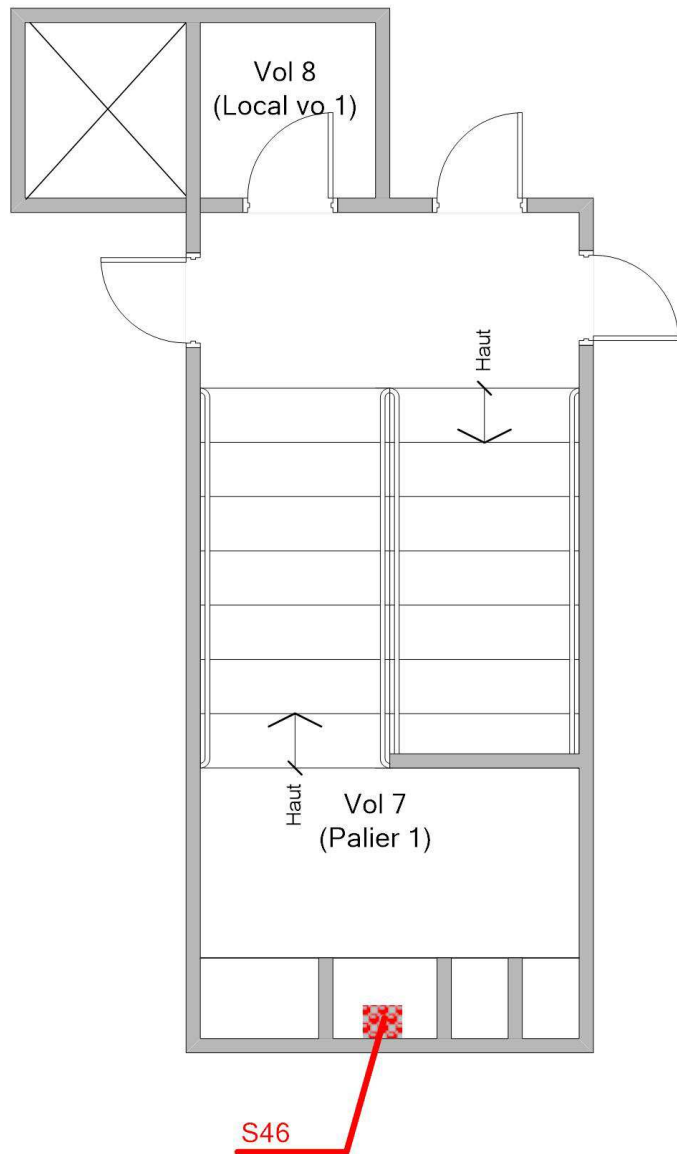
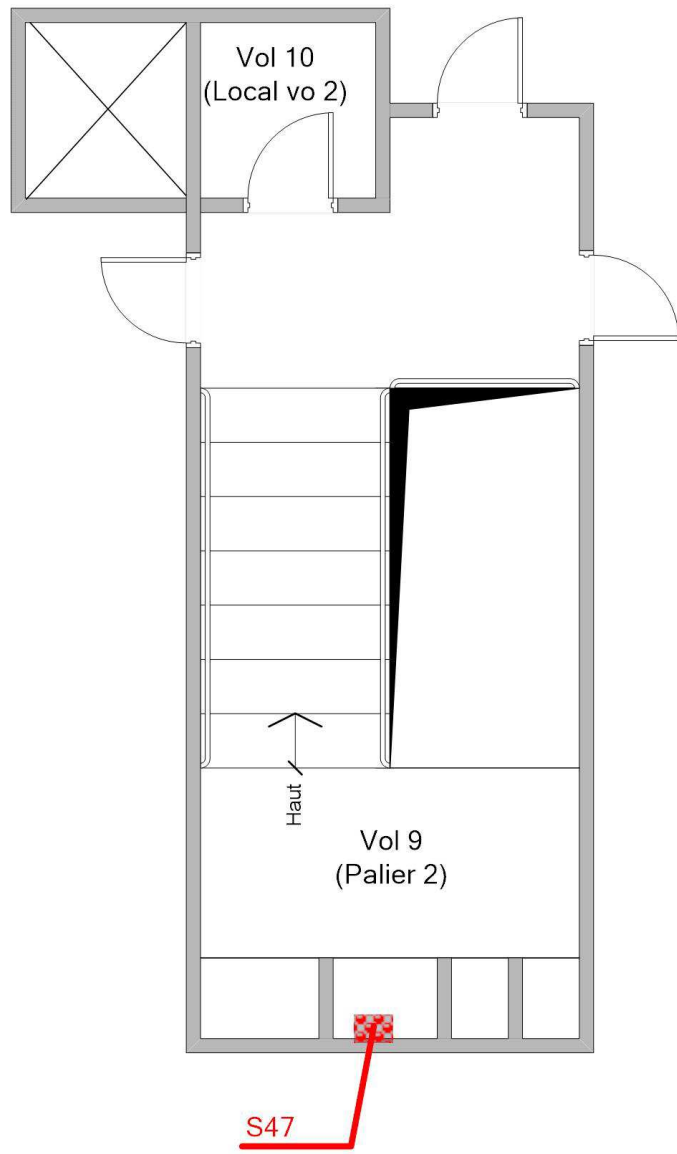
CAGE ESCALIER - MPCA TOUTES CATÉGORIES CONFONDUES

| | S47: Conduit en fibres-ciment |
| | S46: Conduit en fibres-ciment |

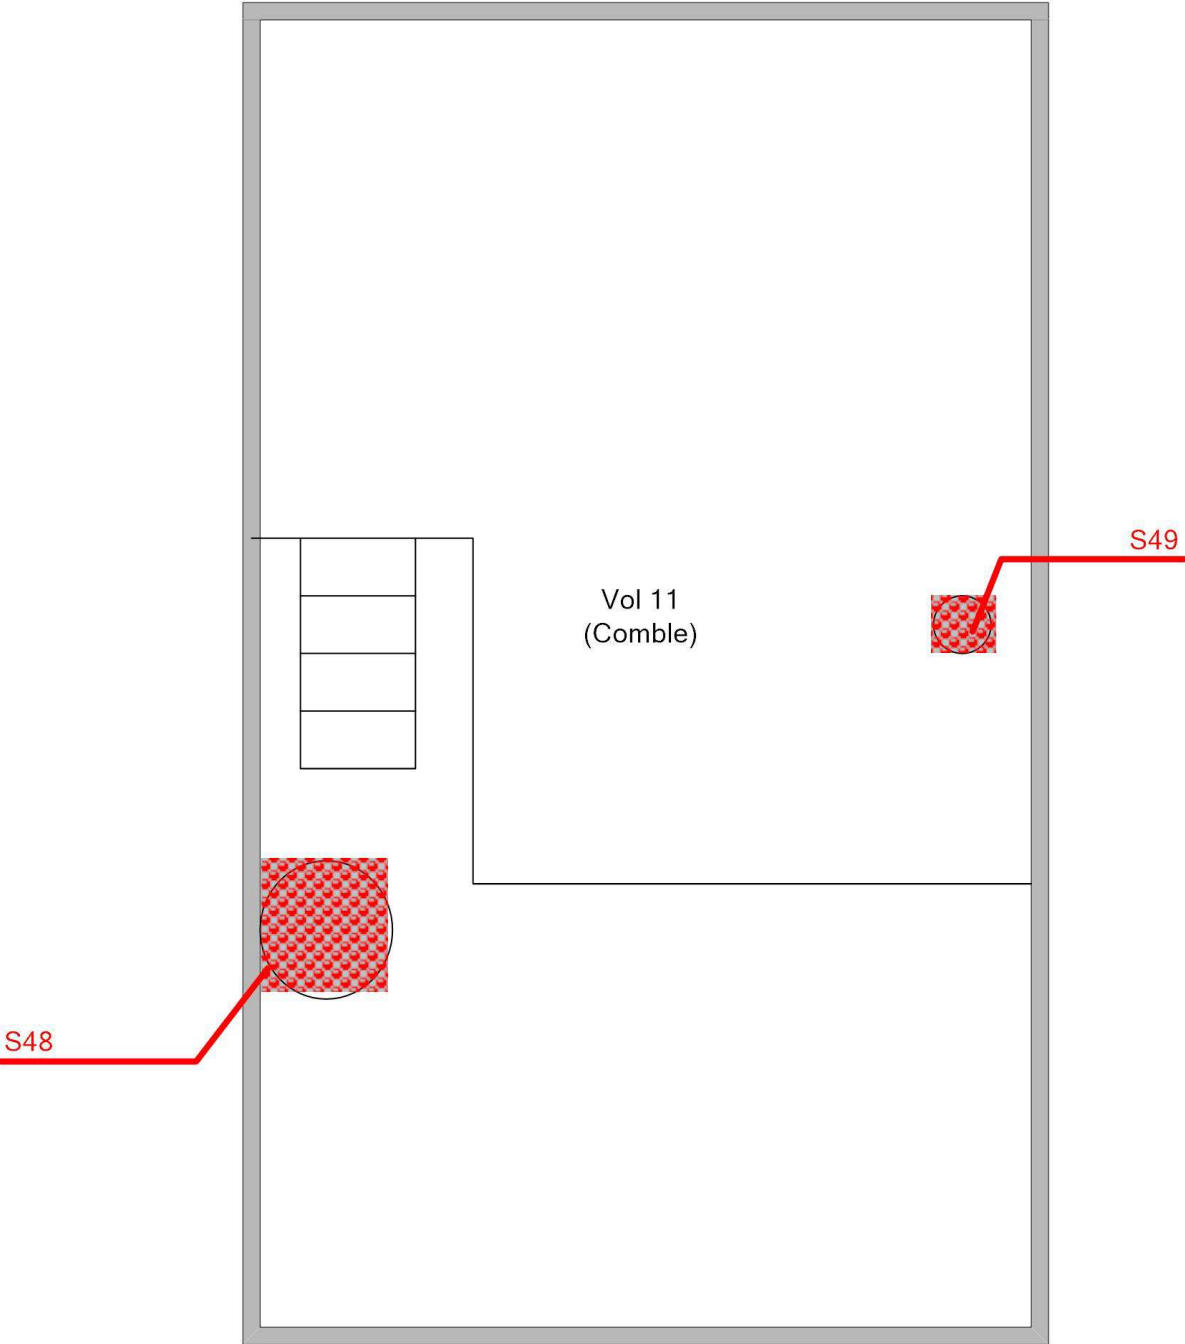
| COMBLE - MPCA TOUTES CATÉGORIES CONFONDUES | | | | Référence:<br>002FH002065 |

| COMBLE - MPCA TOUTES CATÉGORIES CONFONDUES | | | | Référence:<br>002FH002065 |
|---|---|---|---|---|
| | | | | S49: Conduit en fibres-ciment |
| | | | | S48: Conduit en fibres-ciment |

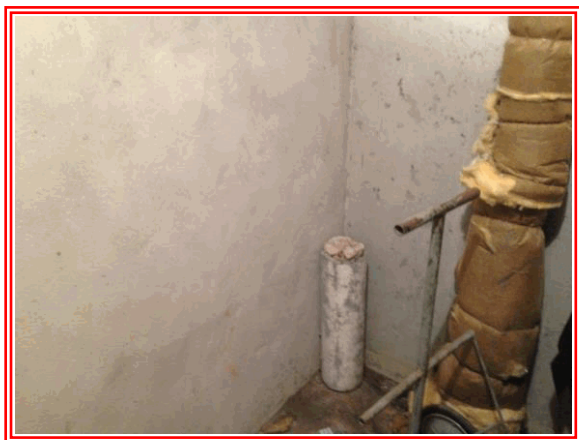
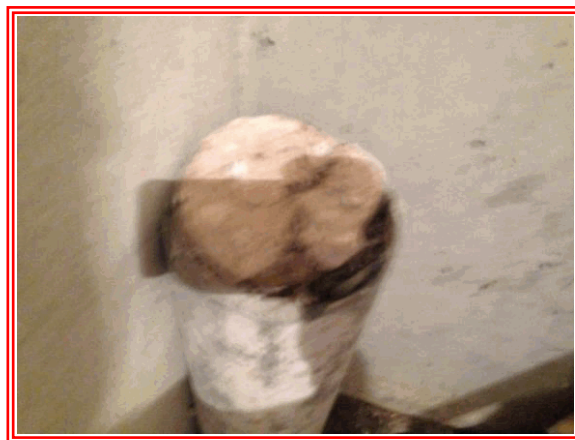
002FH002065 n°8 - 1 (P8)

| Localisation | Catégorie | Composant | Partie de composant | Sur avis / réf pré. | Etat de conservation |
|---|---|---|---|---|---|
| Vol 2 (Rangement) | Conduits, canalisations et équipements | Conduit fluide non identifié | Conduit en fibres-ciment | P8 | AC2 |

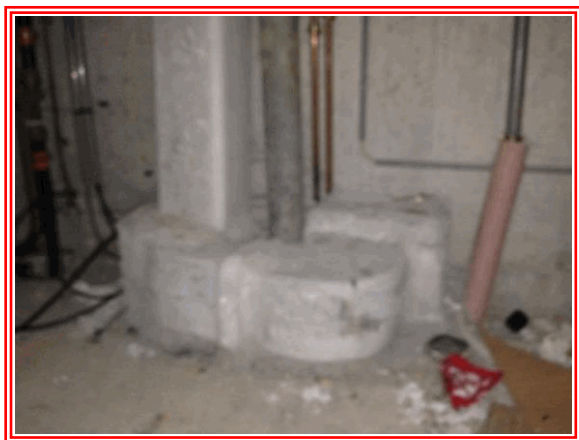
S45 - 1 (A45)

| Localisation | Catégorie | Composant | Partie de composant | Sur avis / réf pré. | Etat de conservation |
|---|---|---|---|---|---|
| Vol 4 (Vide sanitaire) | Conduits, canalisations et équipements | Conduit air | Conduit en fibres-ciment | S45 | EP |

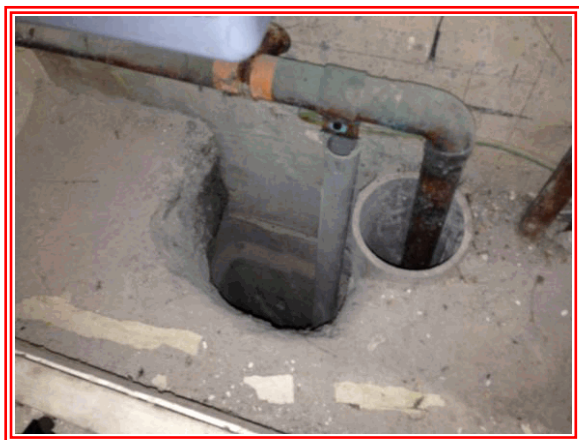
S46 - 1 (A46)

| Localisation | Catégorie | Composant | Partie de composant | Sur avis / réf pré. | Etat de conservation |
|---|---|---|---|---|---|
| Vol 7 (Palier 1) | Conduits, canalisations et équipements | Conduit air | Conduit en fibres-ciment | S46 | EP |

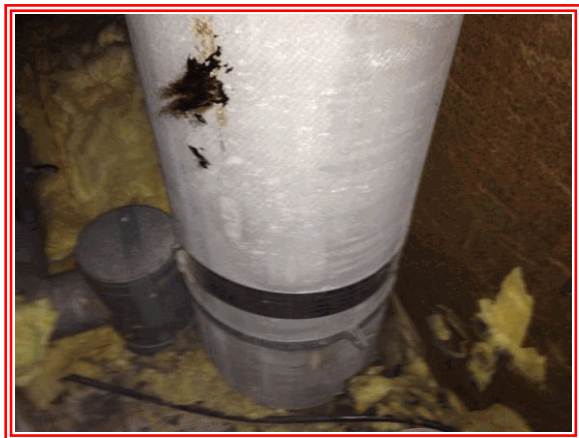
S48 - 1 (A48)

| Localisation | Catégorie | Composant | Partie de composant | Sur avis / réf pré. | Etat de conservation |
|---|---|---|---|---|---|
| Vol 11 (Comble) | Conduits, canalisations et équipements | Vide ordure | Conduit en fibres-ciment | S48 | EP |

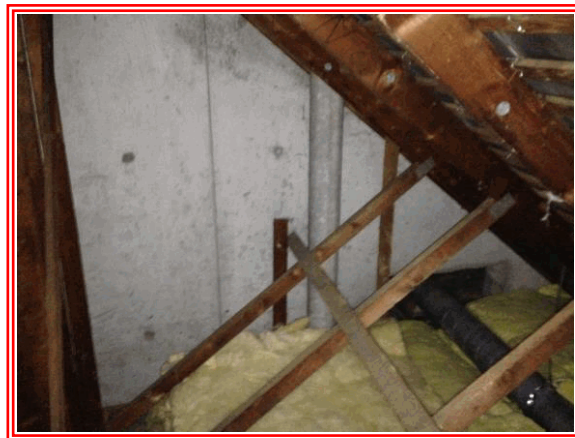
S49 - 1 (A49)

| Localisation | Catégorie | Composant | Partie de composant | Sur avis / réf pré. | Etat de conservation |
|---|---|---|---|---|---|
| Vol 11 (Comble) | Conduits, canalisations et équipements | Conduit air | Conduit en fibres-ciment | S49 | EP |
