## Rapport de mission de repérage des matériaux et produits contenant de l'amiante avant travaux

| Adresse : | LOT GRINHARD |
| CP - Ville : | 53100 MAYENNE |
| Désignation : | Bâtiment composé de 1 cage et de 2 étages |

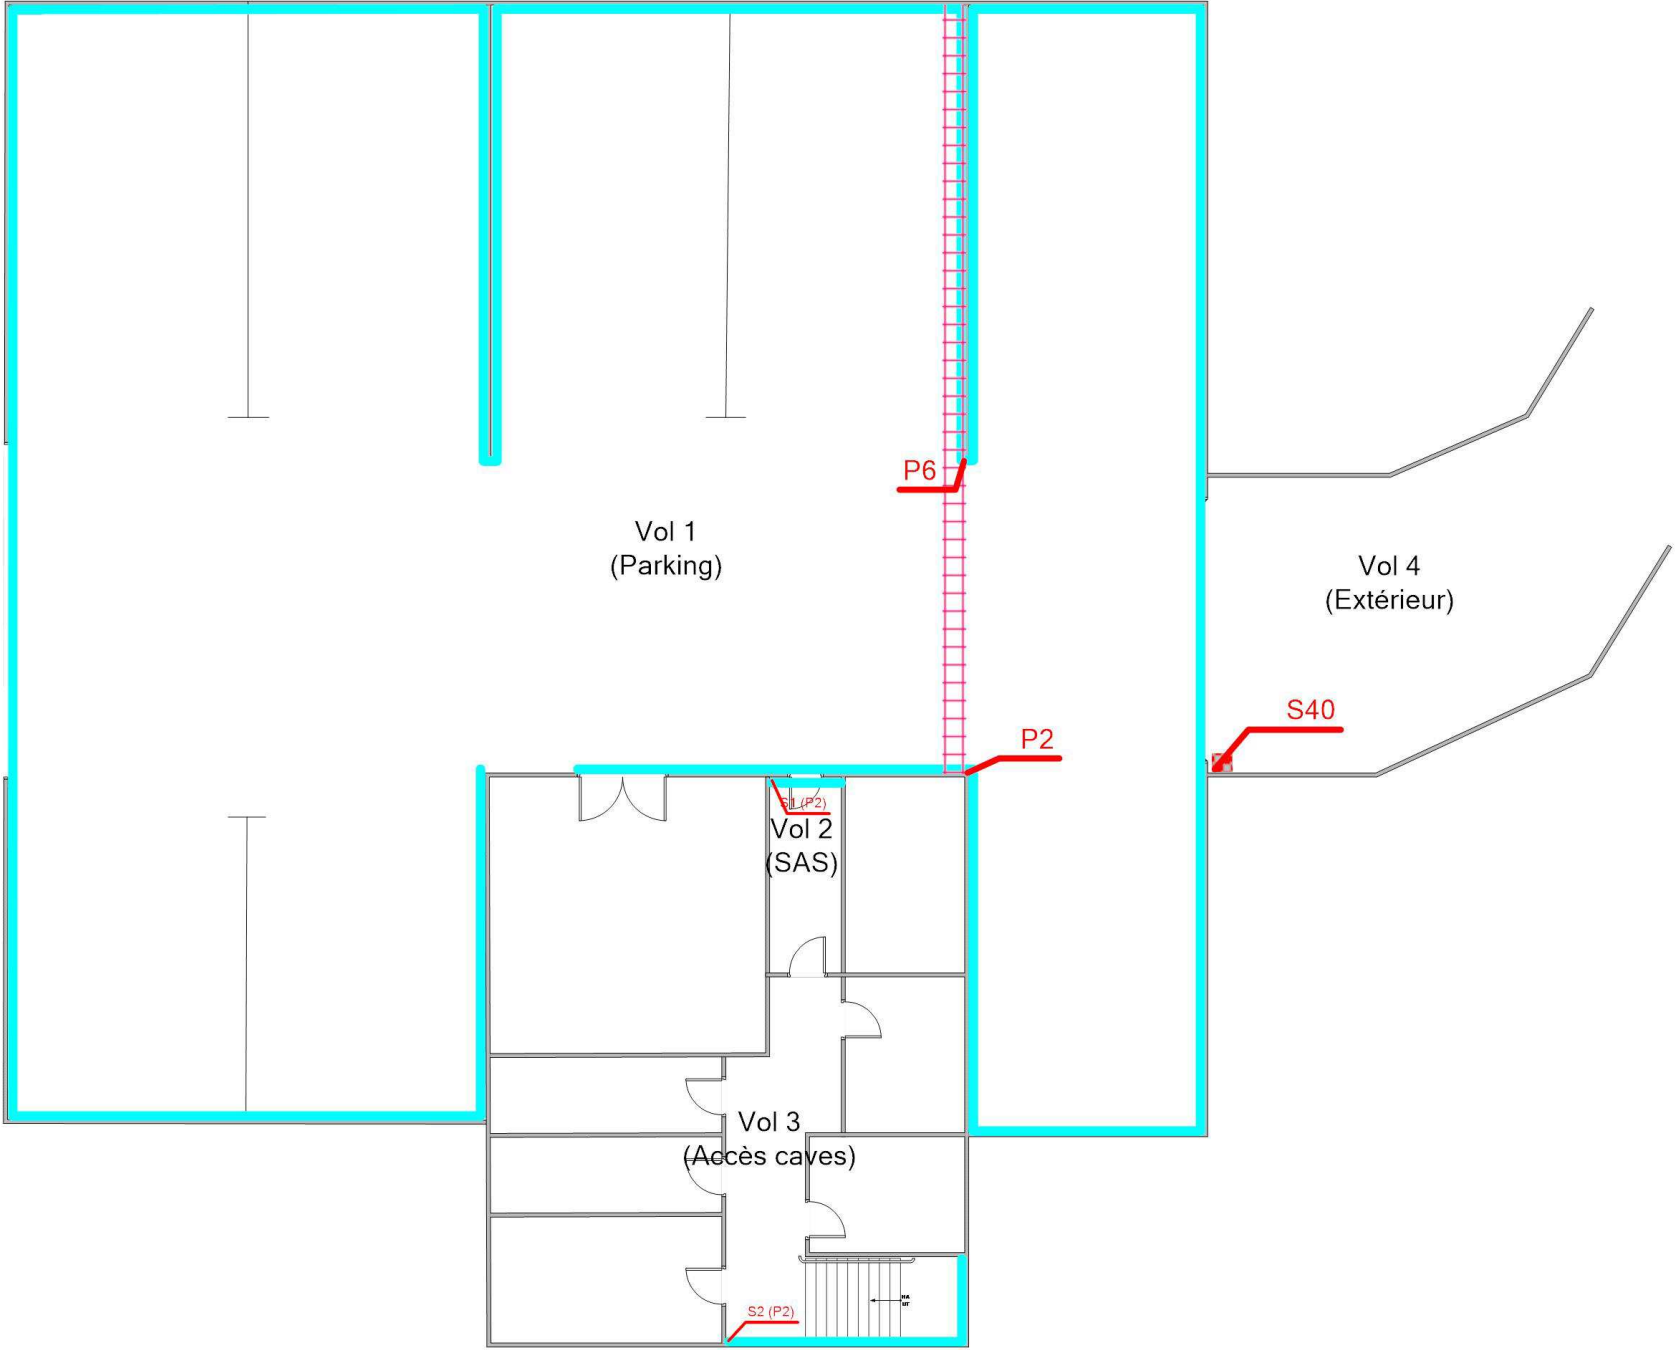
P2 : Enduit ciment mur
