## Rapport de mission de repérage des matériaux et produits contenant de l'amiante avant travaux

Adresse :	LOT GRINHARD
CP - Ville :	53100 MAYENNE
Référence client :	_0026000004_
Date du repérage :	24/03/2017
Désignation :	Bâtiment composé de 1 cage et de 2 étages

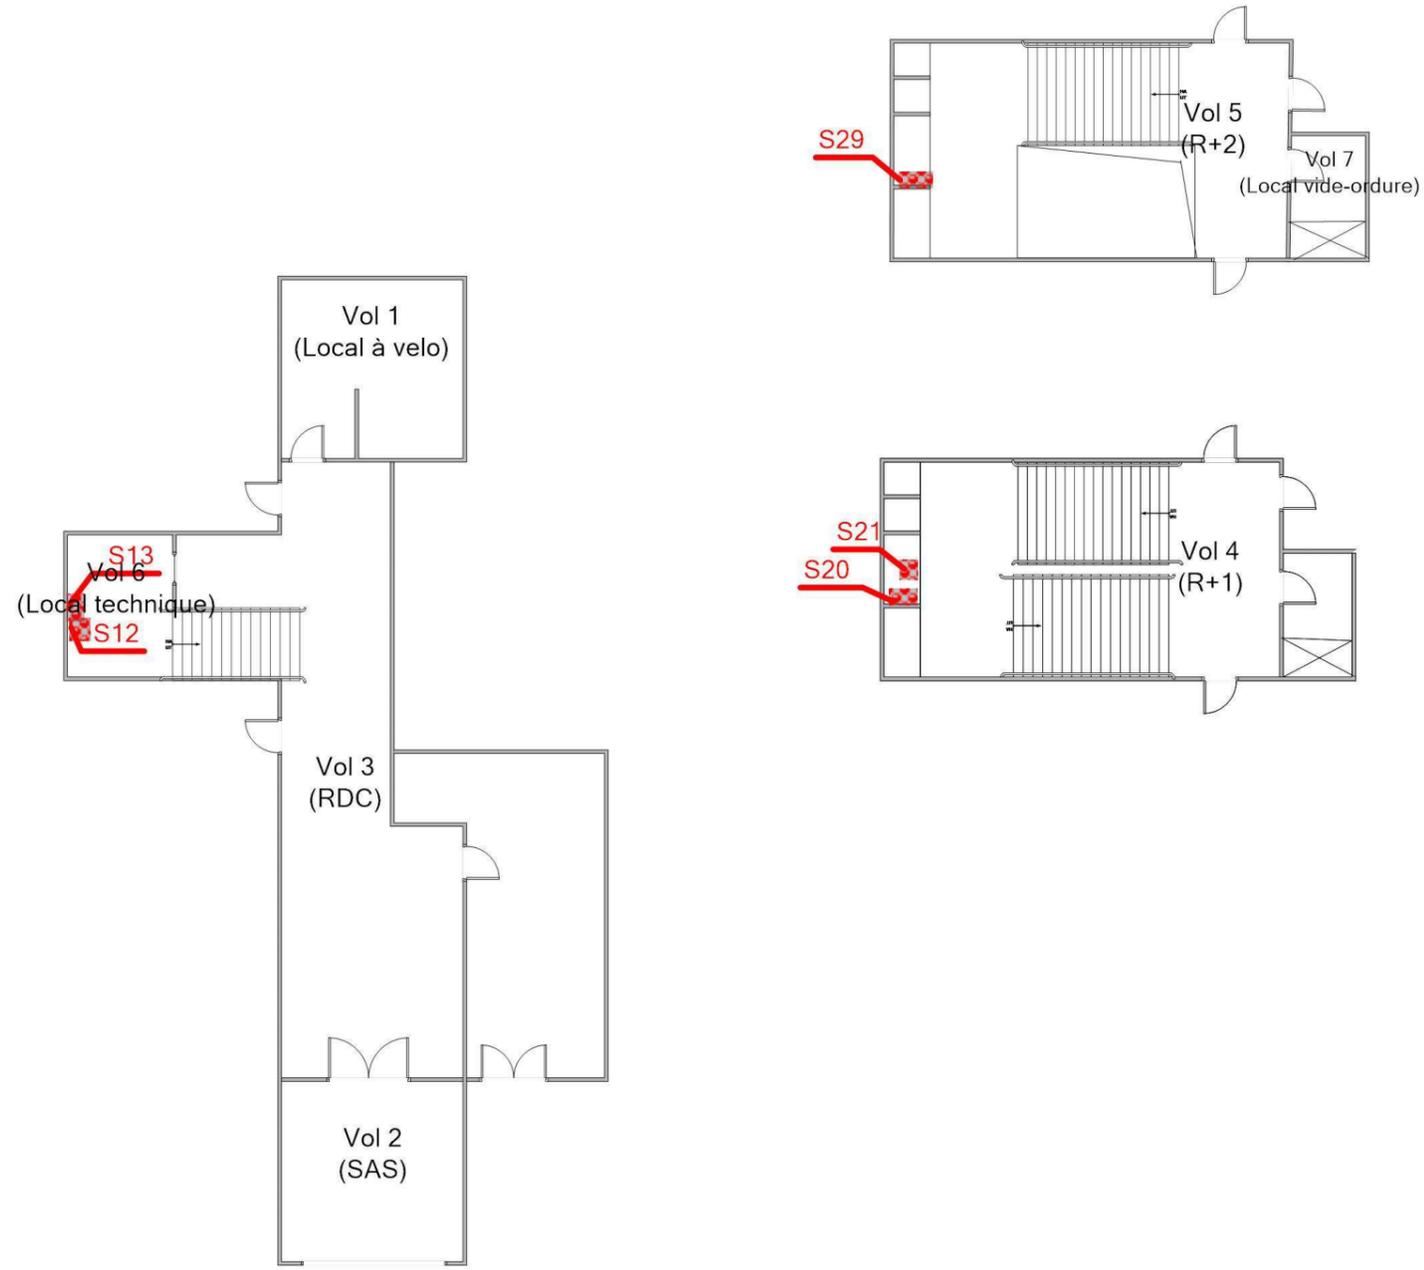
**PC ÉTAGES - MPCA TOUTES CATÉGORIES CONFONDUES**

S21: Conduit en fibres-ciment
	S20: Conduit en fibres-ciment
	S29: Conduit en fibres-ciment
	S13: Conduit en fibres-ciment
	S12: Conduit en fibres-ciment

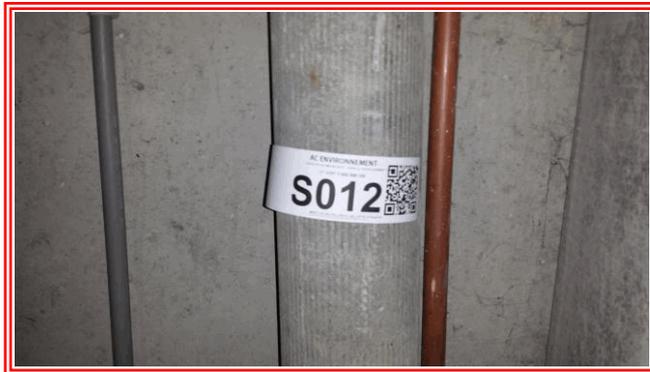
S12 - 1 (A12)

Réf commande :	002NI001352	Matériau :	Conduit en fibres-ciment
Réf mesure :	S12	Destination du local :	
Date évaluation :	24/03/2017	Local ou zone homogène :	Vol 6 (Local technique)
Batiment :

- a) Contrôler périodiquement que l'état de dégradation des matériaux et produits concernés ne s'aggrave pas et, le cas échéant, que leur protection demeure en bon état de conservation ;
- b) Rechercher, le cas échéant, les causes de dégradation et prendre les mesures appropriées pour les supprimer.

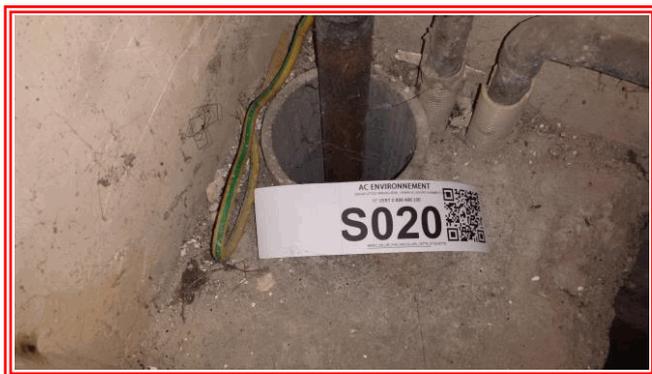
S20 - 1 (A20)

PC étages	Vol 4 (R+1)	Conduit air	Conduit en fibres-ciment	S20	Réalisation d'un sondage		S20 - 1				Présence sur jugement personnel de l'opérateur de repérage	B - EP
PC étages	Vol 4 (R+1)	Conduit air	Conduit en fibres-ciment	S21	Réalisation d'un sondage		S21 - 1				Présence sur jugement personnel de l'opérateur de repérage	B - EP
