Rapport de mission de repérage des matériaux et produits contenant de l'amiante avant travaux

Adresse :	LOT GRINHARD
CP - Ville :	53100 MAYENNE
Référence client :	_0026000006_
Date du repérage :	23/03/2017
Désignation :	Bâtiment composé de 1 cage et de 2 étages

SOUS-SOL - MPCA TOUTES CATÉGORIES CONFONDUES

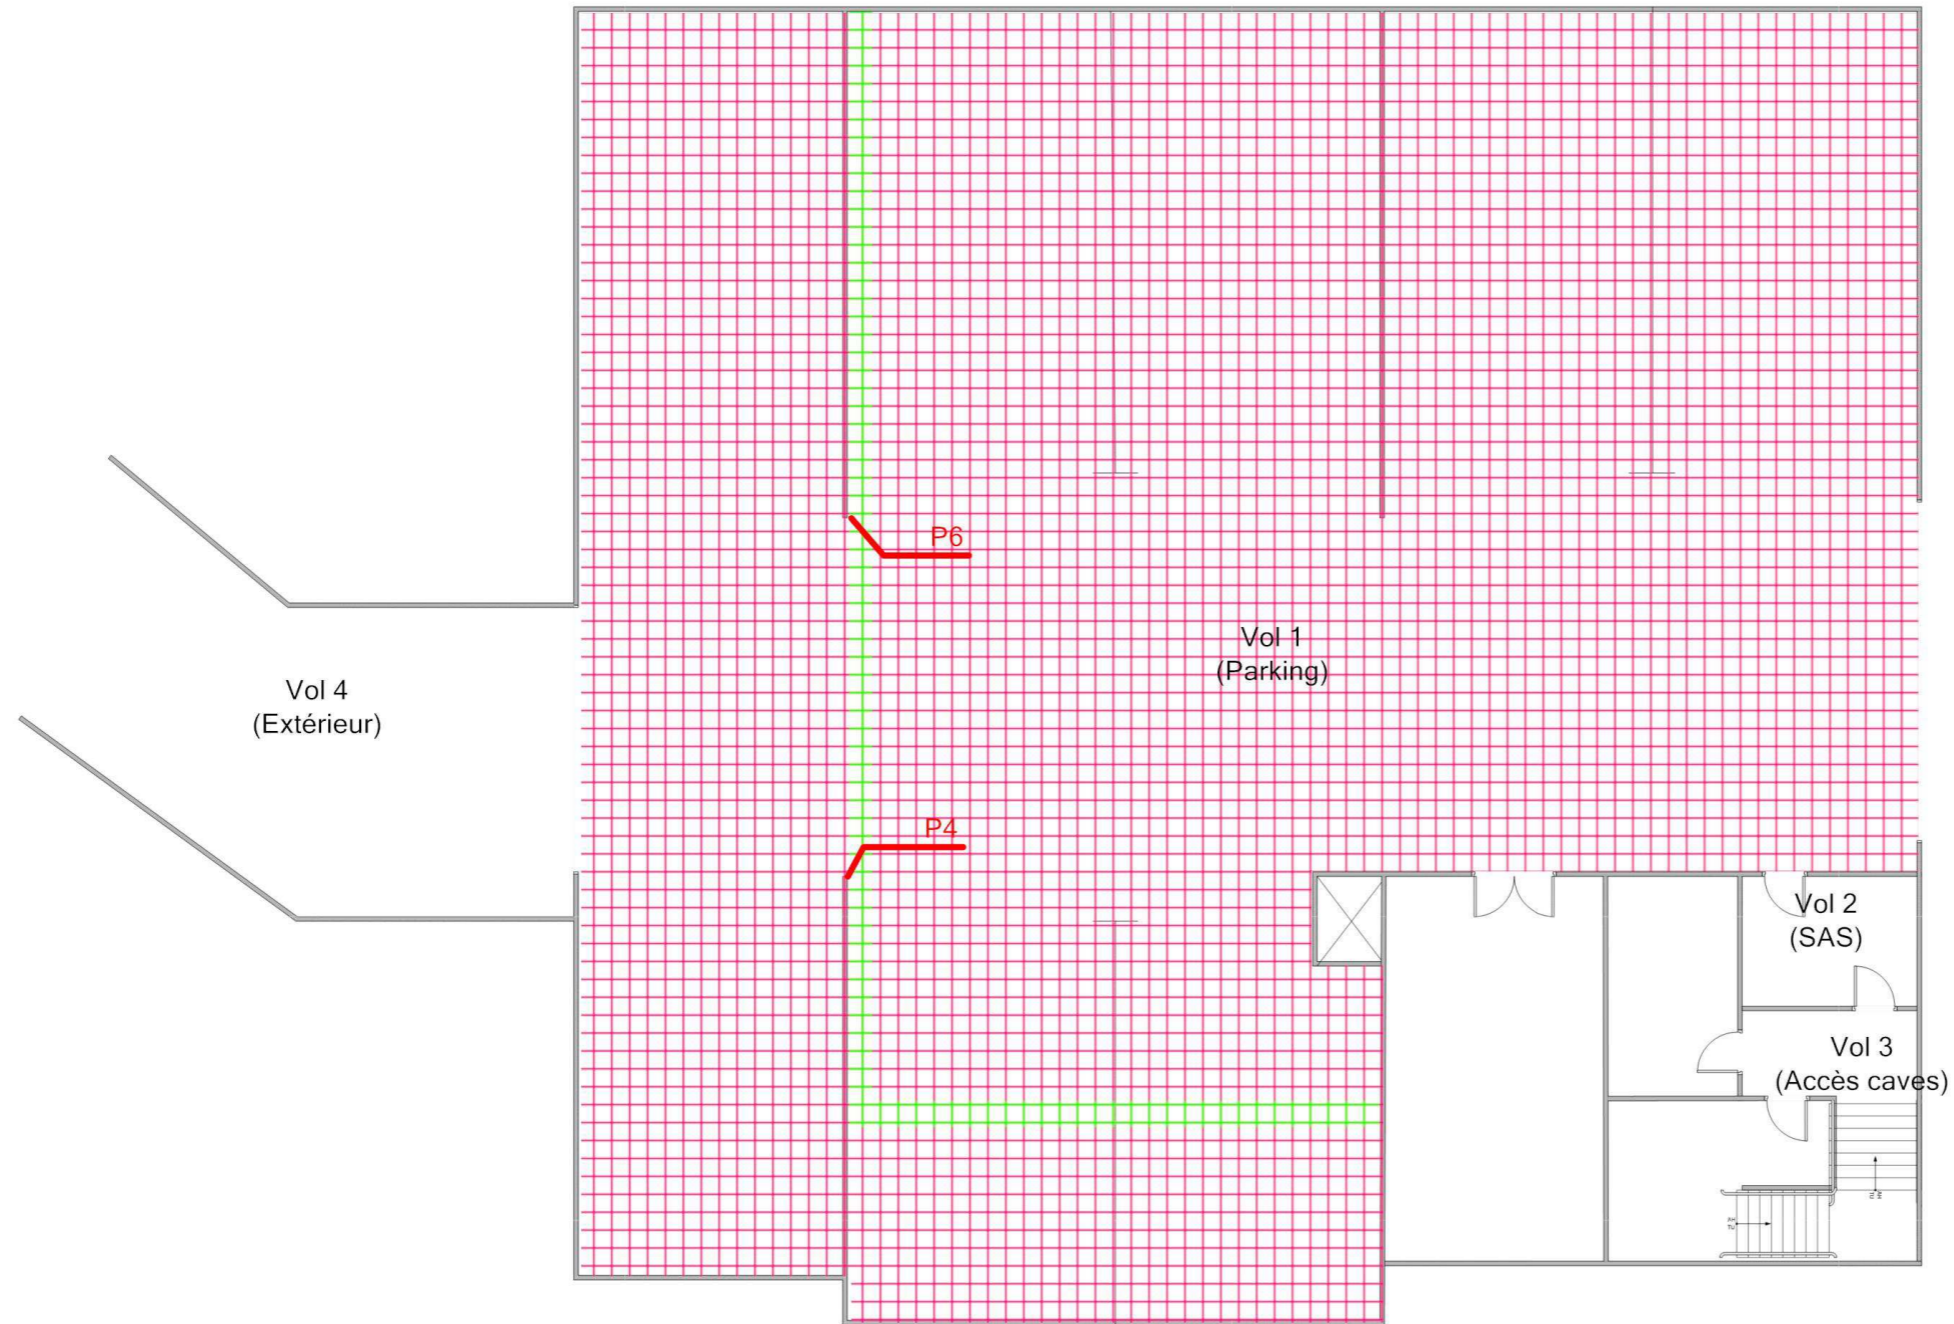
P6 : Enduit plâtre sur coffres horizontaux

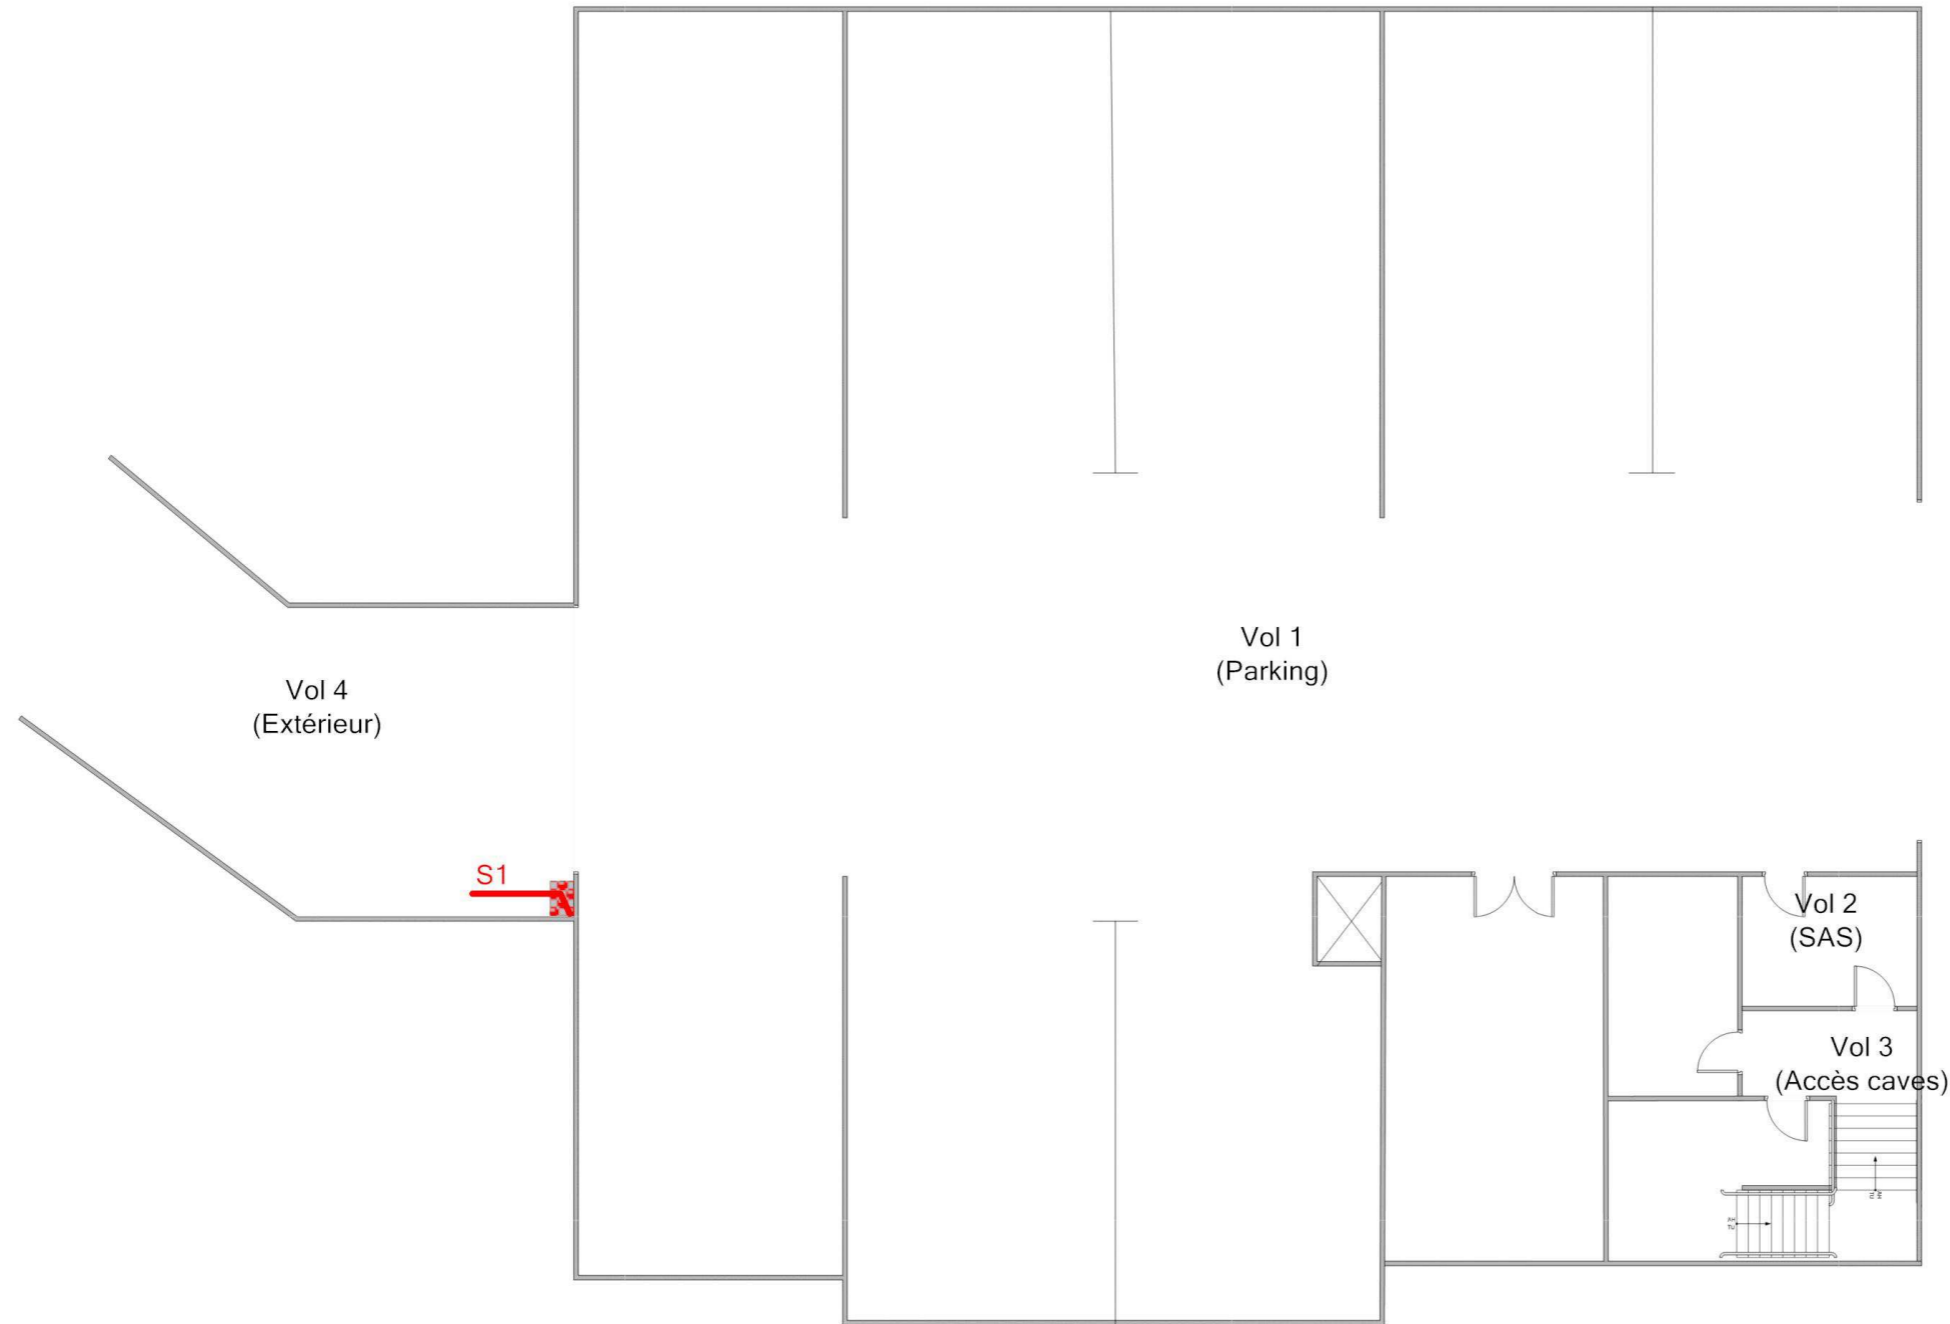
S1: Conduit en fibres-
ciment

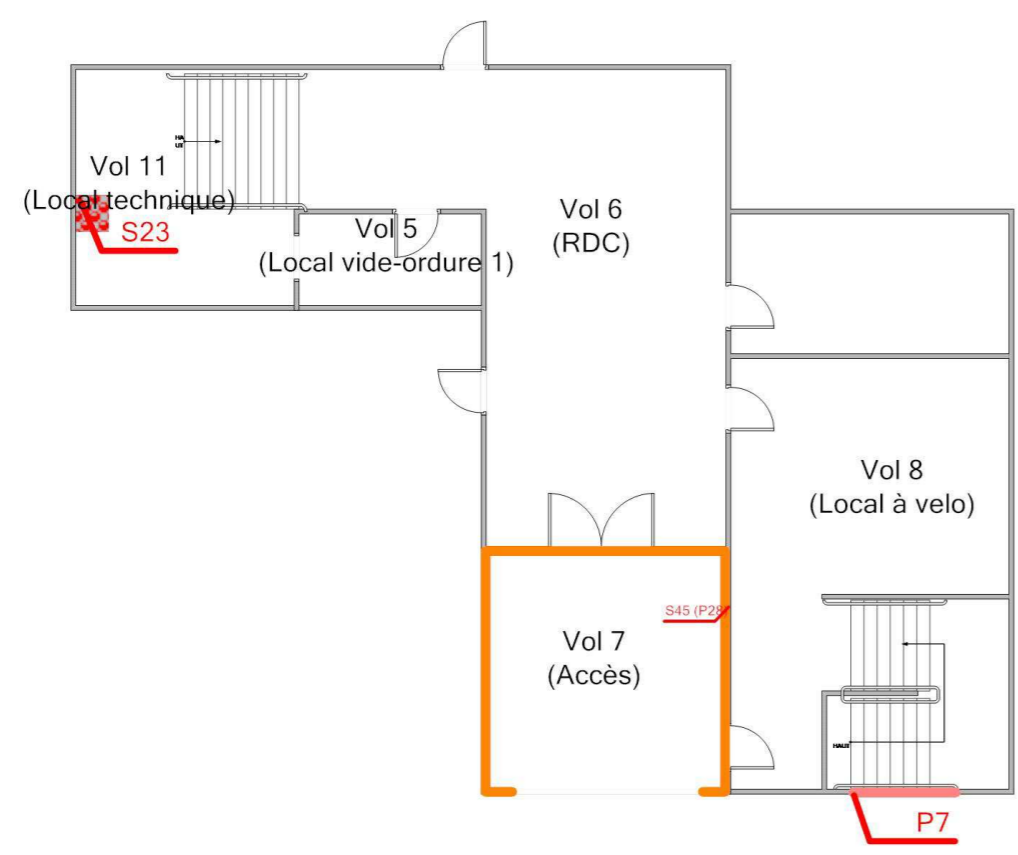
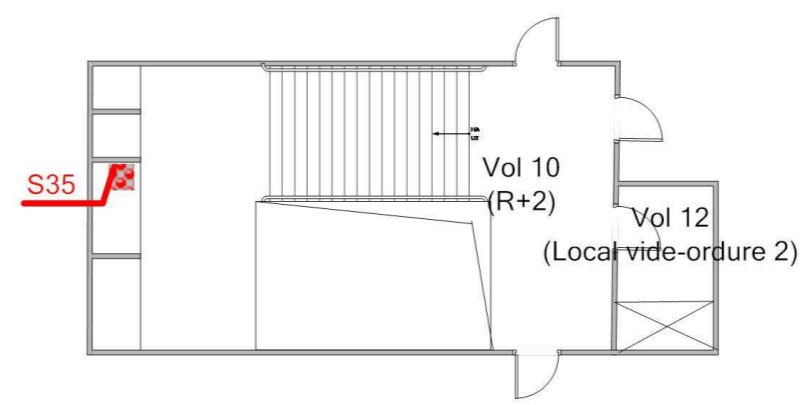
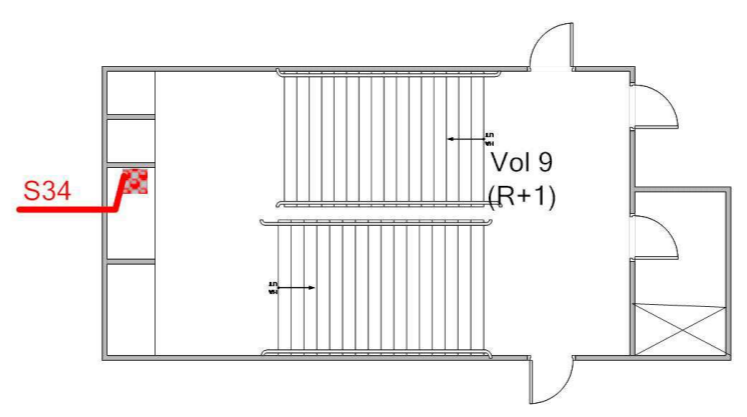
S35: Conduit en fibres-ciment

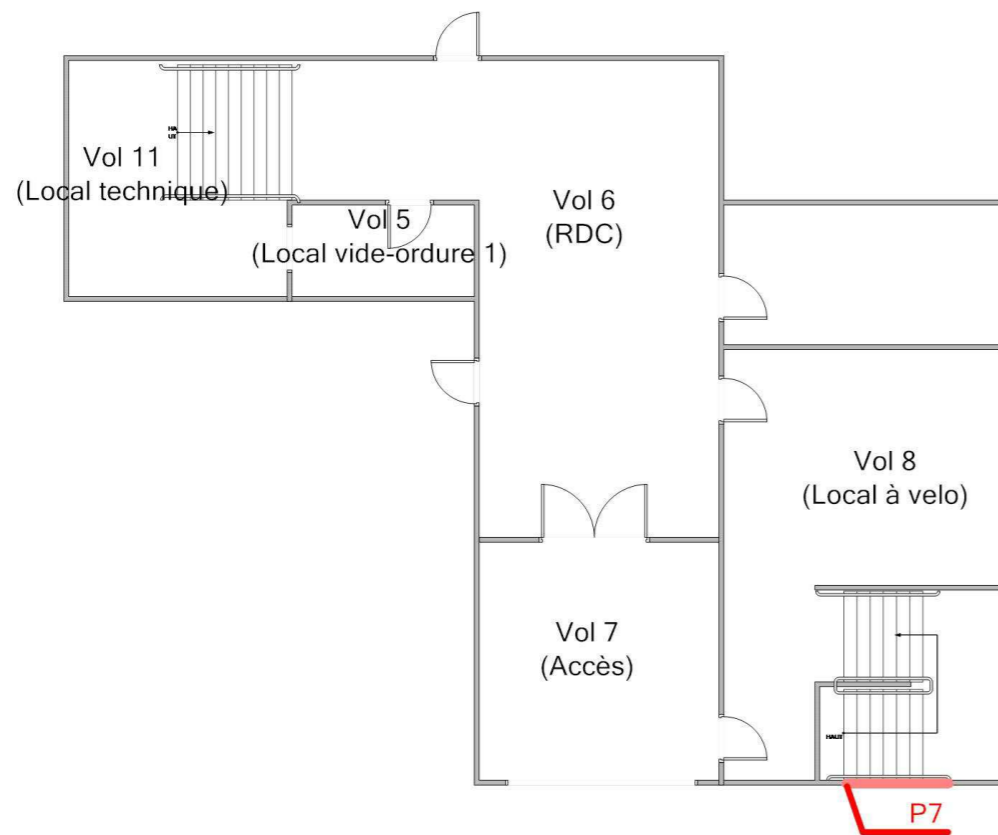
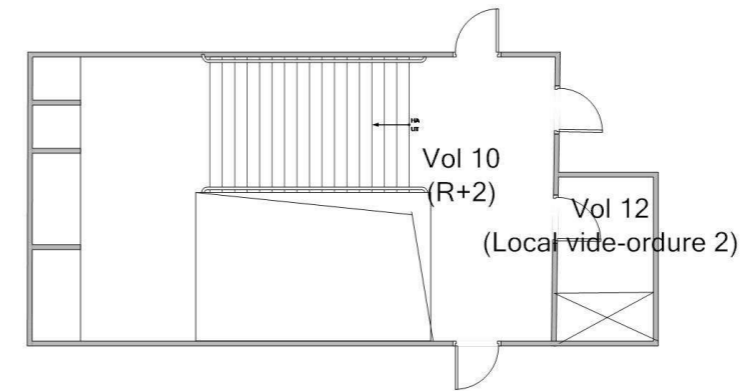
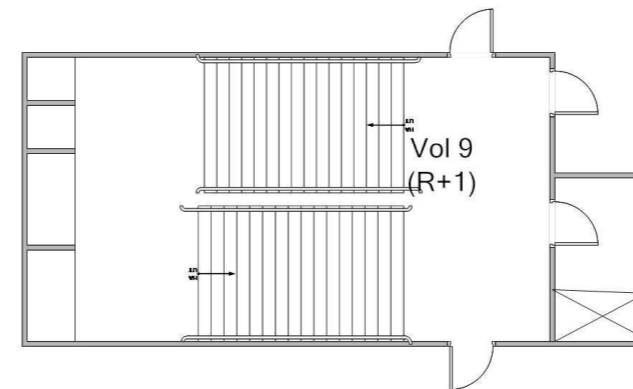
P7 : Mastic vitrier

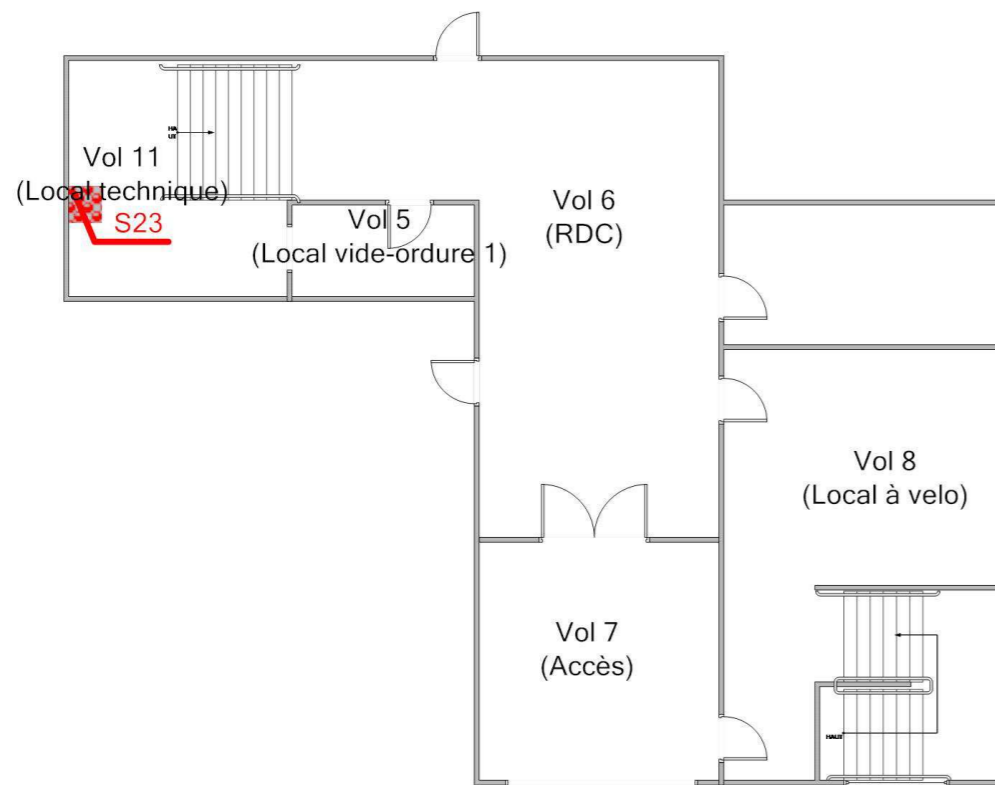
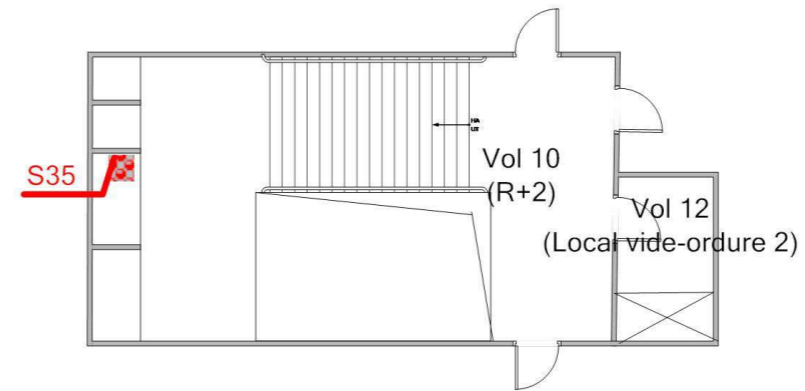
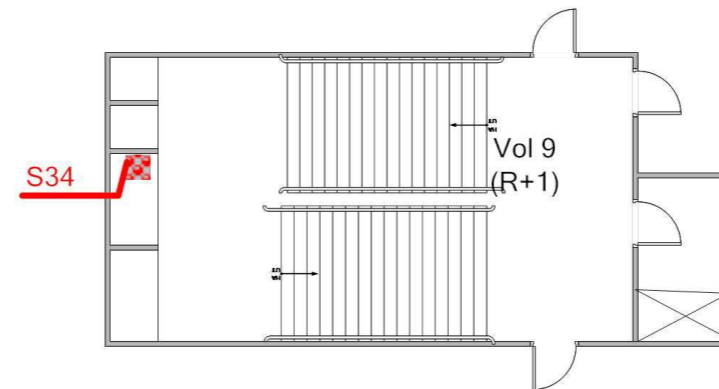
S35: Conduit en fibres-ciment

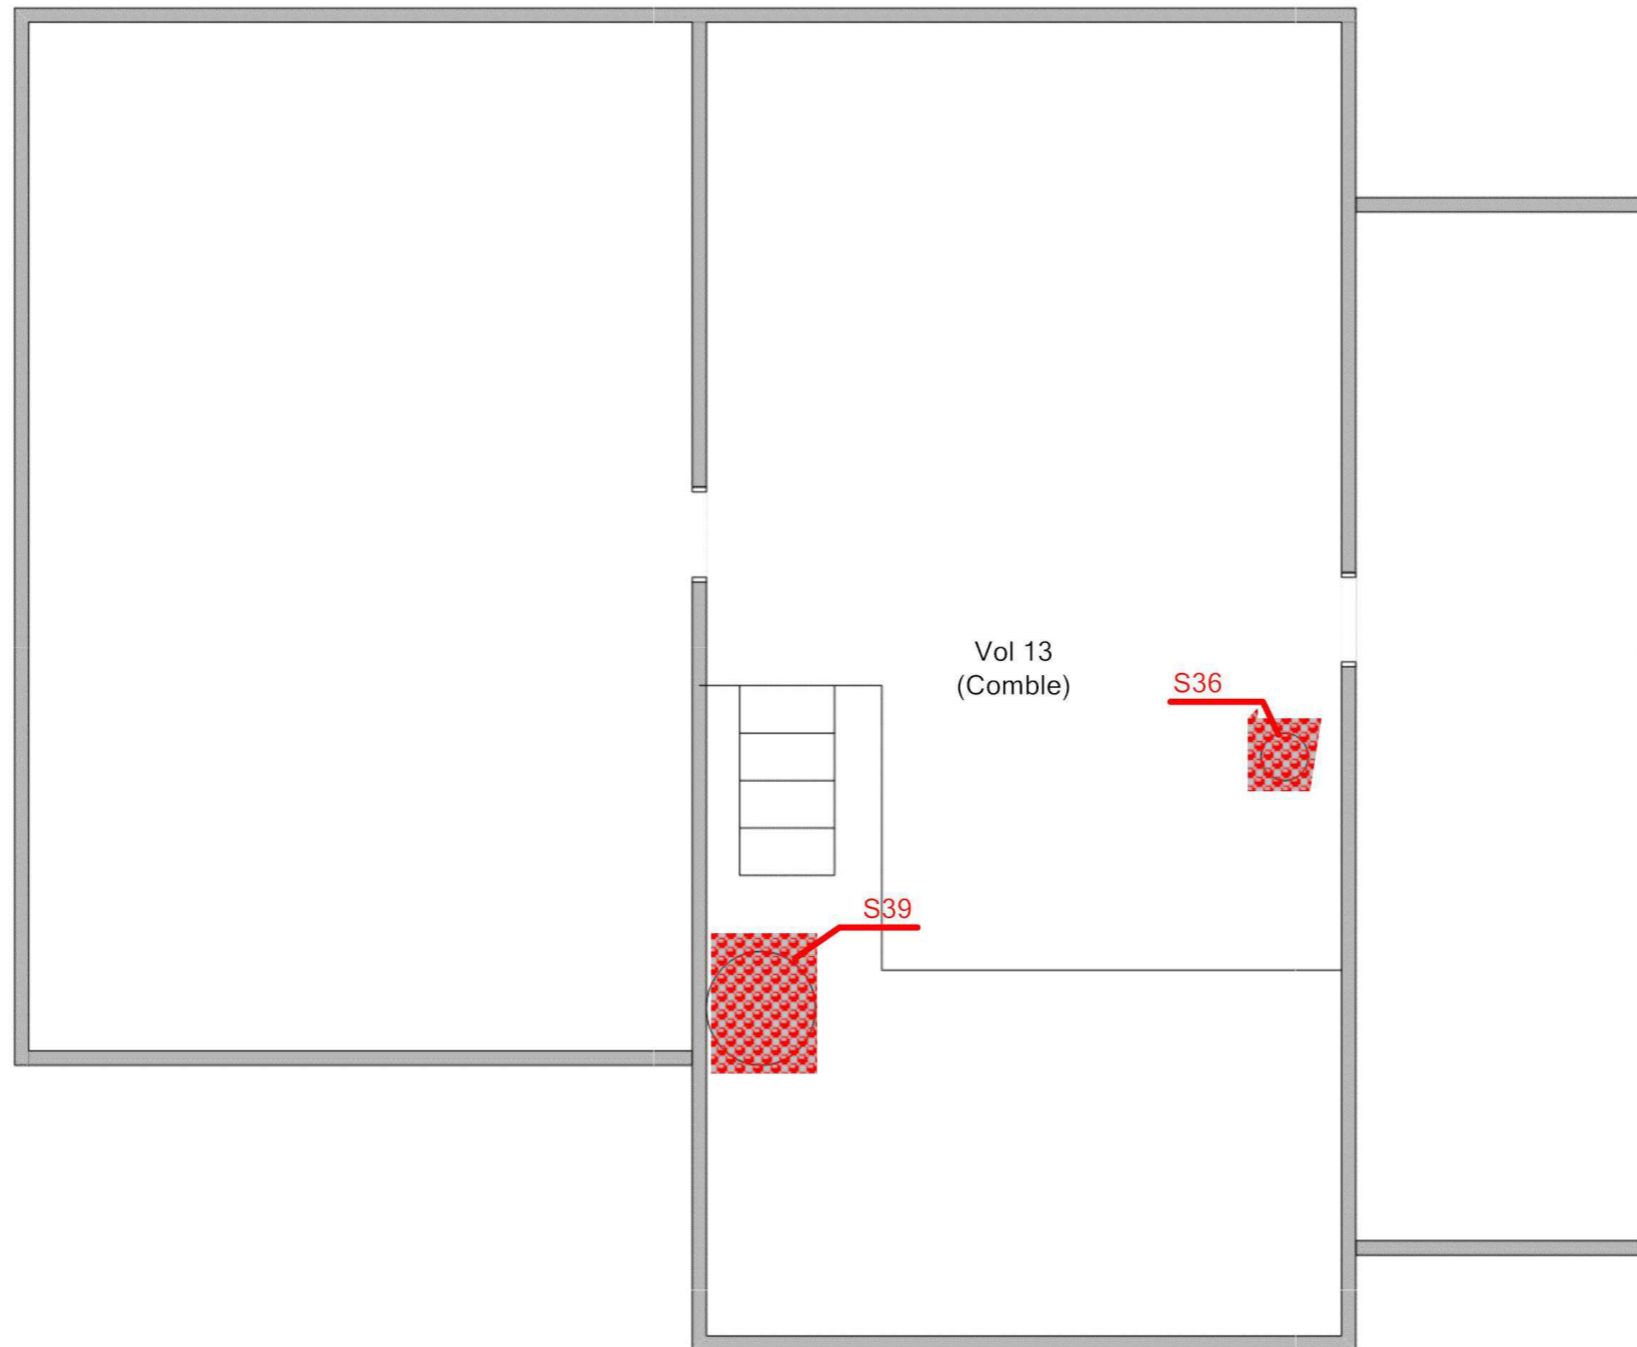
S39: Conduit en fibres-ciment
 	S36: Conduit en fibres-ciment

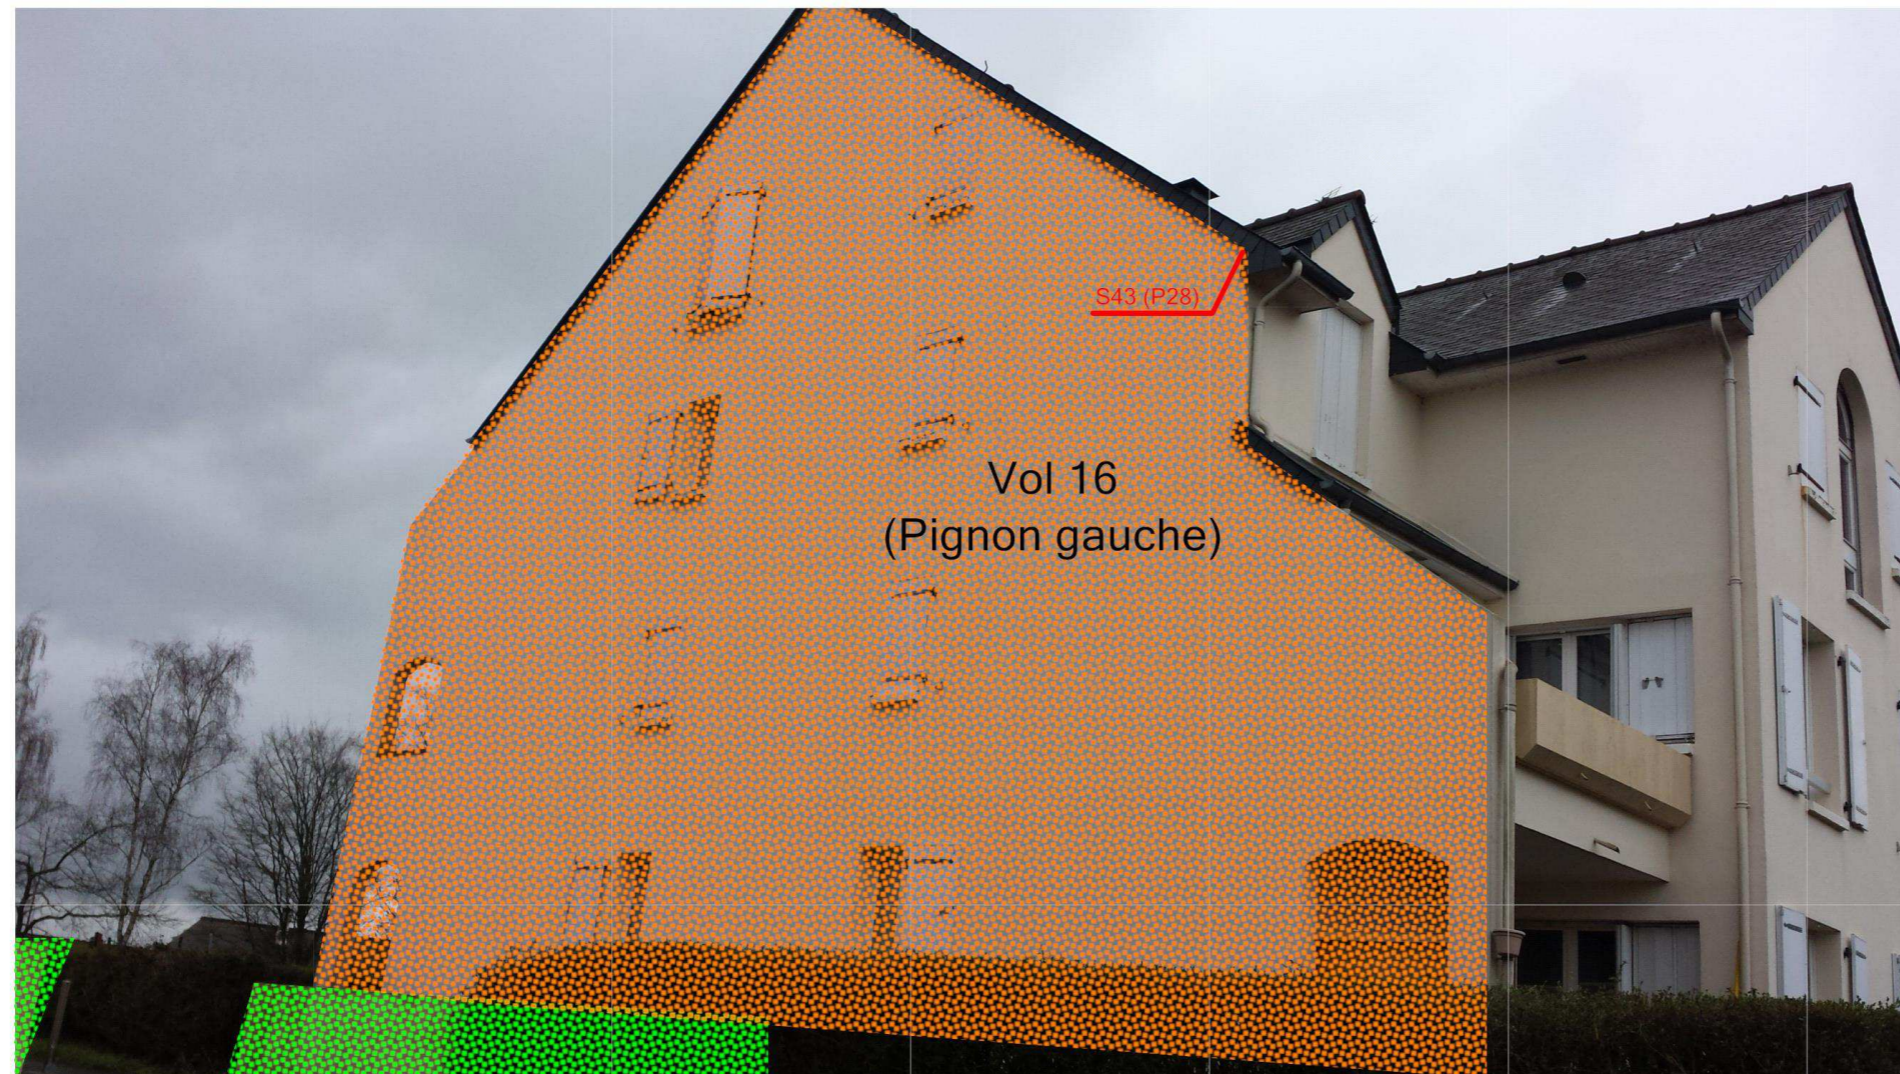
P28 : Enduits projetés de façade
