Rapport de mission de repérage des matériaux et produits contenant de l'amiante avant travaux

Adresse :	306 B RUE MAURICE RAVEL - LOT GRINHARD
CP - Ville :	53100 MAYENNE
Référence client :	_00260000070000100057_
Date du repérage :	02/11/2016
Désignation :	Appartement n° 57 de type 3 situé au 02 ème étage

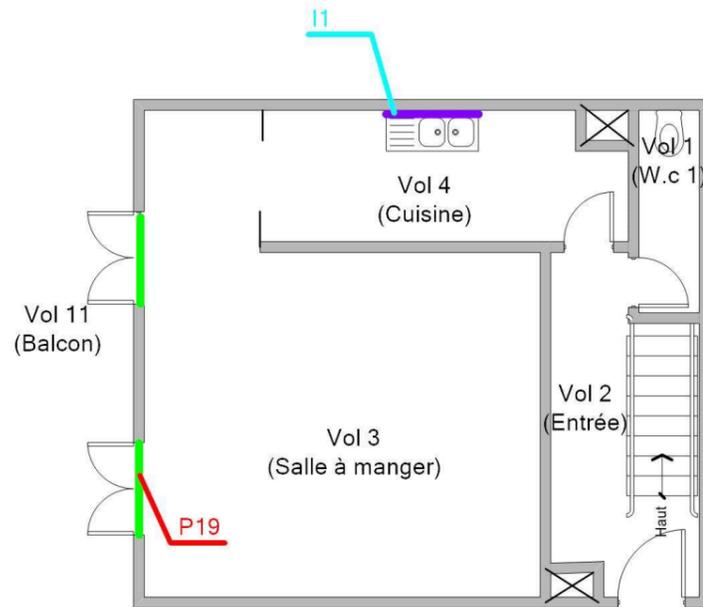
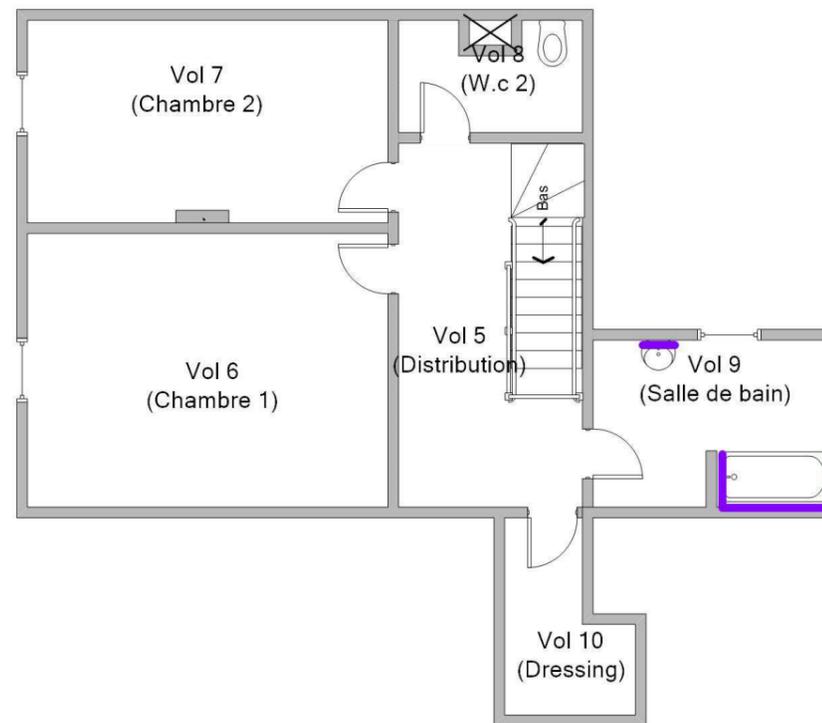
LGT 57 - MPCA PAROIS VERTICALES INTÉRIEURES ET ENDUITS

P19 : Mastic vitrier
--	----------------------

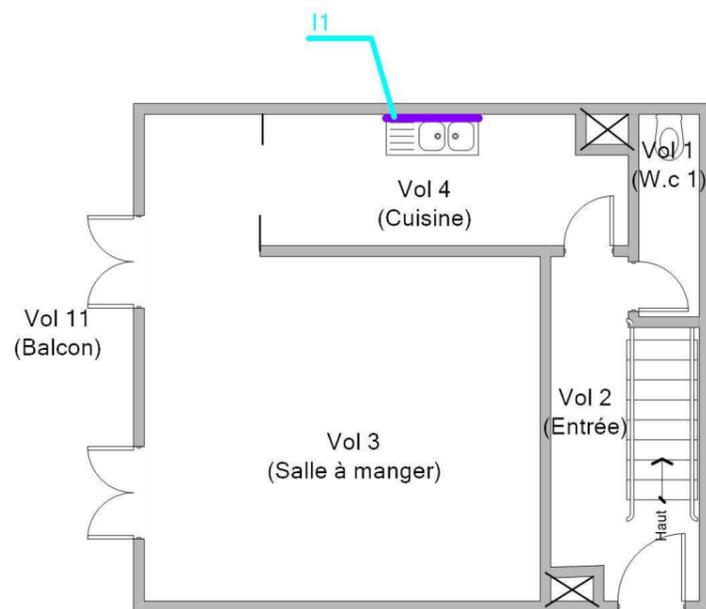
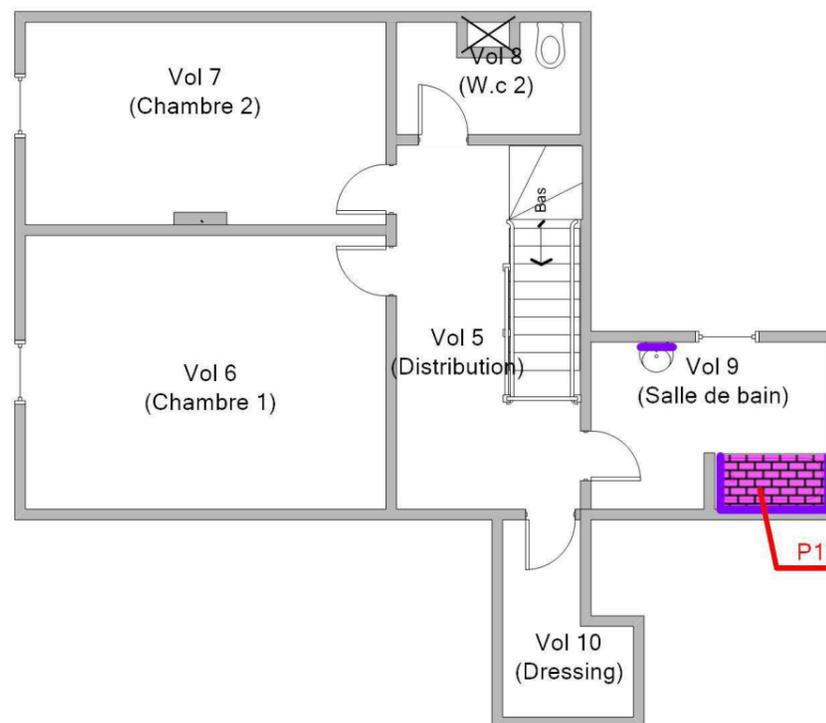
P10 : Tampon bitumineux

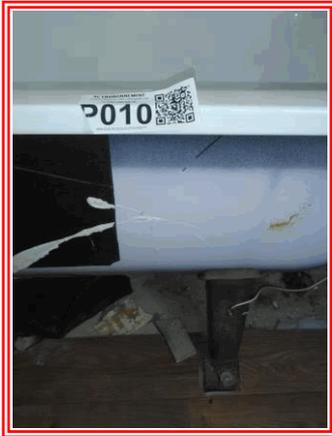
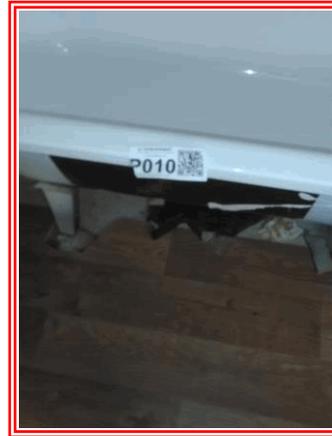
002QW000006 n°10 - 1 (P10)

Localisation	Catégorie	Composant	Partie de composant	Sur avis / réf pré.
Vol 9 (Salle de bain)	Equipements divers et accessoires	Baignoire	Tampon bitumineux	P10
Vol 3 (Salle à manger)	Parois verticales intérieures et enduits	Menuiseries	Mastic vitrier	P19

- Commentaire n°1 : Evier cuisine : tampon butimineux retiré, présence de residus
Commentaire n°2 :

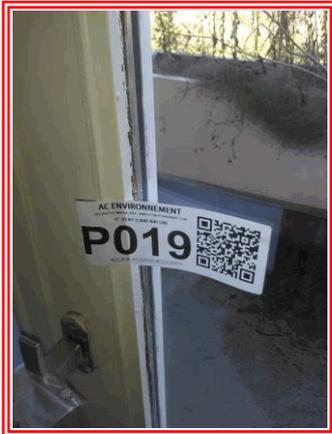
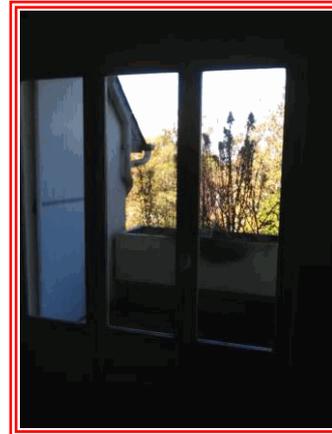
002QW000006 n°19 - 1 (P19)

LGT 57	Vol 3 (Salle à manger)	Menuiseries	Mastic vitrier	P19	Réalisation d'un prélèvement		002QW000 006 n°19 - 1 - 002QW000 006 n°19 - 2	P19	Mastic vitrier	Positif	Présence sur analyse
LGT 57	Vol 3 (Salle à manger)	Menuiseries	Mastic vitrier	P19	Sondage et extension de la zone homogène du prélèvement P19		002QW000 006 n°19 - 1 - 002QW000 006 n°19 - 2	P19	Mastic vitrier	Positif	Présence sur analyse
