Rapport de mission de repérage des matériaux et produits contenant de l'amiante avant travaux

Adresse :	LOT GRINHARD
CP - Ville :	53100 MAYENNE
Référence client :	_0026000007_
Date du repérage :	24/03/2017
Désignation :	Bâtiment composé de 1 cage et de 2 étages

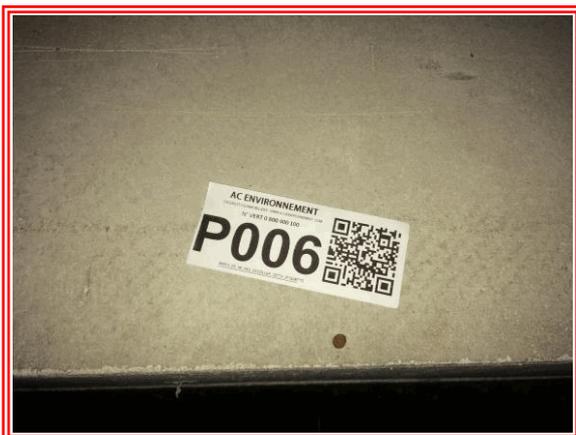
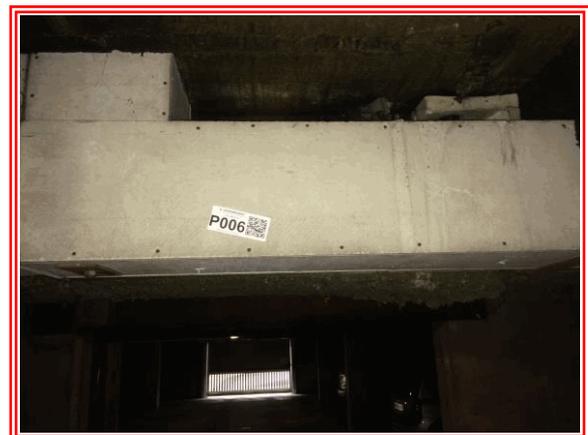
002HD001181 n°6 - 1 (P6)

Réf commande :	002HD001181-1	Materiau :	Panneaux fibreux
Réf mesure :	P6	Destination du local :	
Date évaluation :	24/03/2017	Local ou zone homogène :	Vol 1 (PC sous sol)
Batiment :

- a) Contrôler périodiquement que l'état de dégradation des matériaux et produits concernés ne s'aggrave pas et, le cas échéant, que leur protection demeure en bon état de conservation ;
- b) Rechercher, le cas échéant, les causes de dégradation et prendre les mesures appropriées pour les supprimer.

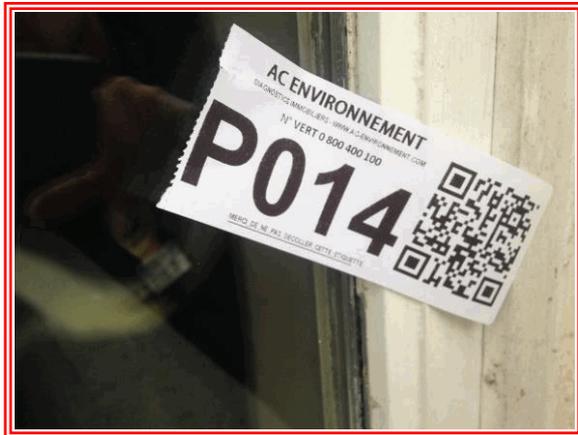
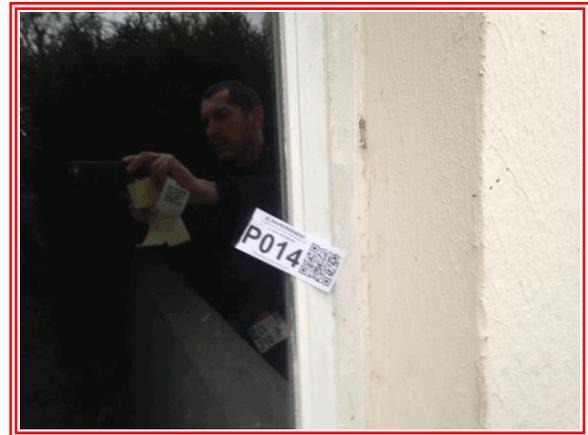
002HD001181 n°14 - 1 (P14)

P14 : Mastic vitrier souple gris

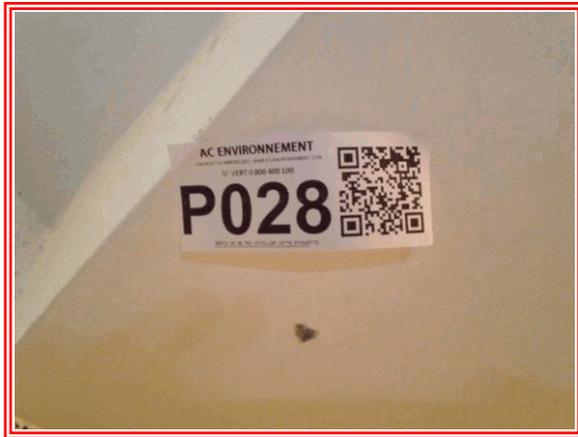
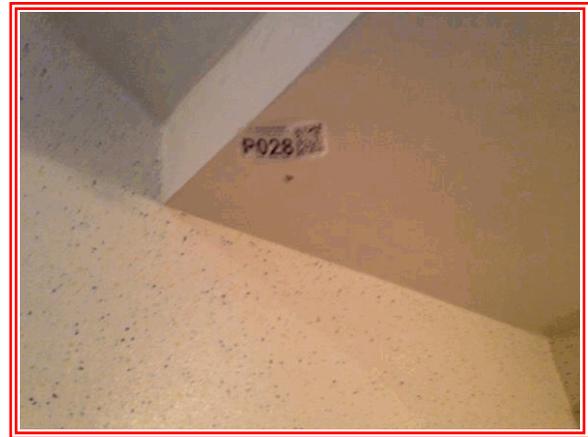
002HD001181 n°28 - 1 (P28)

P28 : Enduit plâtre + enduit ciment (Sous face escalier)

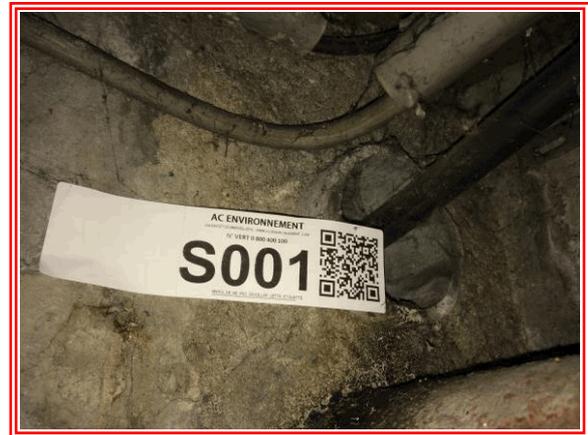
S1 - 1 (A1)

S1: Conduit en fibres-ciment

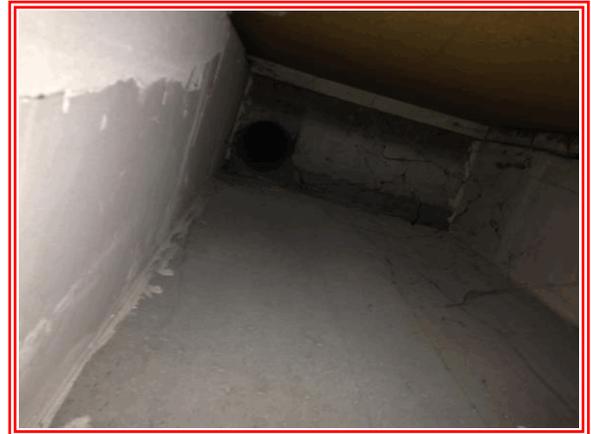
S35 - 1 (A35)

Réf commande :	002HD001181-1	Materiau :	Conduit en fibres-ciment
Réf mesure :	S35	Destination du local :	
Date évaluation :	24/03/2017	Local ou zone homogène :	Vol 11 (PC R+2)
Batiment :

- a) Contrôler périodiquement que l'état de dégradation des matériaux et produits concernés ne s'aggrave pas et, le cas échéant, que leur protection demeure en bon état de conservation ;
- b) Rechercher, le cas échéant, les causes de dégradation et prendre les mesures appropriées pour les supprimer.

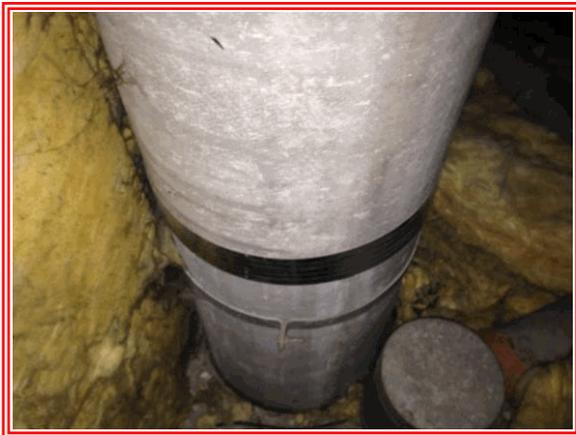
S45 - 1 (A45)

S45: Conduit en fibres-ciment

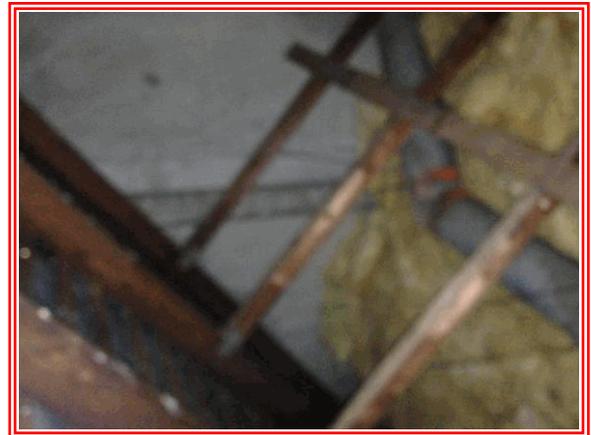
S46 - 1 (A46)

Réf commande :	002HD001181-1	Materiau :	Conduit en fibres-ciment
Réf mesure :	S46	Destination du local :	
Date évaluation :	24/03/2017	Local ou zone homogène :	Vol 14 (comble 1)
Batiment :

- a) Contrôler périodiquement que l'état de dégradation des matériaux et produits concernés ne s'aggrave pas et, le cas échéant, que leur protection demeure en bon état de conservation ;
- b) Rechercher, le cas échéant, les causes de dégradation et prendre les mesures appropriées pour les supprimer.
