## Rapport de mission de repérage des matériaux et produits contenant de l'amiante avant travaux

| Adresse : | LOT GRINHARD |
| CP - Ville : | 53100 MAYENNE |
| Désignation : | Bâtiment composé de 1 cage et de 2 étages |

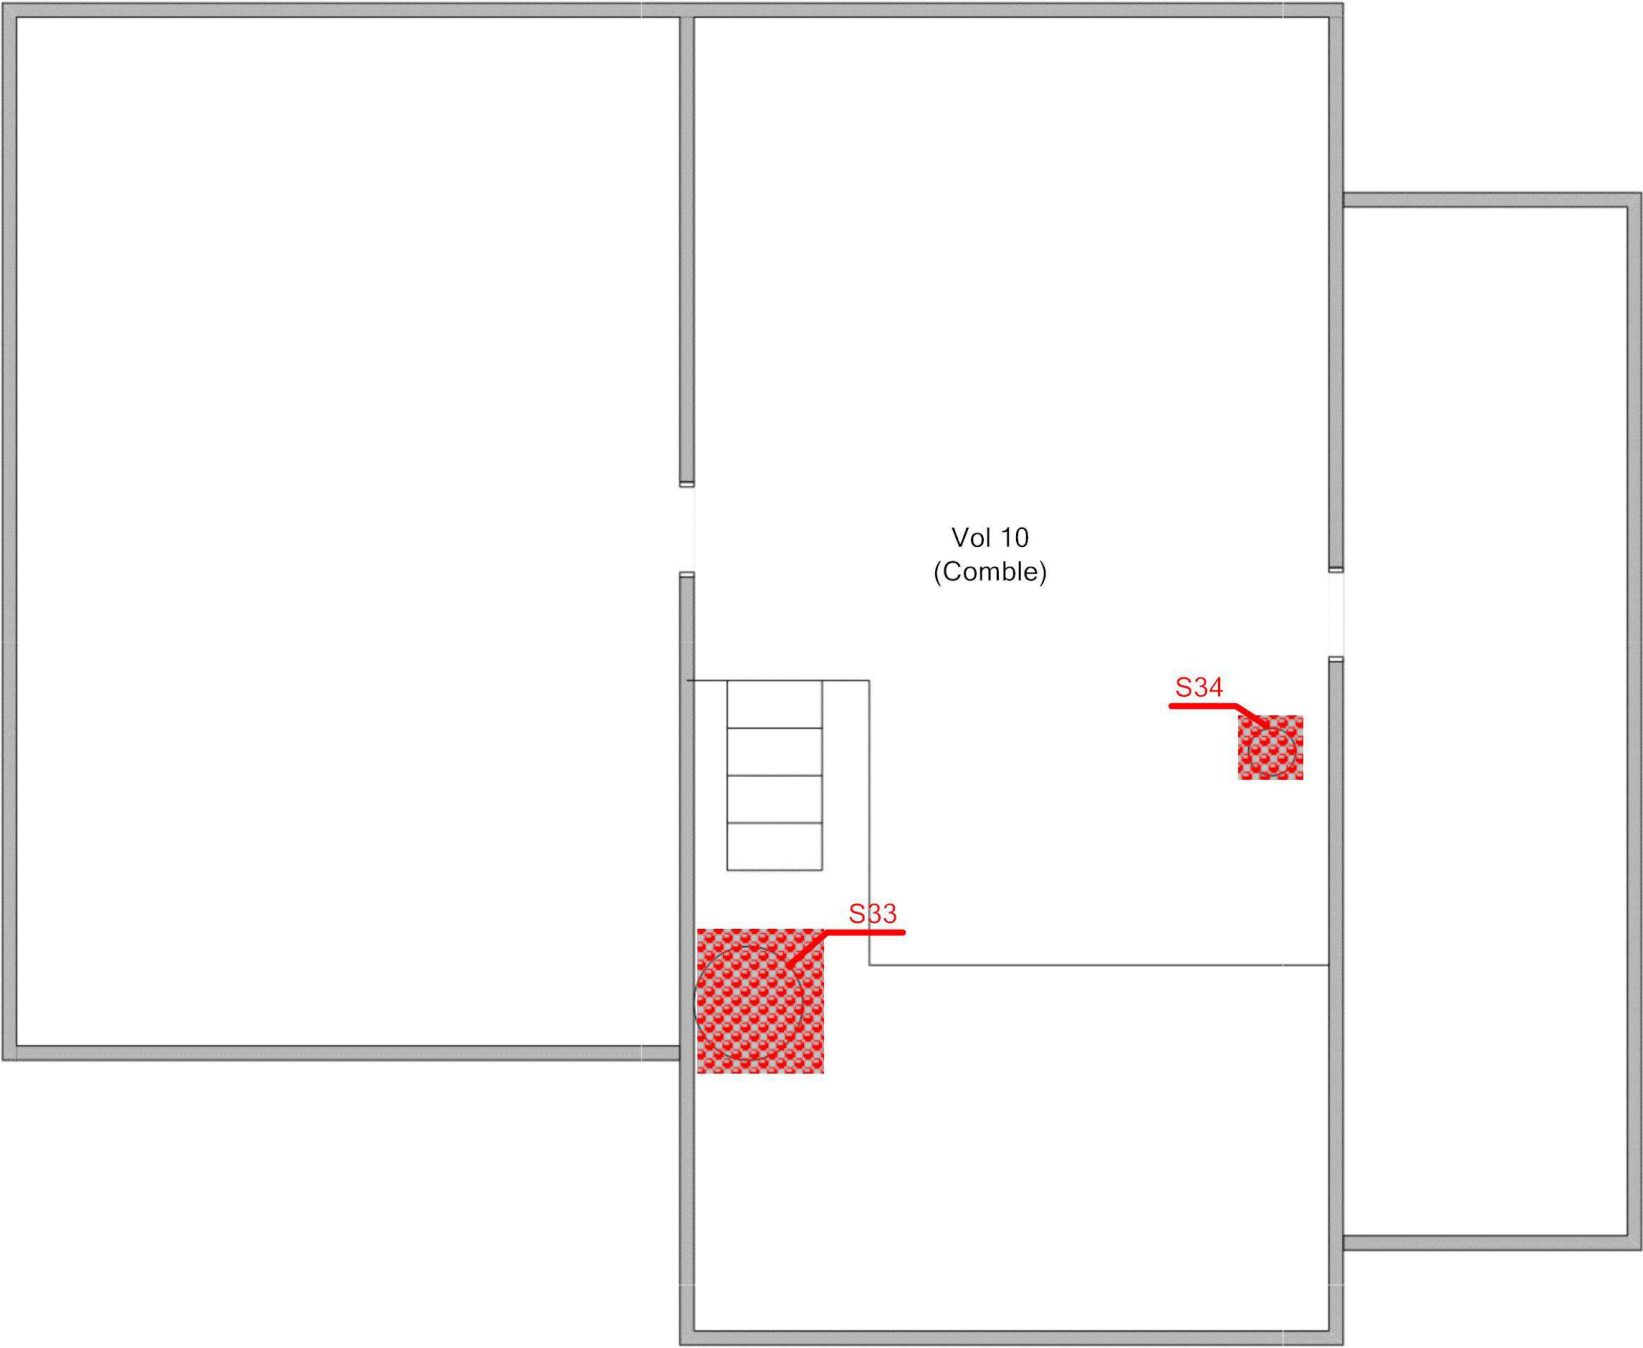
| COMBLE - MPCA TOUTES CATÉGORIES CONFONDUES | | | | Référence:<br>002NI001349 |
|---|---|---|---|---|
| | | | | S33: Conduit en fibres-ciment |
| | | | | S34: Conduit en fibres-ciment |

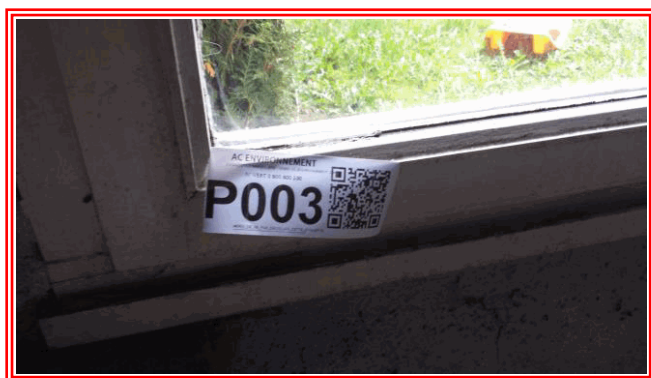
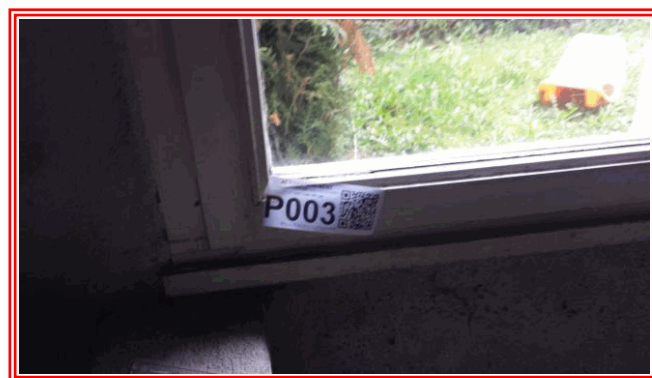
002NI001349 n°3 - 1 (P3)

| Localisation | Catégorie | Composant | Partie de composant | Sur avis / réf pré. | Etat de conservation |
|---|---|---|---|---|---|
| Vol 5 (Local à velo) | Parois verticales intérieures et enduits | Menuiseries | Mastic vitrier | P3 | |

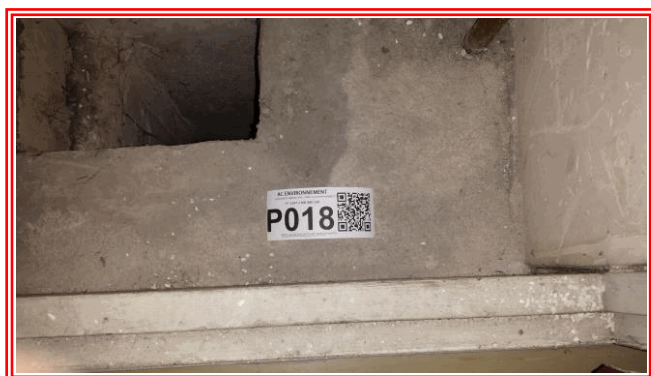
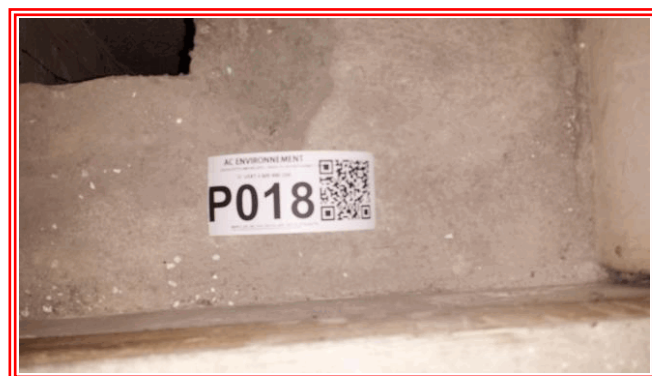
002NI001349 n°18 - 2 (P18)

| Localisation | Catégorie | Composant | Partie de composant | Sur avis / réf pré. | Etat de conservation |
|---|---|---|---|---|---|
| Vol 8 (R+1) | Revêtement de sol | Revêtement de sol | Chape maigre | P18 | |
| Vol 9 (R+2) | Revêtement de sol | Revêtement de sol | Chape maigre | P18 | |

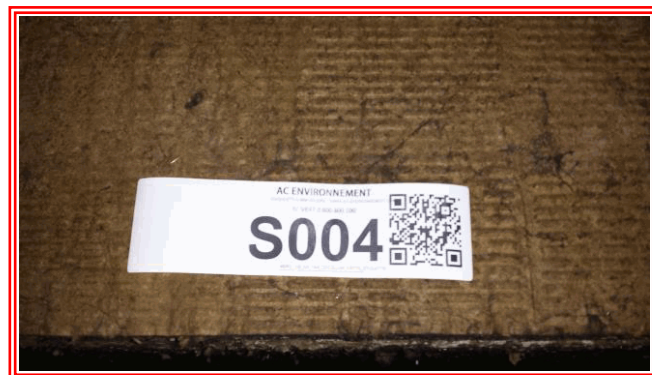
S4 - 1 (A4)

| Localisation | Catégorie | Composant | Partie de composant | Sur avis / réf pré. | Etat de conservation |
|---|---|---|---|---|---|
| Vol 2 (SAS) | Plafond et faux-plafonds | Plafonds | Isolant | S4 | |

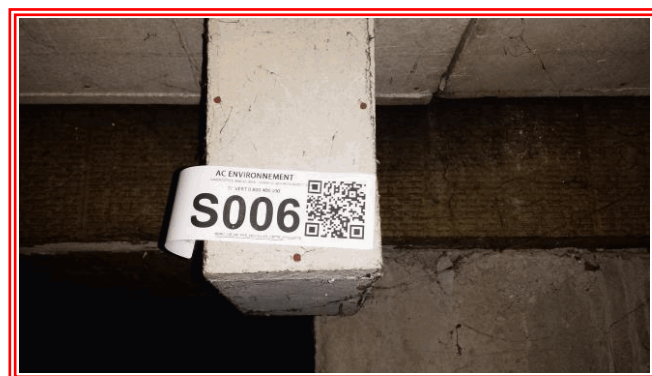
S6 - 1 (A6)

| Localisation | Catégorie | Composant | Partie de composant | Sur avis / réf pré. | Etat de conservation |
|---|---|---|---|---|---|
| Vol 1 (Parking) | Plafond et faux-plafonds | Gaines et coffre horizontaux | Enduit platre | S6 | EP |

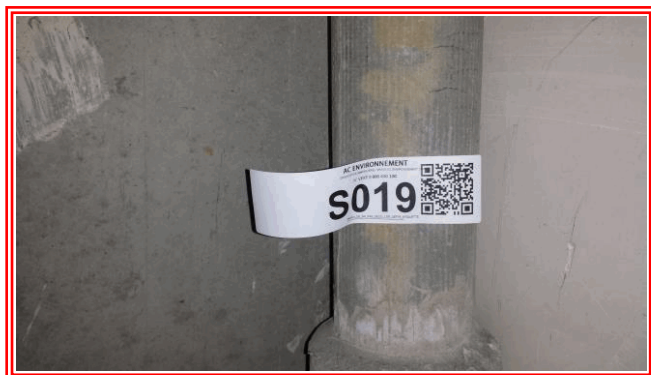
S19 - 1 (A19)

| Localisation | Catégorie | Composant | Partie de composant | Sur avis / réf pré. | Etat de conservation |
|---|---|---|---|---|---|
| Vol 6 (Débarras) | Conduits, canalisations et équipements | Conduit air | Conduit en fibres-ciment | S19 | EP |

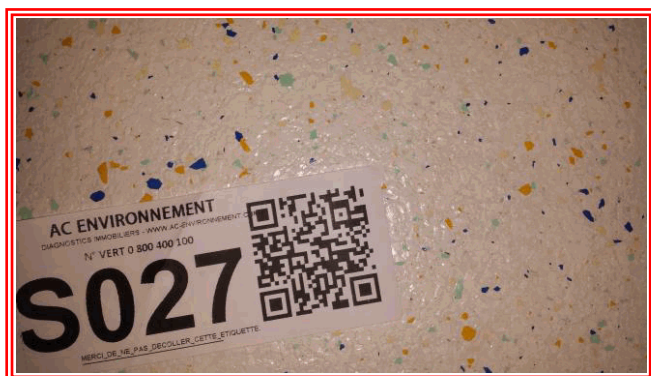
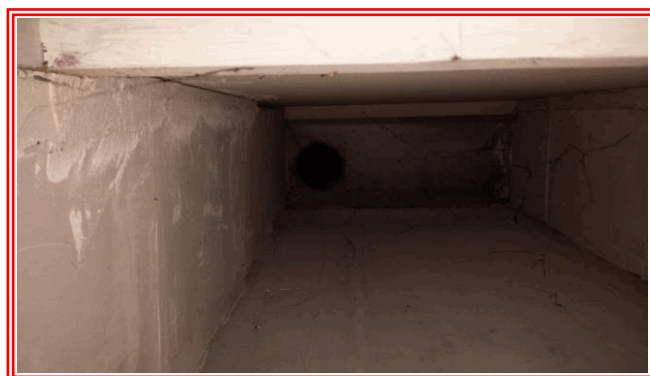
S27 - 2 (A27)

| Localisation | Catégorie | Composant | Partie de composant | Sur avis / réf pré. | Etat de conservation |
|---|---|---|---|---|---|
| Vol 8 (R+1) | Conduits, canalisations et équipements | Conduit air | Conduit en fibres-ciment | S27 | EP |

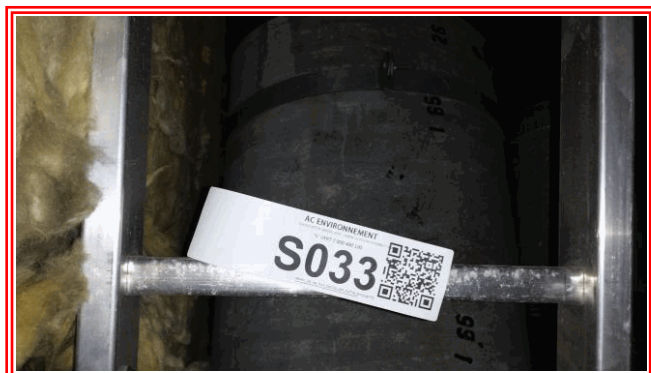
S33 - 1 (A33)

| Localisation | Catégorie | Composant | Partie de composant | Sur avis / réf pré. | Etat de conservation |
|---|---|---|---|---|---|
| Vol 10 (Comble) | Conduits, canalisations et équipements | Vide ordure | Conduit en fibres-ciment | S33 | EP |

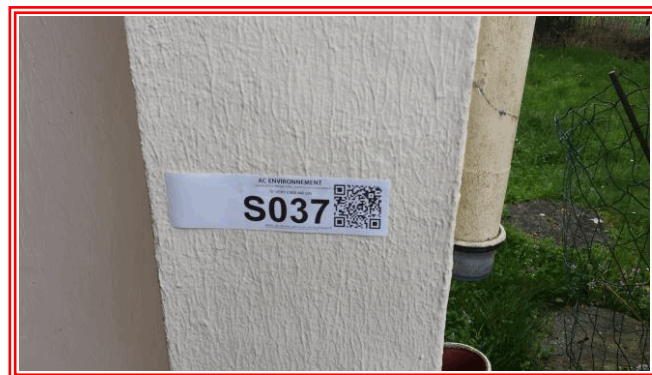
S37 - 1 (A37)

| Localisation | Catégorie | Composant | Partie de composant | Sur avis / réf pré. | Etat de conservation |
|---|---|---|---|---|---|
| Vol 13 (Façade avant) | Façades | Murs | Enduits projetés | S37 | |

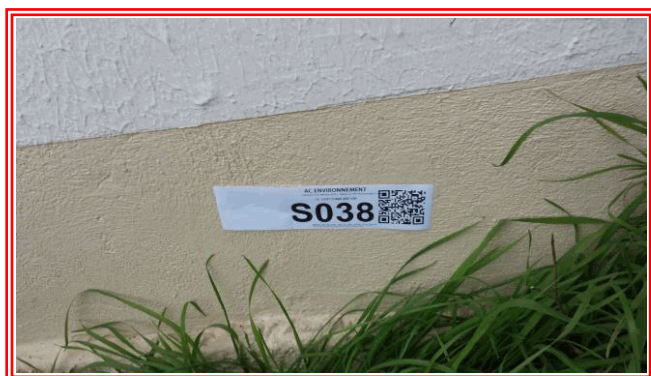
S38 - 1 (A38)

| Localisation | Catégorie | Composant | Partie de composant | Sur avis / réf pré. | Etat de conservation |
|---|---|---|---|---|---|
| Vol 13 (Façade avant) | Façades | Murs | Enduits projetés | S38 | |
