Rapport de mission de repérage des matériaux et produits contenant de l'amiante avant travaux

Adresse :	LOT GRINHARD
CP - Ville :	53100 MAYENNE
Référence client :	_0026000009_
Date du repérage :	23/03/2017
Désignation :	Bâtiment composé de 1 cage et de 2 étages

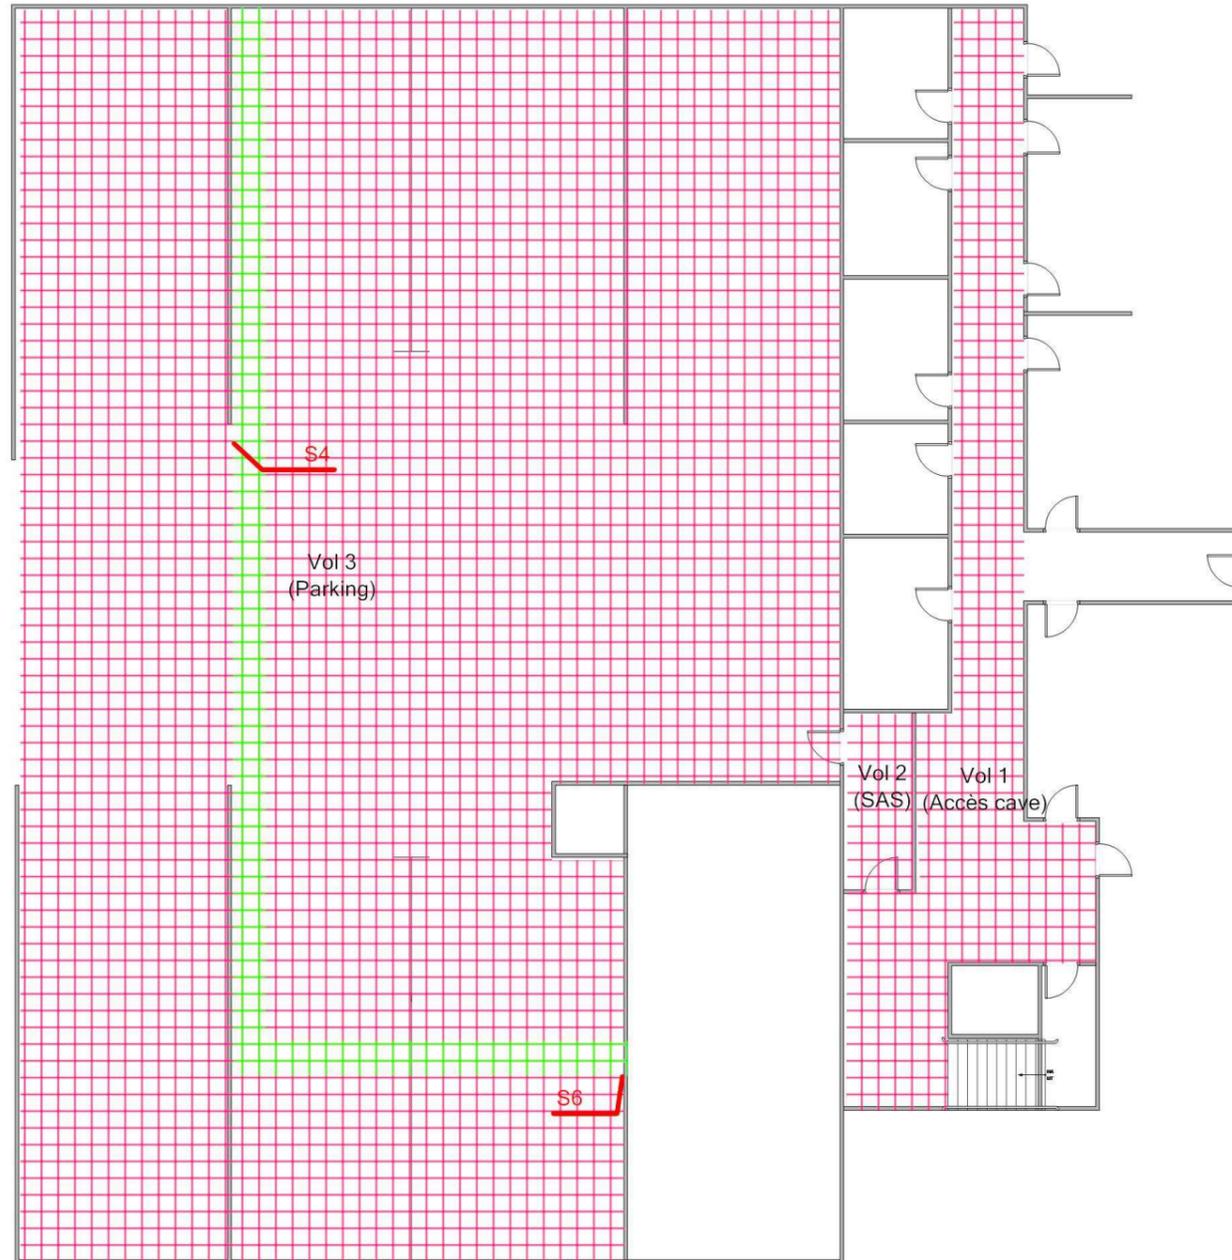
S6: Enduit plâtre sur coffres horizontaux

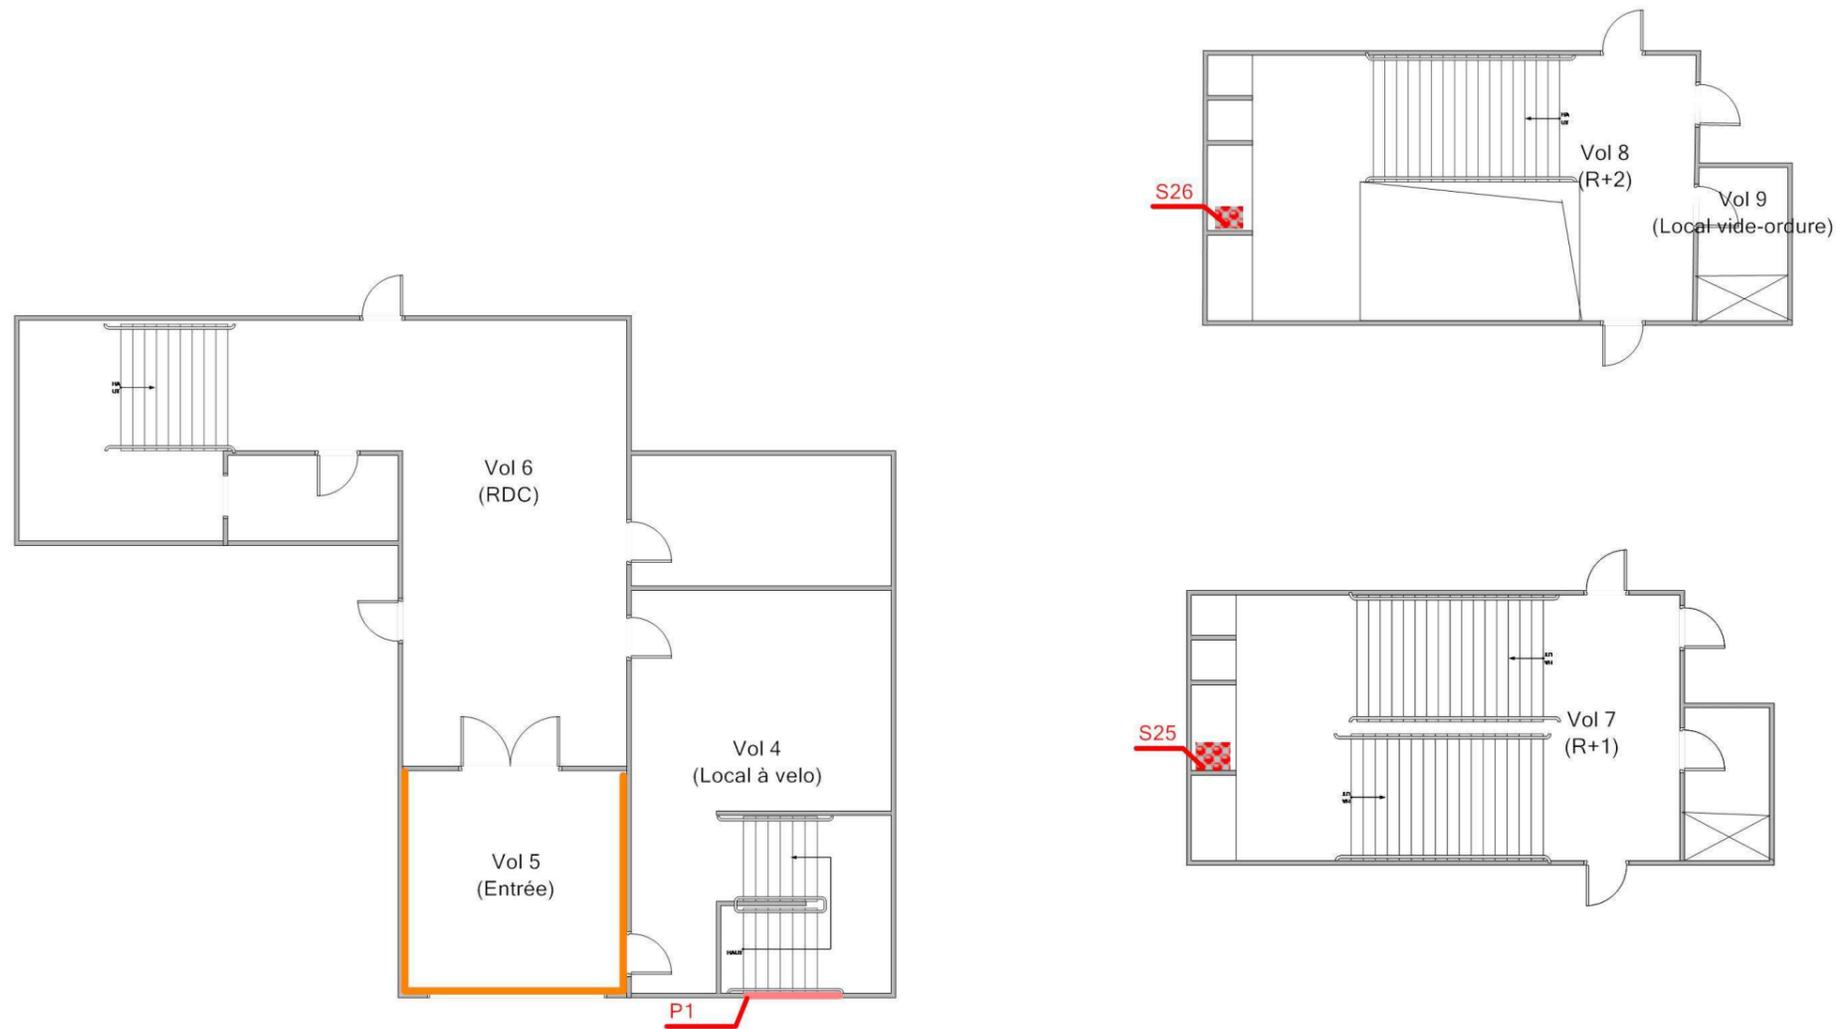
S26: Conduit en fibres-ciment

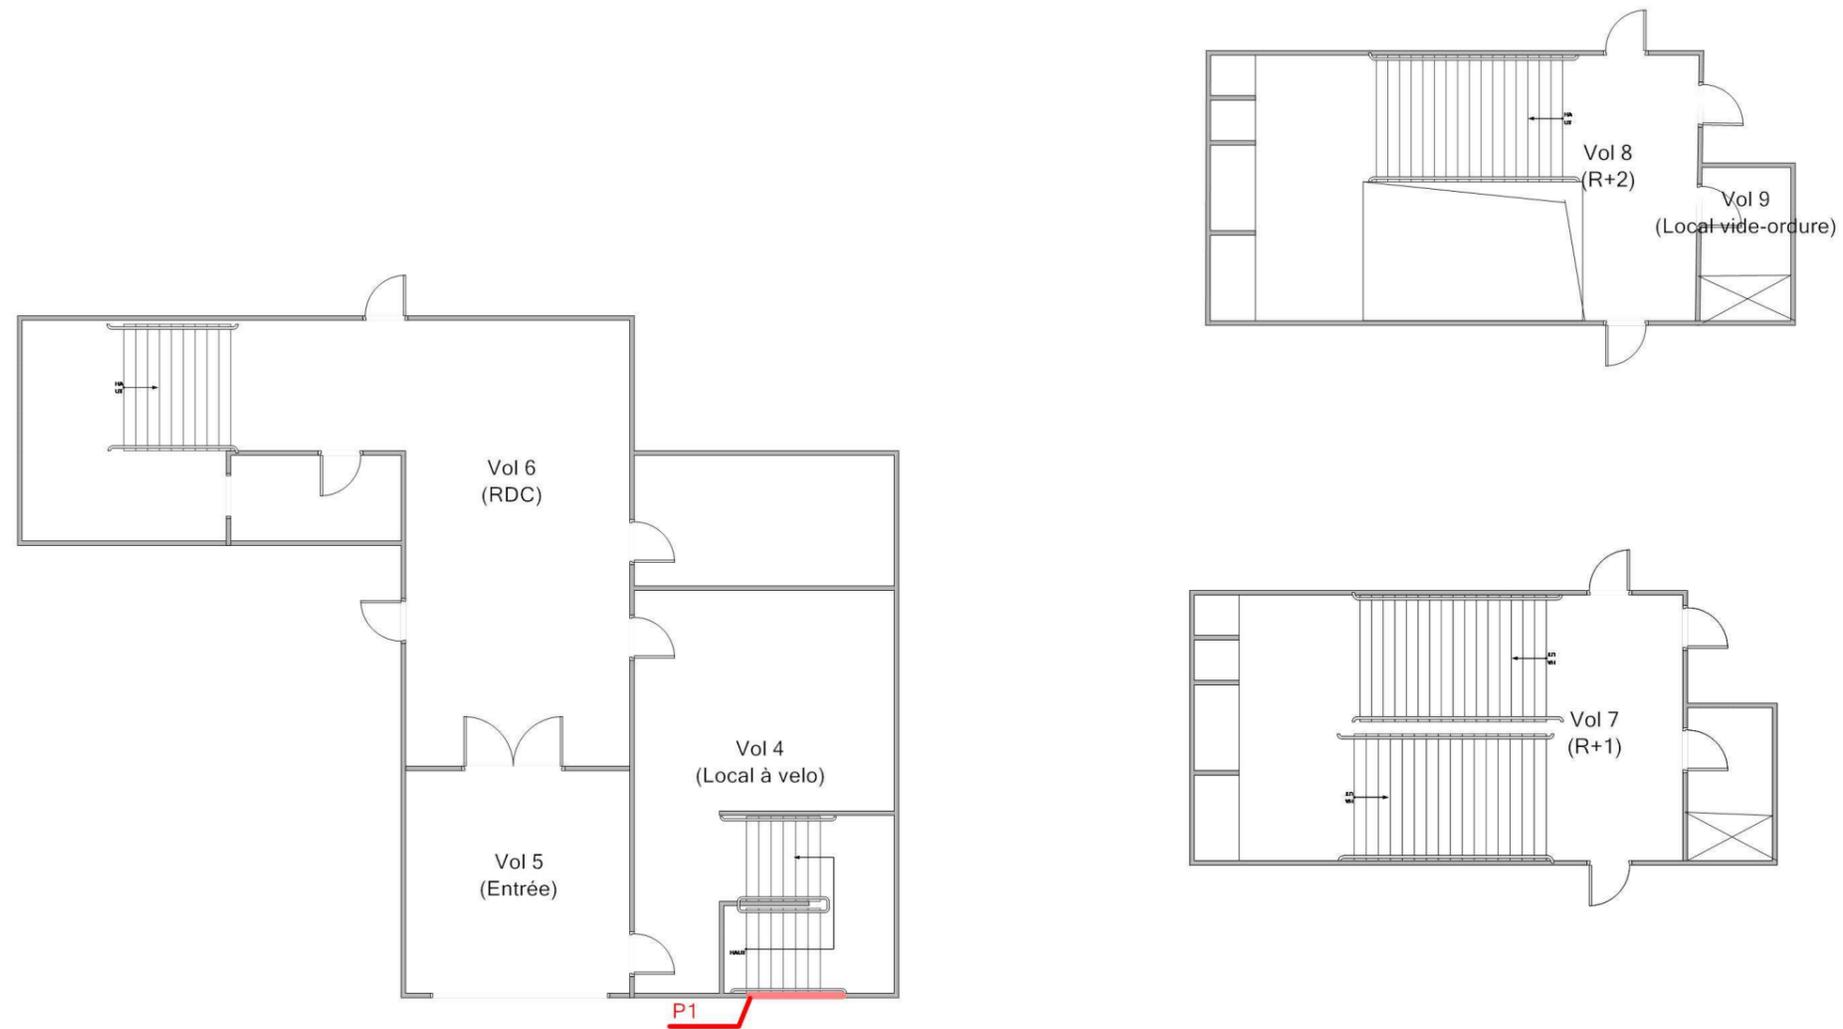
P1 : Mastic vitrier

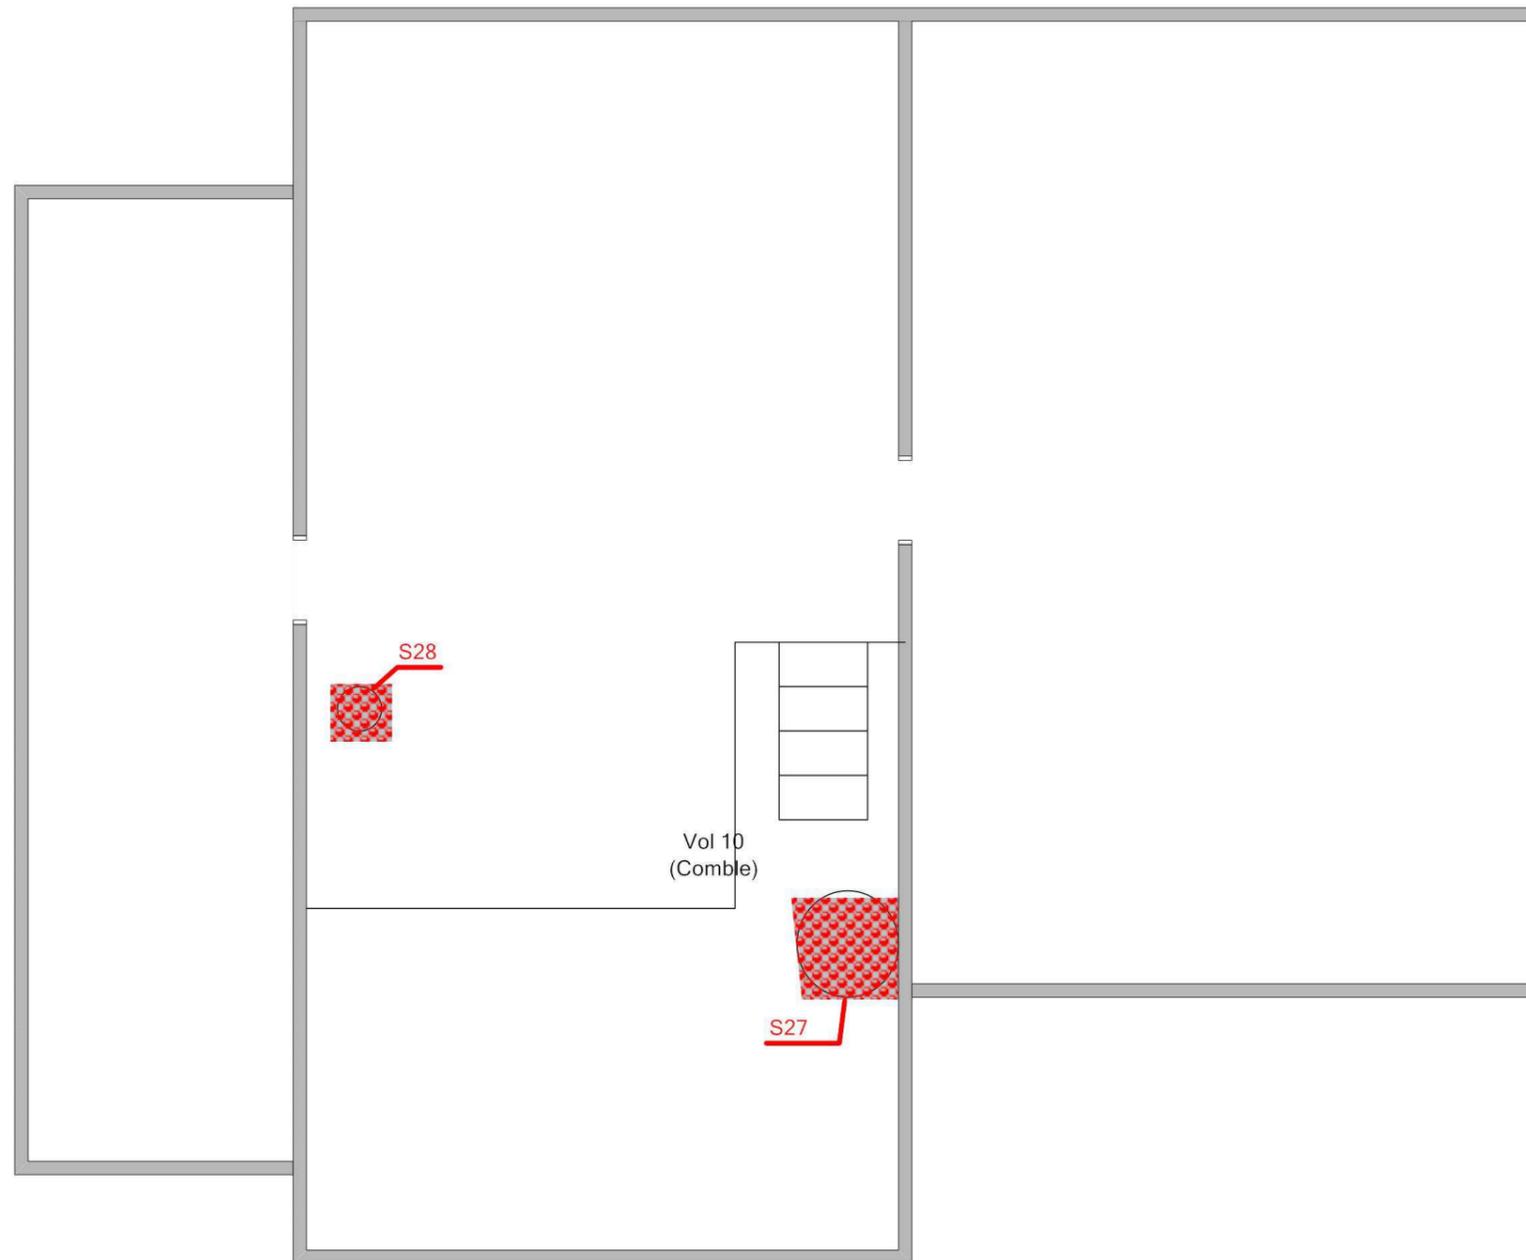
S28: Conduit en fibres-ciment

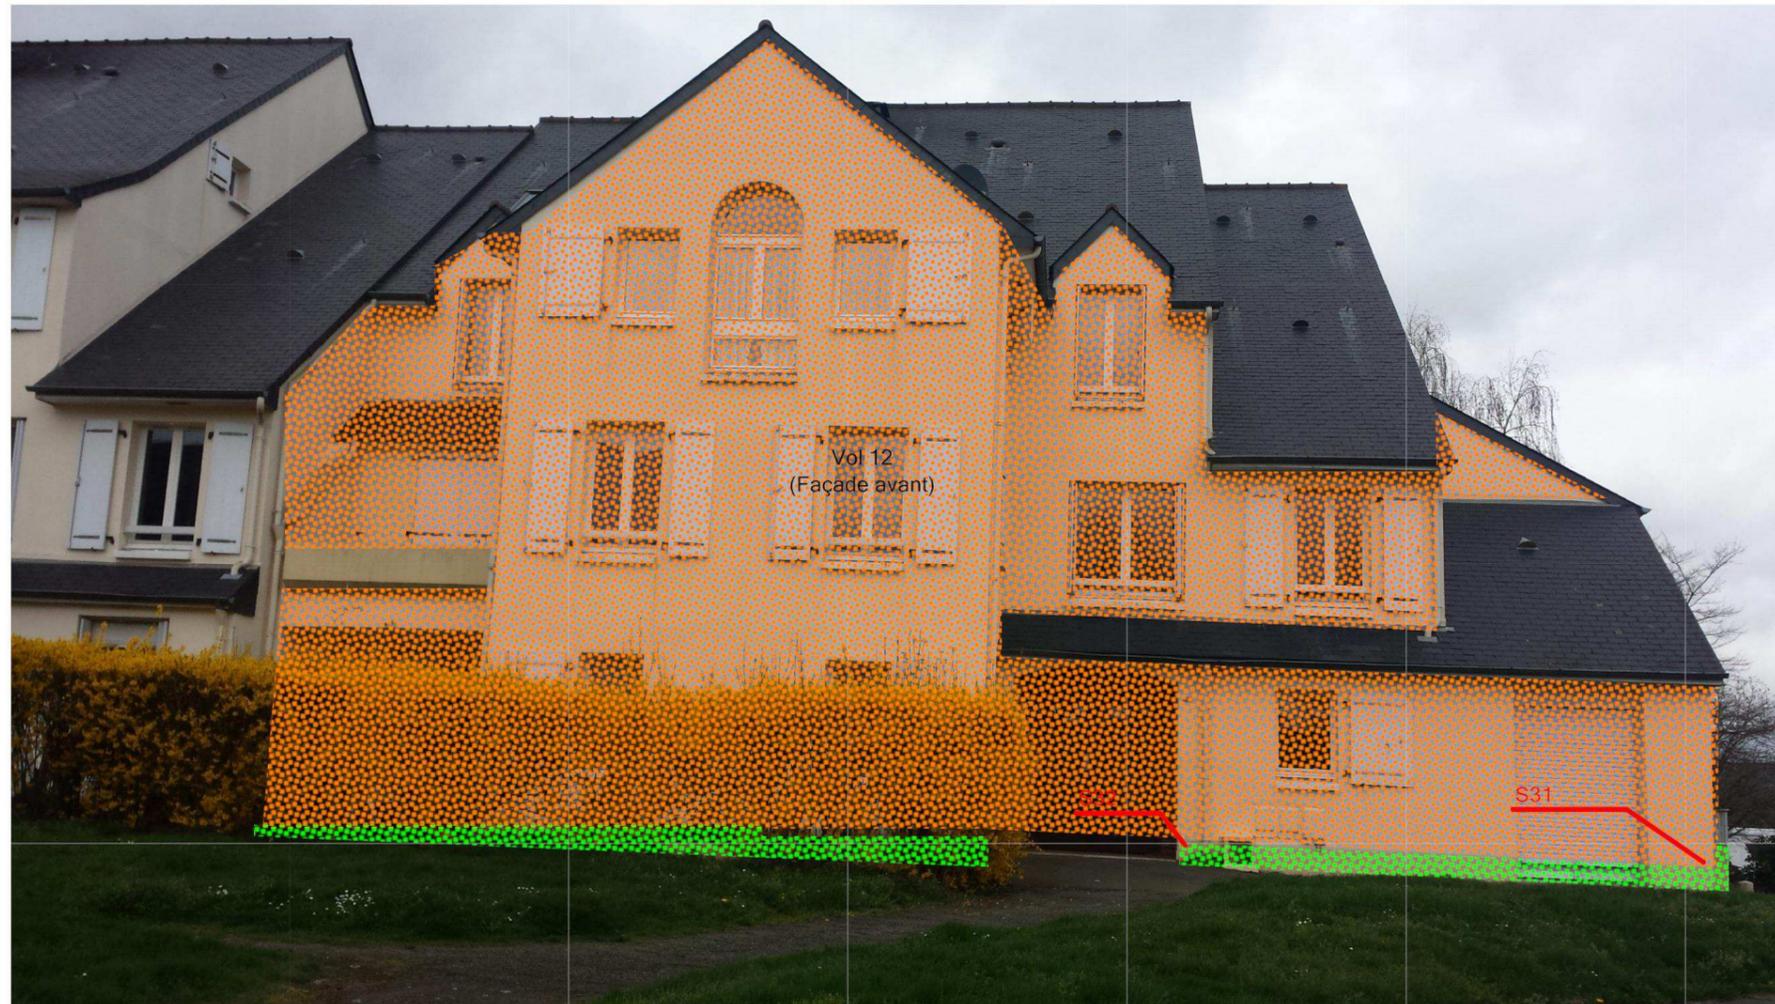
S32: Enduits projetés de soubassement
	S31: Enduits projetés de façade

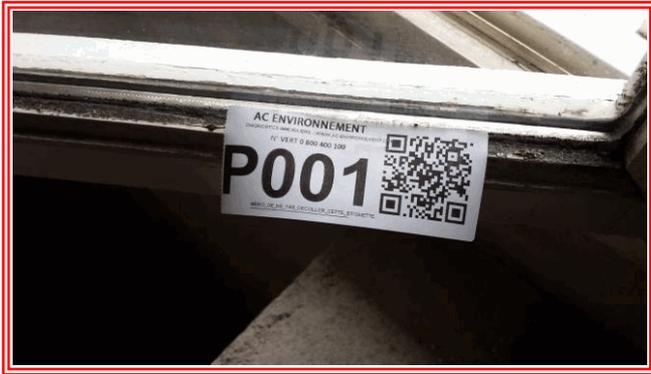
002NI001350 n°1 - 1 (P1)

Les mastics vitriers sont revenus amiantés dans les bâtiments 246A, 246B, 246C, 306A, 306B, 306C et 306D et pas dans les bâtiments 288, 180 et 256. Des prélèvements complémentaires pourront être menés dans les bâtiments 288, 180 et 256 pour confirmer les résultats de ce matériau. A défaut, il faudra considérer les mastics vitriers comme amiantés dans l'ensemble des bâtiments.

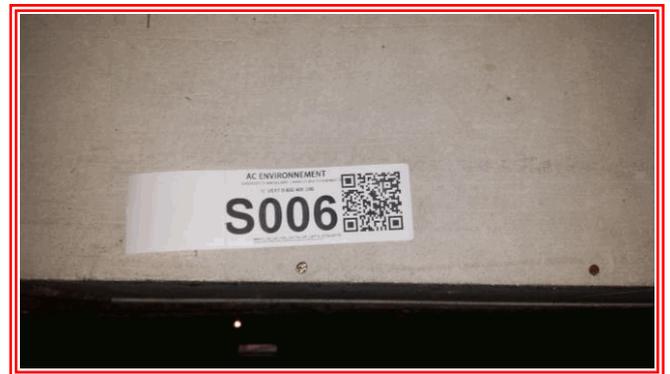
S6 - 1 (A6)

Réf commande :	002NI001350	Materiau :	Enduit platre
Réf mesure :	S6	Destination du local :	
Date évaluation :	23/03/2017	Local ou zone homogène :	Vol 3 (Parking)
Batiment :

Protection physique	Etat de dégradation	Etendue de la dégradation	Risque de dégradation lié à l'environnement du materiau	Résultat	
Protection physique étanche				EP	
Protection physique non étanche ou absence de protection physique	Matériau non dégradé		Risque de dégradation faible ou à terme	EP	
			Risque de dégradation rapide	AC1	
	Matériau dégradé	Ponctuelle		Risque faible d'extension de la dégradation	EP
				Risque d'extension à terme de la dégradation	AC1
		Généralisée		Risque d'extension rapide de la dégradation	AC2
					AC2

- a) Contrôler périodiquement que l'état de dégradation des matériaux et produits concernés ne s'aggrave pas et, le cas échéant, que leur protection demeure en bon état de conservation ;
- b) Rechercher, le cas échéant, les causes de dégradation et prendre les mesures appropriées pour les supprimer.

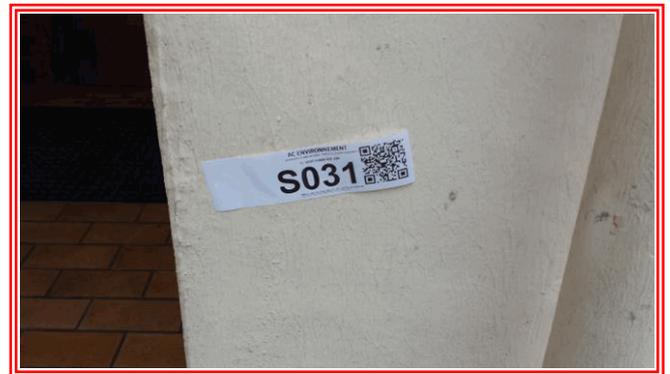
S31 - 1 (A31)

Dans les bâtiments 306A, 306B, 306C et 306D, les prélèvements d'enduit de façade réalisés dans le cadre de la relocation et de la réhabilitation sont revenus à chaque fois amiantés. Aucun prélèvement de ce matériau n'est revenu amiantés dans les autres bâtiments au cours des interventions pour les 2 missions. Des prélèvements complémentaires peuvent être effectués dans les bâtiments où ces enduits de façades ne sont pas amiantés pour confirmer les premiers résultats obtenus. A défaut, il faudra considérer l'ensemble des enduits de façade comme amianté.

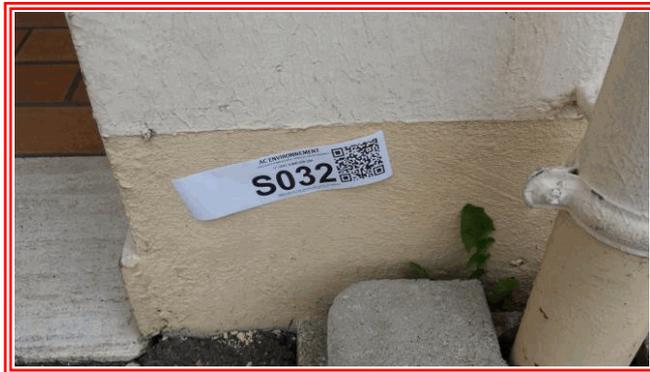
S32 - 1 (A32)

Façade avant	Vol 12 (Façade avant)	Murs	Enduits projetés	S32	Réalisation d'un sondage	Orange	S32 - 1				Présence sur document Prélèvement n°29 du dossier AC-ENVIRONNEMENT 002NI001348	C -
