## Rapport de mission de repérage des matériaux et produits contenant de l'amiante avant travaux

| Adresse : | LOT GRINHARD |
| CP - Ville : | 53100 MAYENNE |
| Désignation : | Bâtiment composé de 1 cage et de 2 étages |

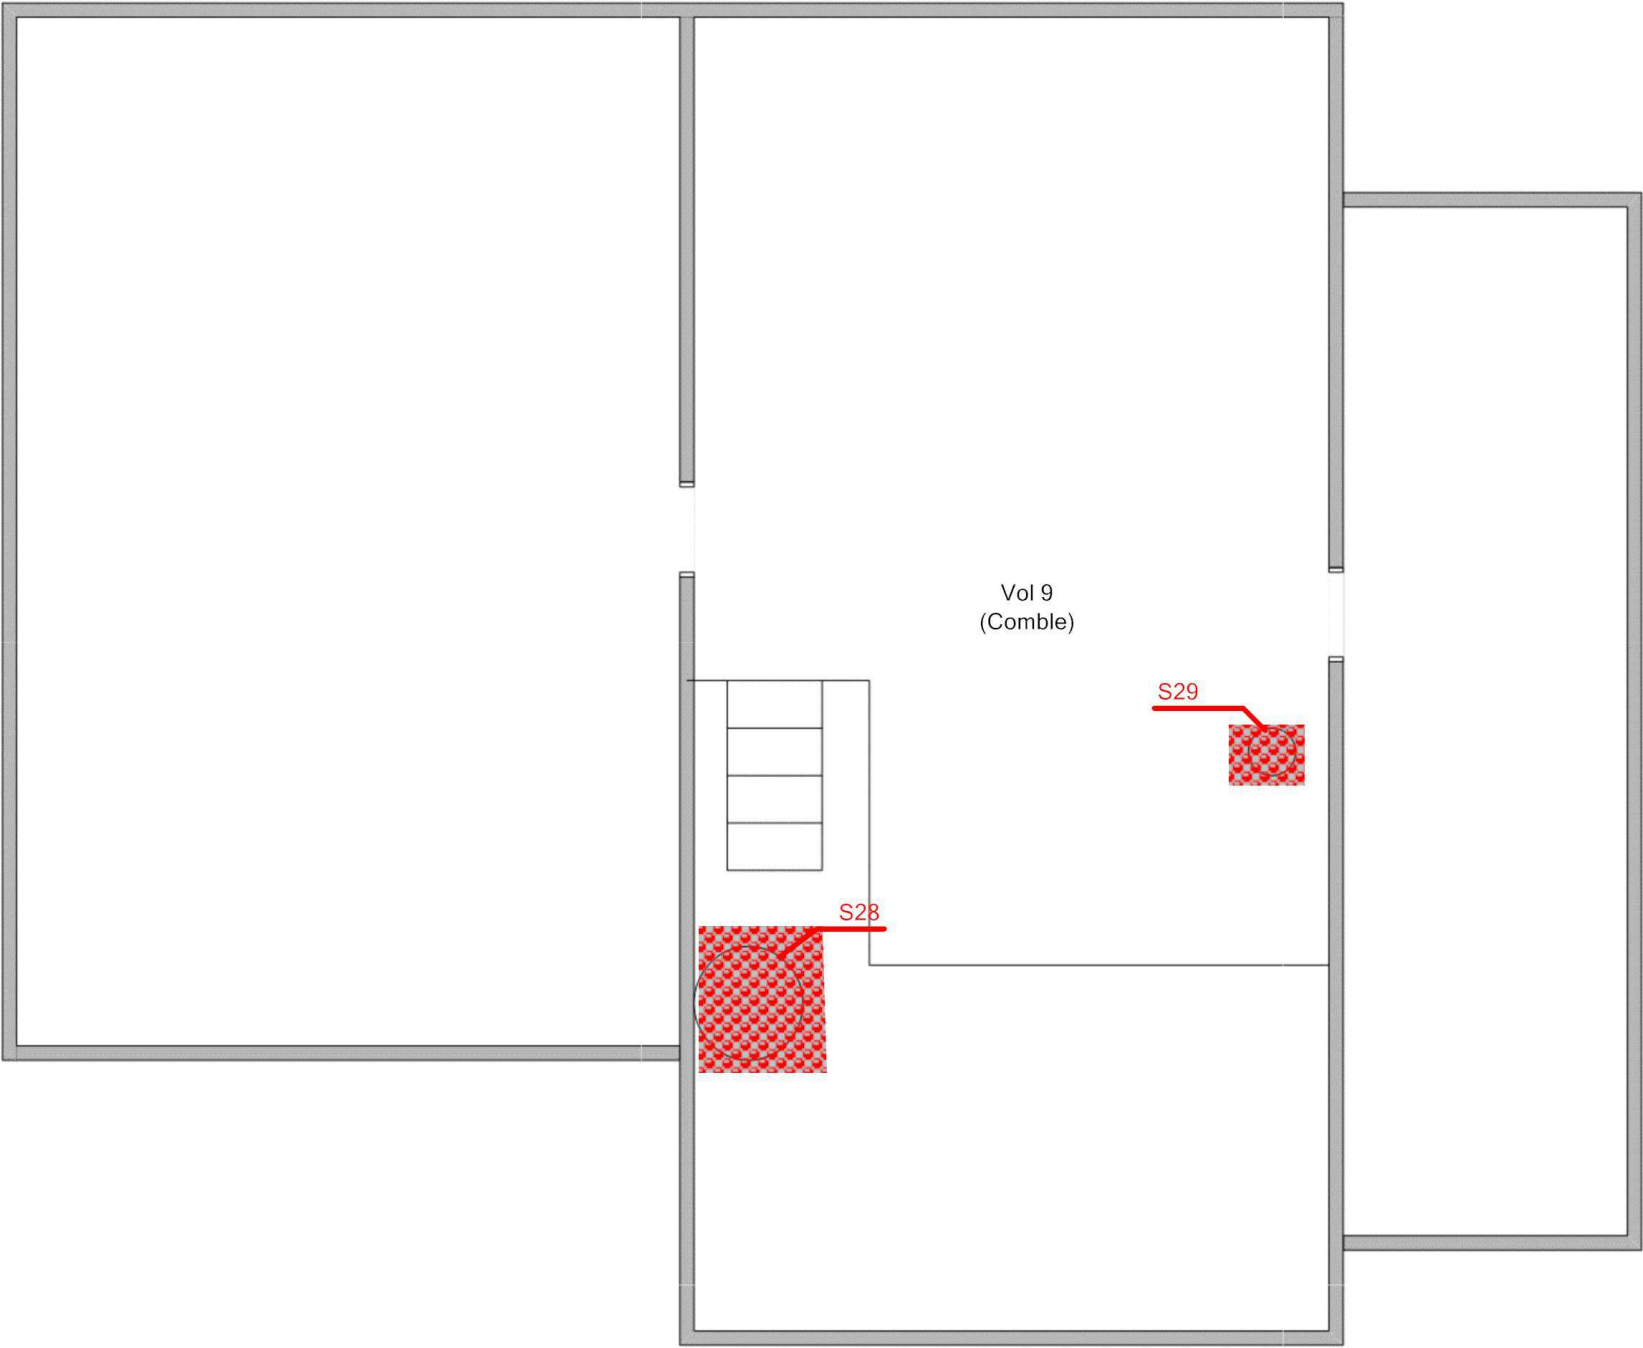
| COMBLE - MPCA TOUTES CATÉGORIES CONFONDUES | | | | Référence:<br>002NI001353 |

| COMBLE - MPCA TOUTES CATÉGORIES CONFONDUES | | | | Référence:<br>002NI001353 |
|---|--|---|---|---|
| | | | | S28: Conduit en fibres-ciment |
| | | | | S29: Conduit en fibres-ciment |

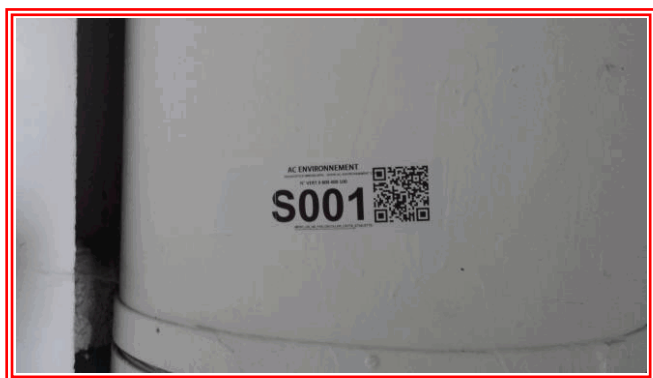
S1 - 1 (A1)

| Localisation | Catégorie | Composant | Partie de composant | Sur avis / réf pré. | Etat de conservation |
|---|---|---|---|---|---|
| Vol 3 (Local vide-oriture 1) | Conduits, canalisations et équipements | Vide oriture | Conduit en fibres-ciment | S1 | EP |

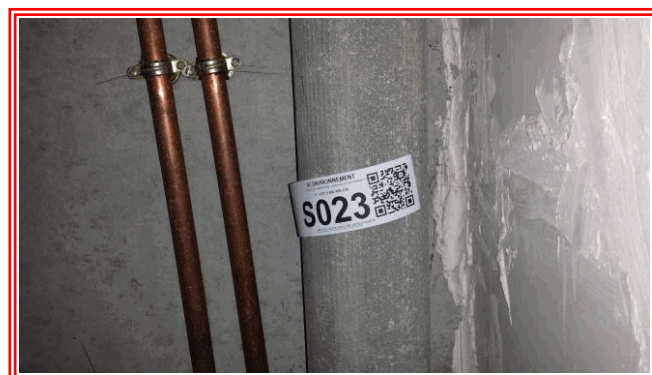
S23 - 1 (A23)

| Localisation | Catégorie | Composant | Partie de composant | Sur avis / réf pré. | Etat de conservation |
|---|---|---|---|---|---|
| Vol 5 (Local technique) | Conduits, canalisations et équipements | Conduit air | Conduit en fibres-ciment | S23 | EP |

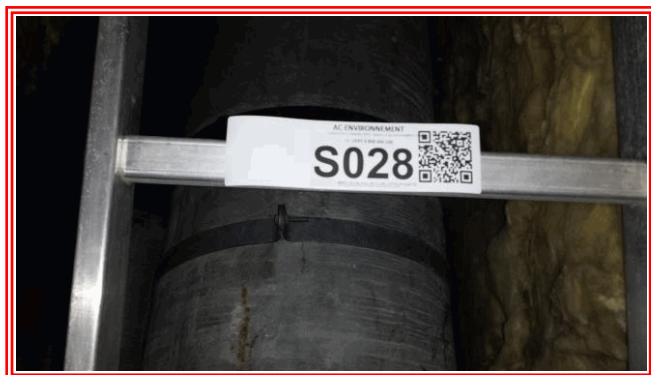
S28 - 1 (A28)

| Localisation | Catégorie | Composant | Partie de composant | Sur avis / réf pré. | Etat de conservation |
|---|---|---|---|---|---|
| Vol 9 (Comble) | Conduits, canalisations et équipements | Vide oriture | Conduit en fibres-ciment | S28 | EP |

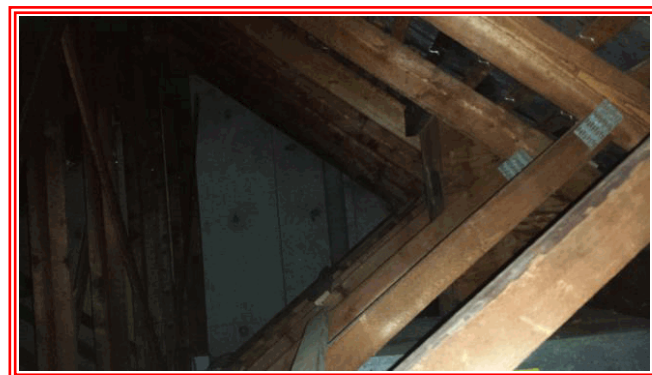
S29 - 1 (A29)

| Localisation | Catégorie | Composant | Partie de composant | Sur avis / réf pré. | Etat de conservation |
|---|---|---|---|---|---|
| Vol 9 (Comble) | Conduits, canalisations et équipements | Conduit air | Conduit en fibres-ciment | S29 | EP |

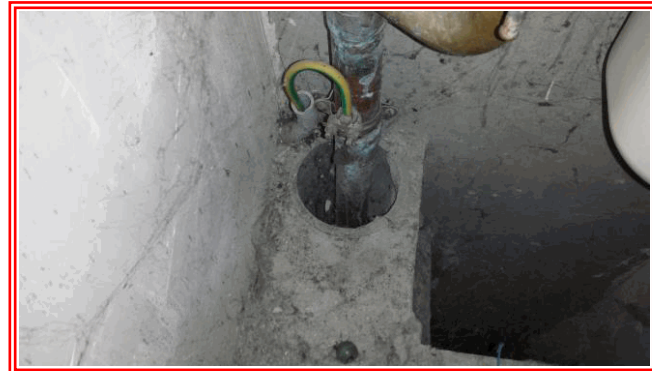
S32 - 1 (A32)

| Localisation | Catégorie | Composant | Partie de composant | Sur avis / réf pré. | Etat de conservation |
|---|---|---|---|---|---|
| Vol 6 (R+1) | Conduits, canalisations et équipements | Conduit air | Conduit en fibres-ciment | S32 | EP |
