Rapport de mission de repérage des matériaux et produits contenant de l'amiante avant travaux

Adresse :	9 RUE DE LA GARE - RTE DE LA DOREE
CP - Ville :	53190 LANDIVY
Référence client :	_00264000010000100011_
Date du repérage :	17/05/2016
Désignation :	Appartement n° 11 de type 2 situé au 02 ème étage

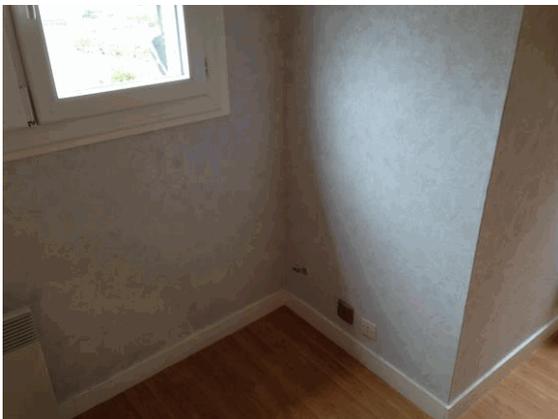
002HD000956 n°7 - 1 (P7)

LGT 11	Vol 4 (Séjour)	Cloisons légères ou préfabriquées	Jonction entre panneaux préfabriqués	P7	Réalisation d'un prélèvement	Cloison et doublage placoplâtre pièces sèches	002HD0009 56 n°7 - 1 - 002HD0009 56 n°7 - 2	P7	Enduit plâtreux blanc avec couche cartonnée + peinture + papier peint	Négatif	Négatif sur analyse
LGT 11	Vol 4 (Séjour) - Vol 6 (Chambre) - Vol 5 (Dégagement)	Cloisons légères ou préfabriquées	Jonction entre panneaux préfabriqués	S3 - S4 - S5	Sondage et extension de la zone homogène du prélèvement P7	Cloison et doublage placoplâtre pièces sèches	002HD0009 56 n°7 - 1 - 002HD0009 56 n°7 - 2	P7	Enduit plâtreux blanc avec couche cartonnée + peinture + papier peint	Négatif	Négatif sur analyse
LGT 11	Vol 6 (Chambre)	Murs et cloisons	Enduit ciment	P8	Réalisation d'un prélèvement	Porteur pièces sèches	002HD0009 56 n°8 - 1 - 002HD0009 56 n°8 - 2	P8	Enduit plâtreux blanc en vrac avec couche cartonnée + peinture	Négatif	Négatif sur analyse

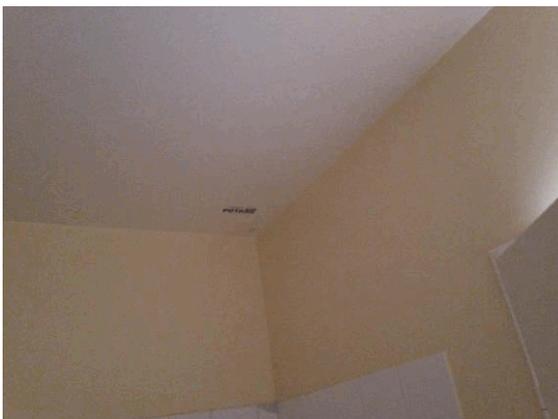
002HD000956 n°10 - 1 (P10)

LGT 11	Vol 1 (SDB)	Plafonds	Enduit plâtre	P10	Réalisation d'un prélèvement	Plafond pièces humides	002HD0009 56 n°10 - 1 - - 002HD0009 56 n°10 - 2	P10	Enduit plâtreux blanc en vrac + matériau gris en faible quantité + peinture	Négatif	Négatif sur analyse
LGT 11	Vol 2 (W.C) - Vol 3 (Cuisine)	Plafonds	Enduit plâtre	S10 - S11	Sondage et extension de la zone homogène du prélèvement P10	Plafond pièces humides	002HD0009 56 n°10 - 1 - - 002HD0009 56 n°10 - 2	P10	Enduit plâtreux blanc en vrac + matériau gris en faible quantité + peinture	Négatif	Négatif sur analyse

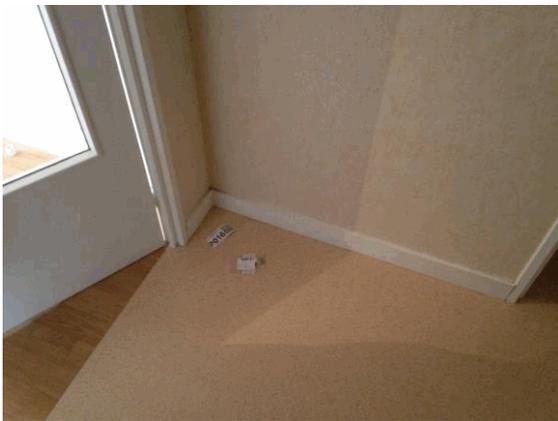
002HD000956 n°16 - 1 (P16)

LGT 11	Vol 5 (Dégagement)	Revêtement de sol	Colles de revêtement de sol	P16	Réalisation d'un prélèvement	Jaune (entre ragréage d'origine et le nouveau ragréage)	002HD0009 56 n°16 - 1 - 002HD0009 56 n°16 - 2	P16	Colle polymère jaune + ragréage gris + peinture en faible quantité	Négatif	Négatif sur analyse
LGT 11	Vol 6 (Chambre) - Vol 4 (Séjour)	Revêtement de sol	Colles de revêtement de sol	S16 - S17	Sondage et extension de la zone homogène du prélèvement P16	Jaune (entre ragréage d'origine et le nouveau ragréage)	002HD0009 56 n°16 - 1 - 002HD0009 56 n°16 - 2	P16	Colle polymère jaune + ragréage gris + peinture en faible quantité	Négatif	Négatif sur analyse
LGT 11	Vol 5 (Dégagement)	Revêtement de sol	Lés plastiques simili parquet posé au sol	S18			S18 - 1				Matériau ne contenant pas d'amiante par nature

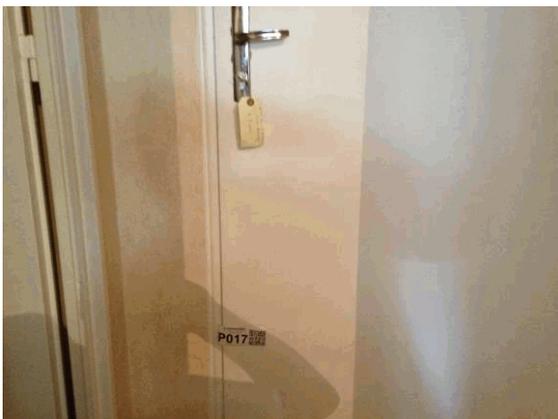
002HD000956 n°17 - 1 (P17)

LGT 11	Vol 5 (Dépagement)	Menuiseries	joint étanchéité porte d'entrée	P17	Réalisation d'un prélèvement	souple noir	002HD0009 56 n°17 - 1 - 002HD0009 56 n°17 - 2	P17	Matériau souple noir avec poussières	Négatif	Négatif sur analyse
LGT 11	Vol 4 (Séjour)	Menuiseries	Mastic vitrier	P18	Réalisation d'un prélèvement	Dur gris porte intérieure	002HD0009 56 n°18 - 1 - 002HD0009 56 n°18 - 2	P18	Matériau beige en vrac + peinture	Négatif	Négatif sur analyse
LGT 11	Vol 6 (Chambre)	Menuiseries	PVC 4/16/4	I3			I3 - 1				Aucun prélèvement réalisé à la demande du client sur les menuiseries PVC

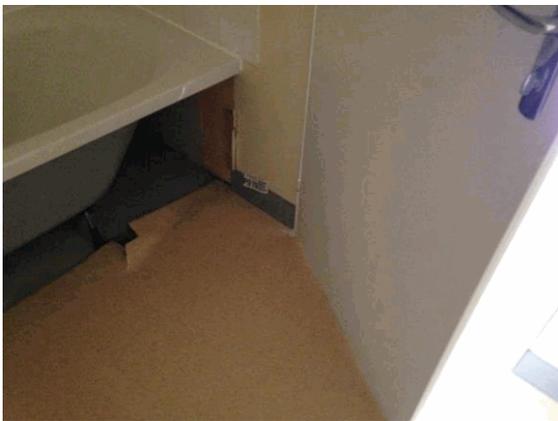
002HD000956 n°19 - 1 (P19)

LGT 11	Vol 2 (W.C) - Vol 3 (Cuisine)	Revêtement de mur	Colle de plinthe plastique	S19 - S20	Sondage et extension de la zone homogène du prélèvement P19		002HD0009 56 n°19 - 1 - 002HD0009 56 n°19 - 2	P19	Colle polymère blanche + matériau souple gris	Négatif	Négatif sur analyse

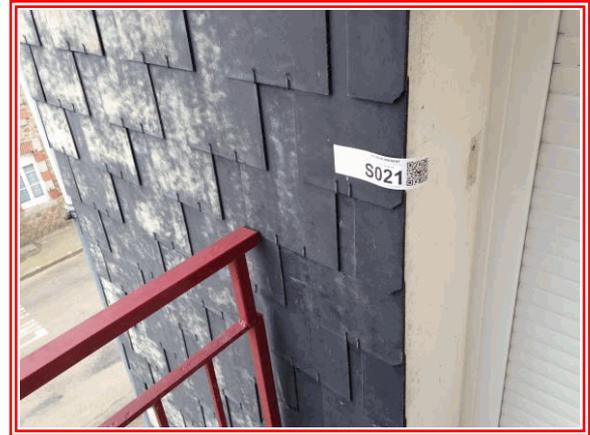
S21 - 1 (A21)

Localisation	Catégorie	Composant	Partie de composant	Sur avis / réf pré.
Vol 7 (Balcon)	Façades	Bardages	Ardoises en fibres-ciment	S21
