## Rapport de mission de repérage des matériaux et produits contenant de l'amiante avant travaux

Adresse :	RTE DE LA DOREE
CP - Ville :	53190 LANDIVY
Référence client :	_0026400001_
Date du repérage :	22/08/2016
Désignation :	Bâtiment composé de 1 cage et de 2 étages

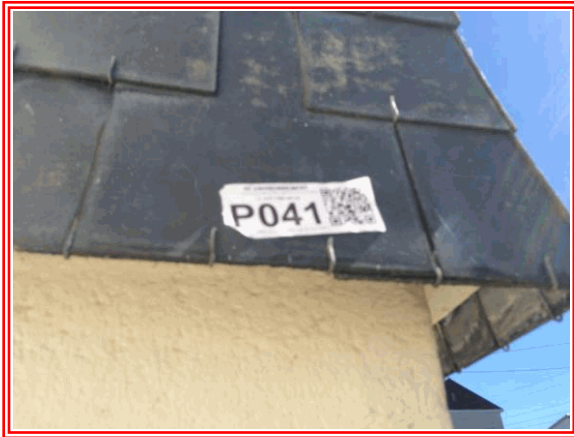
002LQ000373 n°41 - 1 (P41)

Localisation	Catégorie	Composant	Partie de composant	Sur avis / réf pré.
Vol 4 (Local vide-oriture 1)	Conduits, canalisations et équipements	Vide oriture	Conduit en fibres-ciment	S16
Vol 9 (Local vide-oriture 2)	Conduits, canalisations et équipements	Vide oriture	Conduit en fibres-ciment	S34
Vol 11 (Local vide-oriture 3)	Conduits, canalisations et équipements	Vide oriture	Conduit en fibres-ciment	S67
Vol 13 (Local vide-oriture 4)	Conduits, canalisations et équipements	Vide oriture	Conduit en fibres-ciment	S68
Vol 15 (Comble)	Conduits, canalisations et équipements	Vide oriture	Conduit en fibres-ciment	S69
Vol 19 (façade avant)	Toiture et étanchéité	Ardoises	Ardoises composites	P41
Vol 16 (Toiture)	Toiture et étanchéité	Ardoises	Ardoises composites	P41
Vol 20 (pignon gauche)	Toiture et étanchéité	Ardoises	Ardoises composites	P41
Vol 21 (façade arrière)	Toiture et étanchéité	Ardoises	Ardoises composites	P41

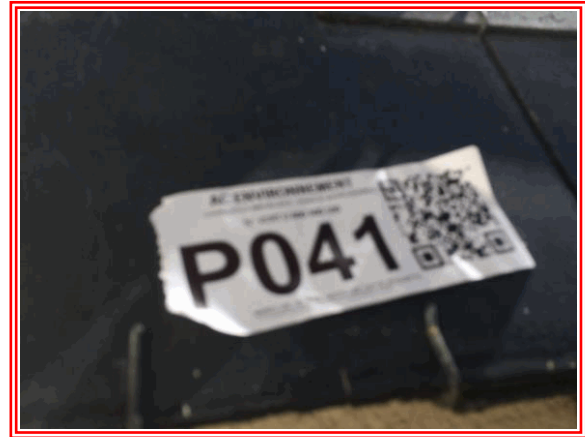
002LQ000373 n°41 - 2 (P41)

Vol 22 (pignon droit)	Toiture et étanchéité	Ardoises	Ardoises composites	P41

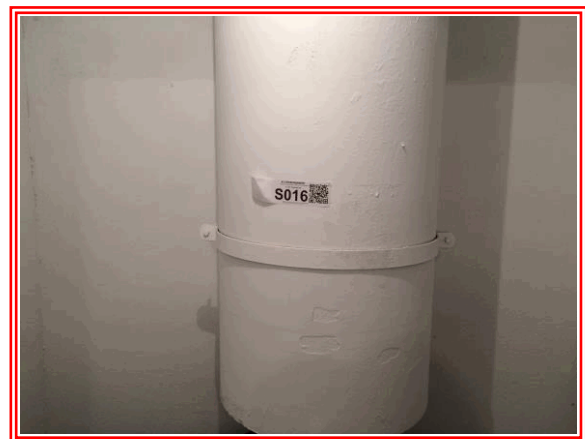
S16 - 1 (A16)

S16: Conduit en fibres-ciment

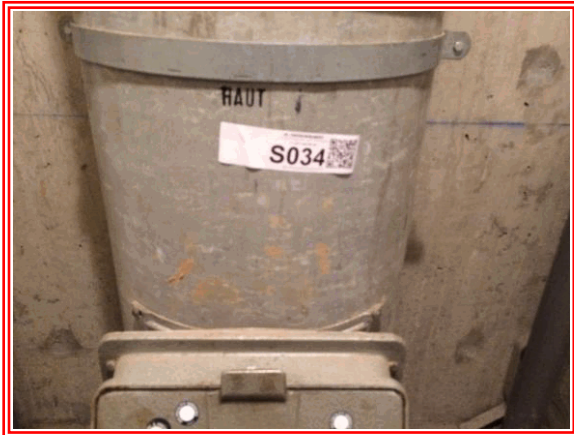
S34 - 1 (A34)

S34: Conduit en fibres-ciment

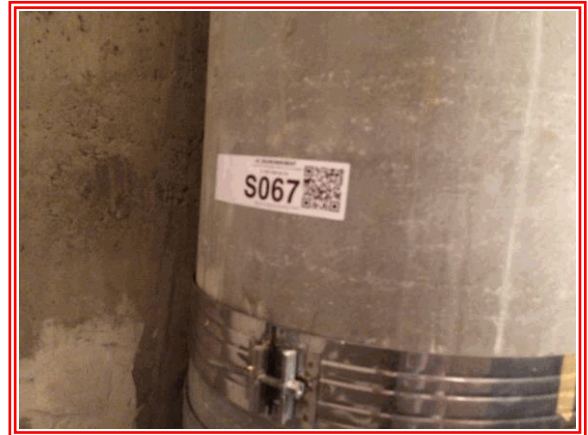
S67 - 1 (A67)

S68: Conduit en fibres-ciment
 	S67: Conduit en fibres-ciment
