## Rapport de mission de repérage des matériaux et produits contenant de l'amiante avant travaux

Adresse :	LE CHATEAU
CP - Ville :	53700 VILLAINES LA JUHEL
Référence client :	_0028300001_
Date du repérage :	12/10/2016
Désignation :	Bâtiment composé de 3 cages

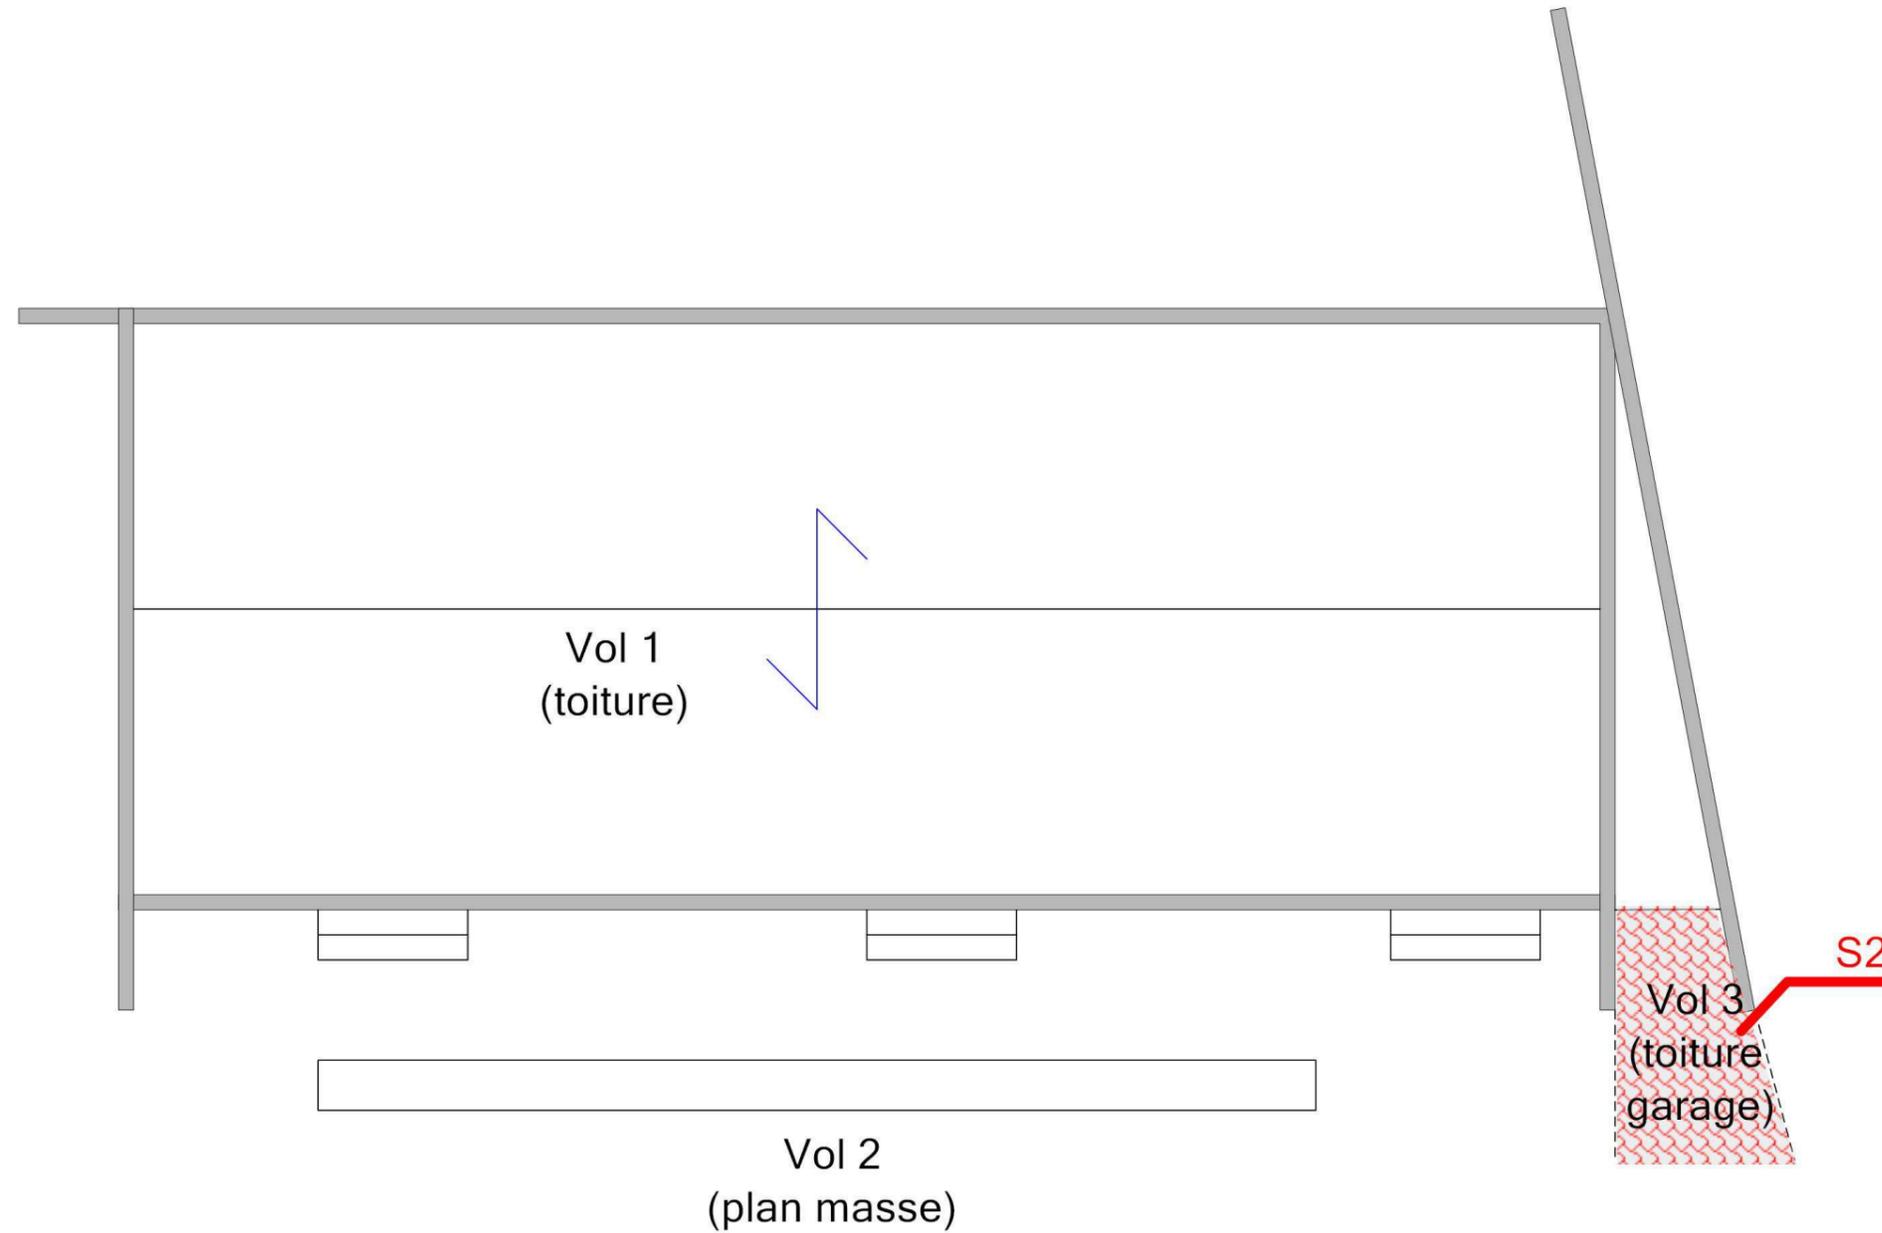
S2: Ardoises composites
---	-------------------------

Localisation	Catégorie	Composant	Partie de composant	Sur avis / réf pré.
Vol 3 (toiture garage)	Toiture et étanchéité	Ardoises	Ardoises composites	S2

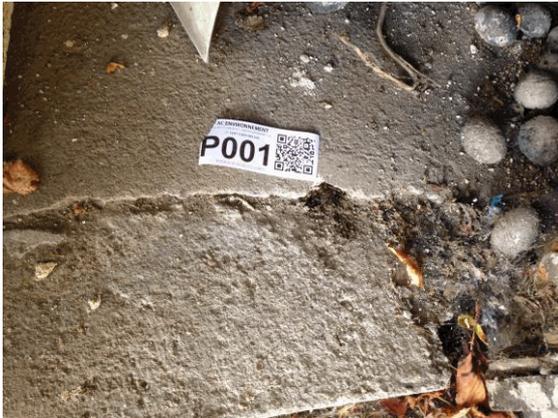
002HD001136 n°1 - 1 (P1)

Fraction Analysée	Technique analytique et date d'analyse	Résultat	Type d'amiante	Nb de préparations
▶ Matériau compact gris hétérogène avec poussières	META le 21/10/2016	Amiante non détecté	---	1

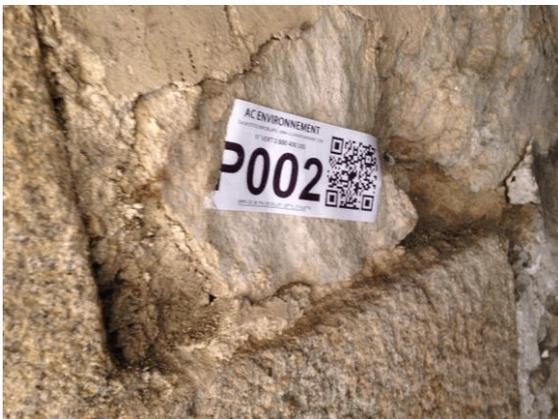
002HD001136 n°2 - 1 (P2)

Fraction Analysée	Technique analytique et date d'analyse	Résultat	Type d'amiante	Nb de préparations
▶ Matériau compact beige hétérogène avec poussières	META le 21/10/2016	Amiante non détecté	---	2

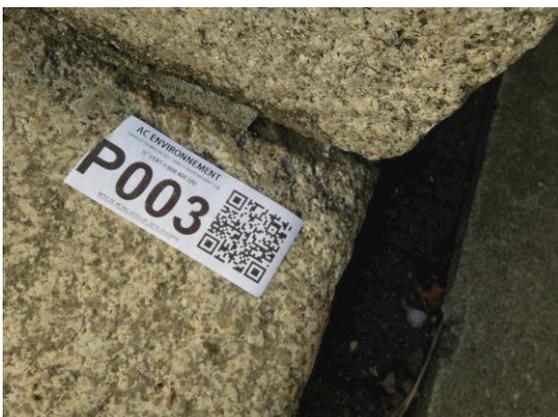
002HD001136 n°3 - 1 (P3)

Fraction Analysée	Technique analytique et date d'analyse	Résultat	Type d'amiante	Nb de préparations
▶ Matériau compact gris hétérogène avec poussières	META le 21/10/2016	Amiante non détecté	---	1

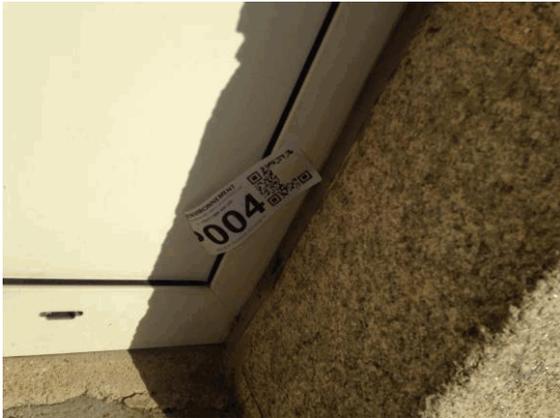
002HD001136 n°4 - 1 (P4)

Fraction Analysée	Technique analytique et date d'analyse	Résultat	Type d'amiante	Nb de préparations
▶ Matériau souple gris	META le 21/10/2016	Amiante non détecté	---	3

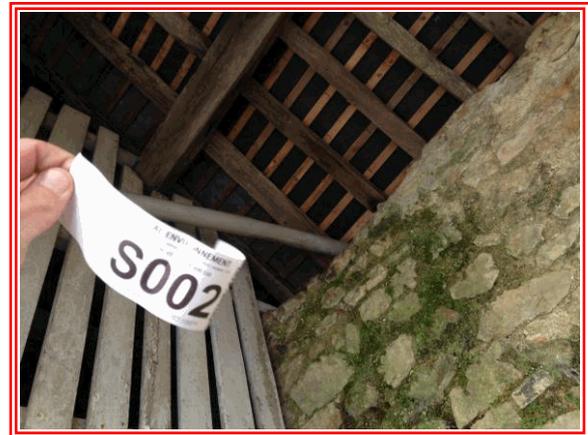
S2 - 1 (A2)

Voir commentaires. - Commentaire n°1 : Toiture garage en ardoises composites. (Voir plan masse 002HD001135)

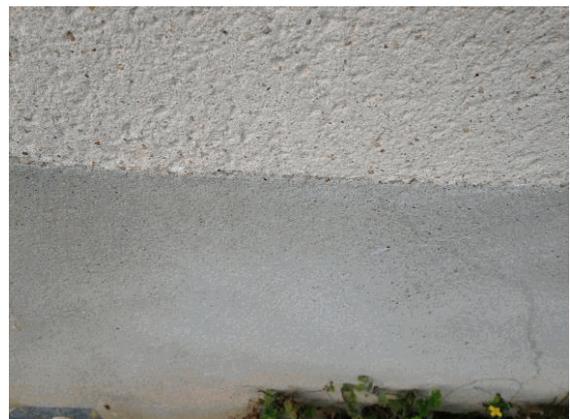
Référence	Localisation	Action
S4 - 1 (A4)	Façade arrière - Vol 6 (Façade arrière)	Absence sur présentation de documents

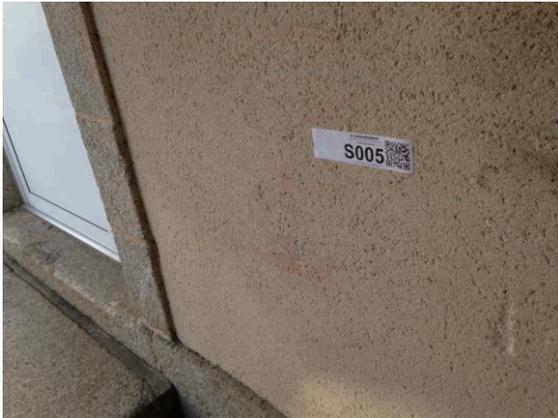
Référence	Localisation	Action
S5 - 1 (A5)	Façade avant - Vol 4 (façade avant)	Absence sur présentation de documents
