Rapport de mission de repérage des matériaux et produits contenant de l'amiante avant travaux

Adresse :	7 PCE DU CHATEAU - LE CHATEAU
CP - Ville :	53700 VILLAINES LA JUHEL
Référence client :	_00283000020000100007_
Date du repérage :	11/05/2016
Désignation :	Appartement n° 7 de type 1BIS situé au 01 ^{er} étage

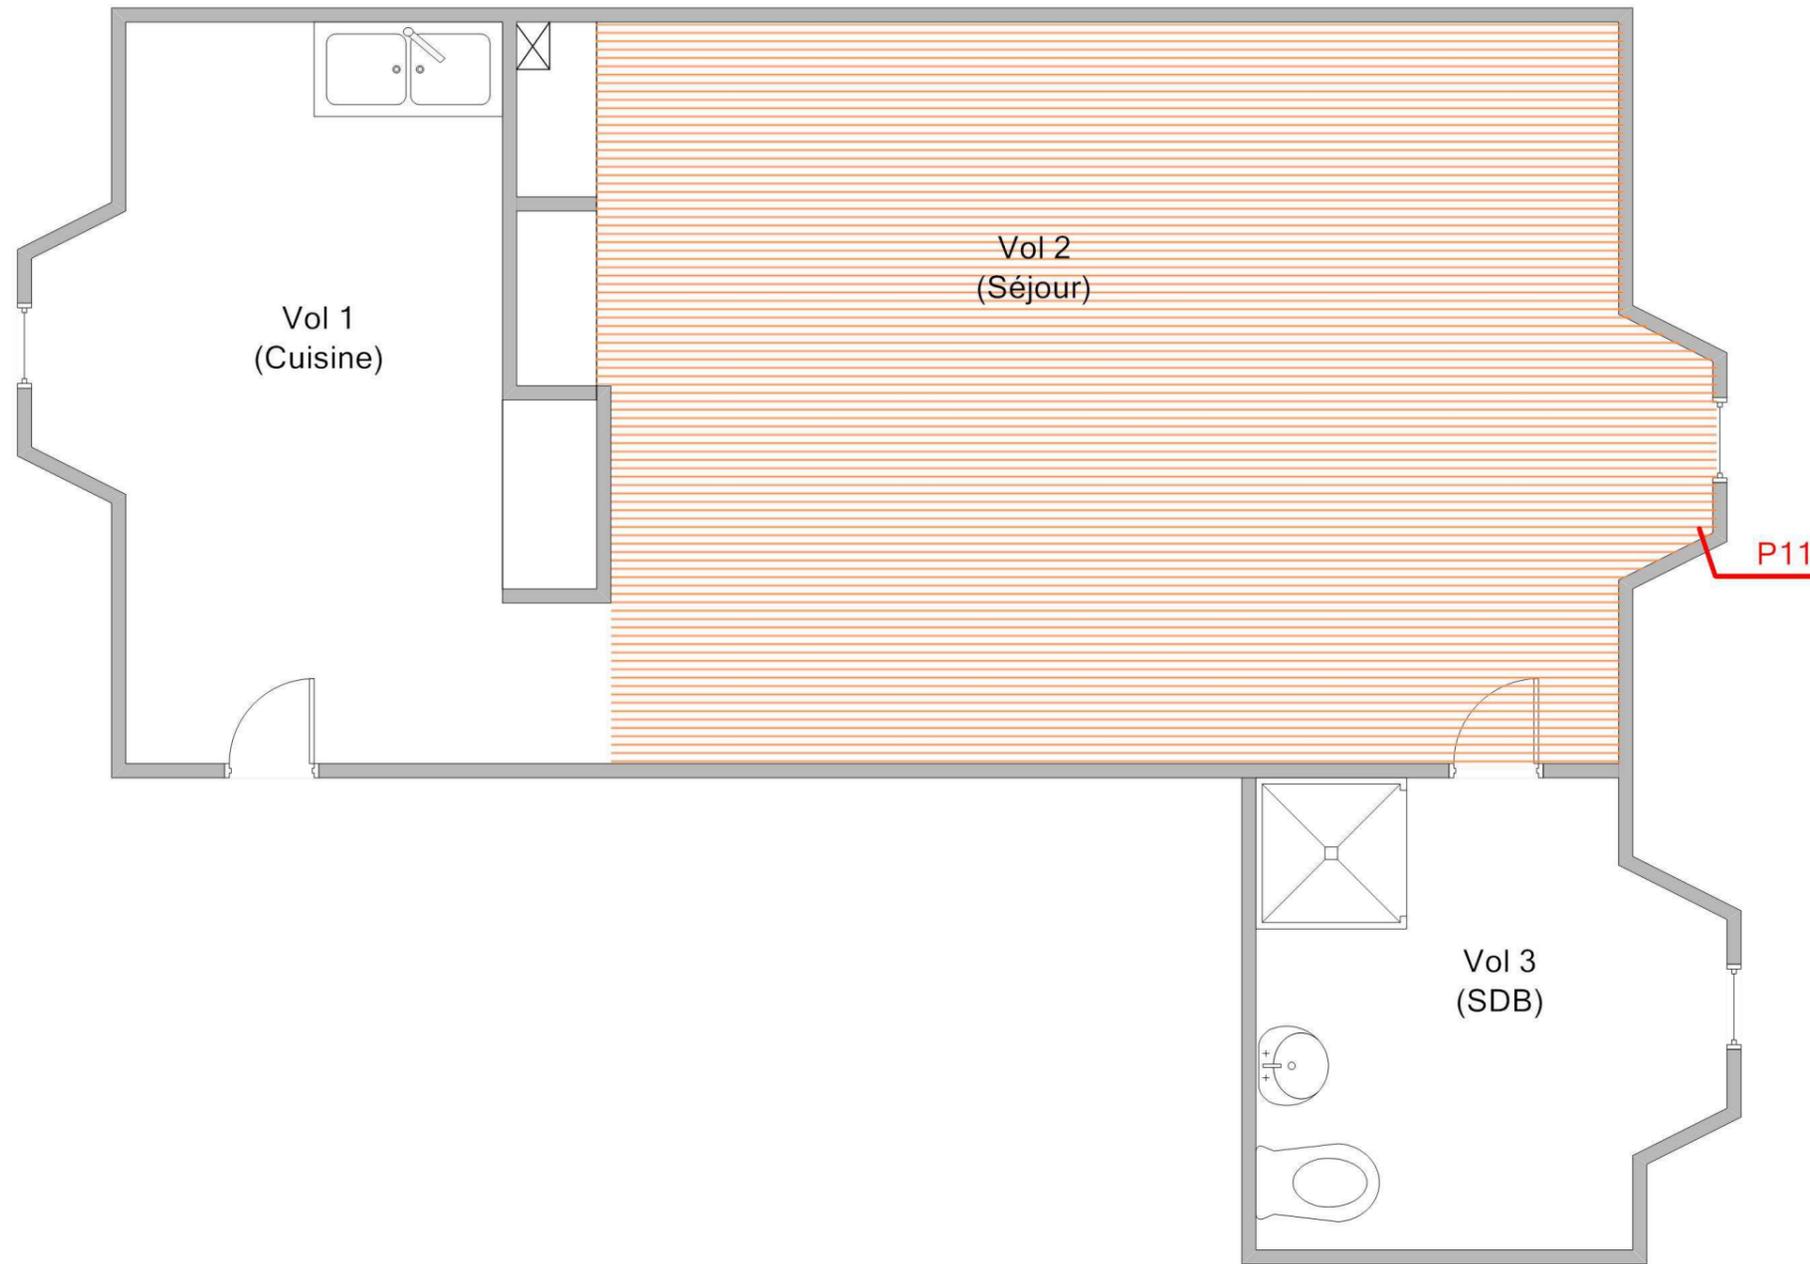
LGT 7 - MPCA REVÊTEMENT DE SOL

P11 : Dalles plastiques beige + colle noire

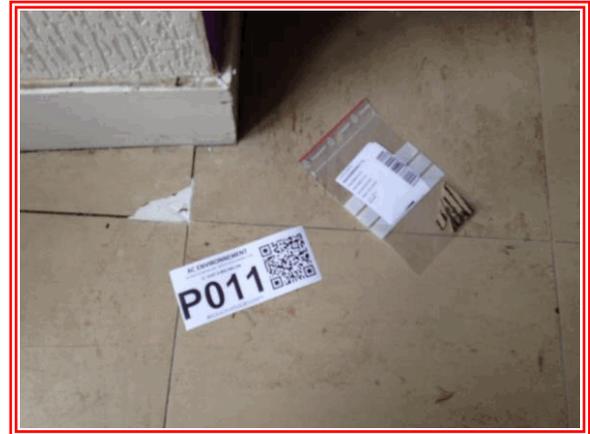
002HD000948 n°11 - 1 (P11)

Localisation	Catégorie	Composant	Partie de composant	Sur avis / réf pré.
Vol 2 (Séjour)	Revêtement de sol	Revêtement de sol	Dalles plastiques	P11
Vol 2 (Séjour)	Équipements divers et accessoires	Porte de placard	Tampon bitumineux derrière porte de placard (type KZ)	P15
Vol 1 (Cuisine)	Équipements divers et accessoires	Porte de placard	Tampon bitumineux derrière porte de placard (type KZ)	P15

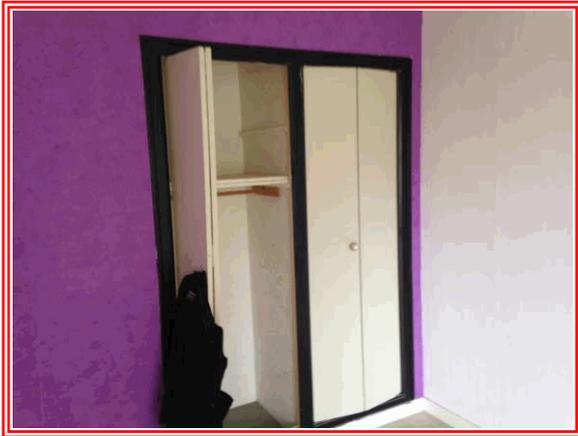
002HD000948 n°15 - 1 (P15)

Plan	Localisation	Composant	Partie composant	Descriptif de l'action menée				Laboratoire			Conclusion
				Réf action	Observation	Précision loc.	Ref photo	Ref Prél.	Descriptif	Résultat	
LGT 7	Vol 3 (SDB)	Evier	Mastic étanchéité	I1			I1 - 1				Aucun prélèvement réalisé à la demande du client sur l'ensemble des mastics des appareils sanitaires et équipements divers
LGT 7	Vol 1 (Cuisine)	Evier	Mastic étanchéité	I1			I1 - 1				Aucun prélèvement réalisé à la demande du client sur l'ensemble des mastics des appareils sanitaires et équipements divers
LGT 7	Vol 2 (Séjour)	Porte de placard	Tampon bitumineux derrière porte de placard (type KZ)	P15	Réalisation d'un prélèvement	noir	002HD0009 48 n°15 - 1 - 002HD0009 48 n°15 - 2	P15	Tampon bitumineux noir	Positif	Présence sur analyse
LGT 7	Vol 1 (Cuisine)	Porte de placard	Tampon bitumineux derrière porte de placard (type KZ)	S4 (P15)	Sondage et extension de la zone homogène du prélèvement P15	noir	002HD0009 48 n°15 - 1 - 002HD0009 48 n°15 - 2	P15	Tampon bitumineux noir	Positif	Présence sur analyse

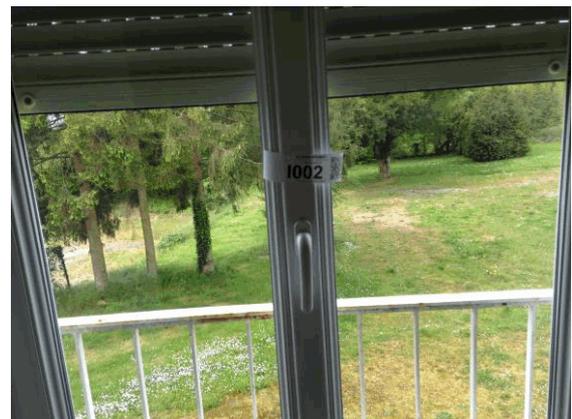
LGT 7	Vol 3 (SDB)	Menuiseries	PVC 4/16/4	I2			I2 - 1				Aucun prélèvement réalisé à la demande du client sur les menuiseries PVC
