## Rapport de mission de repérage des matériaux et produits contenant de l'amiante avant travaux

| Adresse : | LE CHATEAU |
| CP - Ville : | 53700 VILLAINES LA JUHEL |
| Désignation : | Bâtiment composé de 3 cages et de 3 étages |

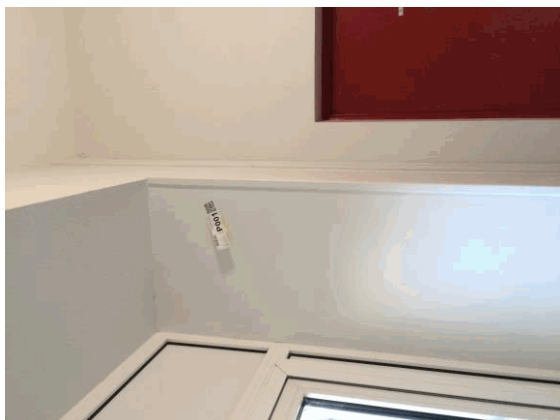
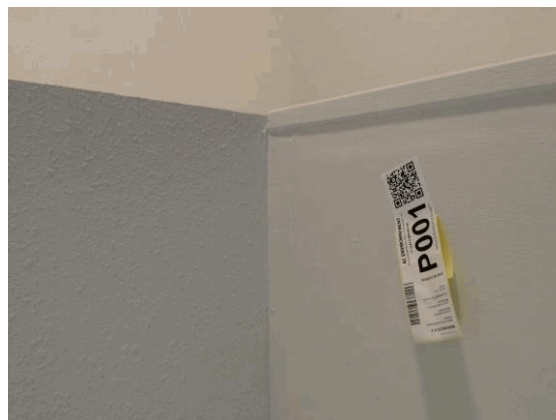
002HD001135 n°1 - 2 (P1)

| Plan | Localisation | Composant | Partie composant | Descriptif de l'action menée | | | | Laboratoire | | | Conclusion |
|---|---|---|---|---|---|---|---|---|---|---|---|
| PC Cage 1 | Vol 1 (PC RDC) | Cloisons légères ou préfabriquées | Jonction entre panneaux préfabriqués | P1 | Réalisation d'un prélèvement | cloisonnement placoplatre | 002HD0011<br>35 n°1 - 1 -<br>002HD0011<br>35 n°1 - 2 | P1 | Matériau blanc avec couche cartonnée + peintures multiples + matériau plâtreux beige | Négatif | Négatif sur analyse |

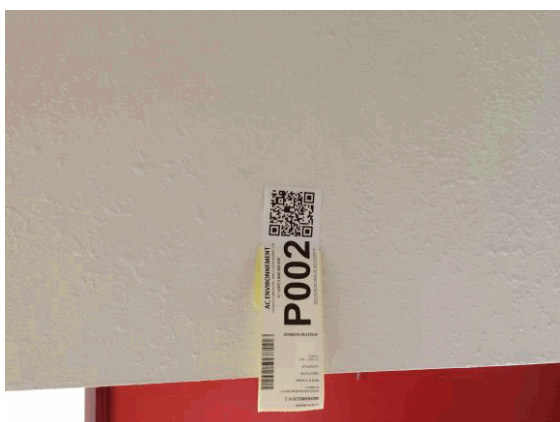
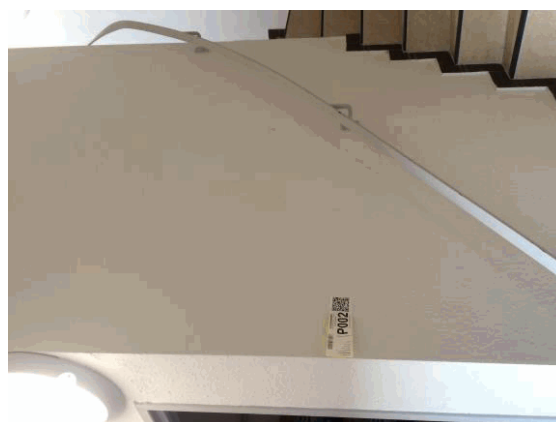
002HD001135 n°2 - 1 (P2)

| Plan | Localisation | Composant | Partie composant | Descriptif de l'action menée | | | | Laboratoire | | | Conclusion |
|---|---|---|---|---|---|---|---|---|---|---|---|
| PC Cage 1 | Vol 1 (PC RDC) | Murs et cloisons | Enduit plâtre | P2 | Réalisation d'un prélèvement | Sur porteur | 002HD0011<br>35 n°2 - 1 -<br>002HD0011<br>35 n°2 - 2 | P2 | Enduit plâtreux blanc + peintures multiples | Négatif | Négatif sur analyse |

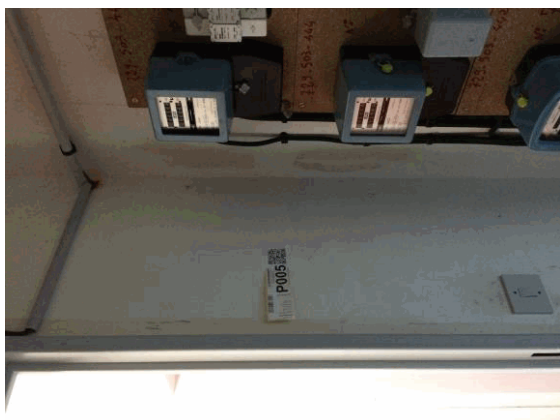
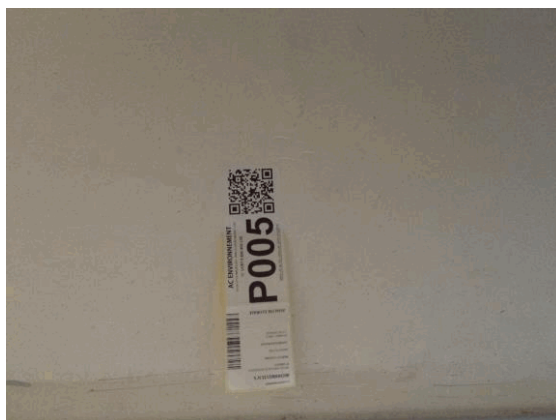
002HD001135 n°5 - 2 (P5)

| Plan | Localisation | Composant | Partie composant | Descriptif de l'action menée | | | | Laboratoire | | | Conclusion |
|---|---|---|---|---|---|---|---|---|---|---|---|
| PC Cage 1 | Vol 2 (local ménage) | Murs et cloisons | Enduit plâtre | P5 | Réalisation d'un prélèvement | Sur briques rouges | 002HD0011<br>35 n°5 - 1 -<br>002HD0011<br>35 n°5 - 2 | P5 | Enduit plâtreux blanc en vrac + peinture | Négatif | Négatif sur analyse |

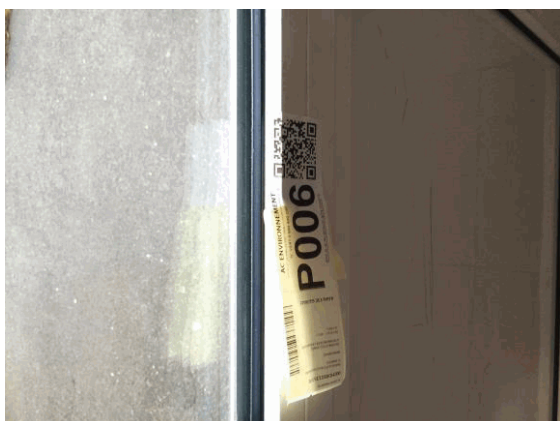
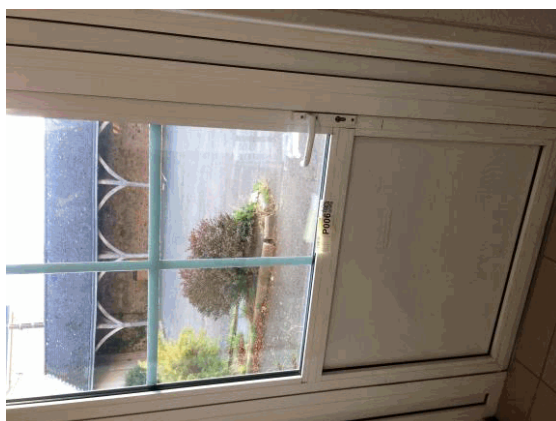
002HD001135 n°6 - 1 (P6)

| Plan | Localisation | Composant | Partie composant | Descriptif de l'action menée | | | | Laboratoire | | | Conclusion |
|---|---|---|---|---|---|---|---|---|---|---|---|
| PC Cage 1 | Vol 1 (PC RDC) | Menuiseries | Ensemble des joints d'étanchéité de la menuiserie | P6 | Réalisation d'un prélèvement | | 002HD0011<br>35 n°6 - 1 -<br>002HD0011<br>35 n°6 - 2 | P6 | Matériau souple noir avec poussières | Négatif | Négatif sur analyse |

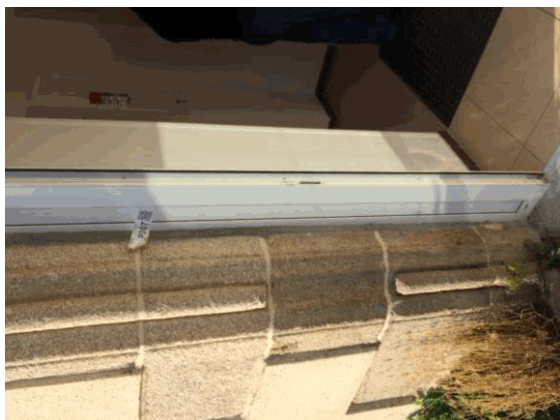
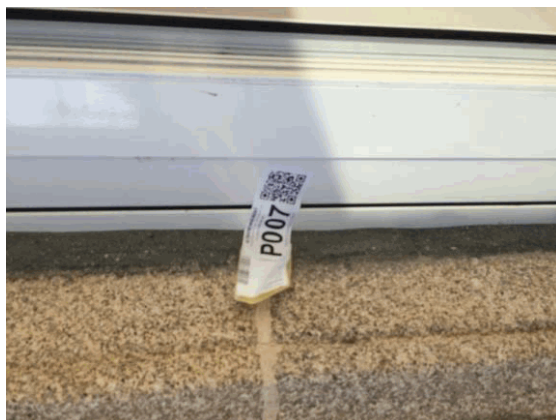
002HD001135 n°7 - 2 (P7)

| Plan | Localisation | Composant | Partie composant | Descriptif de l'action menée | | | | Laboratoire | | | Conclusion |
|---|---|---|---|---|---|---|---|---|---|---|---|
| PC Cage 1 | Vol 1 (PC RDC) | Menuiseries | Reprise d'étanchéité | P7 | Réalisation d'un prélèvement | enduit ciment gris | 002HD0011<br>35 n°7 - 1 -<br>002HD0011<br>35 n°7 - 2 | P7 | Matériau compact gris hétérogène | Négatif | Négatif sur analyse |

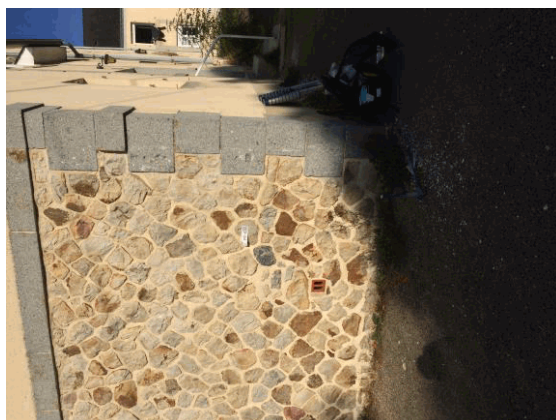
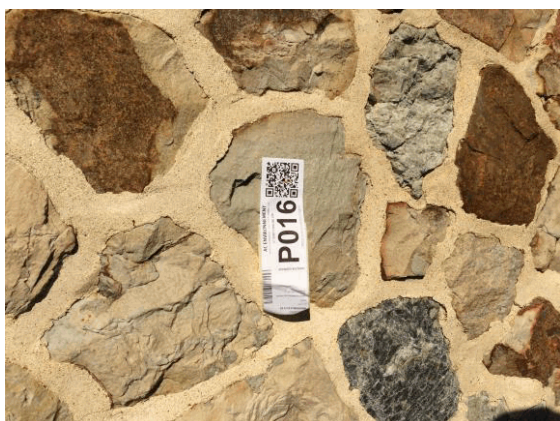
002HD001135 n°16 - 2 (P16)

| Plan | Localisation | Composant | Partie composant | Descriptif de l'action menée | | | | Laboratoire | | | Conclusion |
|---|---|---|---|---|---|---|---|---|---|---|---|
| Pignon gauche | Vol 15 (Pignon gauche) | Murs | joint d'assemblage des pierres | P16 | Réalisation d'un prélèvement | | 002HD0011<br>35 n°16 - 1 -<br>002HD0011<br>35 n°16 - 2 | P16 | Matériau beige en vrac hétérogène | Négatif | Négatif sur analyse |

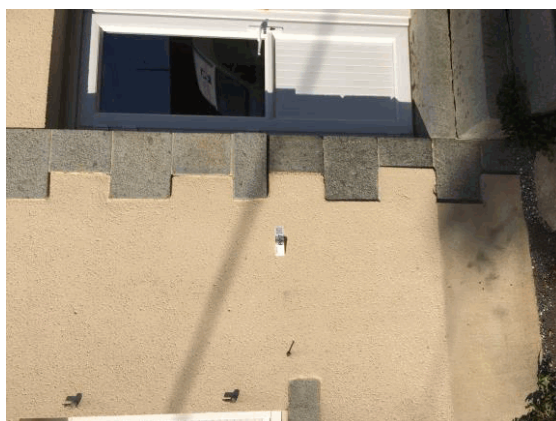
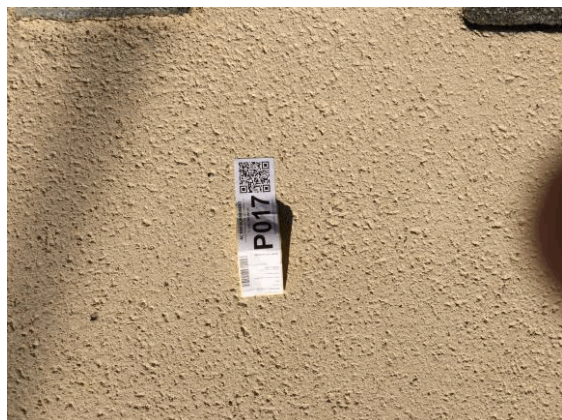
002HD001135 n°17 - 2 (P17)

| Plan | Localisation | Composant | Partie composant | Descriptif de l'action menée | | | | Laboratoire | | | Conclusion |
|---|---|---|---|---|---|---|---|---|---|---|---|
| Pignon gauche | Vol 15 (Pignon gauche) | Murs | Enduits projetés graté beige | P17 | Réalisation d'un prélèvement | enduit principal | 002HD0011<br>35 n°17 - 1 -<br>002HD0011<br>35 n°17 - 2 | P17 | Enduit compact beige hétérogène | Négatif | Négatif sur analyse |

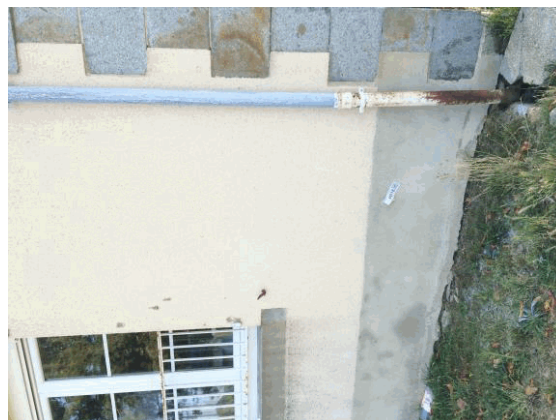
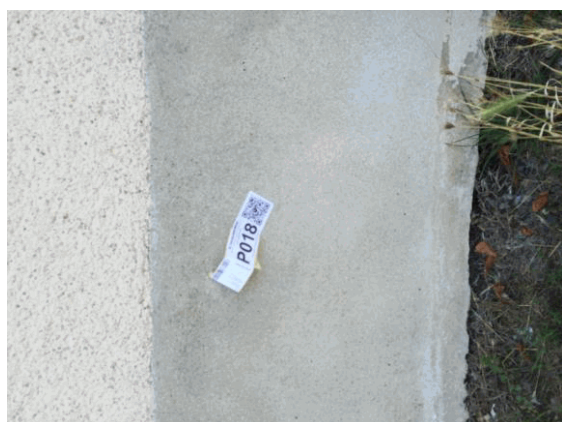
002HD001135 n°18 - 2 (P18)

| Plan | Localisation | Composant | Partie composant | Descriptif de l'action menée | | | | Laboratoire | | | Conclusion |
|---|---|---|---|---|---|---|---|---|---|---|---|
| Façade arrière | Vol 14 (Façade arrière) | Murs | Enduits projetés gris soubassement | P18 | Réalisation d'un prélèvement | | 002HD0011<br>35 n°18 - 1<br>-<br>002HD0011<br>35 n°18 - 2 | P18 | Enduit beige et gris hétérogène avec poussières | Négatif | Négatif sur analyse |

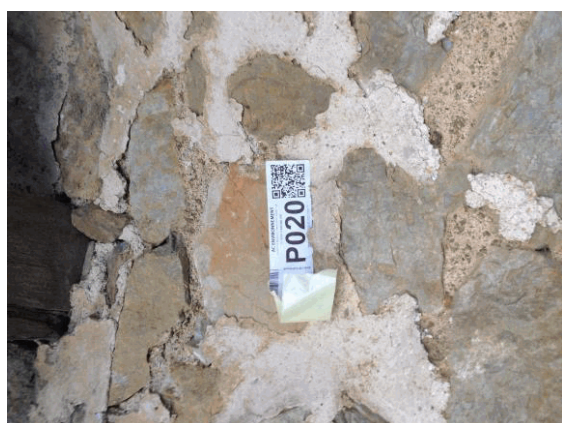
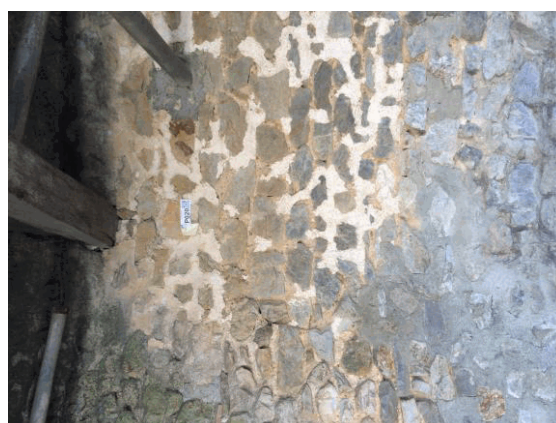
002HD001135 n°20 - 1 (P20)

| Plan | Localisation | Composant | Partie composant | Descriptif de l'action menée | | | | Laboratoire | | | Conclusion |
|---|---|---|---|---|---|---|---|---|---|---|---|
| Toiture - Plan masse | Vol 10 (Plan masse) | Murs | ensemble joint scellement pierre | P20 | Réalisation d'un prélèvement | garage | 002HD0011<br>35 n°20 - 1<br>-<br>002HD0011<br>35 n°20 - 2 | P20 | ensemble joint scellement pierre | Négatif | Négatif sur analyse |

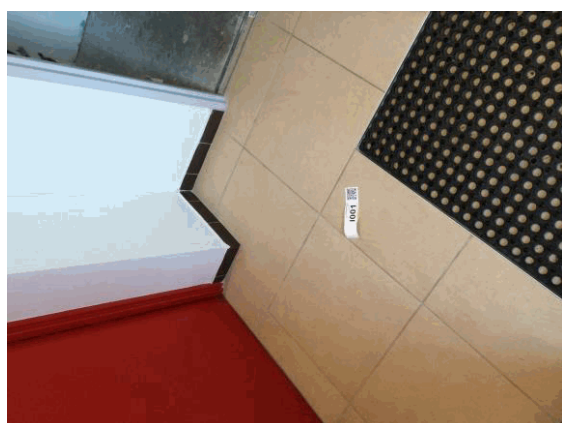
Voir commentaires. - Commentaire n°1 : La colle du carrelage d'origine a été réappliquée sous l'ensemble du carrelage actuel sans être sûr qu'elle se trouve bien. Impossible d'être exhaustif sur la zone homogène sans déposer le carrelage actuel. Commentaire n°2 : Le diagnostic amiante a été réalisé en simulant une prestation type démolition afin de repérer l'ensemble des matériaux susceptibles de contenir de l'amiante. Cependant le bâtiment n'est pas à démolir. De plus il n'est pas vide de meubles.

| Plan | Localisation | Composant | Partie composant | Descriptif de l'action menée | | | | Laboratoire | | | Conclusion |
|---|---|---|---|---|---|---|---|---|---|---|---|
| PC Cage 1 | Vol 1 (PC RDC) | Revêtement de sol | Colles de carrelage | I1 | | | I1 - 1 | | | | Carrelage récent. Risque de dégradation importante en cas de prélèvement. |
| PC Cage 1 | Vol 3 (PC R+1) | Revêtement de sol | Colles de carrelage | I1 | | | I1 - 1 | | | | Carrelage récent. Risque de dégradation importante en cas de prélèvement. |

| Plan | Localisation | Composant | Partie composant | Descriptif de l'action menée | | | | Laboratoire | | | Conclusion |
|---|---|---|---|---|---|---|---|---|---|---|---|
| PC Cage 1 | Vol 4 (PC R+2) | Revêtement de sol | Colles de carrelage | I1 | | | I1 - 1 | | | | Carrelage récent. Risque de dégradation importante en cas de prélèvement. |
| PC Cage 1 | Vol 5 (PC R+3) | Revêtement de sol | Colles de carrelage | I1 | | | I1 - 1 | | | | Carrelage récent. Risque de dégradation importante en cas de prélèvement. |

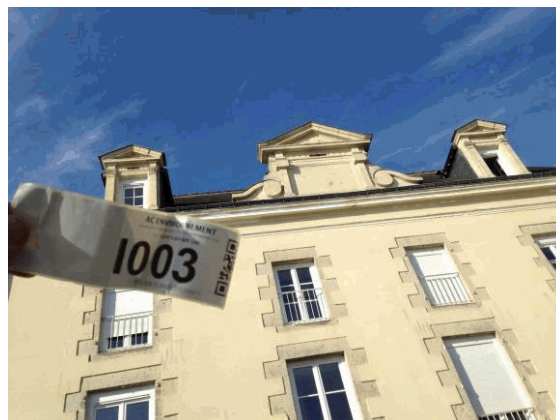
| Plan | Localisation | Composant | Partie composant | Descriptif de l'action menée | | | | Laboratoire | | | Conclusion |
|---|---|---|---|---|---|---|---|---|---|---|---|
| Façade arrière | Vol 14 (Façade arrière) | Murs | enduit sur lucarnes | I3 | | | I3 - 1 | | | | impossible de voir sans accéder chez les locataires |
| Façade avant | Vol 12 (Façade avant) | Murs | enduit sur lucarnes | I3 | | | I3 - 1 | | | | impossible de voir sans accéder chez les locataires |

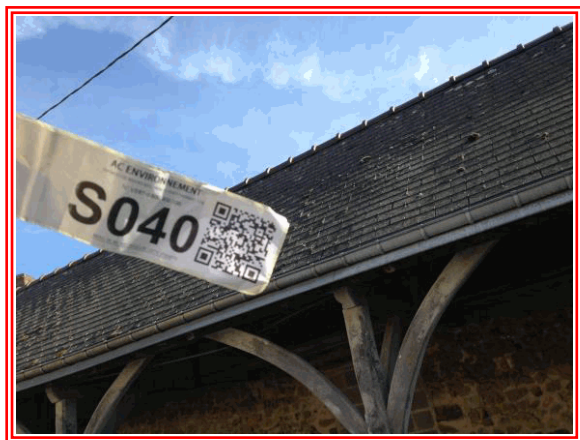
S40 - 1 (A40)

| Localisation | Catégorie | Composant | Partie de composant | Sur avis / réf pré. |
|---|---|---|---|---|
| Vol 11 (Toitur garage) | Toiture et étanchéité | Ardoises | Ardoises composites | S40 |

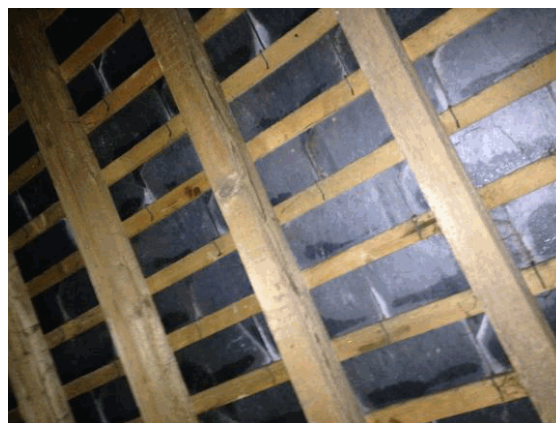
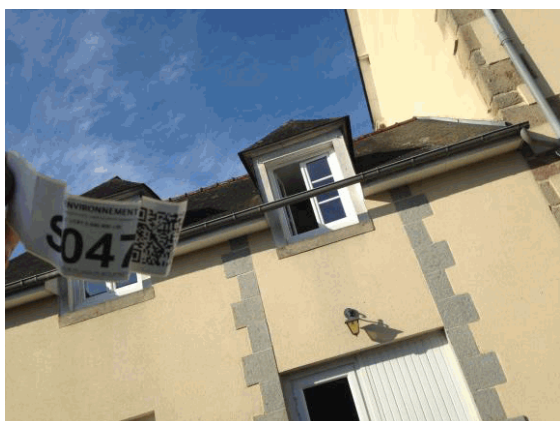
S47 - 1 (A47)

| Référence | Localisation | Action |
|---|---|---|
| S47 - 2 (A47) | Toiture - Plan masse - Vol 9<br>(toiture) | Absence : pas d'amiante par nature |
